# 老朽化の著しい大河津可動堰

- 早急な改築が必要 -

# 老朽化が著しい大河津可動堰の4つの問題点

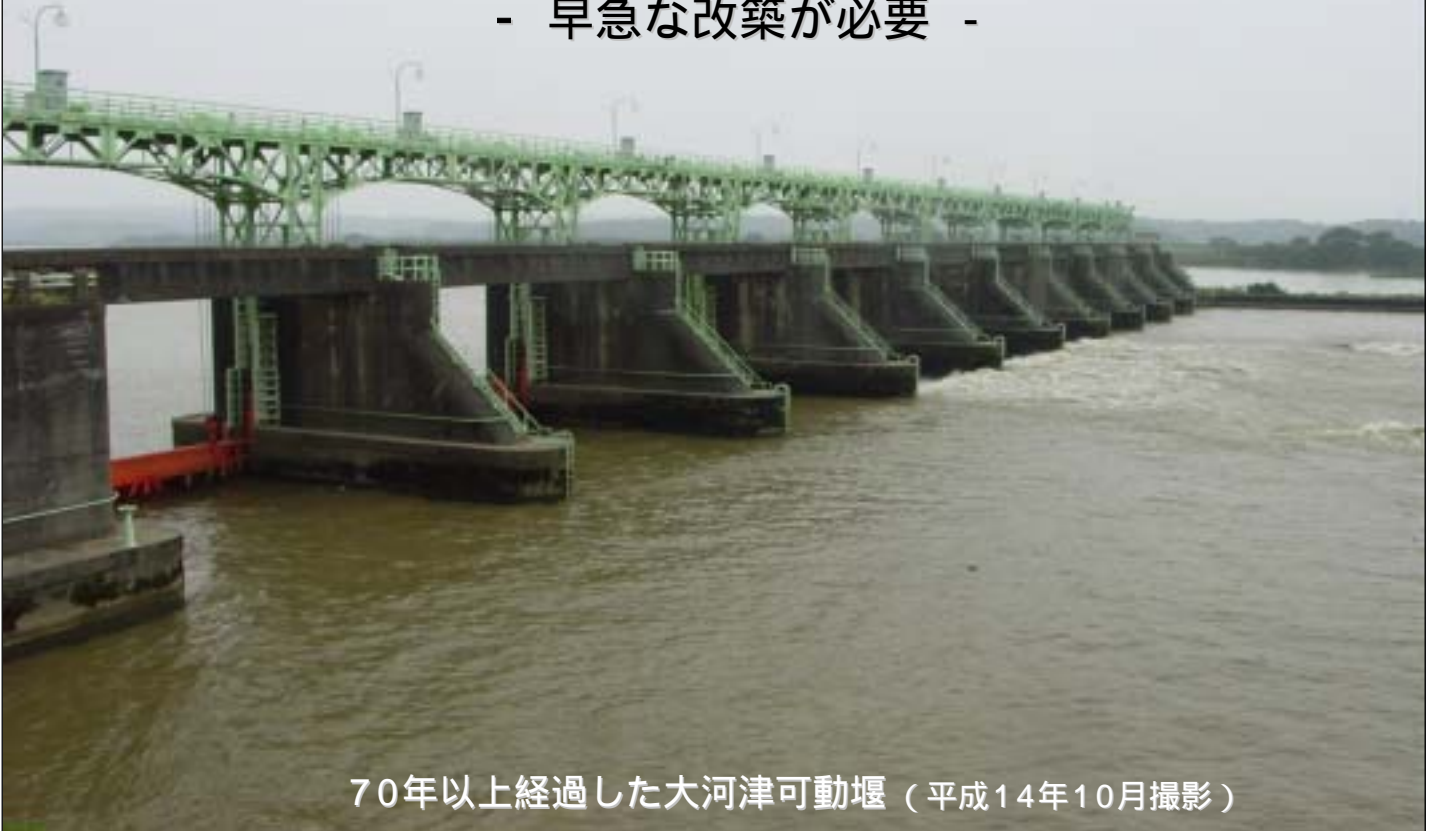
70年以上経過した大河津可動堰（平成14年10月撮影）

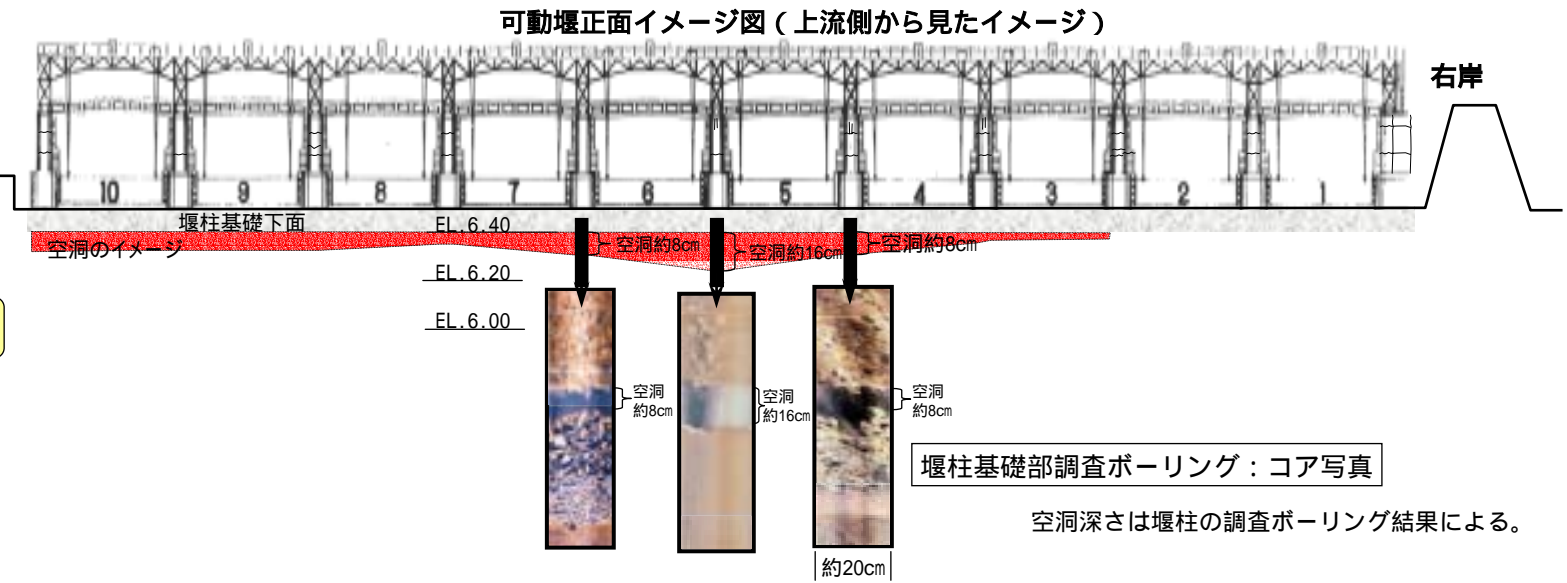
## 1. 連続した空洞が発生し、堰の安定性が低下

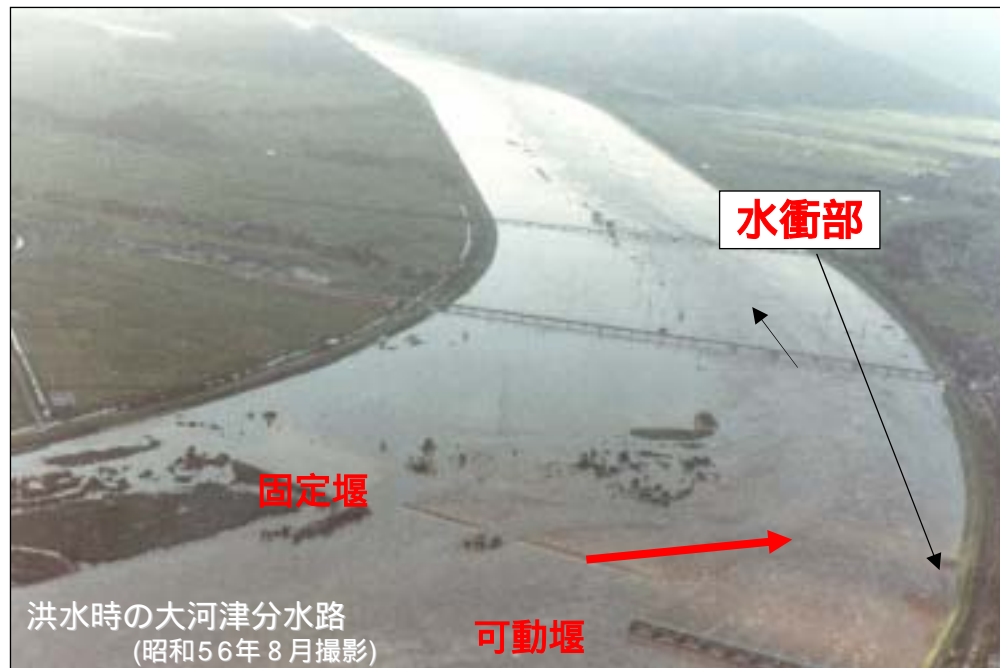
## 2. 洪水時には右岸堤防に水当りが集中

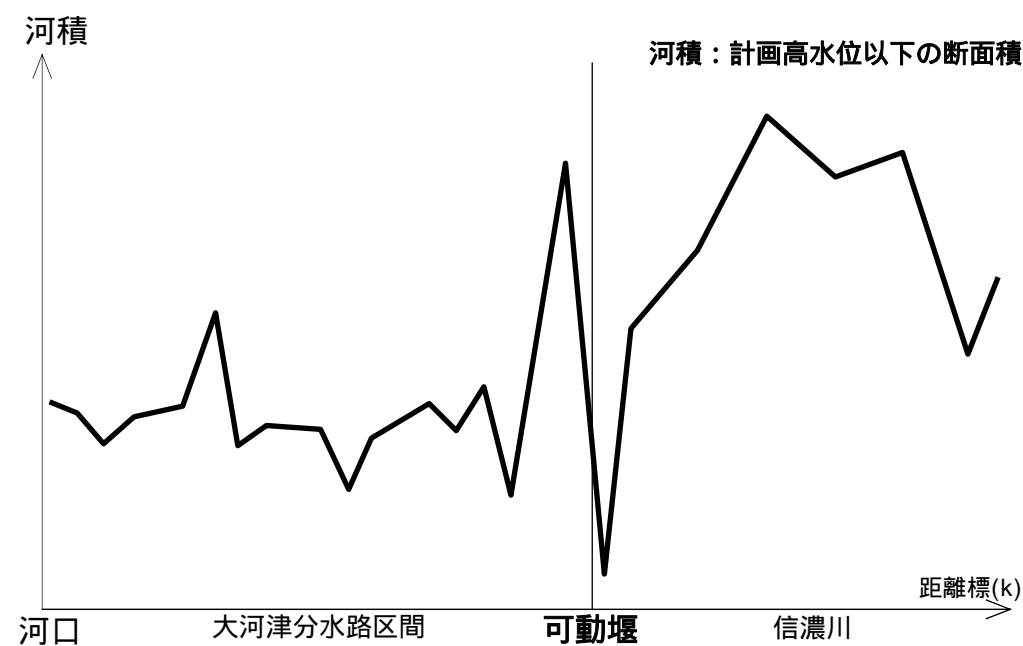
## 3. 可動堰地点の流下断面が最も小さい

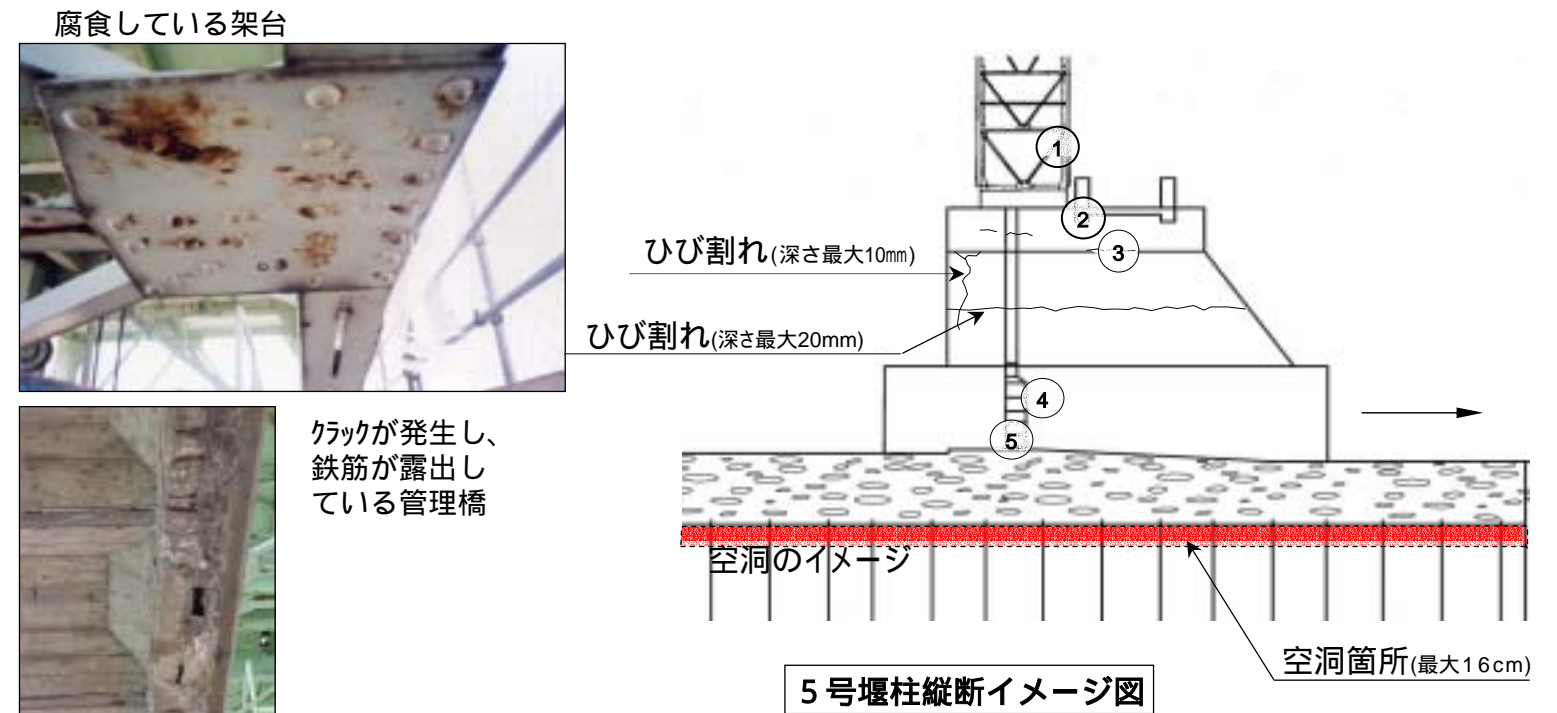
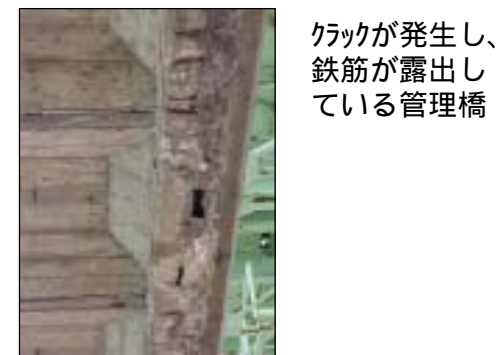
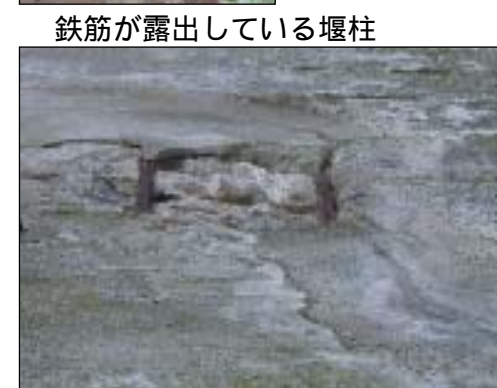
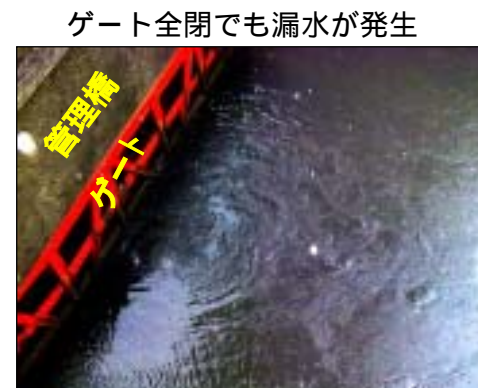
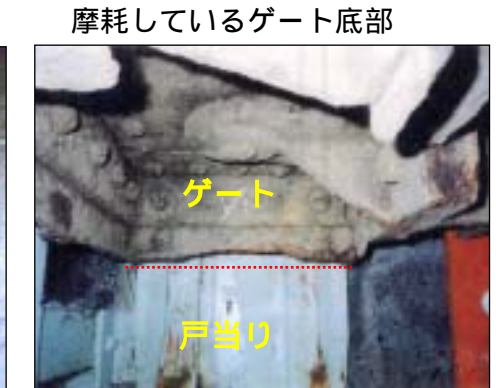
## 4. 堰柱・管理橋の劣化、架台・ゲートの腐食が堰全体に進行
