新潟・福島豪雨がもたらした降雨の状況

平成23年7月新潟・福島豪雨の特徴

平成23年7月新潟・福島豪雨

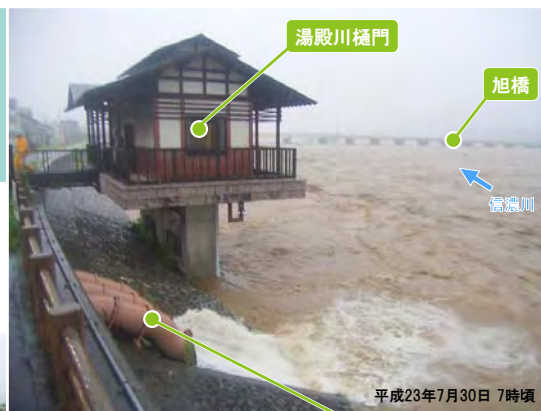
小千谷市元町

旭橋上流の左岸から下流方向を撮影した洪水の状況。

写真を撮影した時間帯は、バケツをひっくり返したような雨が降っていました。

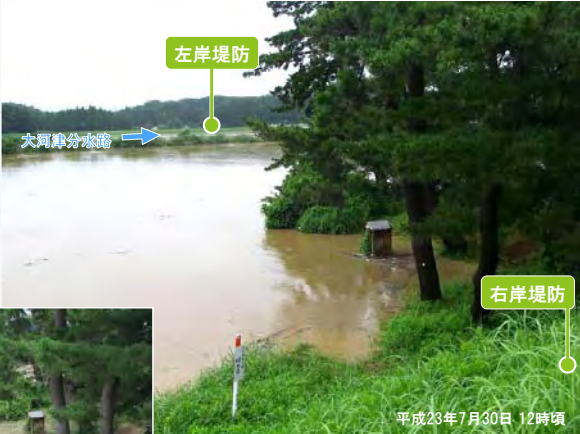
燕市渡部

大河津分水路、夕ぐれの岡付近。右岸から左岸側を撮影。
増水し、川幅いっぱいに水が流れています。

上の写真と同じ場所から撮影。
水が引くと、大河津分水路の流れが草に隠れて見えない位に水位が下がりました。

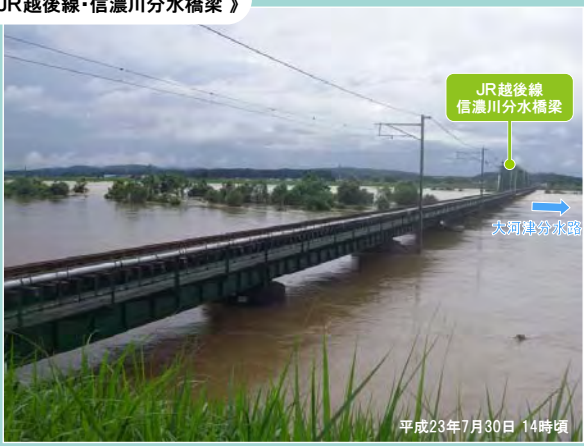
長岡市寺泊新長・燕市野中才
《JR越後線・信濃川分水橋梁》

大河津分水路に架かるJR越後線の信濃川分水橋梁を右岸側から撮影。
増水し、橋桁まであと少しと水がせまっています。堤防の取付部分は水防団や国土交通省により川の水があふれないように土のうなどを積みました。

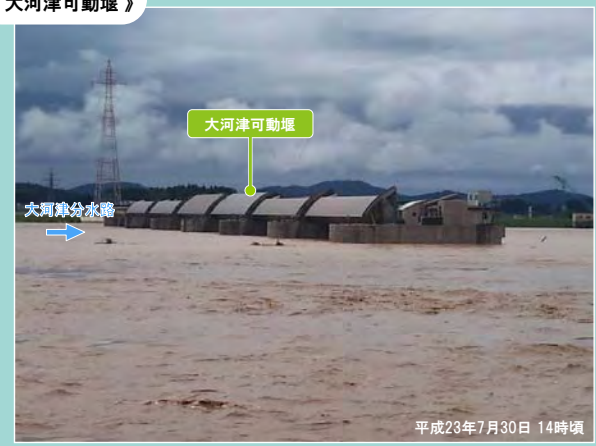
燕市五千石
《大河津可動堰》

写真撮影時に建設中だった大河津可動堰を右岸側から撮影。
完成間近だった大河津可動堰は、増水により濁流にのみ込まれましたが、平成23年11月23日に通水式を迎えることが出来ました。

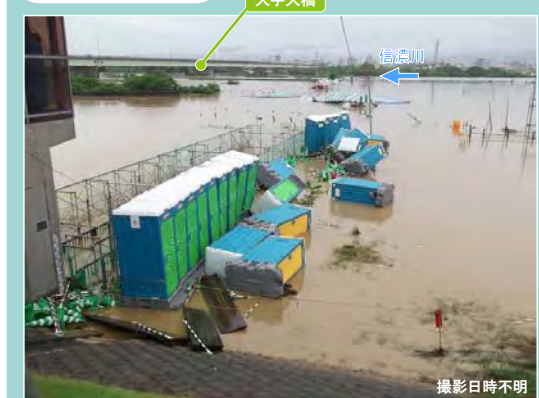
長岡市緑町・草生津町
《大手大橋》

大手大橋付近の信濃川河川公園を左岸側から撮影。河川敷にある信濃川河川公園は撮影当時、長岡祭りの花火会場として準備中でした。河川敷まで水に浸かり、仮設トイレなどが流されました。

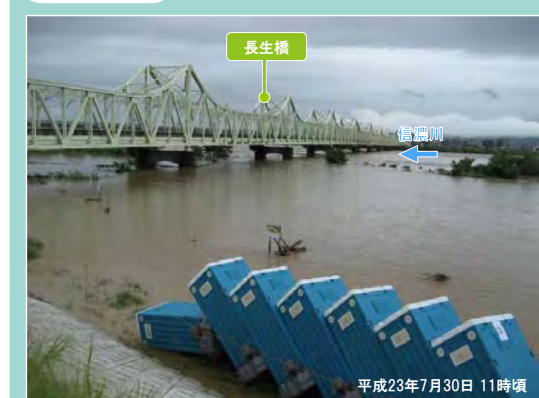
長岡市大島町他
《長生橋》

信濃川に架かる長生橋を左岸側から撮影。長岡祭りの花火会場として準備中でしたが、河川敷まで水に浸かり、仮設トイレなどが流されました。

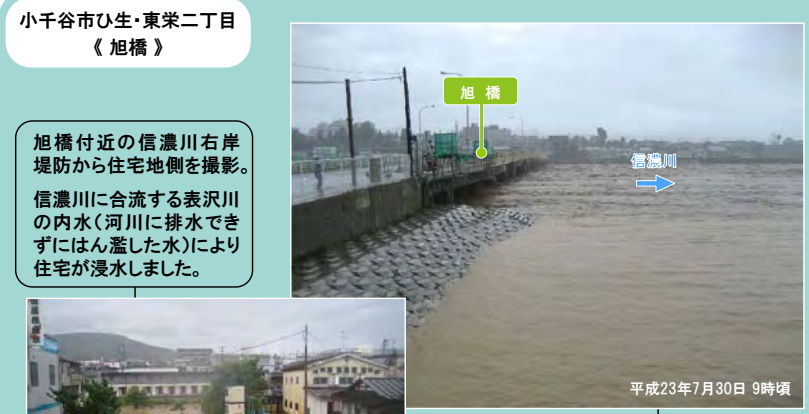
小千谷市ひ生・東栄二丁目
《旭橋》

旭橋付近の信濃川右岸堤防から住宅地側を撮影。
信濃川に合流する表沢川の内水（河川に排水できずにはんざした水）により住宅が浸水しました。

信濃川に架かる旭橋付近。右岸から左岸側を撮影。
信濃川が増水し、濁流となって流れ、旭橋の水が橋桁まで迫るほど水位が上昇しました。

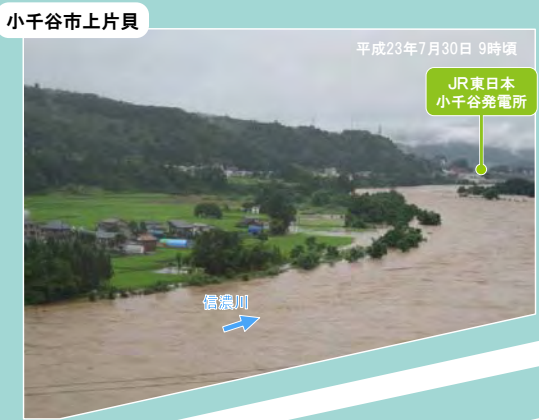
小千谷市上片貝

小千谷市の上片貝付近。右岸側から下流方向を撮影。
信濃川の水位が上昇し、住宅地まであと少しとせまりました。

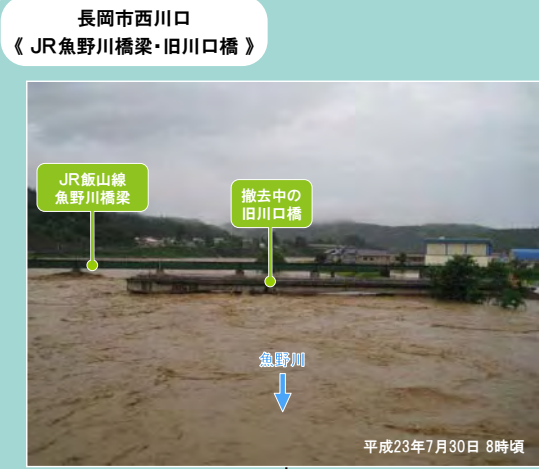
長岡市西川口
《JR魚野川橋梁・旧川口橋》

魚野川に架かるJR飯山線の魚野川橋梁と撤去中だった旧川口橋付近。架け替えた川口橋から上流を方向を撮影。
魚野川の水位が上昇し、写真撮影時は撤去中だった旧川口橋の橋桁まで水が迫っています。

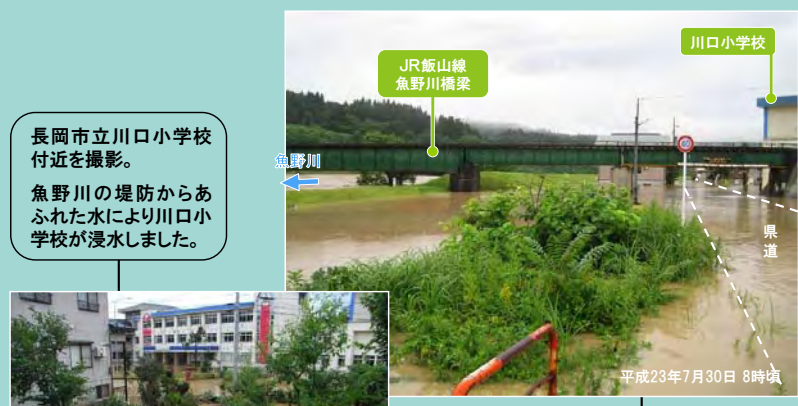
長岡市立川口小学校
付近を撮影。
魚野川の堤防からあふれた水により川口小学校が浸水しました。

長岡市西川口付近。魚野川の上流方向を撮影。
写真よりも上流で一部堤防が低くなっている箇所があり、そこから水があふれて住宅地などが浸水しました。魚野川と住宅地の水位は、ほぼ同じくらいでした。

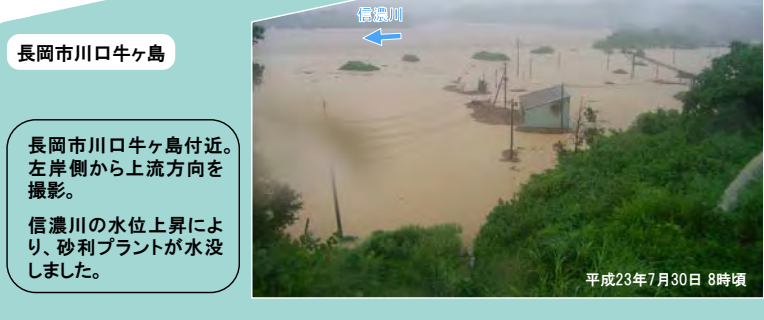
長岡市川口牛ヶ島

長岡市川口牛ヶ島付近。左岸側から上流方向を撮影。
信濃川の水位上昇により、砂利プラントが水没しました。

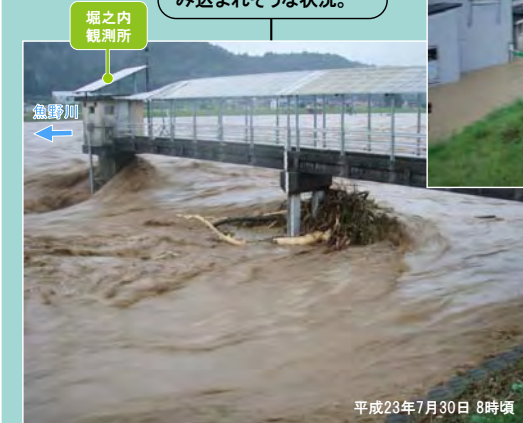
魚沼市堀之内

左岸側の堀之内観測所を撮影。魚野川の濁流と流木により、観測所がのみ込まれそうな状況。

左下の写真撮影箇所から住宅地側を撮影。内水(河川に排水できずにはん濫した水)により住宅が浸水しました。

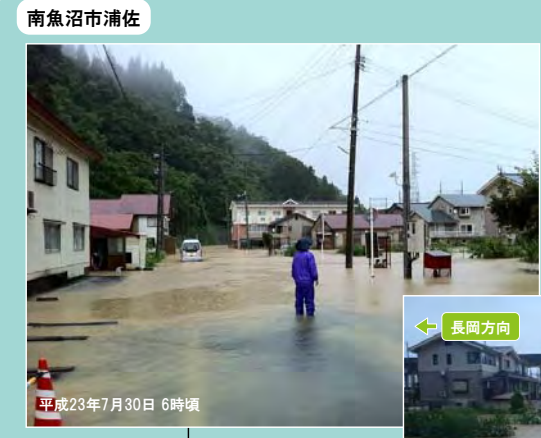
左の写真と同じ付近で撮影。
内水（河川に排水できずにはん蓋した水）により住宅が浸水しました。
写真右方向には上越新幹線の浦佐駅があります。

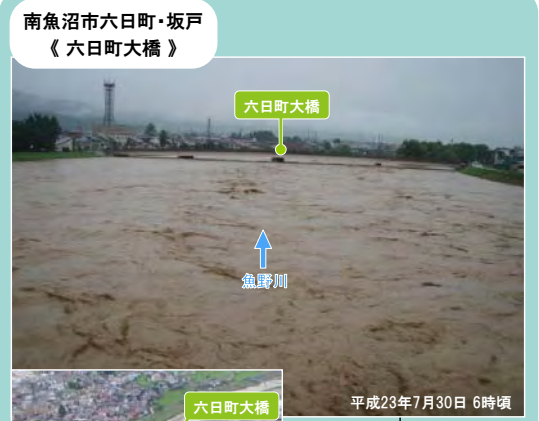
魚野川に架かる坂戸橋の上から下流方向（六日町大橋方向）に向かって撮影。
川幅いっぱいに水が流れています。

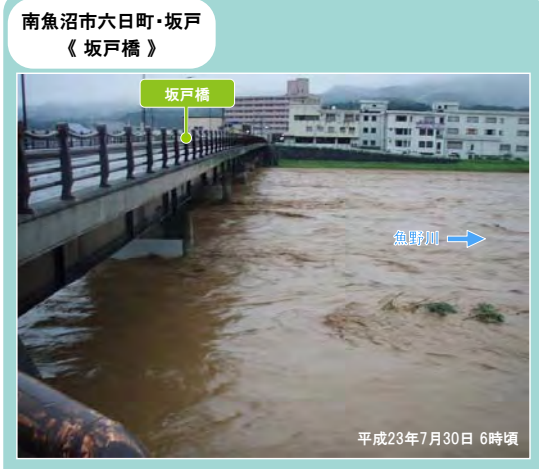
魚野川に架かる坂戸橋付近、右岸から左岸側を撮影。
水位が上昇し濁流が流れています。河川敷が見えなくなるほど水位が上昇しました。

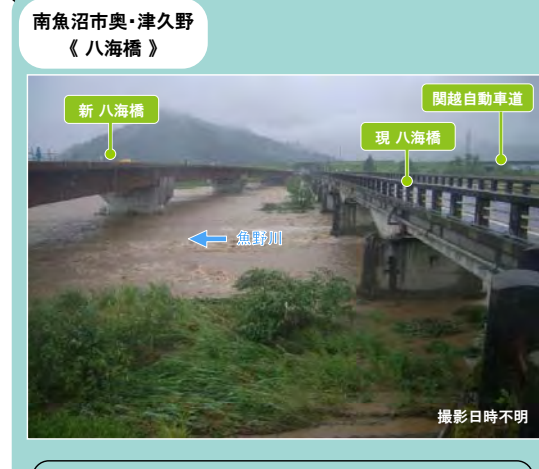
魚野川に架かる八海橋付近、左岸から右岸側を撮影。
八海橋は架け替え工事中でした。*
上流で降った雨は、濁流となつて流れています。

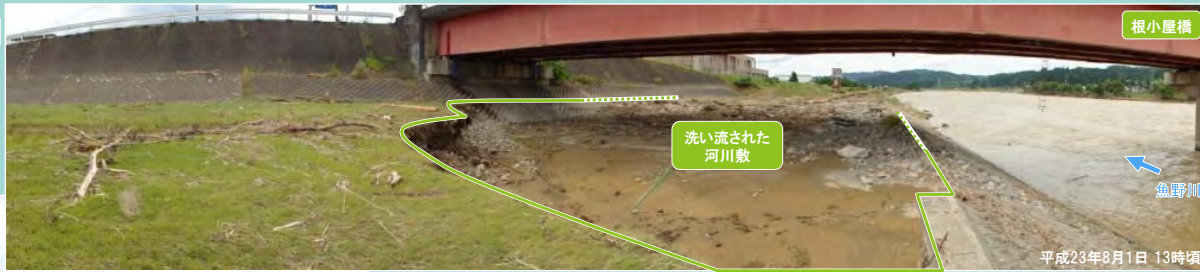
魚沼市堀之内
《根小屋橋付近》

魚沼市堀之内の根小屋橋の下、左岸側下流に向かって撮影。河川敷が洪水の勢いにより洗い流されました。また、コンクリートブロック護岸の裏側も洗い流される被害を受けました。

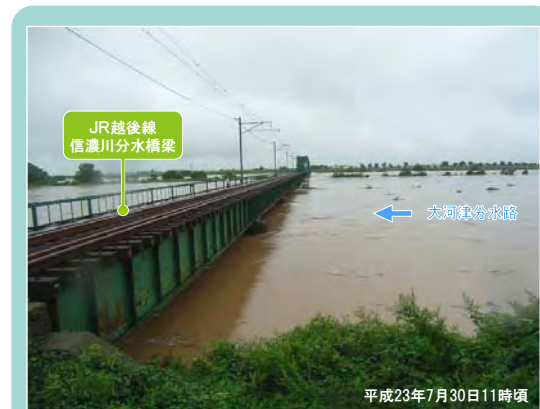
左岸側から撮影。
水位が上昇し、JR越後線信濃川分水橋梁の橋桁すれすれを濁流が流れていきます。

大河津分水路に架かるJR越後線: 信濃川分水橋梁の堤防取付部分は、まわりの堤防より低くなっているため、今回豪雨の増水により、水があふれ出す危険性がありました。

このため、燕市と長岡市の水防団、水防活動支援の要請を受けた国土交通省信濃川河川事務所は、一時的に線路上に土のうを積み、水があふれないように対策を行いました。

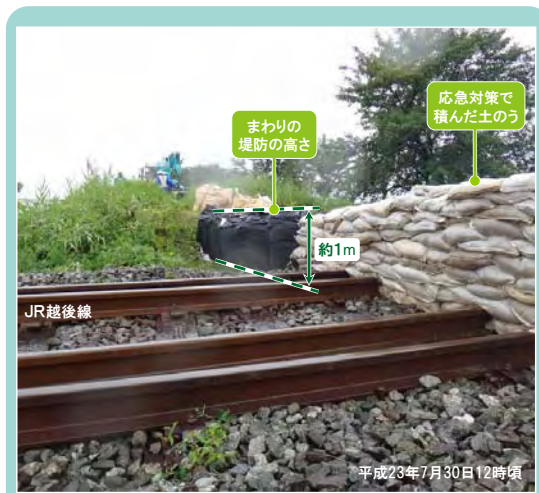
まわりの堤防をかさ上げて現在の高さになった時期よりもJR越後線が造られた時期の方が古い
ため、まわりの堤防よりJR越後線が約1m低くなっています。
