「新潟県中越地震」にともなう震災復旧状況について  
(参考資料)

# 1. 信濃川河川事務所の被災概要

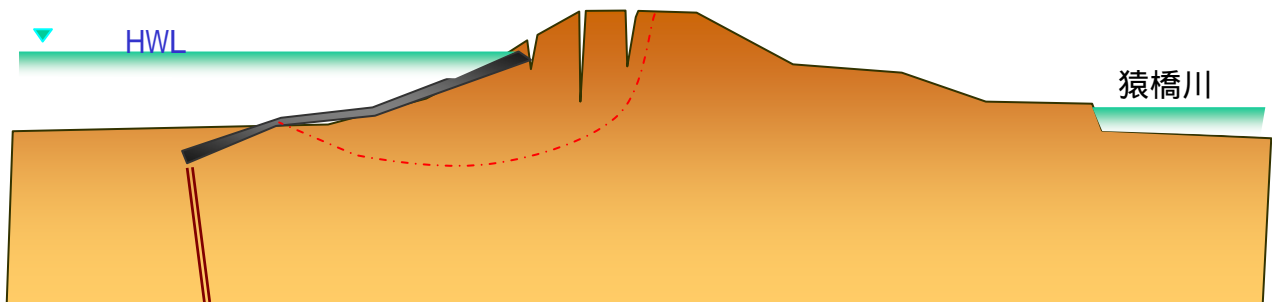
被害パターン: 液状化による堤防亀裂、沈下、はらみ

・基礎地盤の液状化により堤体の亀裂、沈下、法すべりが発生

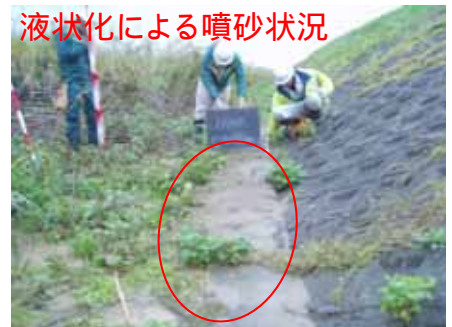
液状化による噴砂状況

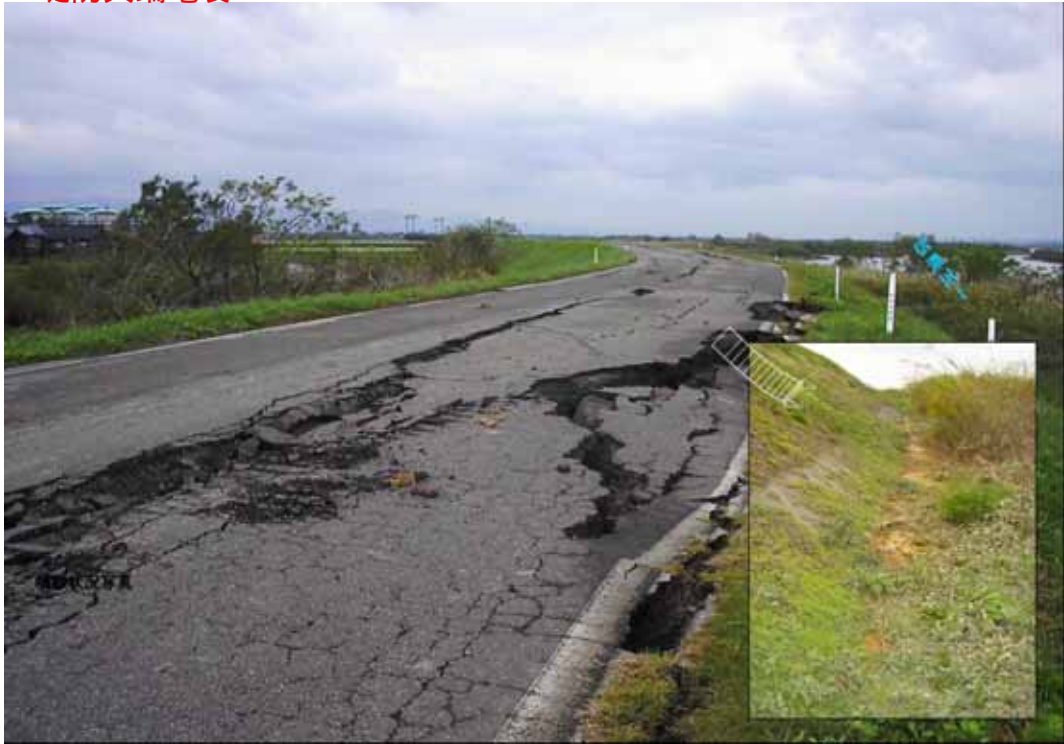
信濃川右岸 2.0km

堤防天端亀裂

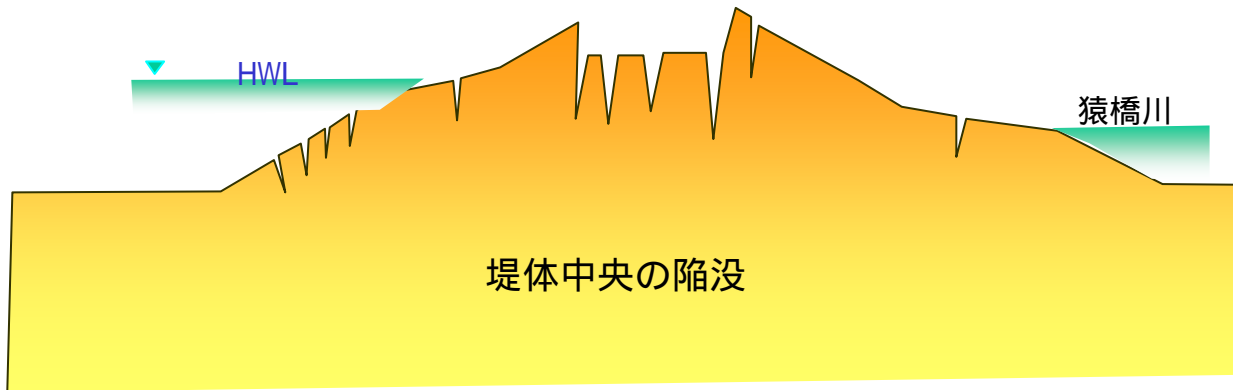
被害パターン: 液状化による堤防亀裂、沈下、はらみ

・基礎地盤の液状化により堤防の亀裂、沈下、法すべりが発生

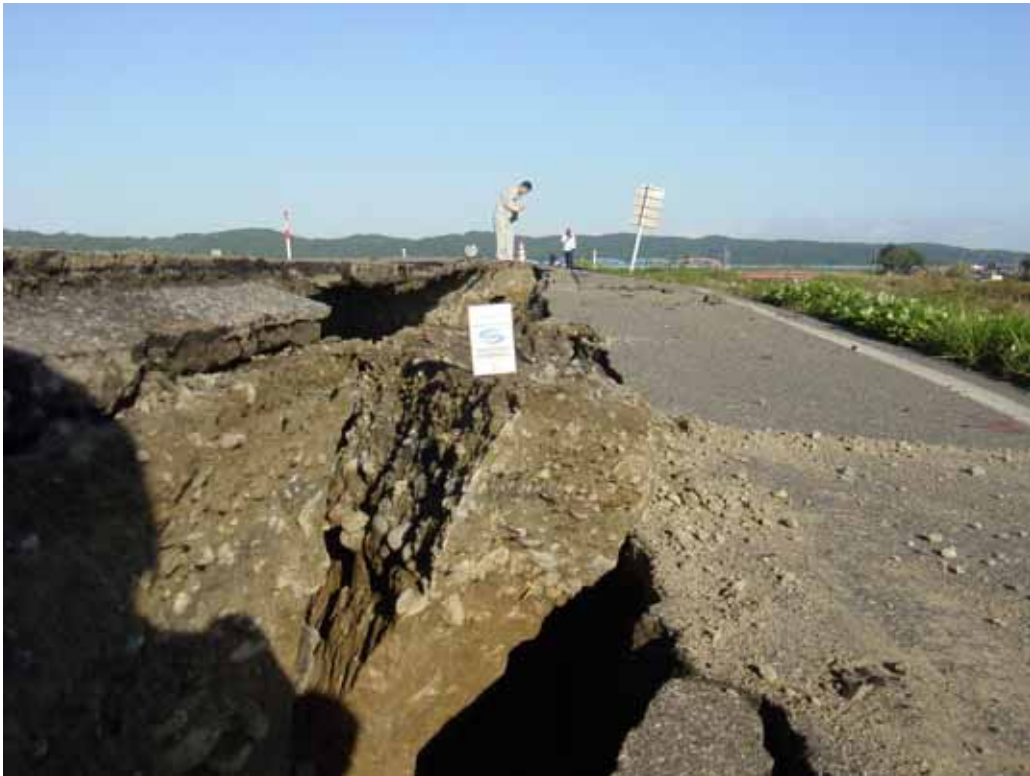
信濃川右岸 6.5km

堤防天端亀裂

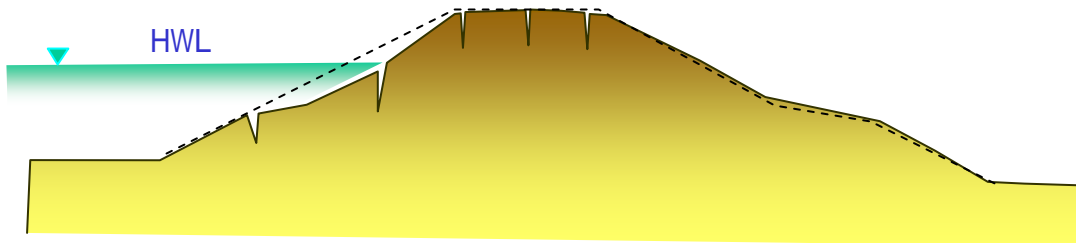
被害パターン: 堤防の崩壊、縦断亀裂、はらみ

・堤体の崩壊、縦断亀裂、はらみ

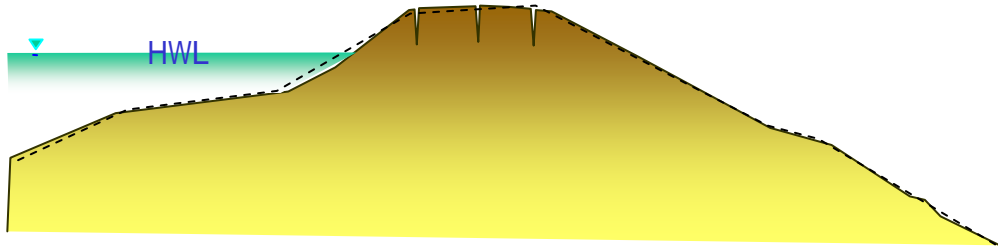
被害パターン: 堤防の縦断亀裂

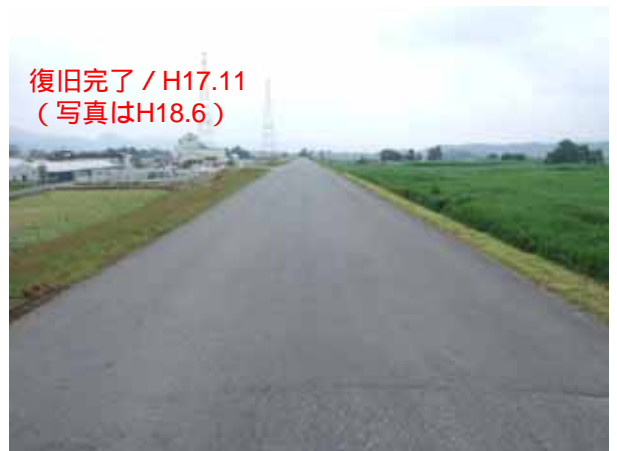
信濃川右岸 26.2km  
長岡市岩野仲島地先

堤防天端亀裂、沈下

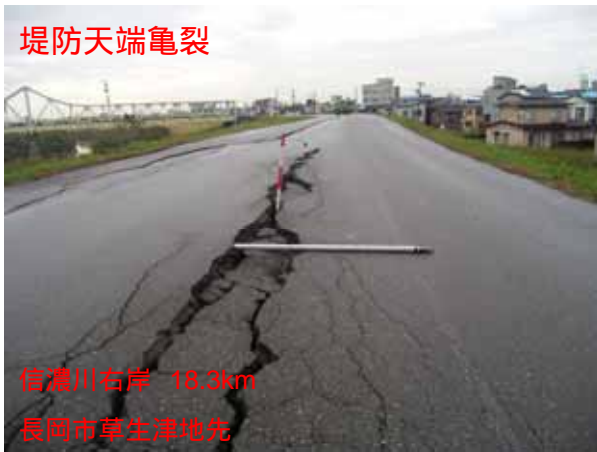
堤防天端亀裂

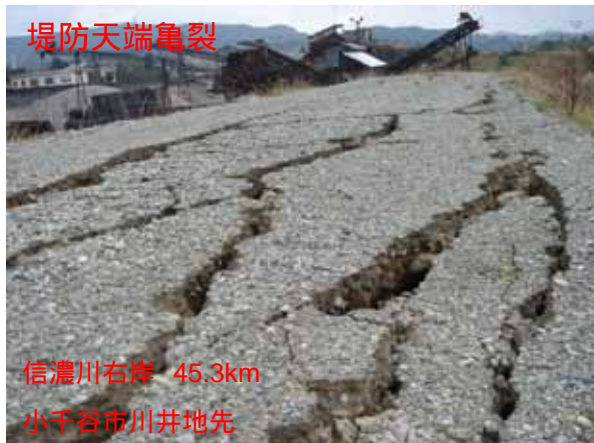
堤防天端亀裂

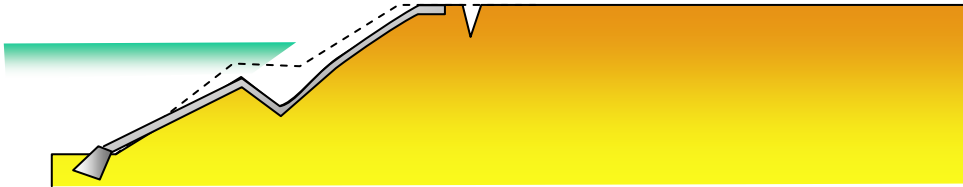
被害パターン: 低水護岸の被害

・護岸基礎及び法のすべり、はらみ出し等による護岸破壊が発生

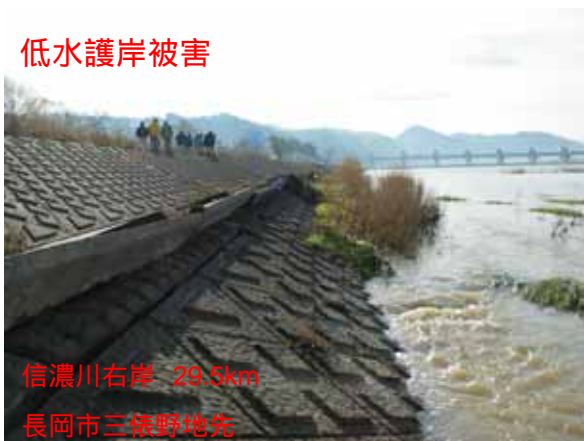
信濃川右岸 29.5km  
長岡市三級野地先

低水護岸被害

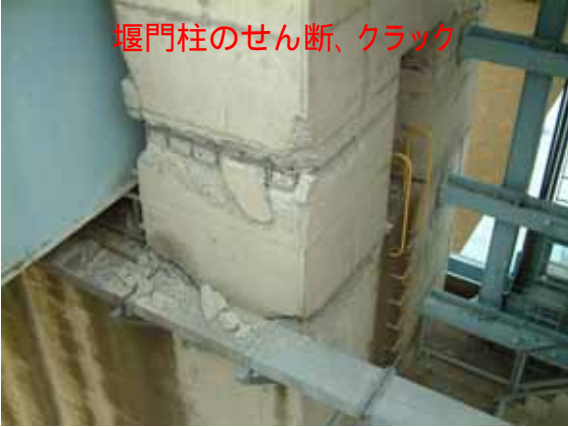
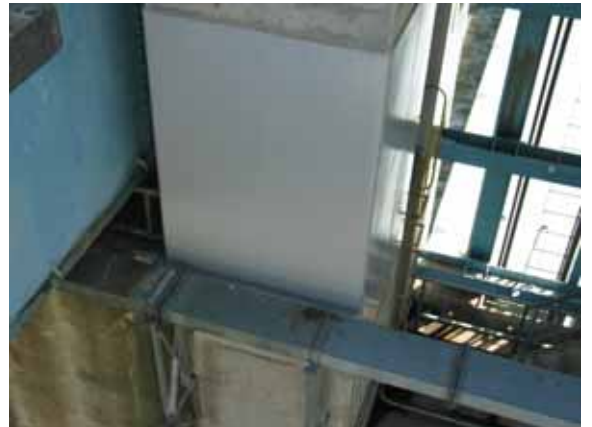
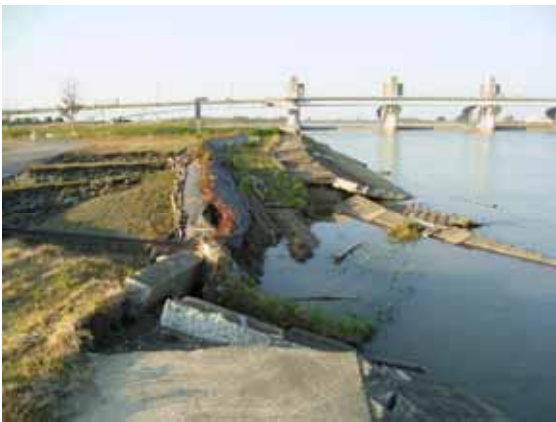
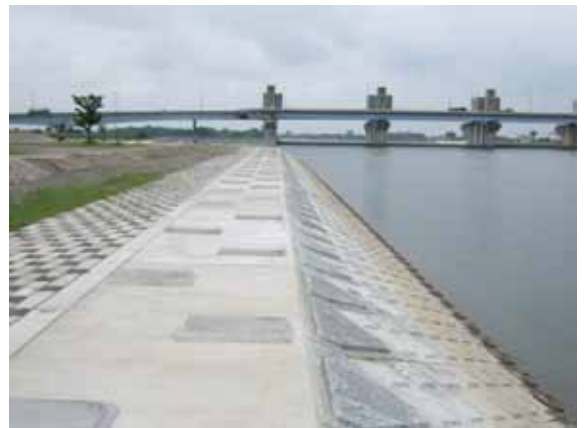
堰門柱のせん断、クラック
