国土交通省
信濃川河川事務所

中越沖地震で被災した堤防の開削調査を実施します

資料② 長岡市寺泊町軽井地先の中越沖地震での被災状況

資料③ 開削調査のイメージ（中越地震で被災した長呂地先での調査実施状況）

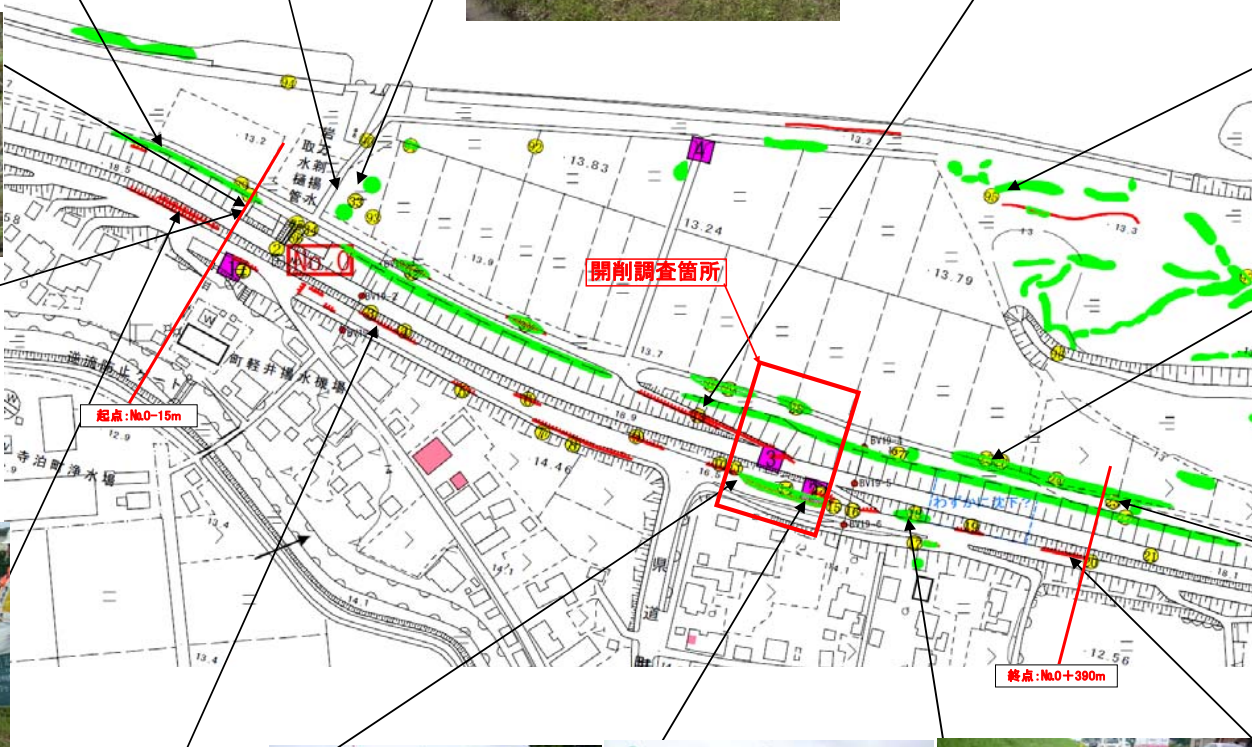
長岡市町軽井地先 クラック・噴砂状況図

その中でも長岡市寺泊町軽井地先は被害が顕著であり、堤防の亀裂や沈下、堤防や周辺地盤での噴砂の発生状況から、液状化を起因とした被災であったと考えられています。

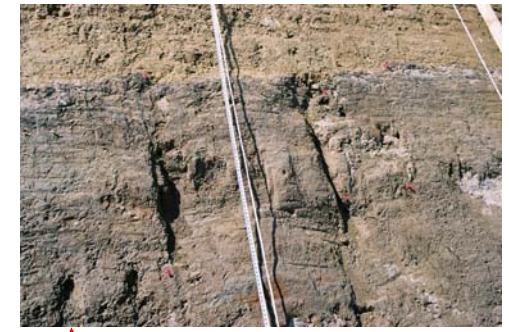
小段頭部に数箇所認められる亀裂

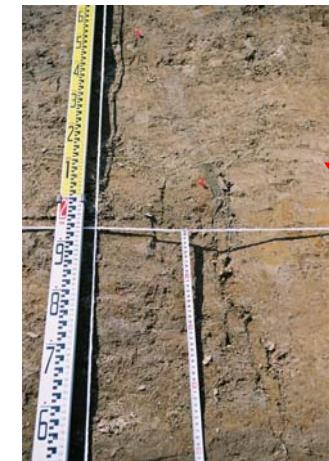
開削底面より約2m上まで認められる砂の貫入

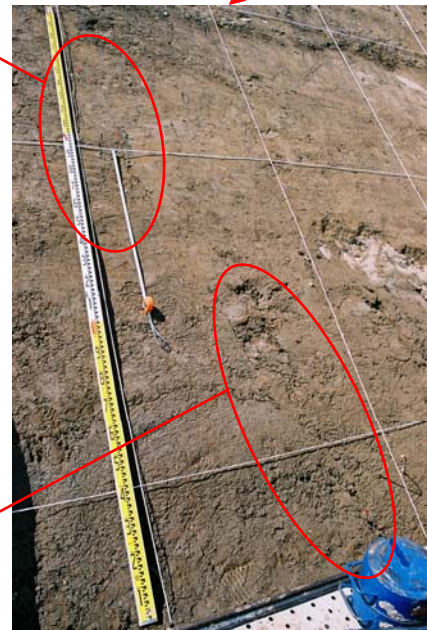
堤体の陥没により発生した亀裂に液状化した砂（暗灰色）の貫入が認められる

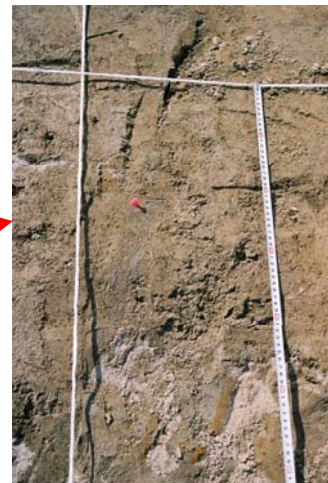
開削底面より約2m上まで認められる砂の貫入

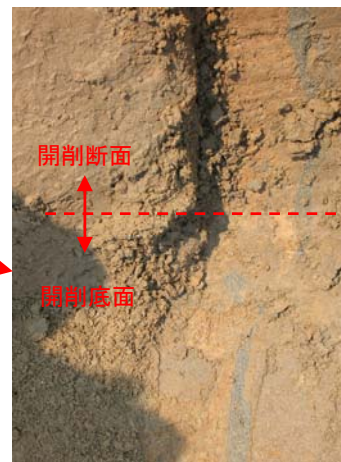
開削断面から開削底面に連続する砂の貫入

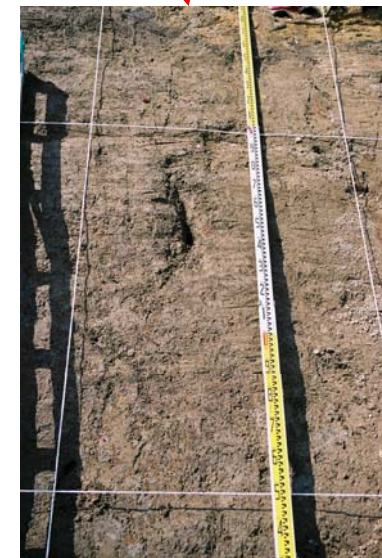
小段下部の亀裂

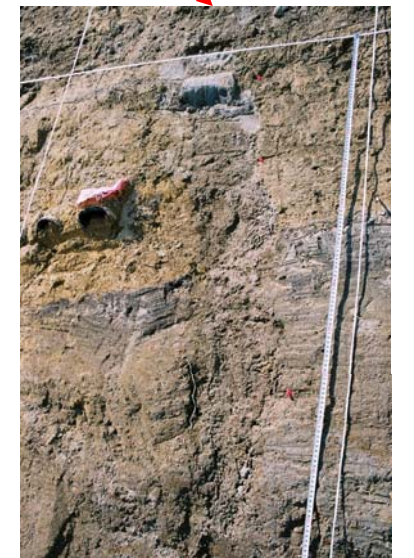
光ファイバー横の最大開口亀裂（開口幅約20cm）

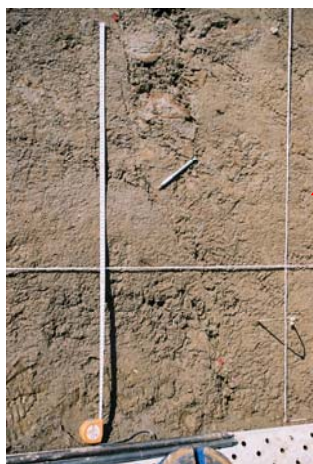
堤体下部の亀裂
