## G.W.前の『安全利用点検』の結果をお知らせします

### －19点検区域の内、危険性が確認された8区域で対策実施－

信濃川河川事務所では、河川空間を安全に利用いただけるよう、河川の利用が多くなるG.W.前の4月16日までに「安全利用点検」を実施し、同20日までに対策を完了しました。

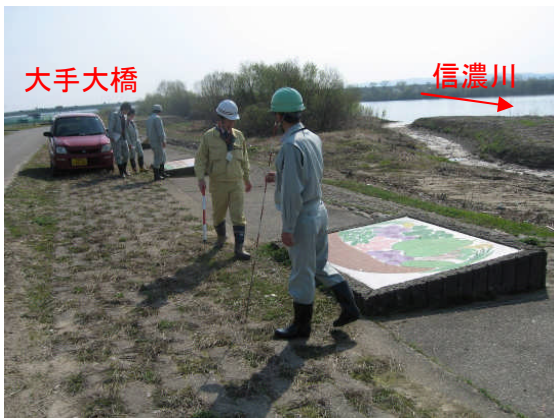
親水護岸(長岡市中島地先)付近での点検状況  
(長岡市と合同で実施)

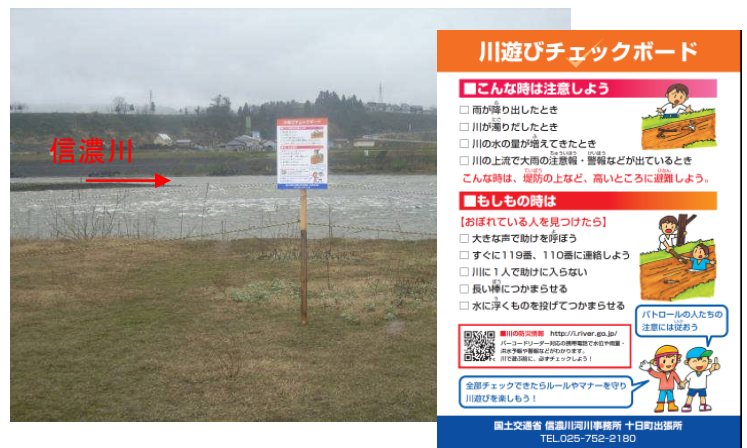
水辺の学校(十日町市下島地先)付近に  
設置した安全ロープ・看:
