# 河道掘削（今町地区）の進捗状況

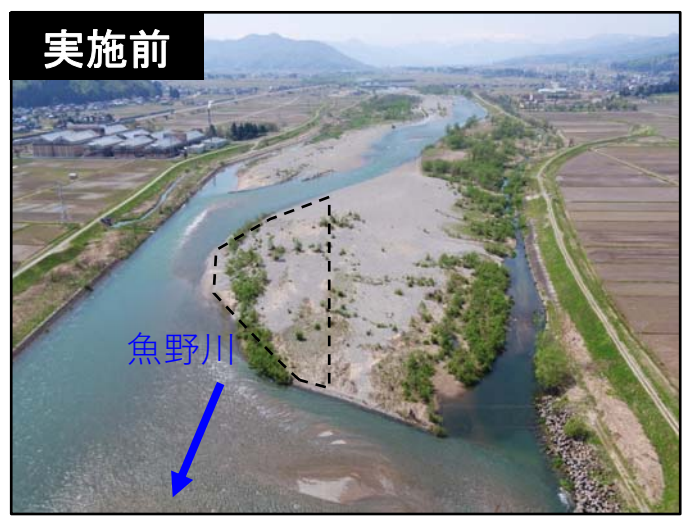
**掘削前**

砂州が発達し固定化の傾向あり。河岸に局所的水衝部が発生

河床低下・平均最大流量減少により中州が拡大化傾向  
⇒みお筋の深掘れを助長している

**水衝部の固定化**

- ・河岸(左岸側)へ流れが偏流  
⇒水衝部で根固工被災  
⇒堤防侵食による破堤リスク増大
- ・砂州の拡大化  
⇒流下能力低下が懸念  
⇒みお筋の深掘れを助長

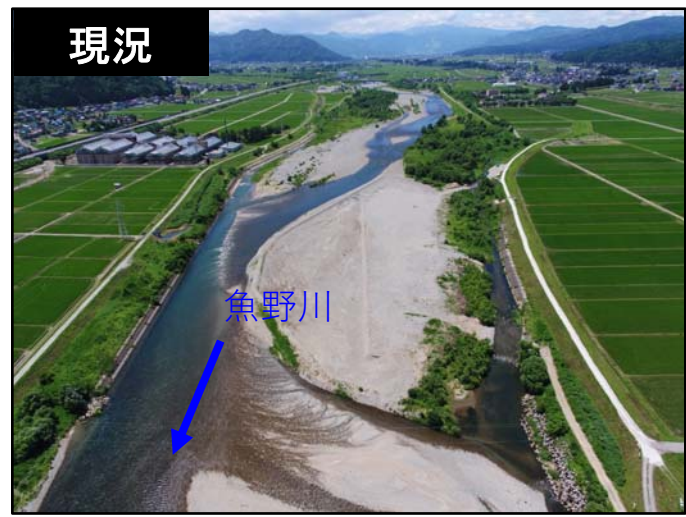
**掘削後**

砂州の固定化を解消し、河岸での水衝緩和

洪水時に砂州が移動(侵食)  
⇒みお筋の深掘れが緩和  
⇒砂州侵食による土砂供給等

**河道整正で主流の切換(制御)再度災害防止**

- ・流れを分散し一方の河岸に集中させない(水衝部の解消)
- ・樹林化の抑制
