## 7.2 魚道物理条件調査

### 7.2.1 調査概要

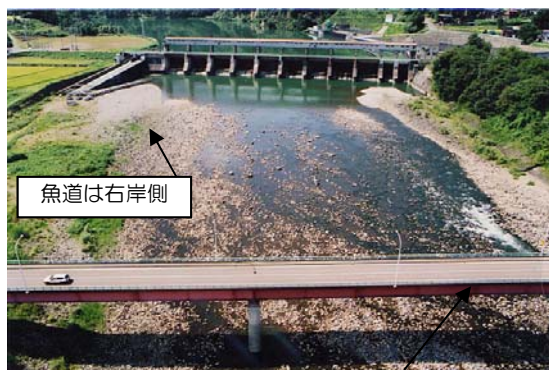
- ・ 濡筋と魚道が反対側に位置しており、呼び水の効果が弱い。
- ・ ゲート放流による循環流が発生する。
- ・ ゲート放流量が大きい場合には乱れた強い流れが魚類の遡上経路を阻害している。

図 7.2-1 濡筋と魚道の位置

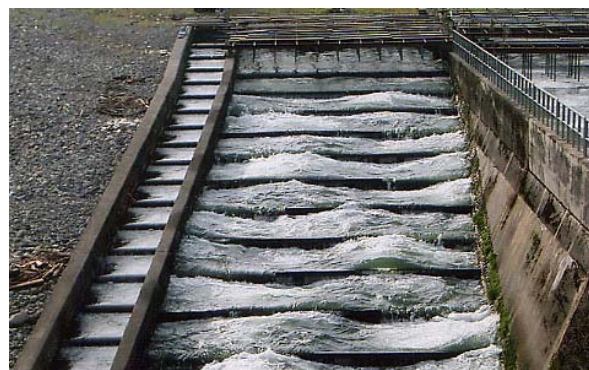
- ・ プール内の流れが複雑である。
- ・ 流量条件によっては横波（セイシュ）が発生している。

図 7.2-2 横波（セイシュ）の発生

一般に、魚道幅が大きい場合、横波(セイシュ)が発生しやすくなるとされている。平成 16 年度における現地試験の結果も踏まえ、今後必要と考えられる改善方を以下に示す。

- ①大型魚道の横断方向分割による横波(セイシュ)発生防止、流況安定化
- ②上記に伴う魚道形式の多様化
- ③追跡調査による魚道機能、放流方法改善機能の定量評価の実施

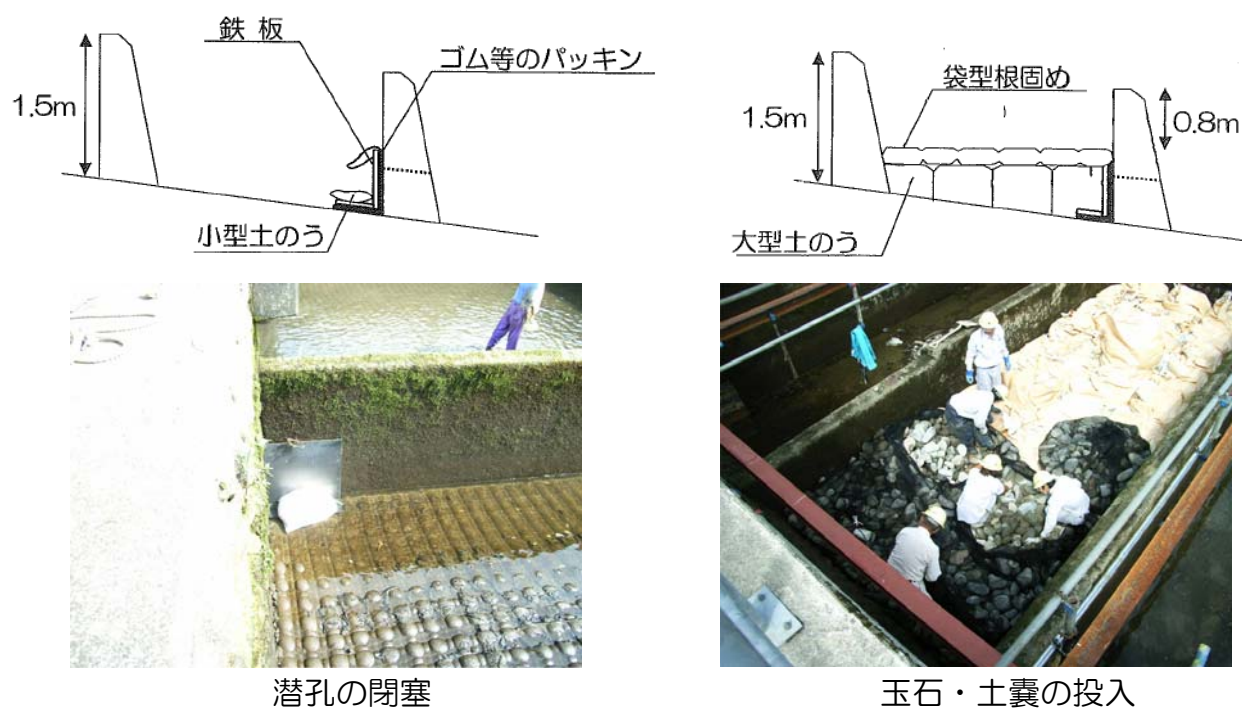
宮中ダム魚道において、平成 16 年度に改善対策の試験施工として潜孔の閉塞及び玉石・土嚢の投入を行い、その効果の確認を行った。その結果、潜孔を閉塞し、プール水深を浅くすることで現状プールに比べて下流への流れの連続性が確保されることが確認された。

図 7.2-3 試験施工の実施状況

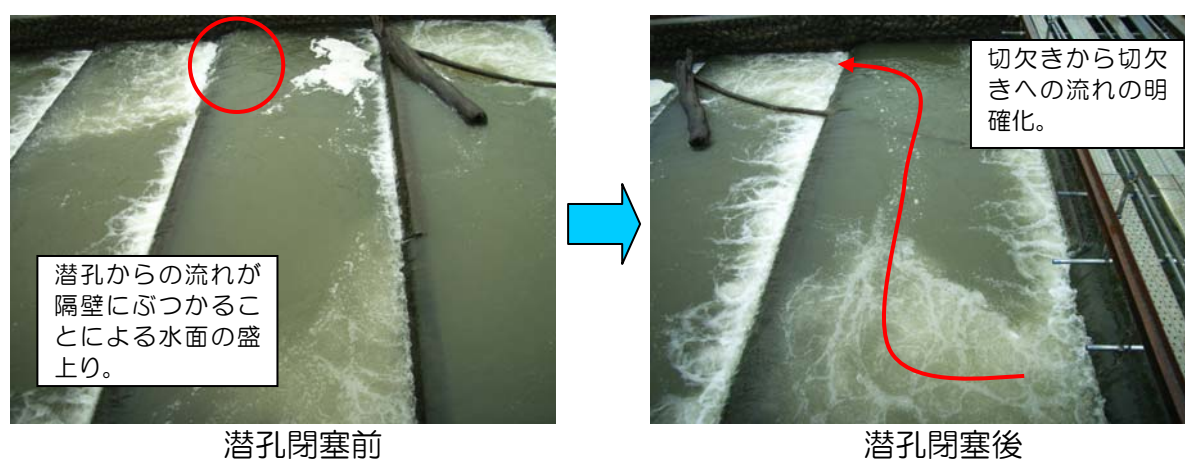
図 7.2-4 試験施工の実施状況(潜孔の閉塞)

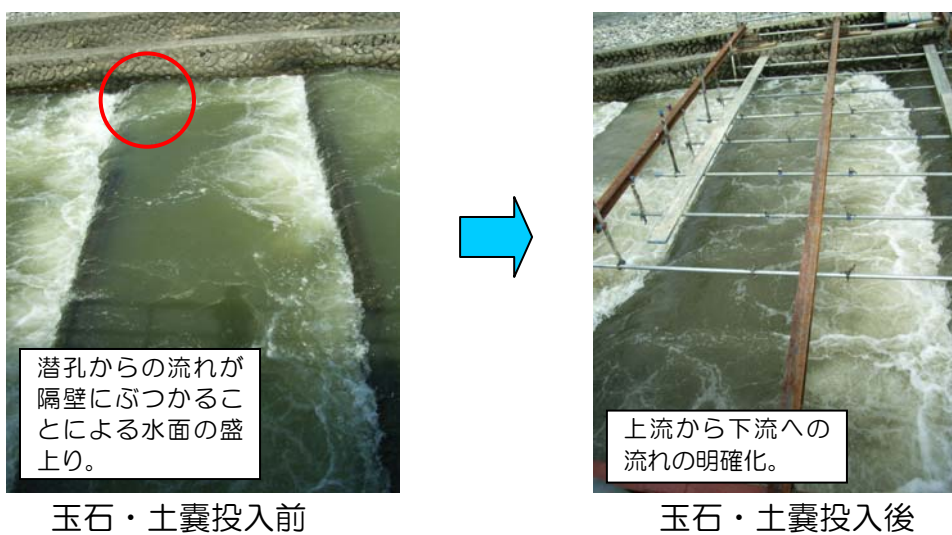
図 7.2-5 試験施工の実施状況(玉石の投入)

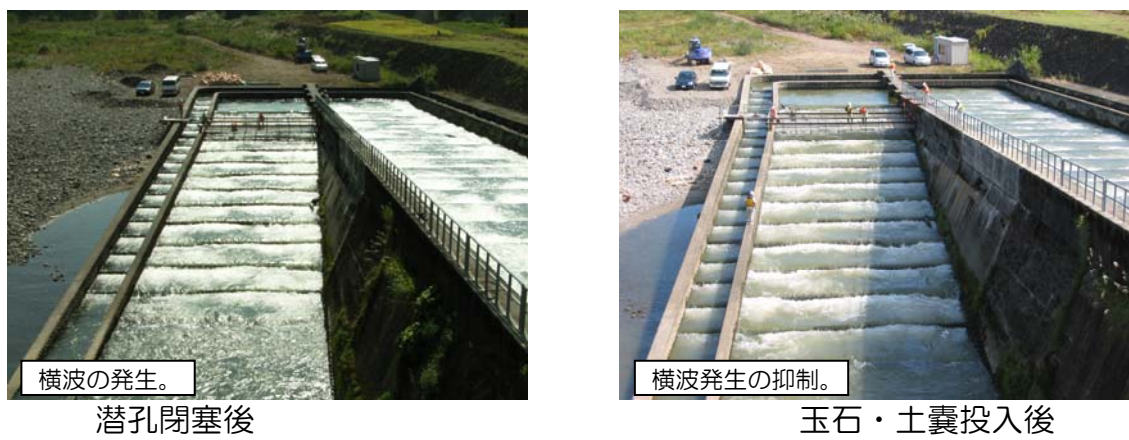
図 7.2-6 試験施工の実施状況(横波の発生状況)

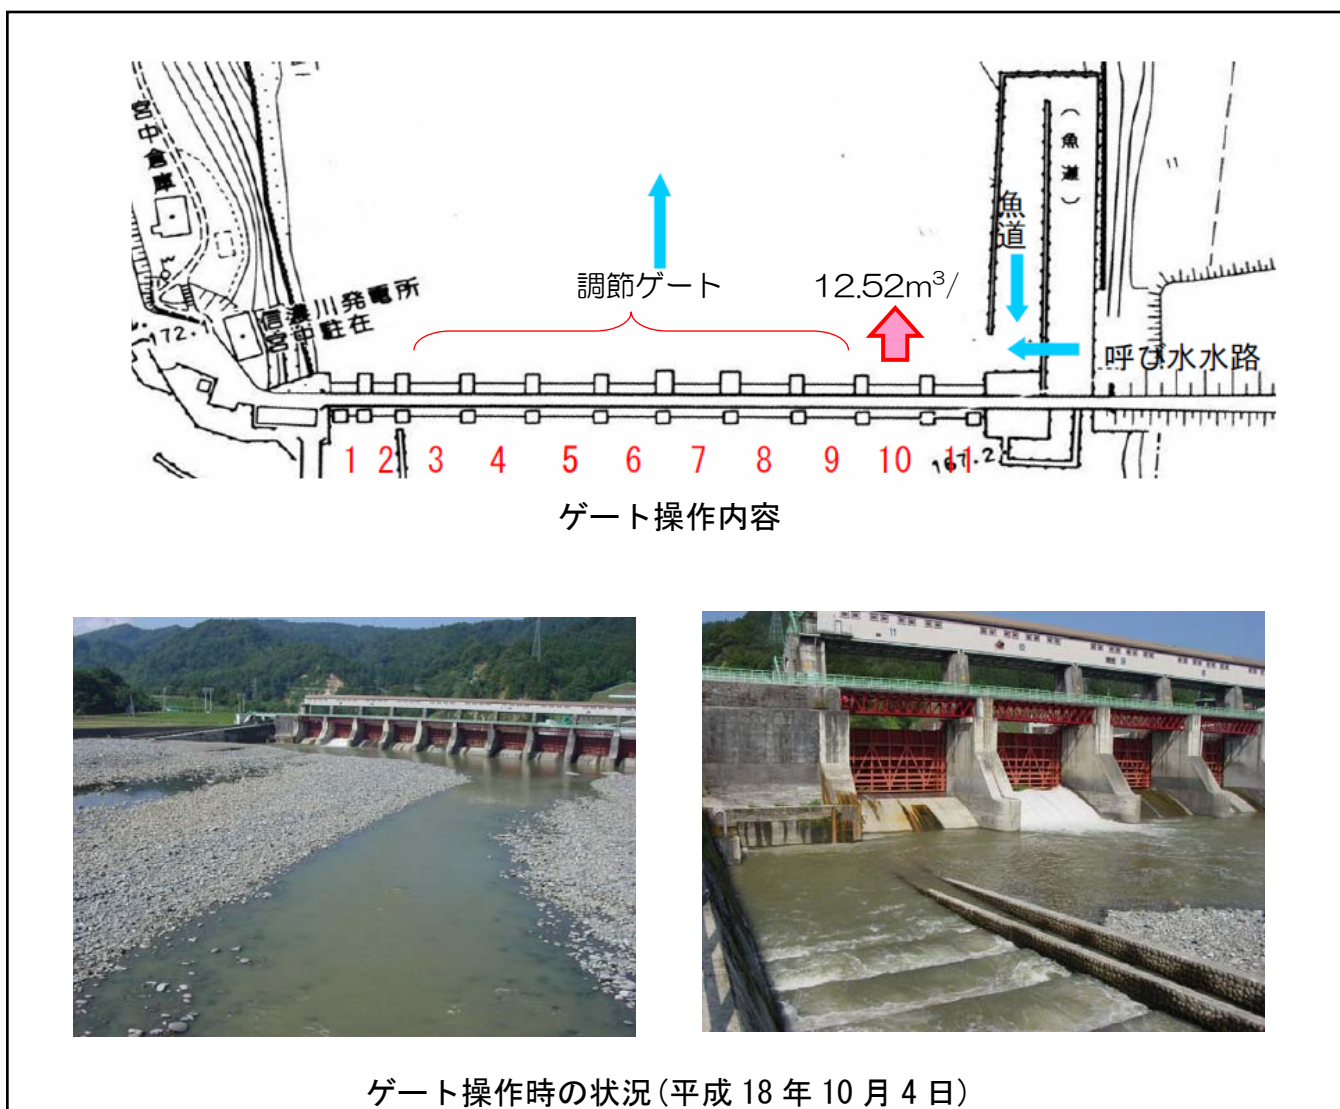
宮中ダムにおいて、平成 18 年にサケの遡上時期である 10 月 1 日から 11 月 9 日にかけて、放流により形成される循環流を抑制するために、魚道側に位置する 10 番ゲートから放流を行った。

10 月 12 日から 11 月 12 日まで実施した魚道における捕獲結果では、合計 25 個体が捕獲された。平成 13 年度から平成 17 年度の調査結果では 11～45 個体が捕獲されているが、本実験実施による遡上量の明確な差は確認されなかった。

図 7.2-8 ゲート操作の配慮
