第1.0版 (H25.9.30)

平成25年9月台風18号による 高田河川国道管内 出水状況と治水事業効果

国土交通省 北陸地方整備局
高田河川国道事務所

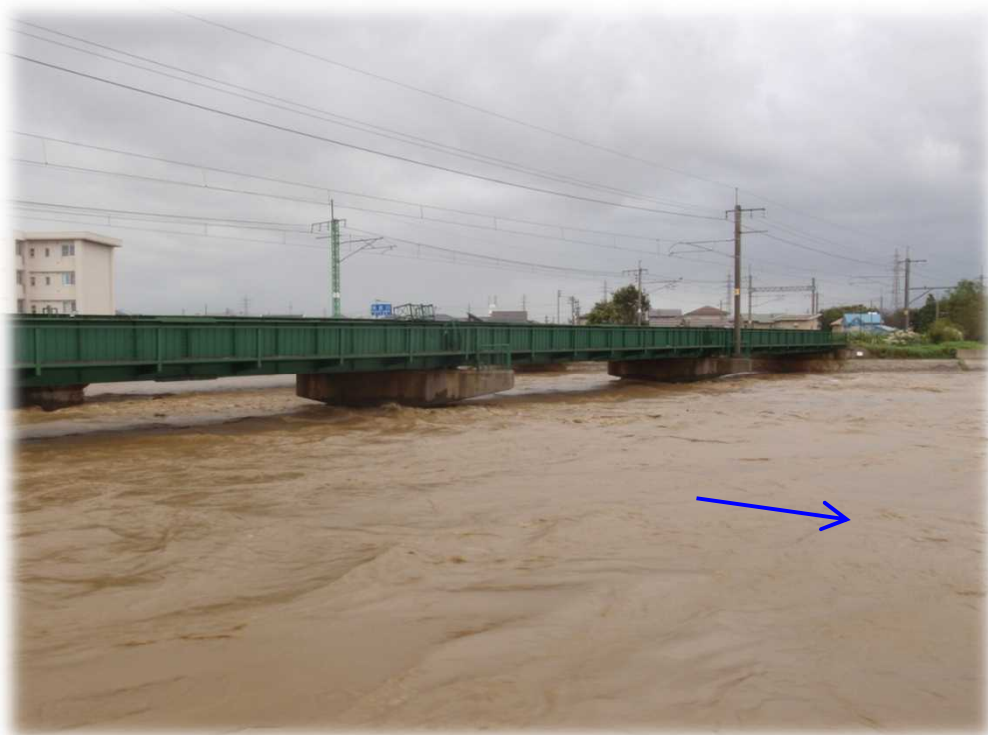
クビクニシフクシマ
上越市頸城区西福島地先 JR保倉川橋 保倉川の状況 (平成25年9月16日 15:40撮影)

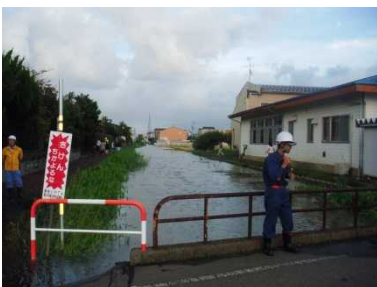
排水前の状況

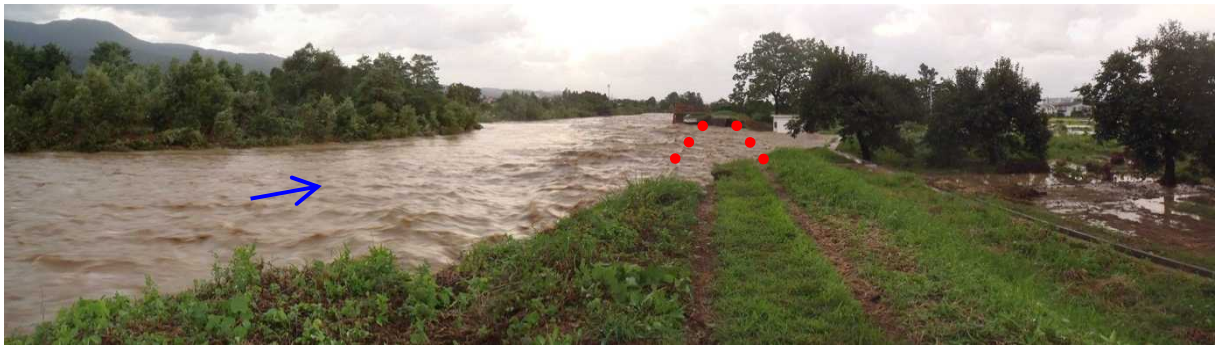
矢代川右岸堤防決壊箇所（妙高市栗原地先）

高田河川国道事務所では、新潟県の要請を受け、矢代川右岸堤防決壊箇所（妙高市栗原^{クリハラ}地先）の応急復旧に対し、大型土のう100袋を製作し運搬、夜間工事のための照明車を配備、Ku-SAT（衛星小型画像伝送装置）を用いて監視を行うなど支援を行った。

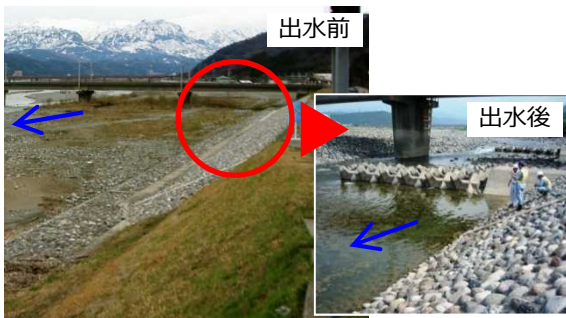
須沢地区（左岸1k付近）は平成21年の出水により、根固工や護岸基礎が露出し、堤防が被災する危険性が高い水衝部となっていたが、**平成23年度より護岸の根継ぎ対策工事を実施したことにより、護岸の損壊等を未然に防ぐことができた。**

H21.10出水前・後状況
※土砂が流され根固工や護岸基礎が露出

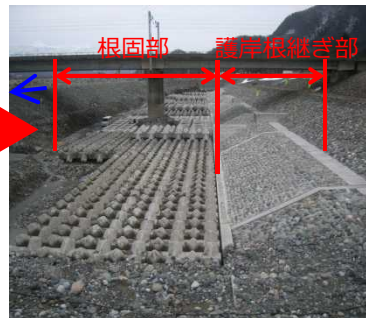
H23～24 護岸根継ぎ対策工事状況
※護岸、根固めブロックは全て土砂で埋め戻している。

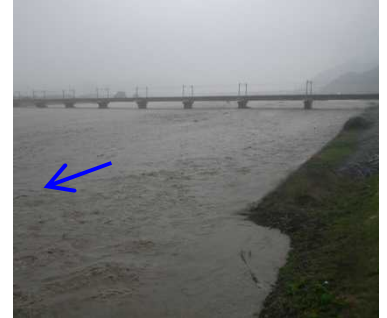
H25.9.16出水状況
※工事効果により安全に流下

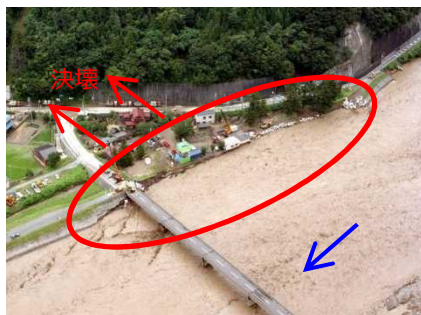
平成7年の出水では、上刈地区で護岸基礎部（根固工）が洗掘され堤防が決壊している。もしも工事を実施していなかったら同様の危険性を孕んでものとする。

洗掘の進行

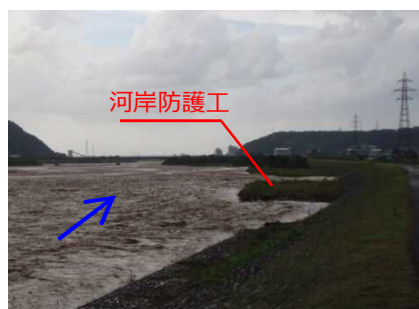
H25.9.16出水状況

防護工付近は水の勢いが弱まり（波立たない）、流れの向きが堤防から離れるように（流心部へ）変えていることを確認。
