妙高大橋保全検討資料

— 資料目次 —

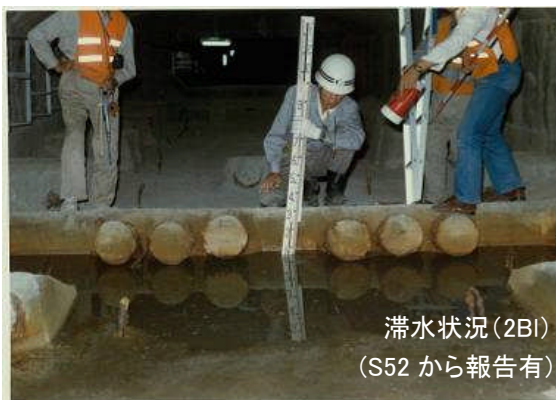
滞水状況(2BI)
(S52 から報告有)

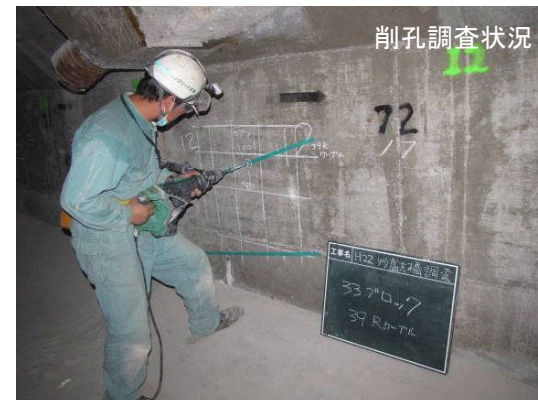
削孔調査状況

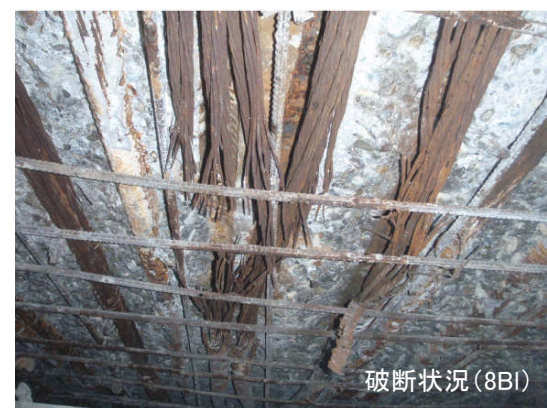
破断状況(8BI)

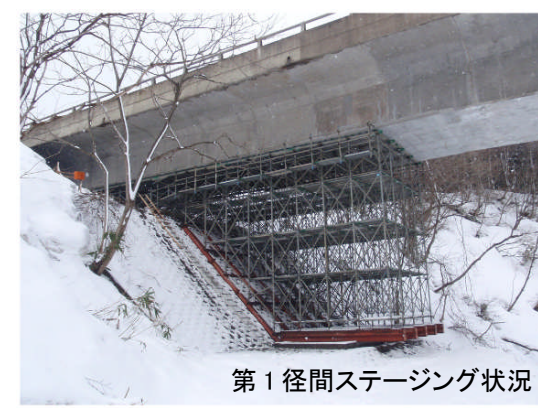
第1径間ステーシング状況

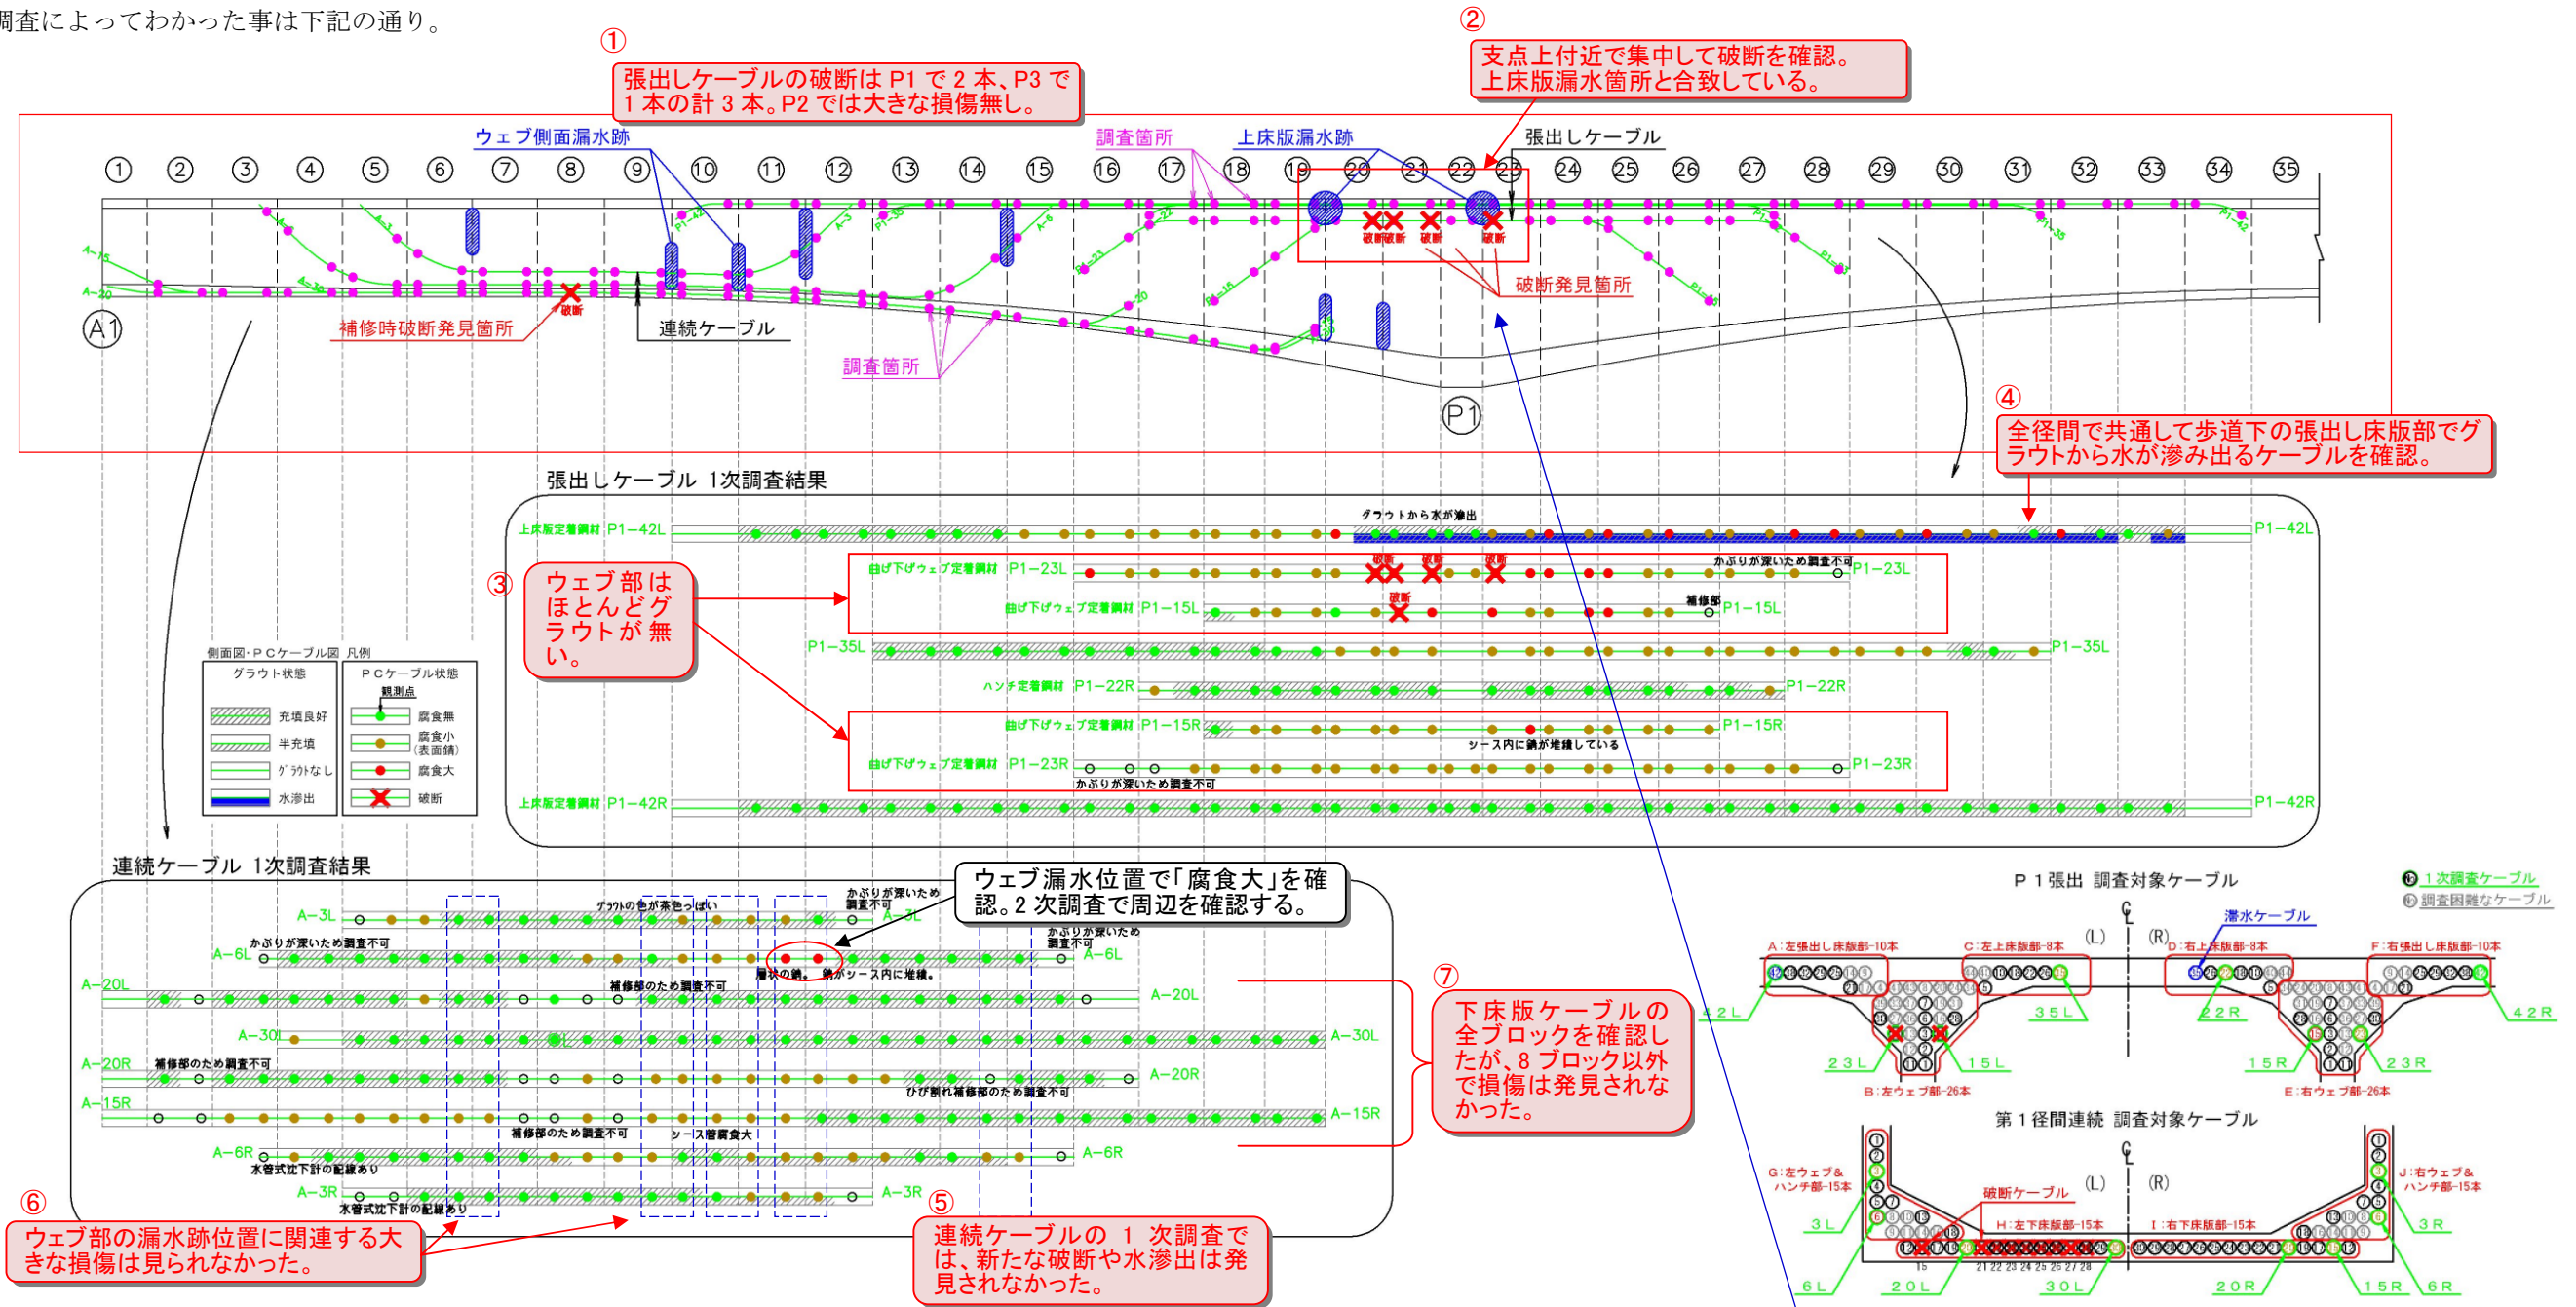
張出しケーブル： ① 破断が確認されたのはP1張出しのウェブ部で2本、P3張出しの上床版部で1本の計3本であり、P2張出しでは大きな損傷は見られなかった。
 ② 張出しケーブル3本の破断位置は、いずれも上床版の漏水箇所と合致していた。
 P2、P3張出しケーブルはウェブ部のケーブルを1次調査対象としていないが、P1張出しケーブルの結果で破断が上床版漏水箇所と合致していたことから、同条件箇所を2次調査で重点的に調査することとした。
 ③ P1ウェブ部ではほとんどグラウトが無く、全長にわたってグラウトされているケーブルはP1、P3の右張出し床版部に各1本の計2本しか無かった。
 ④ P1～P3張出しに共通して、歩道下の張出し床版部でケーブルシース内に浸水が見られた。

連続ケーブル： ⑤ 確認された腐食はほとんどが「表面錆」程度であり、新たな破断やシース内への浸水は見られなかった。
 ⑥ ウェブ部の漏水跡位置に関連する大きな損傷は見られなかった。「腐食大」が見られた6Lケーブルは2次調査で周辺を確認する)
 ⑦ 第1径間連続ケーブルでは、下床版ケーブルの全ブロックを確認したが補修工事時に破断が発見された8ブロック以外での破断は発見されなかった。
 よって、1次調査時点で確認されている破断は、補修工事時発見の8ブロックの9本と、第3、第4径間部で3本の合計12本である。

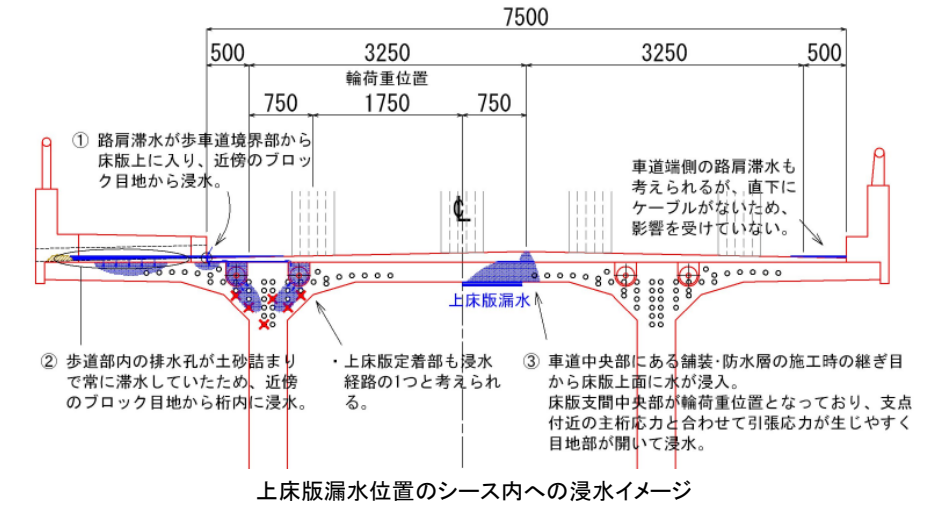
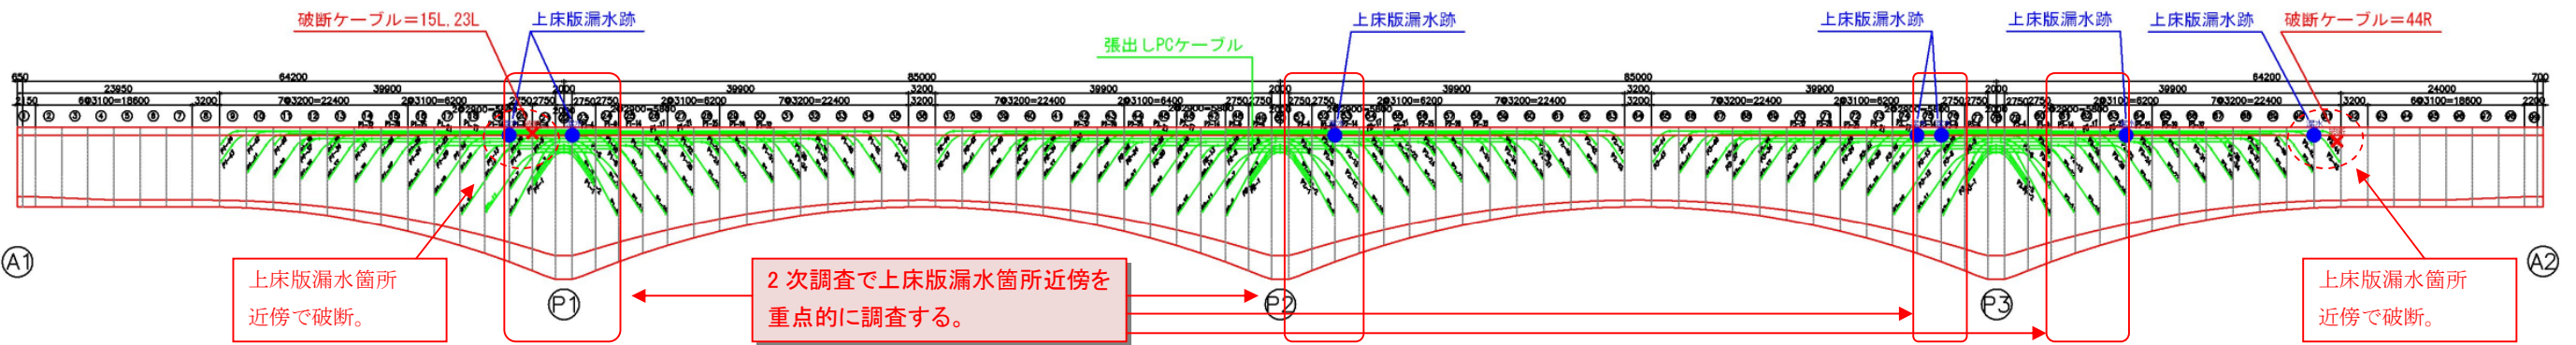
張出ケーブル概略側面図

調査結果では、P1張出しケーブルの2本、P3張出しケーブルの1本、計3本の破断箇所は、いずれも上床版漏水箇所近傍、縦断勾配の低い側のブロックに位置している。また、上床版漏水箇所は支点上付近に比較的多く見られている。

- ① 上面に引張応力度が生じやすい支点上の断面で、ブロック継目からグラウト未充填のシース内に路面排水が浸入したことでケーブルが腐食し、破断に至ったと思われる。
- ② 左側のケーブルで破断と滞水が見られるのは、左側張出しケーブル上で歩道と車道の路面排水が集中し、滞水しやすい状況となっていたためと思われる。

よって、張出しケーブルは、上床版漏水箇所や、路面が滞水しやすい歩道側の張出し床版部、およびウェブ部を中心に、さらに調査を行う必要があると考え、2次調査箇所を、下図の通り、上床版漏水箇所を対象に設定した。

※90~91B1の漏水箇所については、配置されている張出しケーブル4本を全て1次調査で調査したため2次調査では対象外とした。

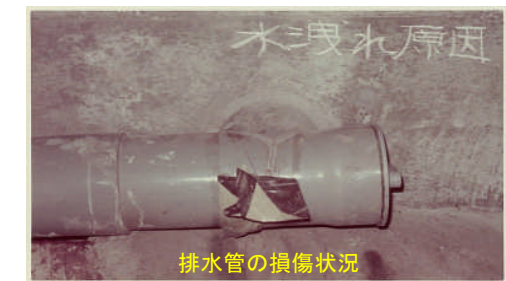
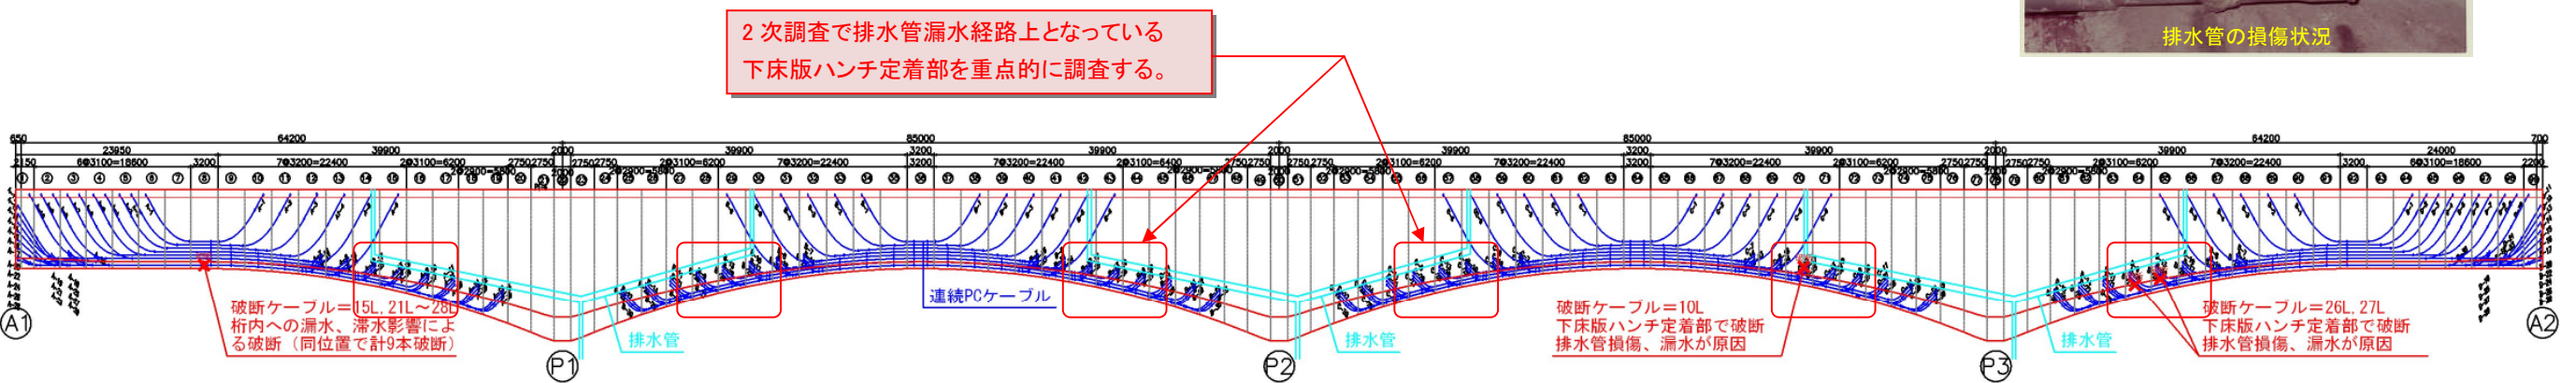
連続ケーブル概略側面図

第1径間部8ブロックにおける9本の破断以外で、前年度はつり調査によって確認されている破断は、いずれも排水管設置位置付近の下床版ハンチ定着部となっている。このことから、排水管の損傷によって路面排水が箱桁内に漏水し、定着部からシース内に浸水して腐食し、破断させたと推定される。

よって、連続ケーブルに対する2次調査は、排水管からの漏水経路上にある定着部を重点的に調査する。
