2.7.2 調査結果一覧表

◇ 妙高大橋の今後の対応

◇ 暫定対策の検討

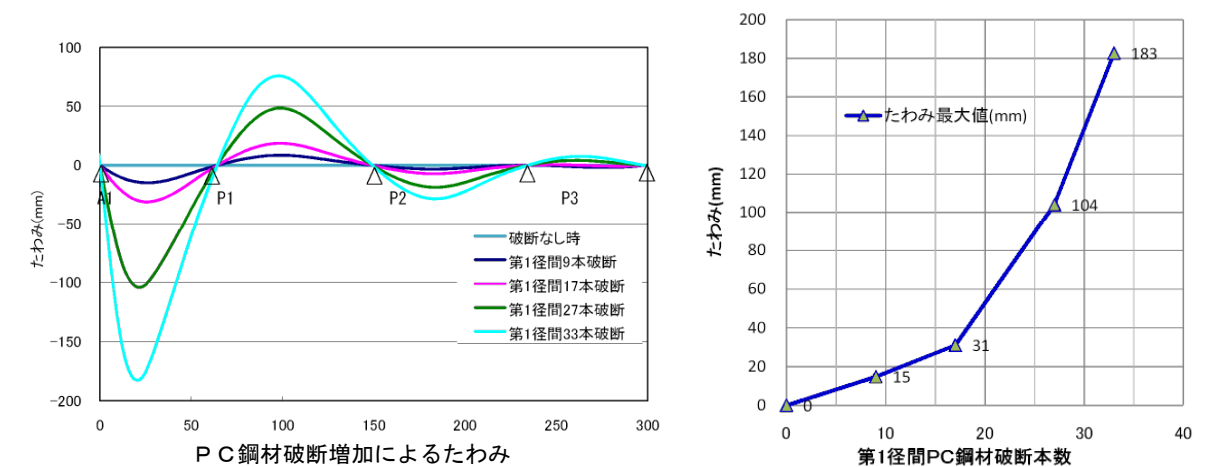
完成時の初期状態（死荷重断面力）で、第1径間の連続ケーブルを段階的に無くしていった場合の非線形解析結果を示す。

破断していない状態から、現在の9本破断状態では15mm たわみが増加していることになる。

また、ケーブル破断が15~20本を超えるとたわみが増加する。この時のたわみの増加量は30~40mmである。
