2.5 2次調査

2.6 2次調査結果一覧

2.7 調査結果

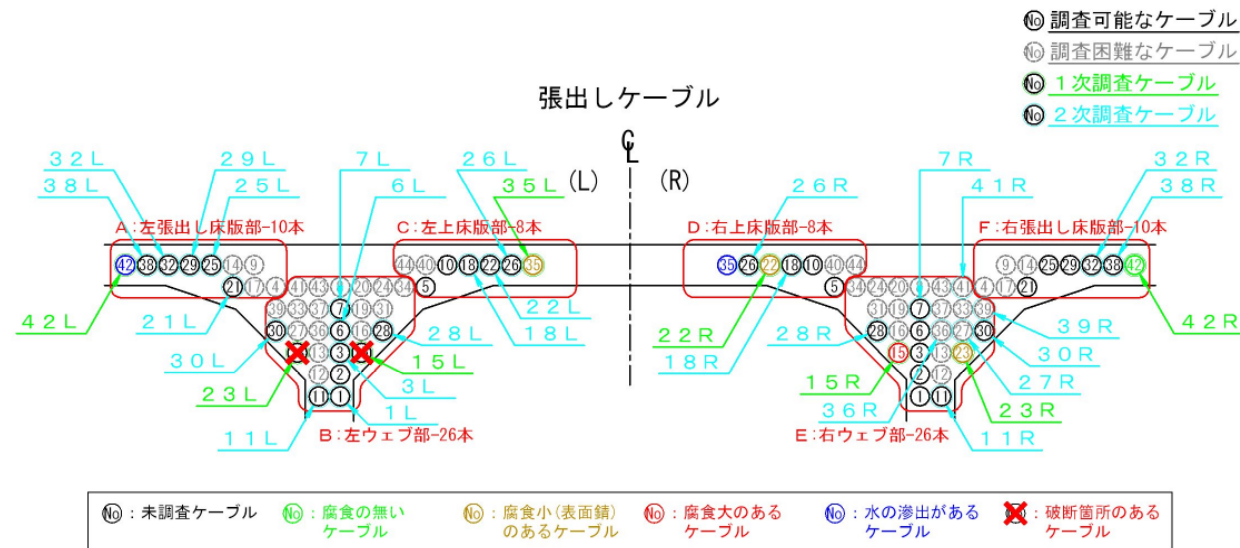
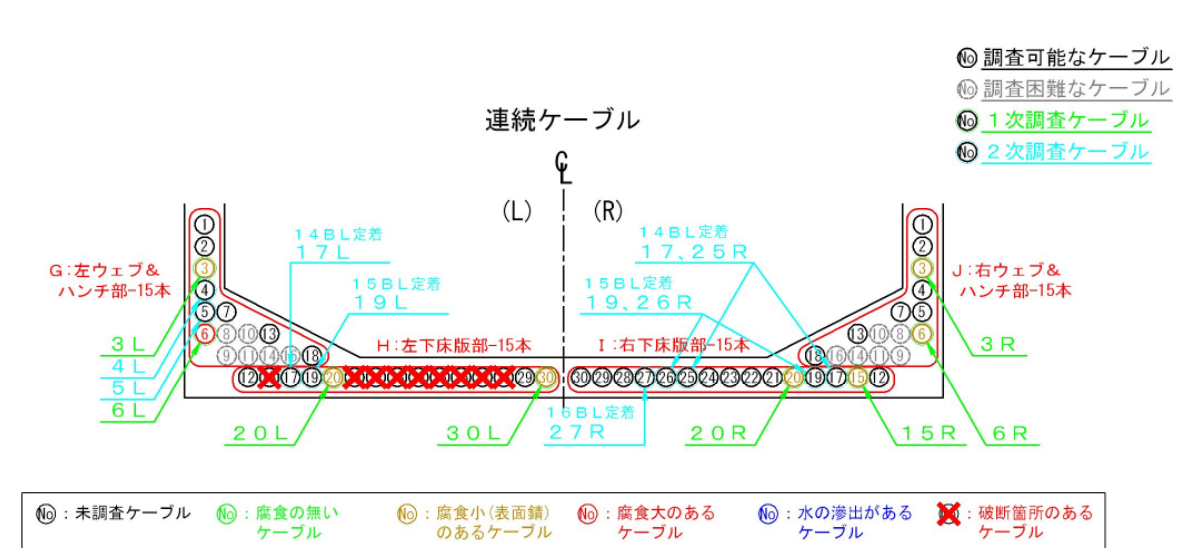
- 調査ケーブルは下図の通りに設定した。

1次調査によるケーブルの損傷状況とあわせて示す。

- 張出しケーブルについては、各部位から調査可能なケーブルを複数本抽出して調査を行った。
- 調査ケーブルは、水滲出や破断が確認された部位では、調査本数を増やして対応した。
- P1張出しでは、水滲出が確認された左張出し床版部や右上床版部、破断が確認された左ウェブ部で、影響範囲を確認するために調査本数を追加し、最終的に調査可能なケーブルのほとんどを調査した。
- 大きな損傷が見られなかった他の部位については数本の抽出による調査とした。

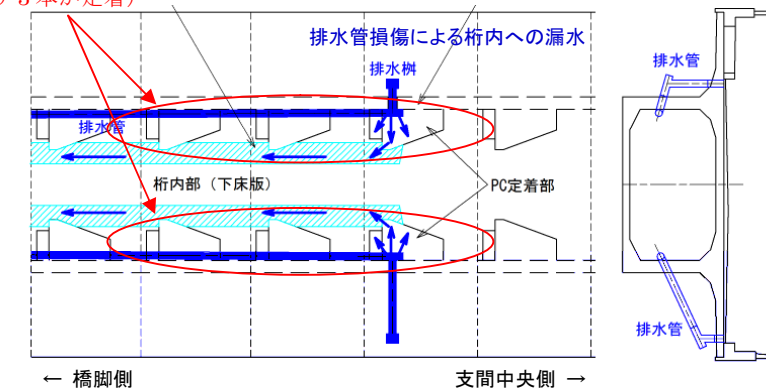
- 連続ケーブルに対する2次調査は、排水管漏水経路上にあるケーブルの定着箇所に対して実施した。
(4L, 5Lはウェブ漏水跡位置で確認された6Lの「腐食大」周辺確認としての調査である)

漏水経路の定着部を調査
(1箇所あたり3本が定着)

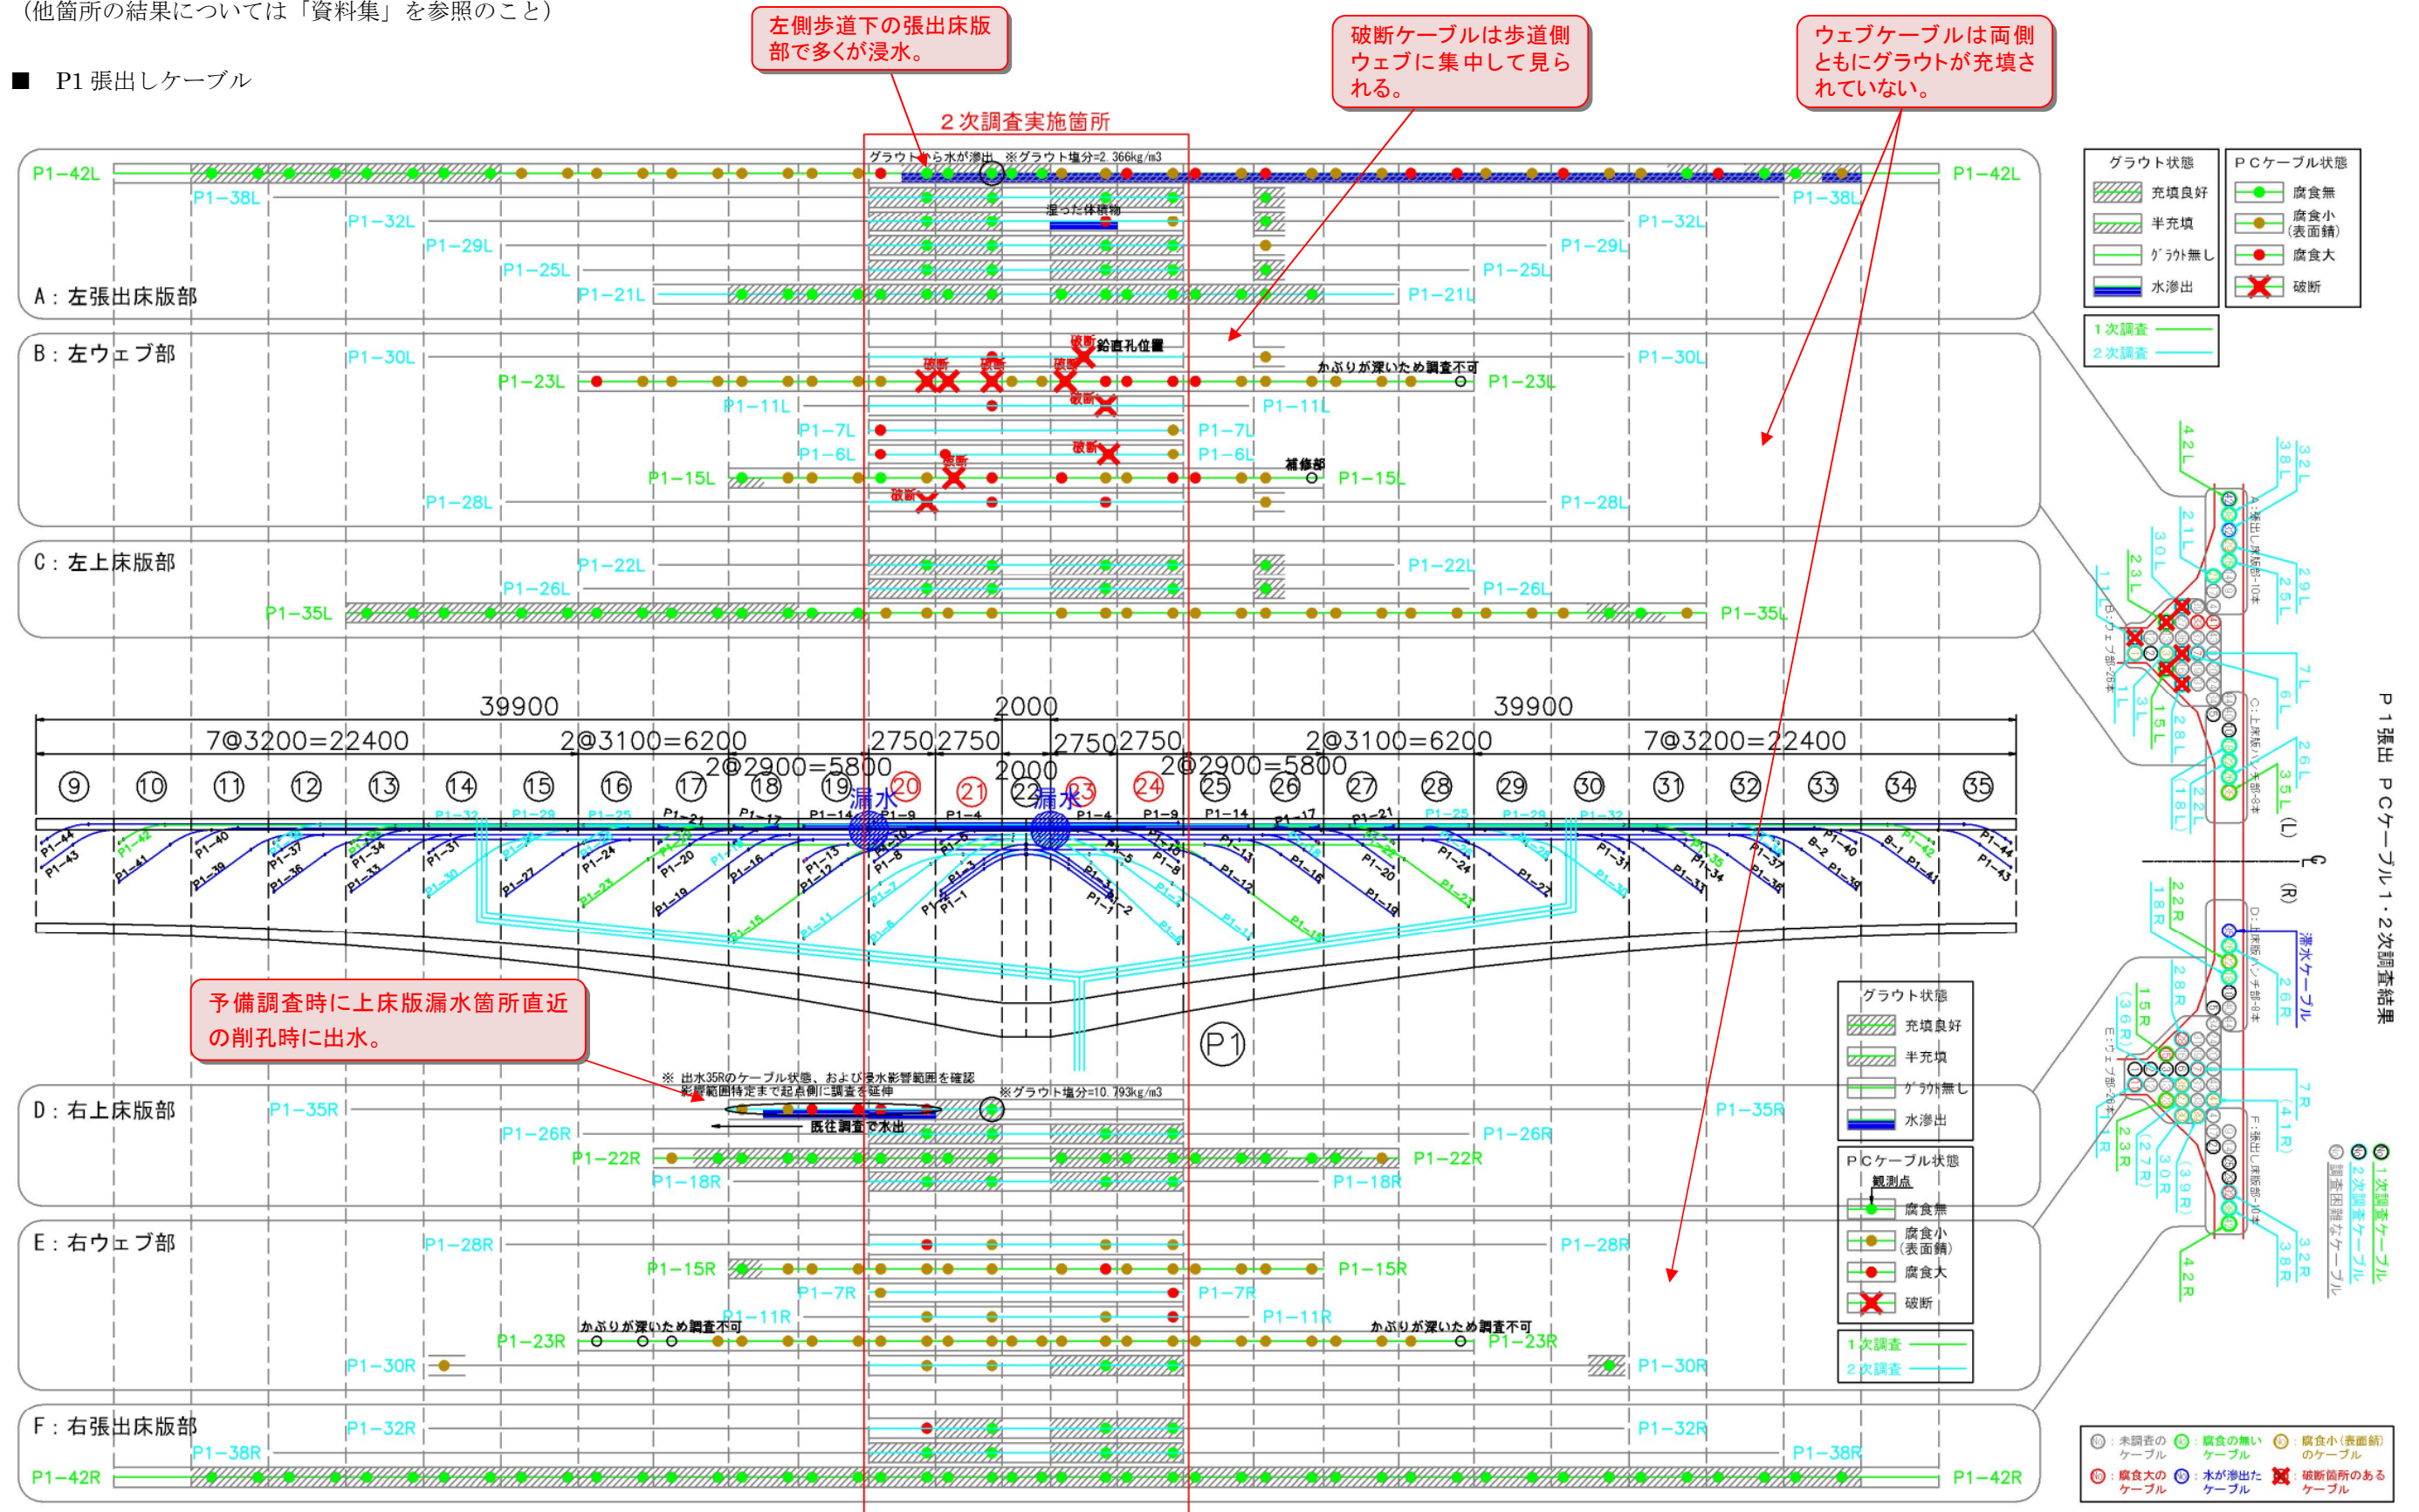
■ P1 張出しケーブル

- ① 1 次、および 2 次調査の結果、張出しケーブルで全 10 本の破断を確認した。
- ② 破断全 10 本うち、8 本が上床版目地の漏水箇所近傍で破断しており、ほとんどが左ウェブ部のケーブルで確認された。
上床版目地の漏水のない箇所では腐食は生じているものの、破断は確認されなかった。
- ③ 上床版漏水箇所近傍以外の 2 本の破断は、施工用鉛直吊孔内への露出によるものが 1 本と、排水柵との接触によるものが 1 本である。
- ④ 施工時の鉛直吊孔位置と、排水柵との接触による破断は、同一条件箇所を確認し、他に破断が生じていないことを確認した。
- ⑤ 破断は全て、グラウトの無いケーブルで確認された。
特に、多くが破断していた P1 張出しのウェブケーブルでは、左右ともにほとんどグラウトが充填されていなかった。
なお、全長にわたってグラウトされていたのは、全長を調査した 1 次調査ケーブル 33 本中で 2 本のみであった。

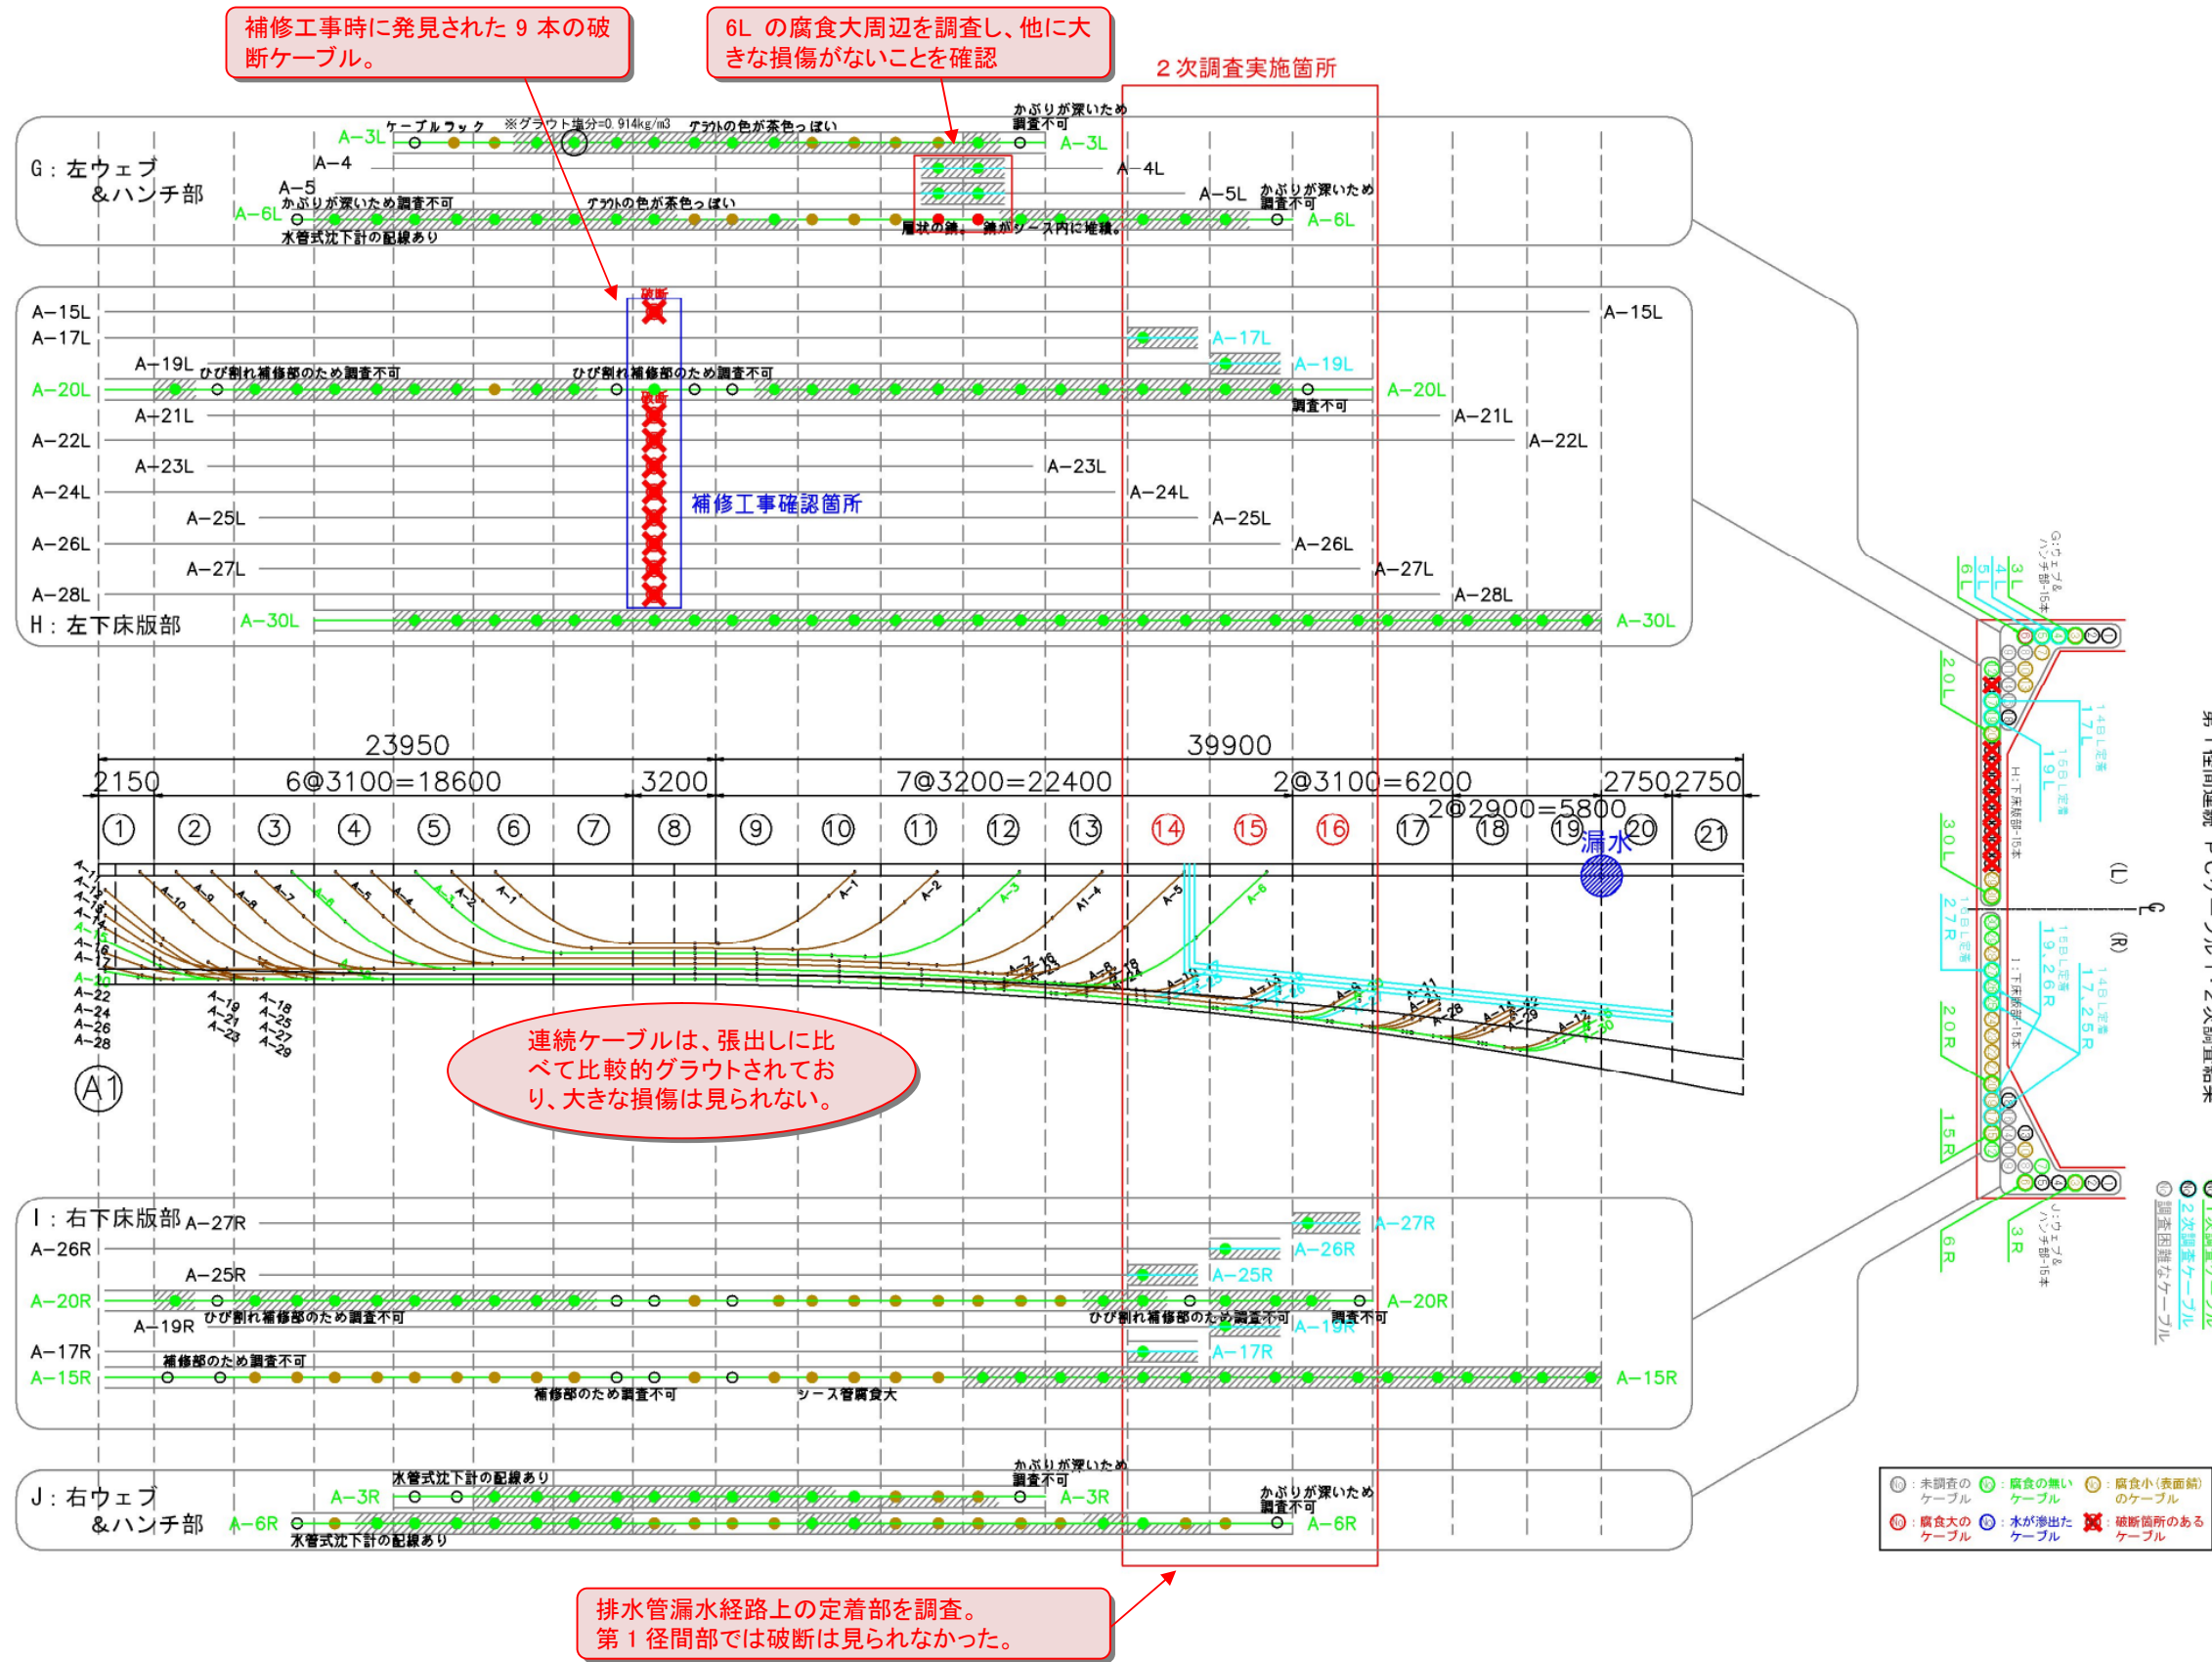
■ 第1径間連続ケーブル

- ① 連続ケーブルでは、1 次、および 2 次調査で新たな破断は発見されなかった。
よって、補修工事で発見された第 1 径間部 8 ブロックの 9 本、および、第 3、第 4 径間の排水管設置位置付近の定着部の破断による 3 本の、合計 12 本である。
- ② 第 1 径間部 8 ブロックの 9 本の破断は、桁内滞水影響による定着部からの浸水であり、同一条件箇所のはつり調査で、他に破断の無いことを確認した。
- ③ 第 3、第 4 径間部の排水管設置位置付近の定着部における破断についても、他の同一条件箇所を調査し、他に破断の無いことを確認した。

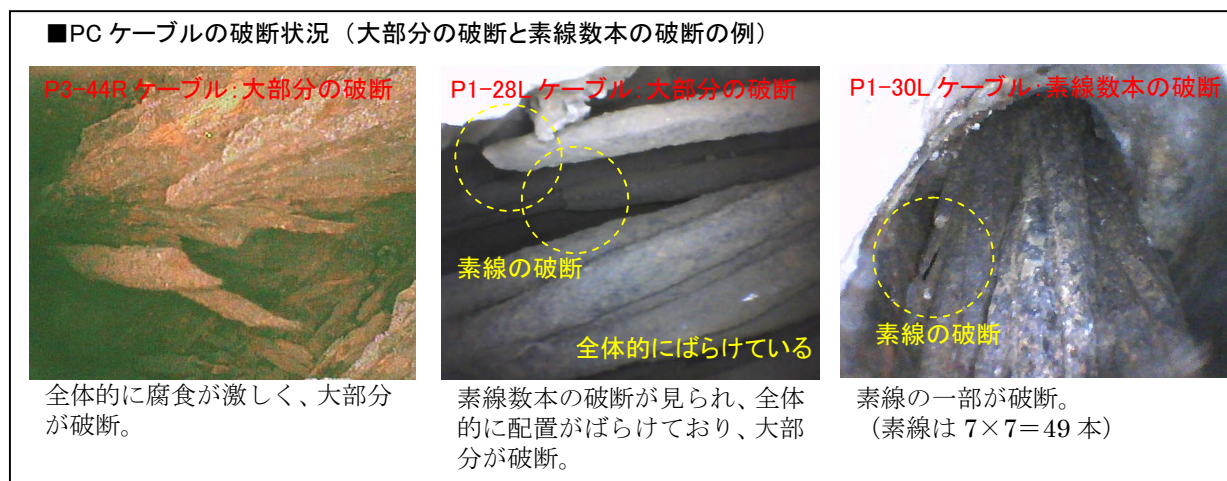
破断ケーブル一覧表

右表に、破断ケーブルの一覧を示す。

ケーブル種別	破断ケーブル番号	破断位置	備考
P1張出しケーブル	15L,23L,28L [*]	上床版漏水箇所近傍	・20,21BI(19~20BI間漏水箇所近傍) このうち28Lは素線の大部分が破断。
	6L,11L,	上床版漏水箇所近傍	・23BI(22~23BI間漏水箇所近傍)
	30L	鉛直吊孔	・23BIで施工用鉛直吊孔内に露出して破断。 他の鉛直吊孔を調査し、破断していないことを確認済。
P2張出しケーブル	なし	—	—
P3張出しケーブル	11L	上床版漏水箇所近傍	・75BI(74~76BI間漏水箇所近傍)
	28L	上床版漏水箇所近傍 (ブロック目地の隙間)	・74~76BIの床版漏水箇所近傍
	32L	排水柵位置	・86BIで排水柵との接触による破断。 他の同条件箇所を調査し、破断していないことを確認済。
	44R [*]	上床版漏水箇所近傍	・91BI(90~91BI間漏水箇所近傍)で素線の大部分が破断。
第1径間連続ケーブル	15L,21L~28L [*]	8BI下床版	・補修工事で発見された9本の破断。 21L~28Lの8本は素線の大部分が破断。
第2径間連続ケーブル	なし	—	—
第3径間連続ケーブル	10L	下床版ハンチ定着部	・70BI
第4径間連続ケーブル	26L,27L	下床版ハンチ定着部	・84, 85BI
破断本数合計	22本

※ 28L、44R、21L~28Lの計10本は素線の大部分が破断

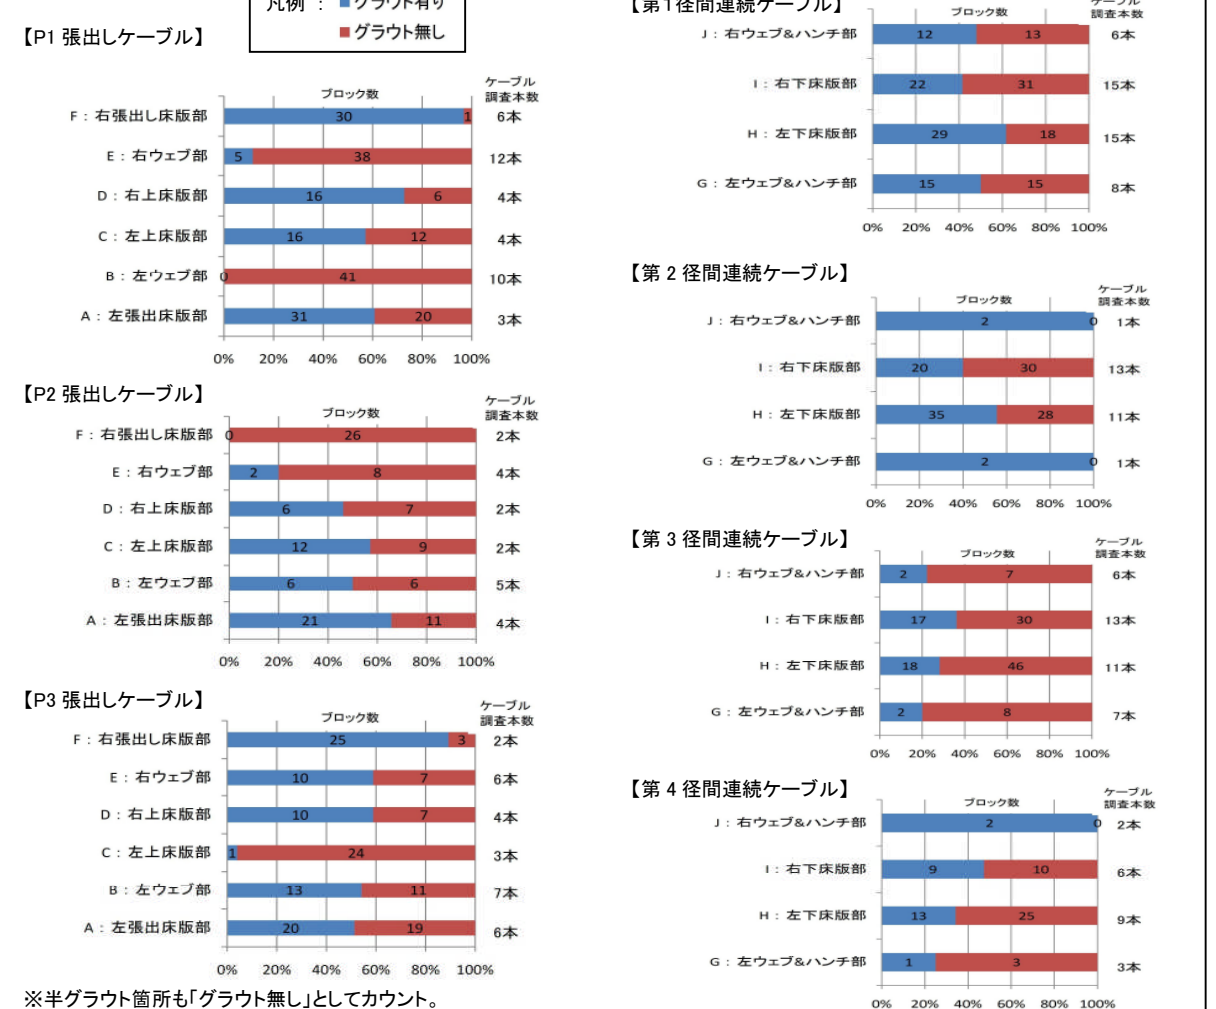
■ グラウト状況

- ① PC ケーブル 22 本の破断と、シース内から水が滲み出たケーブル 10 本を確認した。
なお、22 本の破断のうち、大部分が破断しているものが 10 本、他の 12 本は素線数本の破断であった。
- ② シース内からの水の滲み出は、上床版歩道側で多く見られ、下床版では第 3 径間の排水管設置位置の下に位置する定着部 1 箇所であった。
- ③ グラウトが充填されていない箇所が多く見られた（右下グラフ参照）。
