# 常願寺川上流（<sup>くわたに</sup>桑谷合流点上流）において <sup>どしゃほうらく</sup>土砂崩落発生（第3報）

## 1. 土砂崩落の概要

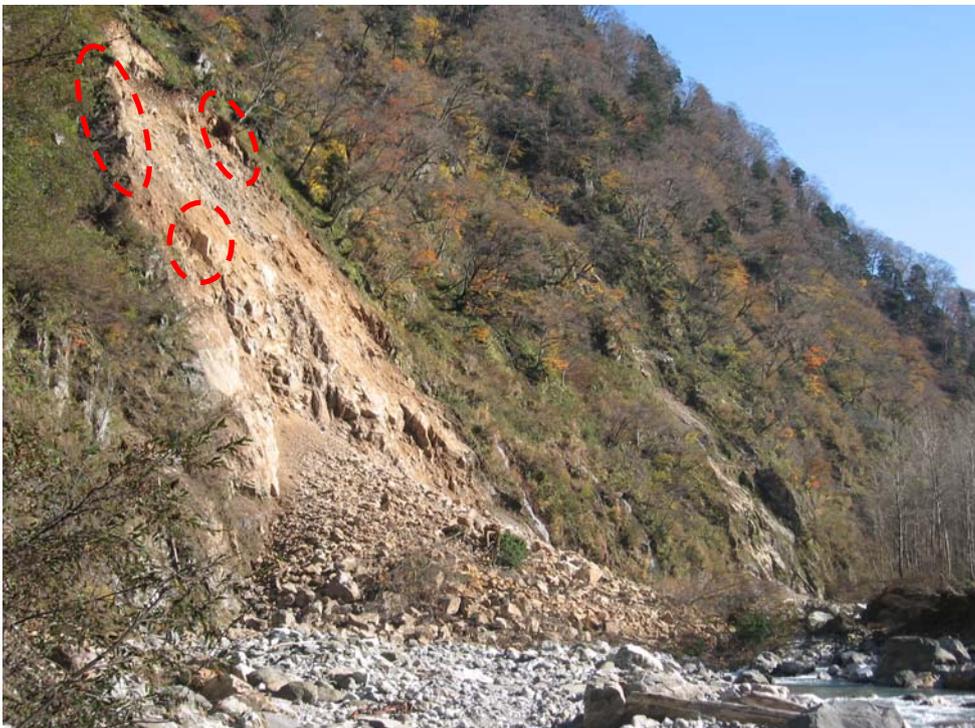
- ・上部に残っている土砂（向かって左側上部の尾根状に残っている部分、右側の木の根が残っている部分、斜面上に残っている小規模な岩塊）「写真：( )部」が、今後崩落する危険性が高い。
- ・崩壊上部の斜面については調査を実施していないので崩壊拡大の危険性についてはわからない。
- ・下部の土砂を撤去しても大規模な崩壊が起きる可能性は少ないと思われる。

今後崩壊する危険が高い箇所

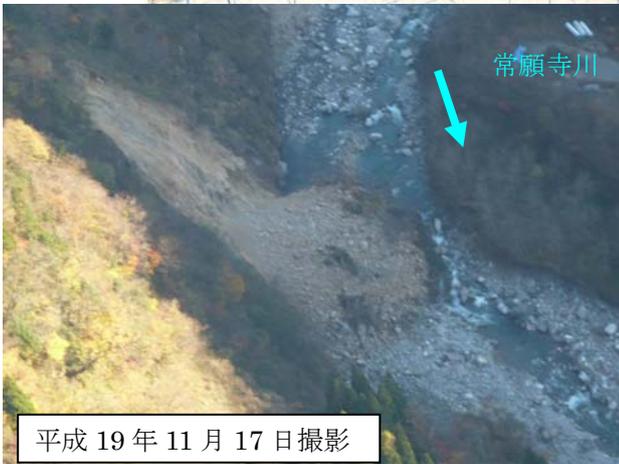
写真-1 崩落土砂の堆積状況

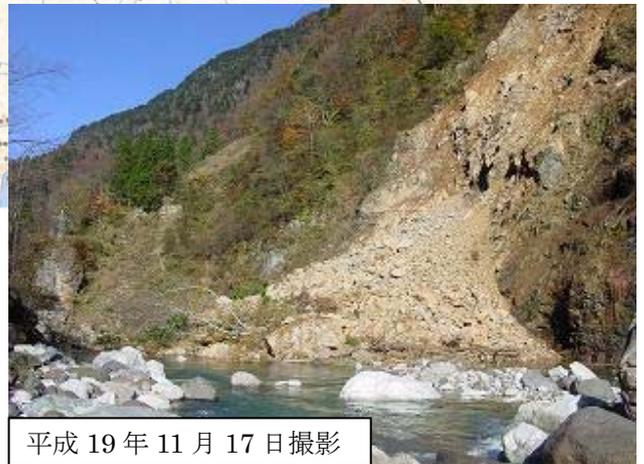
写真-2 崩落土砂の堆積状況
