常願寺川上流（^{くわたに}桑谷合流点上流）において ^{どしゃほうらく}土砂崩落発生（第5報）

1. 土砂崩落の概要

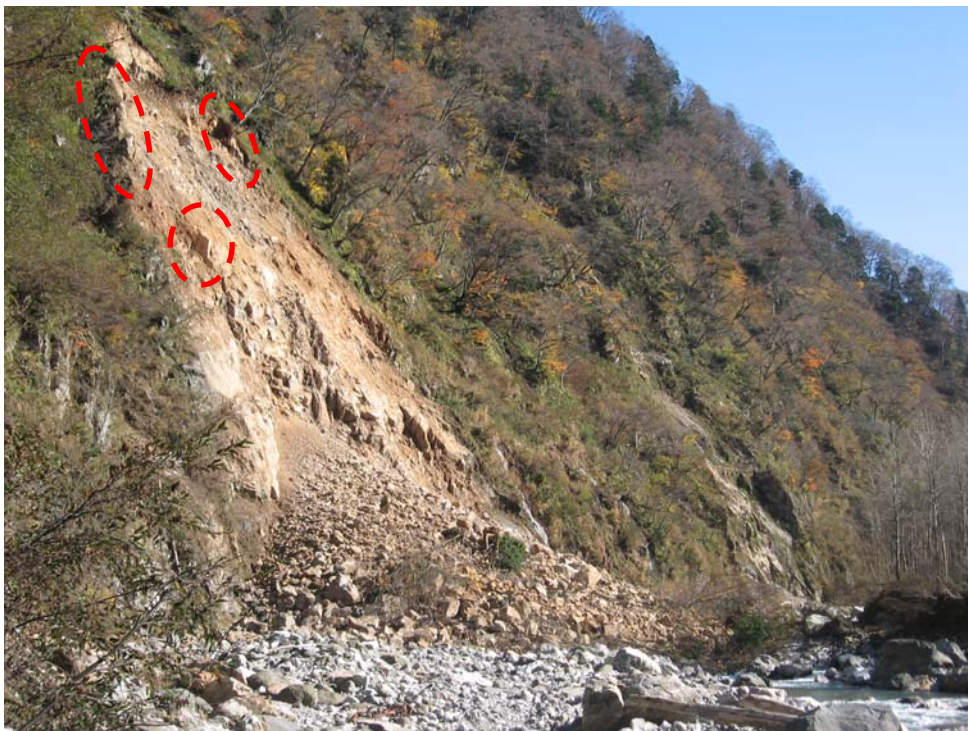
- ・崩壊部には岩盤が露出し、両サイドは沢地形を呈している。
- ・下部の岩盤部が降雨又は凍結融解等により崩落して上部の土砂が引き続いて崩壊したと推測される。
- ・地すべり的に崩壊したものではない。

- ・上部に残っている土砂（向かって左側上部の尾根状に残っている部分、右側の木の根が残っている部分、斜面上に残っている小規模な岩塊）「写真：()部」が、今後崩落する危険性が高い。
- ・崩壊上部の斜面については調査を実施していないので崩壊拡大の危険性についてはわからない。
- ・下部の土砂を撤去しても大規模な崩壊が起きる可能性は少ないと思われる。

今後崩壊する危険が高い箇所

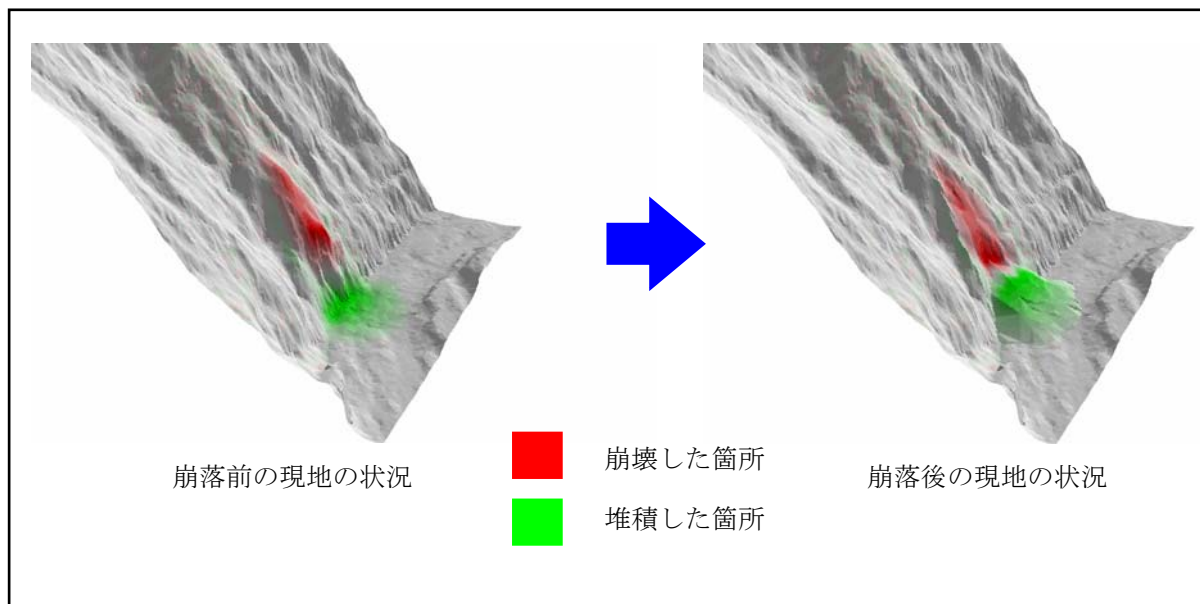
河道に堆積した土砂の量については、平成18年に測量したデータをもとに今回測量したデータの差分を計算したところ9,600m³であることが分かりました。崩壊前後の立体図は以下に示します。なお、鮮明な図面については事務所ホームページをご覧ください。

下流から上流を見た図

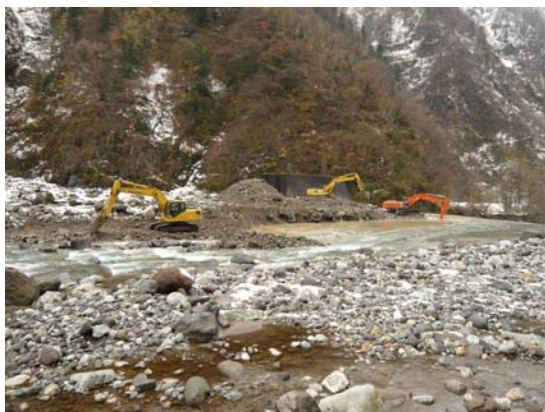
空谷砂防堰堤堆砂敷で掘削

上記対策が完了するまで工事中の安全確保と土石流出に対する段階的な安全度向上のために、空谷砂防堰堤の空容量を確保する土砂掘削を実施します。

② 空谷砂防堰堤の堆砂容量の確保

21日16時現在、本日の掘削作業は終了し、約400m³の掘削を完了しました。全体として、1,000m³の掘削を予定しており進捗率は40%です。

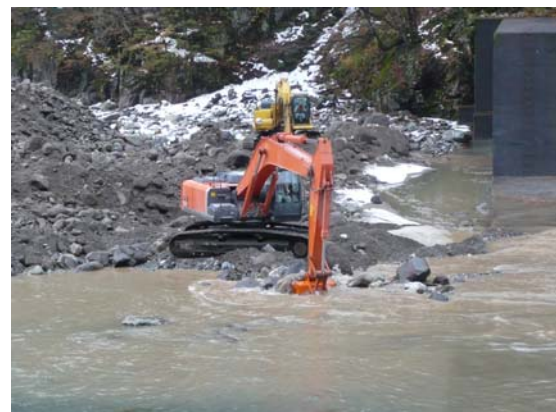
掘削を進める建設機械

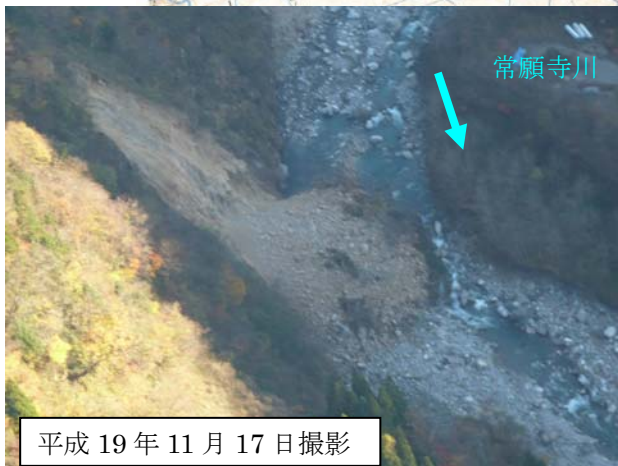
写真-1 崩落土砂の堆積状況

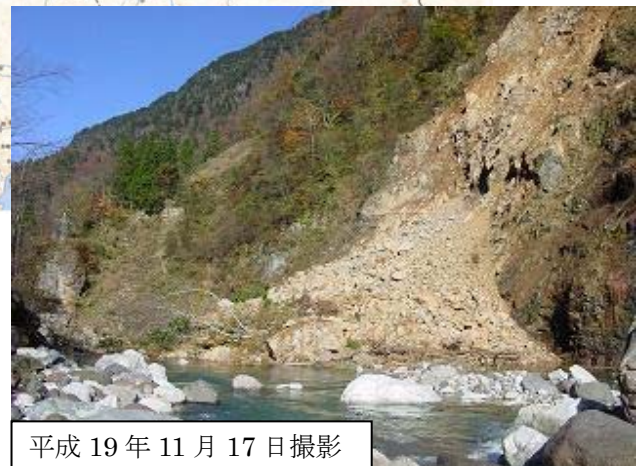
写真-2 崩落土砂の堆積状況
