常願寺川上流（^{くわたに}桑谷合流点上流）において ^{どしゃほうらく}土砂崩落発生（第6報）

1. 土砂崩落の概要

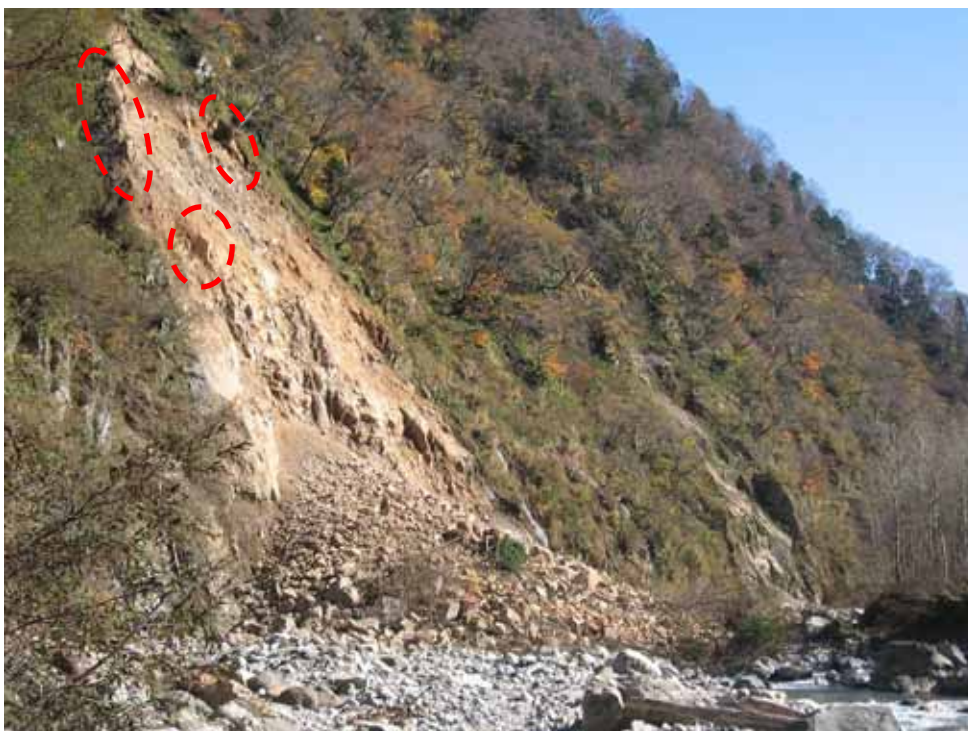
- ・崩壊部には岩盤が露出し、両サイドは沢地形を呈している。
- ・下部の岩盤部が降雨又は凍結融解等により崩落して上部の土砂が引き続いて崩壊したと推測される。
- ・地すべり的に崩壊したものではない。

- ・上部に残っている土砂（向かって左側上部の尾根状に残っている部分、右側の木の根が残っている部分、斜面上に残っている小規模な岩塊）「写真：()部」が、今後崩落する危険性が高い。
- ・崩壊上部の斜面については調査を実施していないので崩壊拡大の危険性についてはわからない。
- ・下部の土砂を撤去しても大規模な崩壊が起きる可能性は少ないと思われる。

今後崩壊する危険が高い箇所

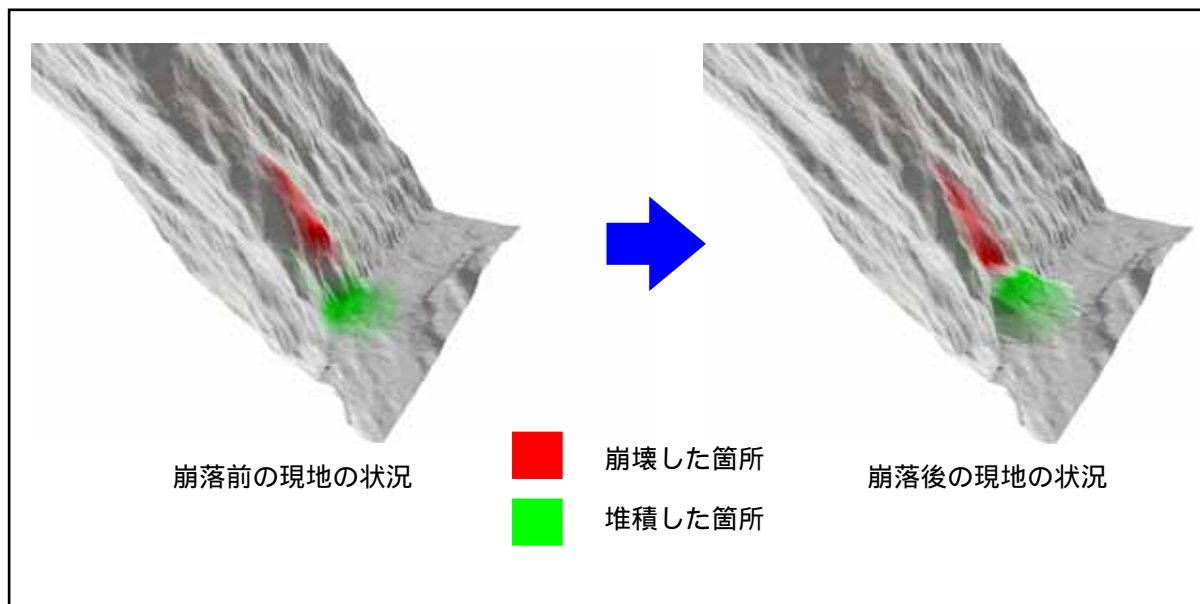
河道に堆積した土砂の量については、平成18年に測量したデータをもとに今回測量したデータの差分を計算したところ9,600m³であることが分かりました。崩壊前後の立体図は以下に示します。なお、鮮明な図面については事務所ホームページをご覧ください。

下流から上流を見た図

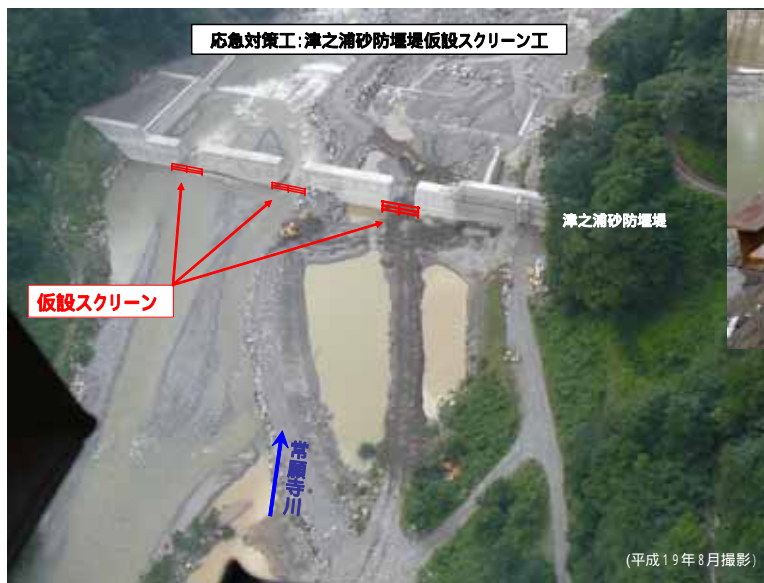
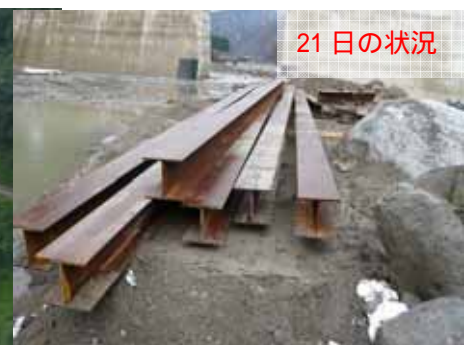
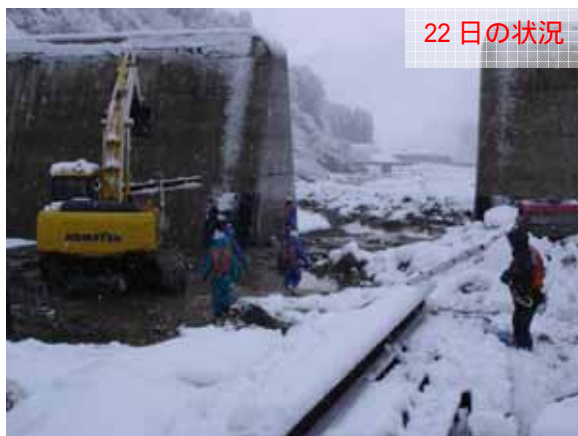
スリット部での作業状況

津之浦砂防堰堤のスリット部に仮設スクリーンを設置し、今後の異常流出土砂対策として土砂補足機能を確保向上させる。(H-300H形鋼による土砂流下防止柵：総鋼材量 約13t 4m×9本、12m×9本)

22日16時までに、左岸側、中央部のスリット部の2箇所スクリーンの設置を完了しました。

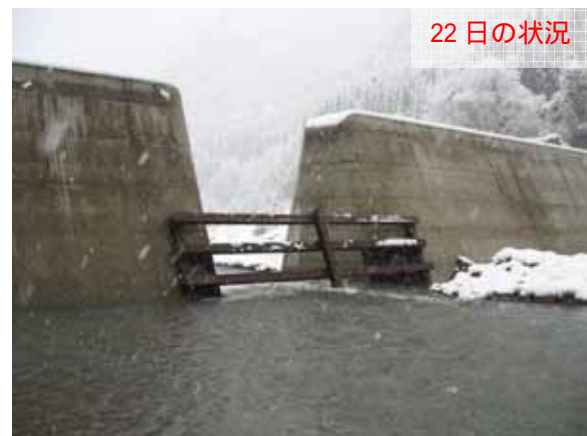
設置後の状況

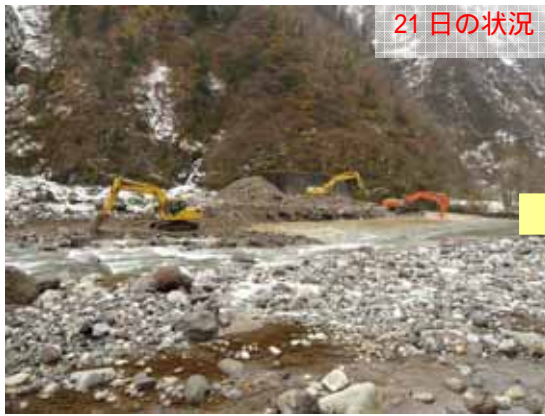
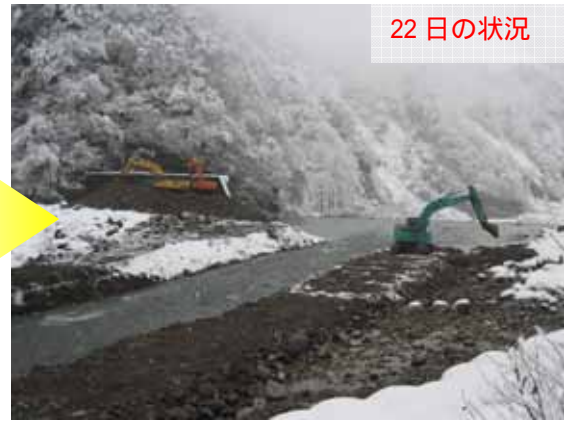
空谷砂防えん堤堆砂敷で掘削

21日16時現在、本日の掘削作業は終了し、約500m³の掘削を完了しました。前日と併せて約900m³の掘削を完了しました。全体として、1,000m³の掘削を予定しており進捗率は80%となりました。

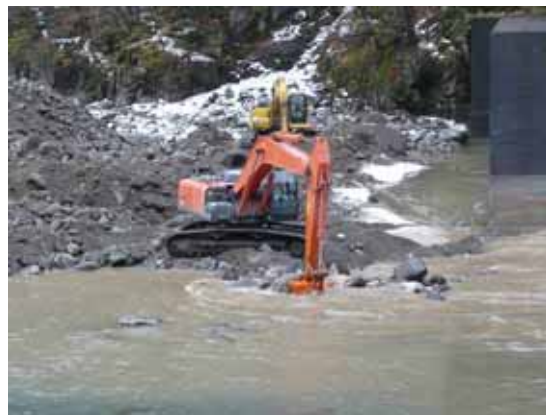
掘削を進める建設機械

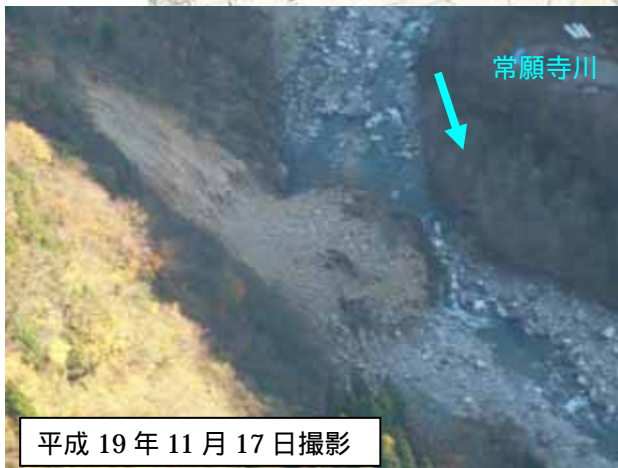
写真 - 1 崩落土砂の堆積状況

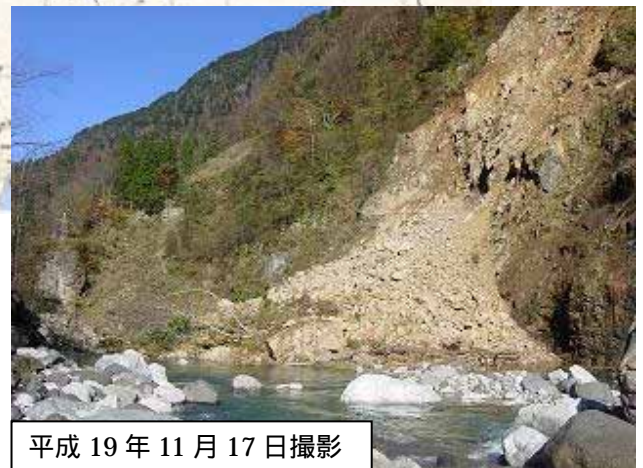
写真 - 2 崩落土砂の堆積状況
