くわたに  
常願寺川上流（桑谷合流点上流）において  
どしゃほうらく  
土砂崩落発生（第7報）  
【応急対策工事が完了】

国土交通省立山砂防事務所では、11月17日に発生を確認した常願寺川上流（桑谷合流点上流）における土砂崩落に対して、現地調査を行うとともに対策工法を検討しました。20日より応急的な対策として、「津之浦砂防えん堤スリット部の土砂調節機能の強化」及び「空谷砂防えん堤の堆砂容量の確保」を実施し、本日23日14時に完了しました。

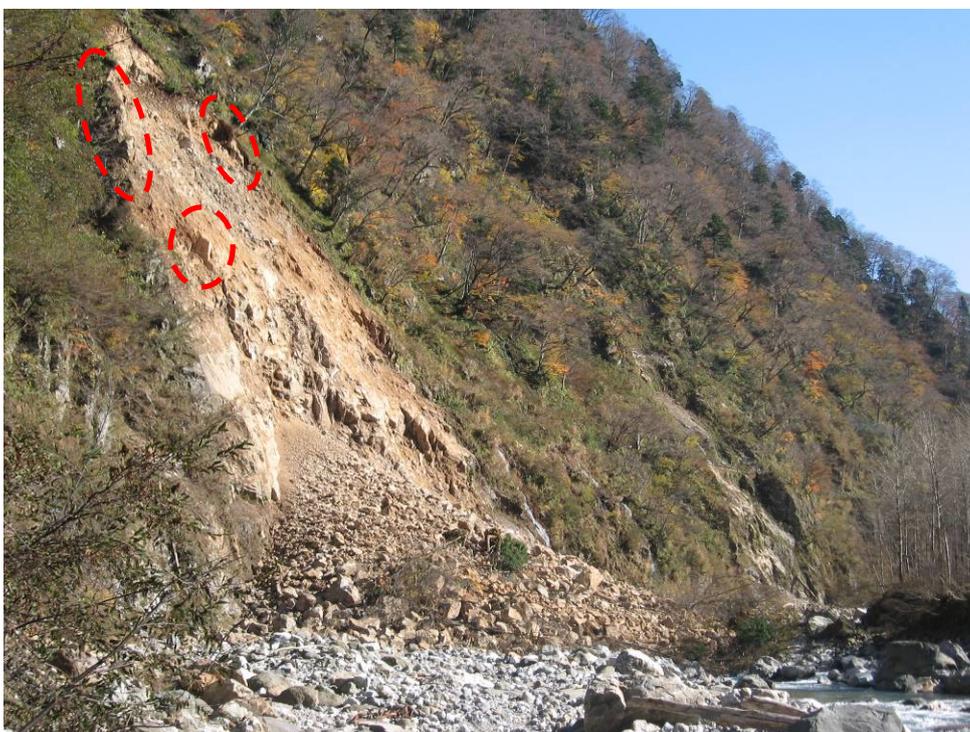
- ・崩落部には岩盤が露出し、両サイドは沢地形を呈している。
- ・下部の岩盤部が降雨又は凍結融解等により崩落して上部の土砂が引き続いて崩落したと推測される。
- ・地すべり的に崩壊したものではない。

- ・上部に残っている土砂（向かって左側上部の尾根状に残っている部分、右側の木の根が残っている部分、斜面上に残っている小規模な岩塊）「写真：( )部」が、今後崩落する危険性が高い。
- ・崩落上部の斜面については調査を実施していないので崩落拡大の危険性についてはわからない。
- ・下部の土砂を撤去しても大規模な崩落が起きる可能性は少ないと思われる。

今後崩落する危険が高い箇所

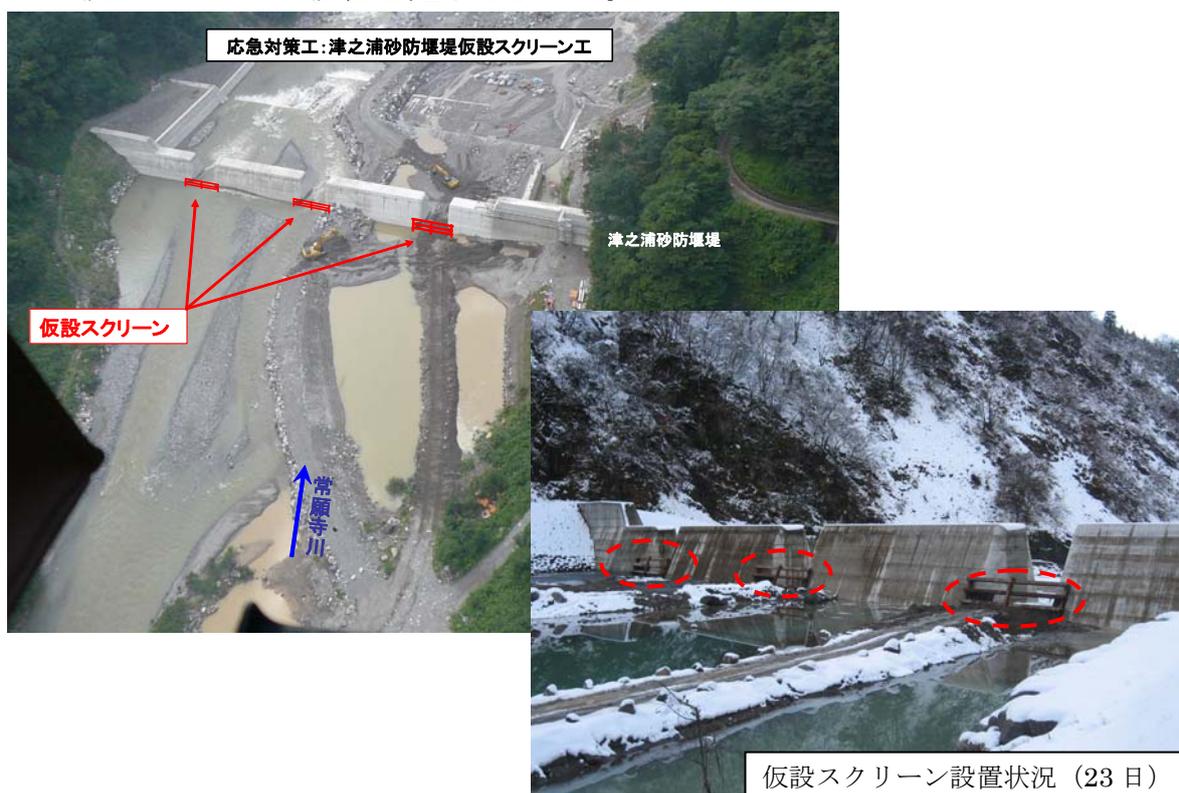
#### ① 津之浦砂防堰堤スリット部の土砂調節機能の強化

23 日 14 時まで、右岸側、左岸側、中央部のスリット部の 3 箇所の仮設スクリーンの設置を完了しました。

津之浦砂防堰堤のスリット部に仮設スクリーンを設置し、今後の異常流出土砂対策として土砂補足機能を確保向上させる。（H-300H形鋼による土砂流下防止柵：総鋼材量 約 13 t 4m×9 本、12m×9 本）

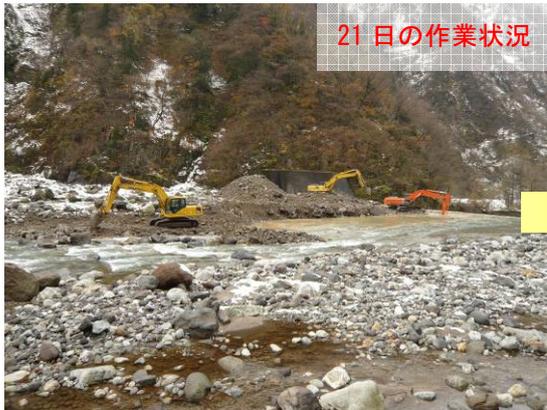
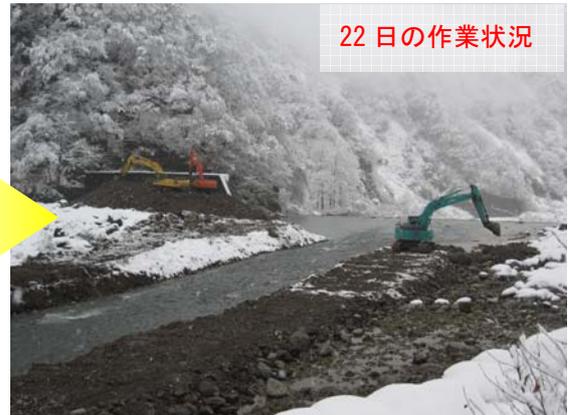
空谷砂防えん堤堆砂敷で掘削

23日9時40分に、全体として約1,000m<sup>3</sup>の掘削を完了しました。

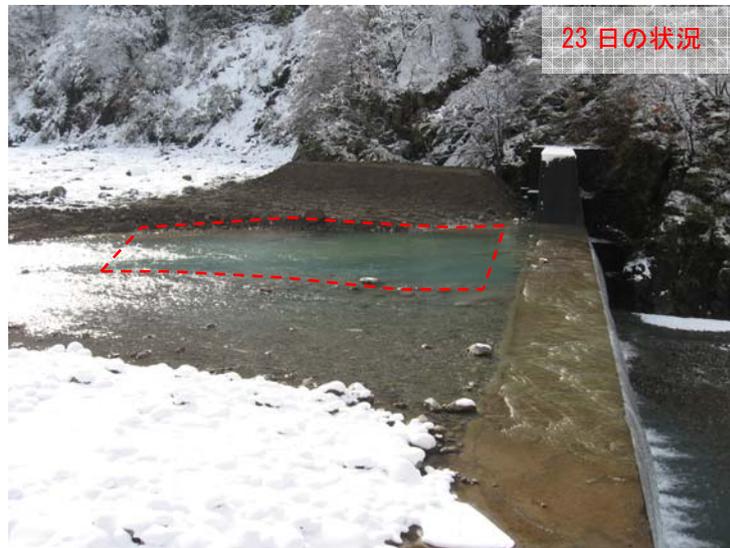
掘削完了後の状況

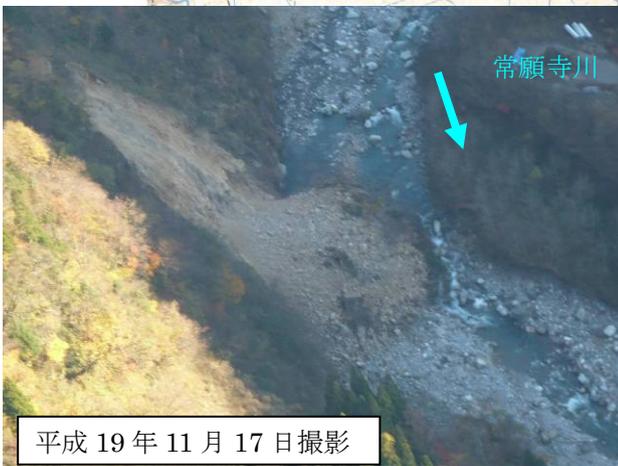
写真-1 崩落土砂の堆積状況

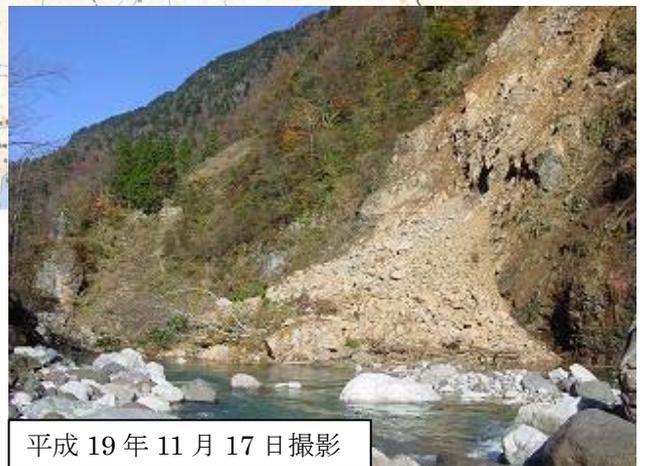
写真-2 崩落土砂の堆積状況
