妙寿スイッチバック上流で土砂崩落発生

砂防工事専用軌道の妙寿スイッチバック上流(事務所より7.5k付近)において、軌道より約100m上方の尾根部の一部が土砂崩壊し、リングネットを乗り越え軌道の上に堆積しました。【H29.5.10確認】

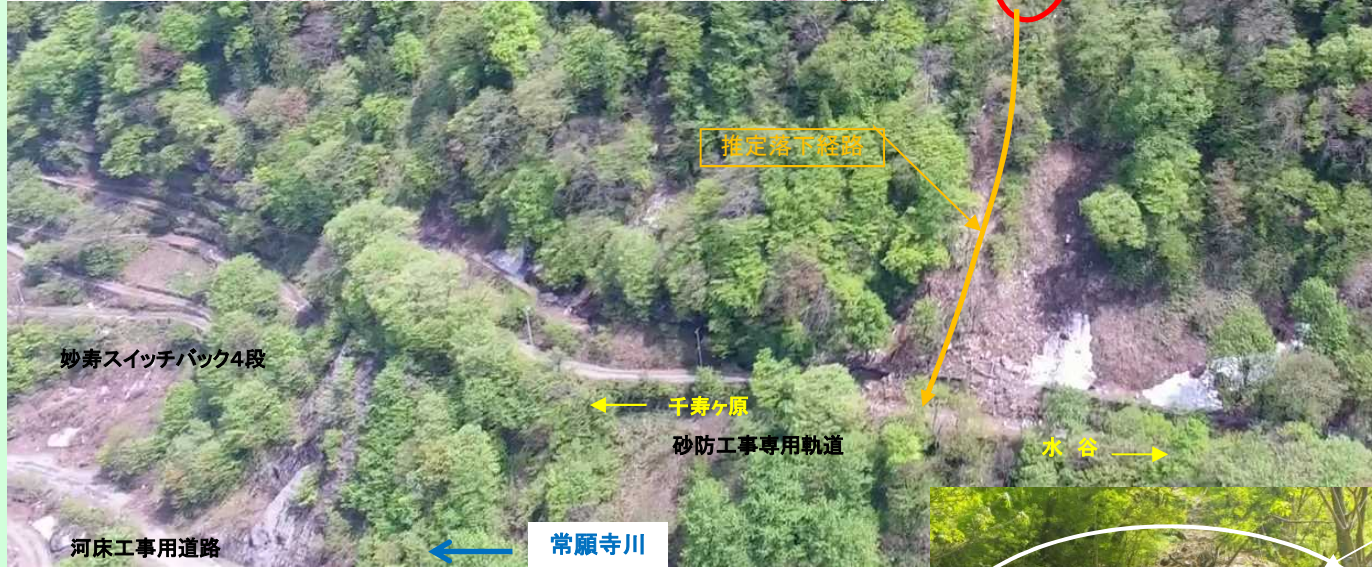
崩壊発生箇所
(幅20×長さ4m×深さ3m)

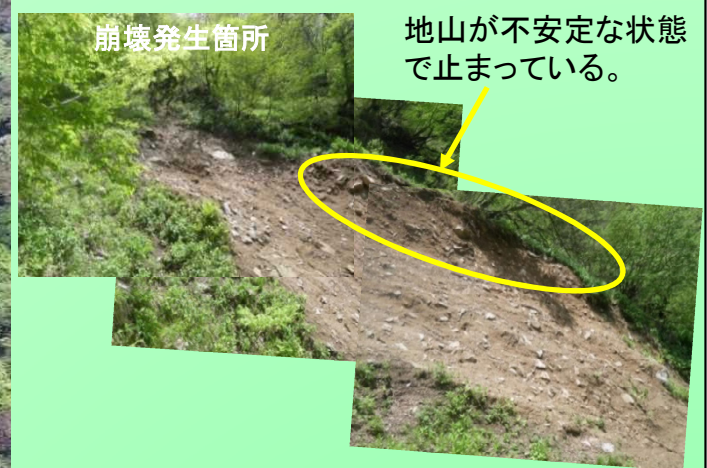
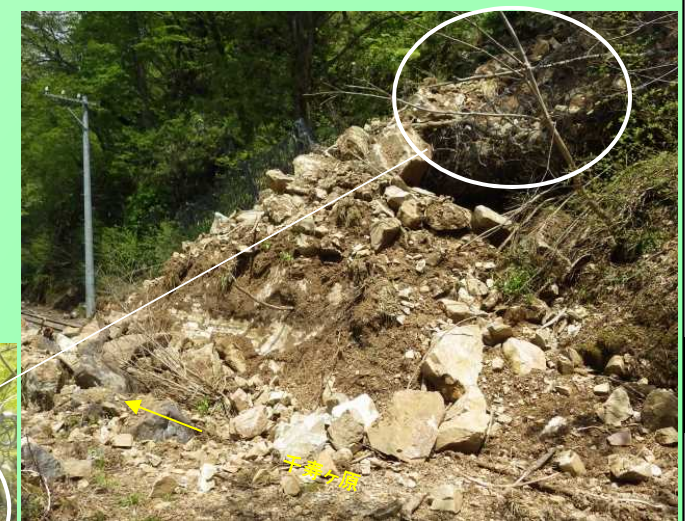
軌道敷被災状況 (L=約15m)

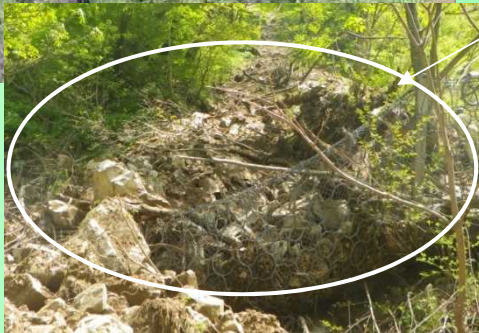
リングネット被災状況 (L=約10m)
