# 第2回 国道41号片掛地区 法面崩落対策検討委員会

令和2年5月12日(火)

北陸地方整備局 富山河川国道事務所

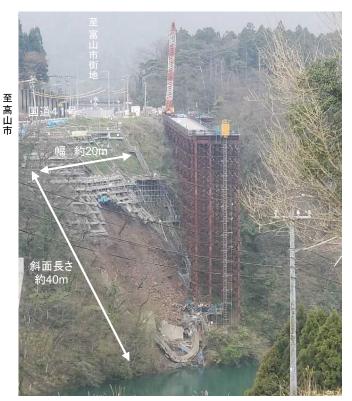
● 被災状況(撮影:令和2年4月10日)

対岸より全景写真( 🔷 撮影方向)

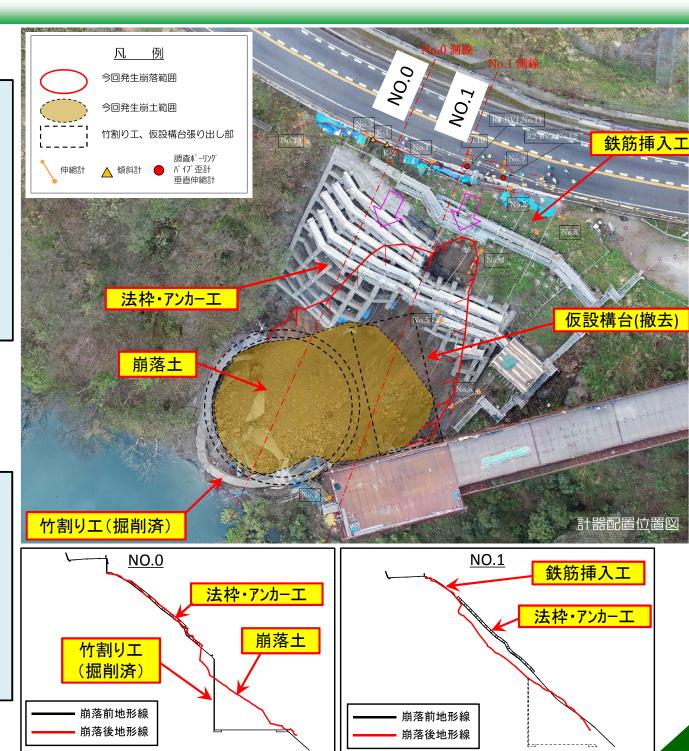
- ◆2018/12/13 国道路肩に開口亀裂発生
- ○竹割り工の施工(約18m掘削)
  - ⇒仮設構台支柱に沈下 法面が緩み国道路肩に開口亀裂 竹割りエにクラック (2019/3/12確認)

- •鉄筋挿入工
- ・法枠・アンカーエ
- ◆2020/4/10(12時33分) 法面崩落
- ○仮設構台張り出し部の撤去
  - ⇒法面末端部が崩落 段丘堆積物が法面下方に変動 法面が崩落

法面対策工を実施

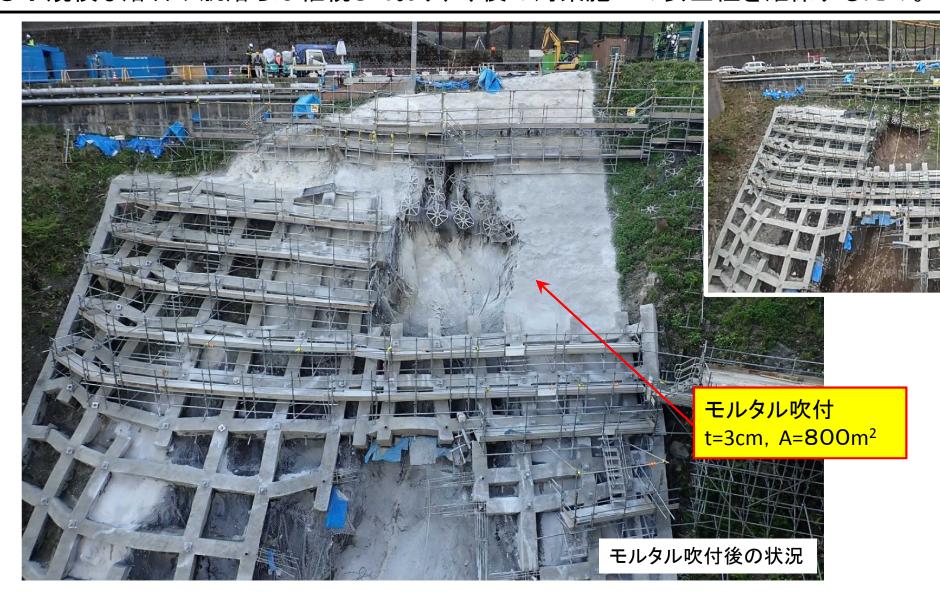
モルタル吹付前

#### ■①応急法面対策(モルタル吹付)

- 〇降雨による崩落や法面下に堆積した崩落土砂の流出を抑制するため。
- 〇小規模な落石や肌落ちは継続しており、今後の対策施工の安全性を確保するため。

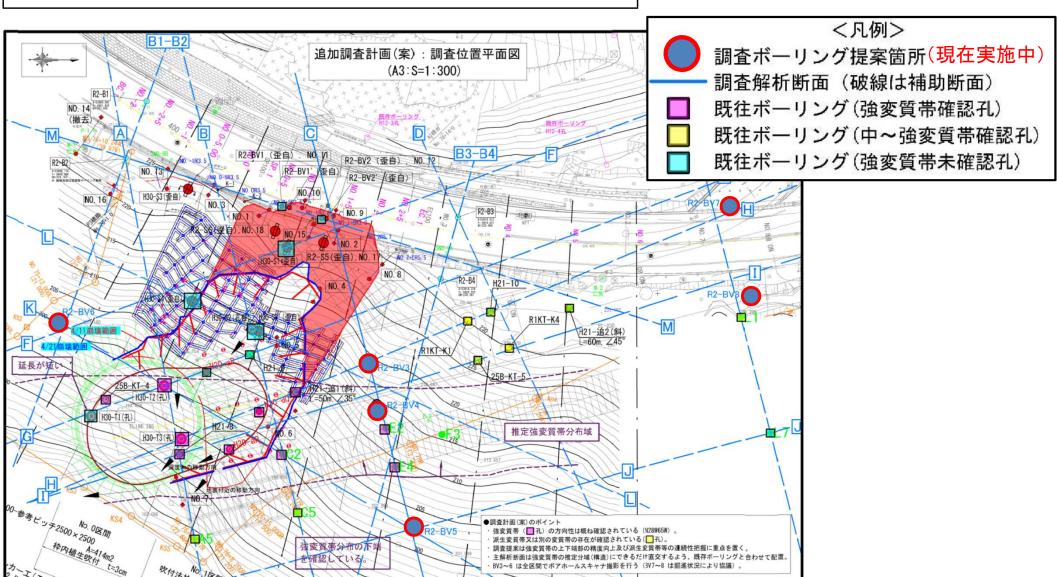
#### ■追加ボーリング(現在実施中)

- ○強変質帯等の分布をオールコアで試料採取し詳細に把握
- ○既存のボーリングや横断図の測線を考慮し位置を設定
- 〇破砕帯の有無および影響範囲も合せて確認

- ・崩落要因の推定
- •強変質帯の状況確認
