熊本地震を受けた対応 技術基準類への反映

出典
社会資本整備審議会
第7回道路技術小委員会
平成29年3月10日

資料17

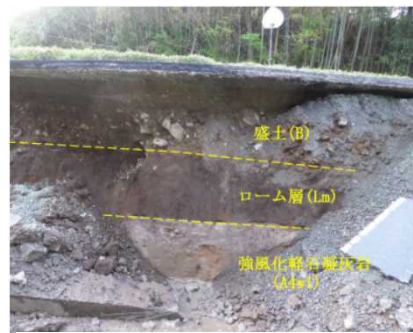
地盤状況（4月15日）

- 6月15日から9月5日まで地下水等を観測した結果、盛土表面から7m以上低い位置にあり、盛土内に達していないことを確認。このため、盛土内の水位上昇による影響ではないと推定
- 一方、当該地区における盛土は傾斜した基礎地盤内で崩壊していることを確認

- ・盛土の基礎地盤については、地すべり地や崖錘と同様、傾斜した脆弱な地層でも地震動で盛土と同時に崩壊することがありうることから、調査計画段階で、必要に応じて、影響を受けない位置にルートを選定することや地盤安定対策等の対応を検討することが必要である旨、各道路管理者に通知予定。

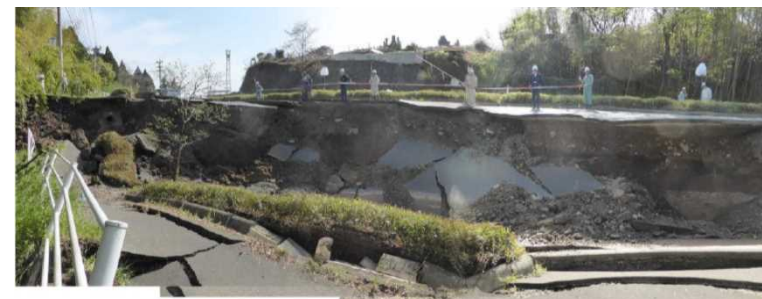
路面陥没地付近の状況（4月15日）

盛土崩壊（国道443号熊本県益城町）の例
