国道8号 中島高架橋【昭和47年架橋、富山県富山市中島1丁目】 コンクリート片落下に伴う緊急点検の結果について

国道8号 中島高架橋【富山県富山市中島1丁目】

コンクリート片落下について

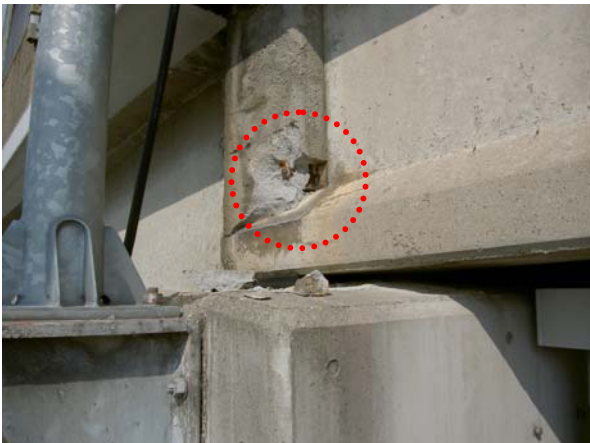
●落下箇所

- ・ただちに、同橋の他の部分を含め緊急点検(たたき落とし点検)を実施。
- ・今回のコンクリート剥離については、主桁側面と保護コンクリートの中に水がまわり、PC鋼材定着具が腐食・膨張し、剥離等が発生したことが原因

- ・下り側P8附近の主桁横締め保護コンクリート部からのコンクリート片落下を確認。
- ・同橋梁の他の部分を含めた、たたき落とし点検を実施(その他の異常を認めず)。

- ・ 応急的な対策としては、剥離などが発生した保護コンクリートを除去し、修復を実施。
- ・ 腐食しているPC鋼材の定着具については、ケレンを実施し、防錆剤を塗布。
(この作業の際に、PC鋼材の損傷状況も再度確認予定)
- ・ 剥離防止工として、コンクリート塗装を実施。
- ・ なお、保護コンクリート除去時に、どのような経路・原因で水がまわってきたのか等を再度詳細調査を実施し、必要に応じて、漏水対策等を実施予定。

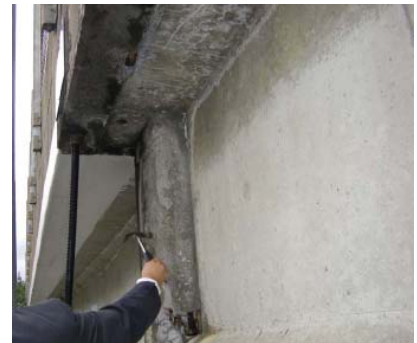
打音調査状況

- ・ 保護コンクリートについては、打音検査(ハンマーによるたたき検査)の結果、浮きなどを確認。
- ・ PC鋼材定着具については、腐食等が見られるが、鋼材自体の減肉等には至っていない。
(保護コンクリート除去時に再度詳細な調査を実施予定)

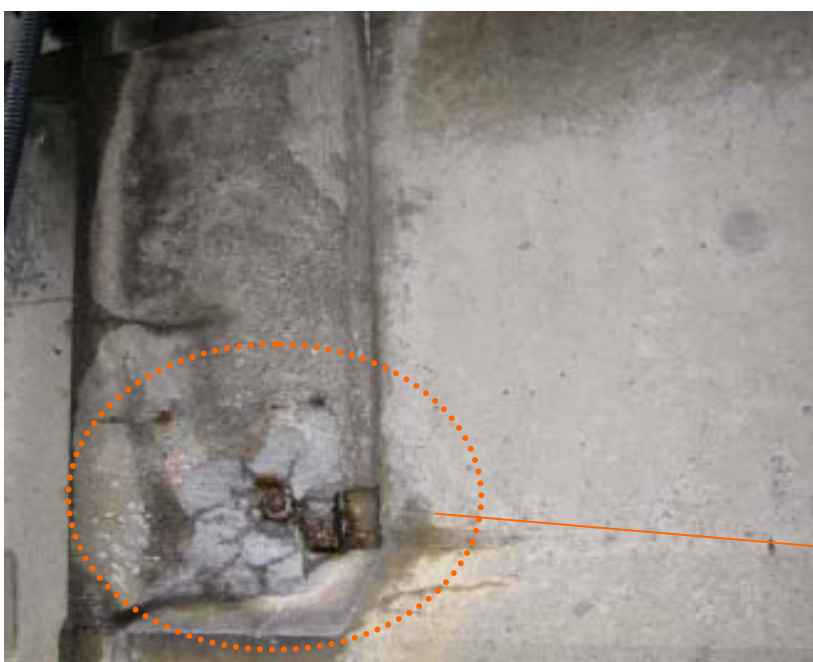
床版水切り部の状況

- ・ その他箇所についても、うき等の調査を実施したところ、床版水切り部等で剥離などを確認した。
(剥離などの落下の可能性のある部分については、除去済み)

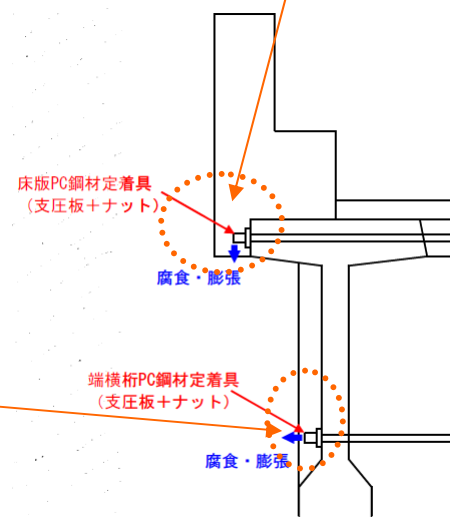
保護コンクリートの剥離状況

- ・ 原因としては、主桁側面と保護コンクリートの間に水がまわり、PC鋼材定着具が腐食・膨張して、保護コンクリートに浮きや剥離が生じたことが原因
(コンクリートの劣化や鋼材の腐食が想定外に早く進んだものと思われる。)

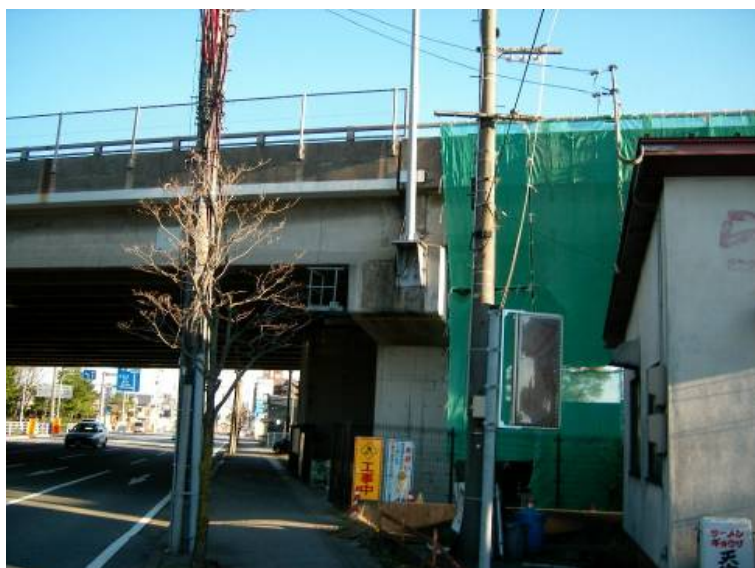
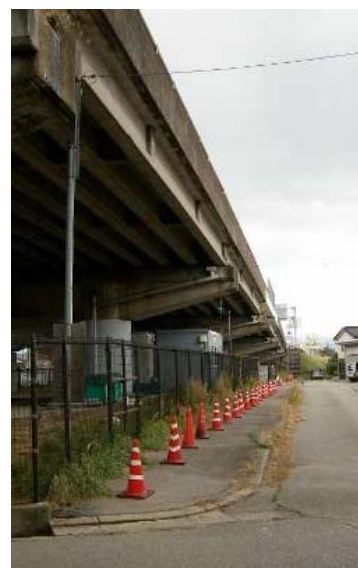
現在の状況

- ・ 詳細調査やたたき落とし点検をし、コンクリートの剥落などが発生しそうな異常は認められなかったが、今回の剥落箇所を含めた高架橋の対策の完了まで、万が一の第三者への被害が無いようにネット等を設置済み。
