# 鷹の巣発電所の改築工事 ～ 魚道改善の実施状況について～

# 魚道の改善箇所

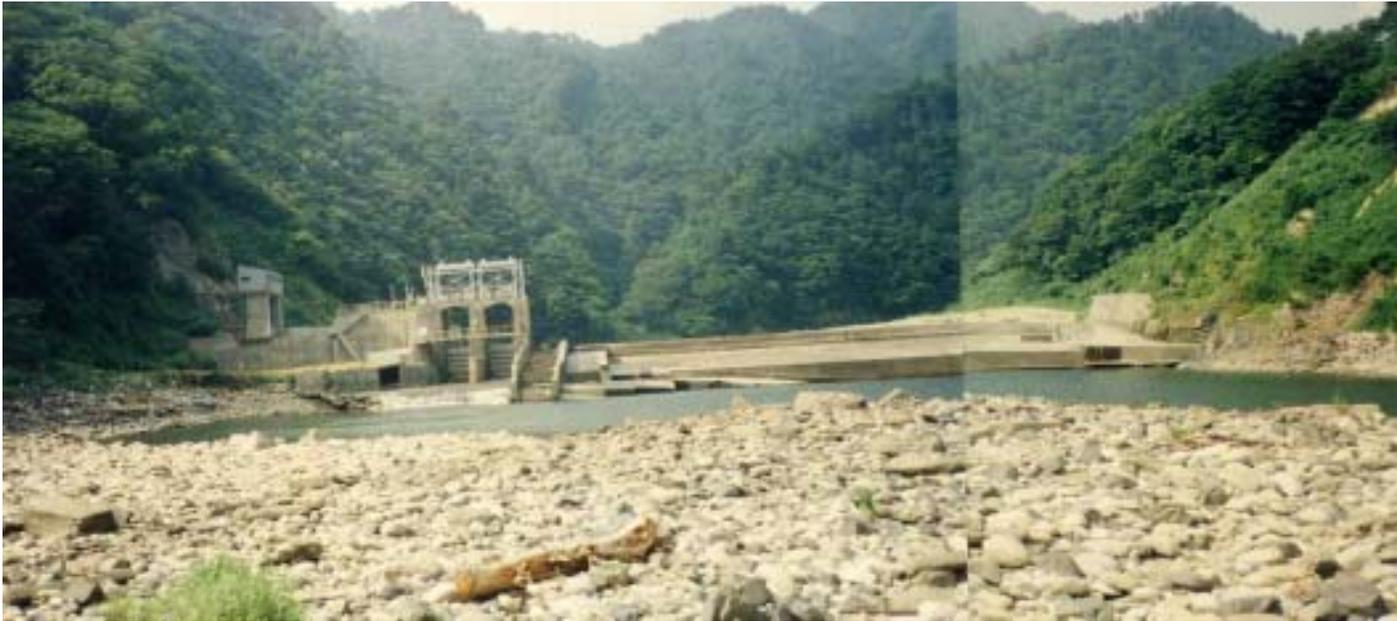
## 旧鷹の巣発電所

- ・魚道内に水が流れないため、魚が遡上できない。
- ・魚道の勾配が大きいため、魚の遡上が困難である。
- ・下流側が床掘れによる落差が発生し、魚の遡上が困難である。

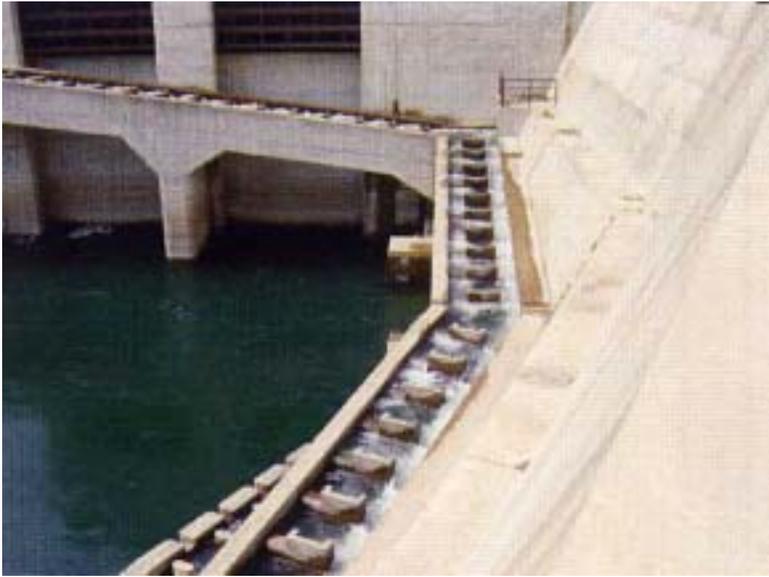
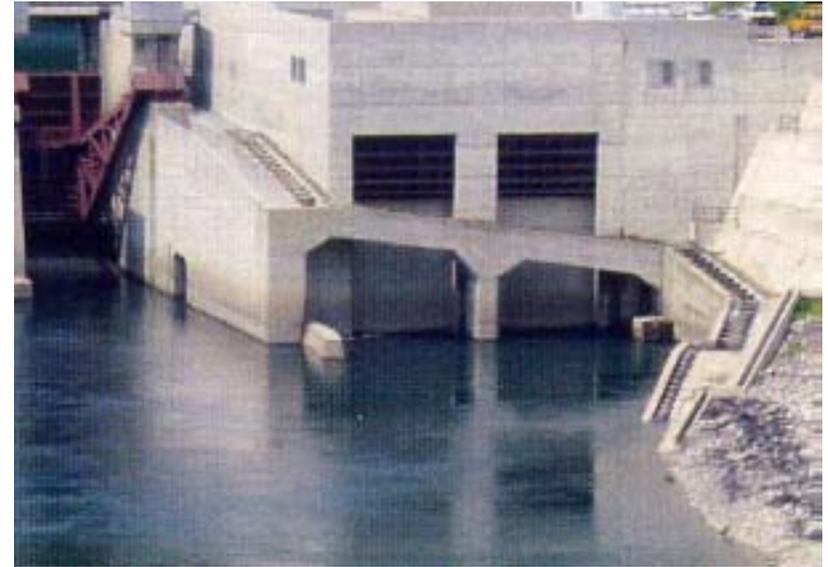
## 鷹の巣発電所

- ・魚道内に水が確保されている。
- ・魚道の勾配が緩やかになり魚の遡上が容易となった。
