遠赤外線融雪装置による雪崩堆雪エリアの融雪について

田口 薫*1、佐藤 秀平*2

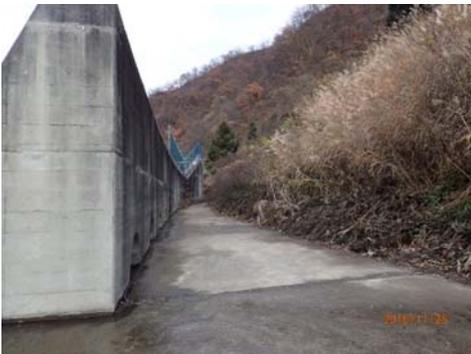
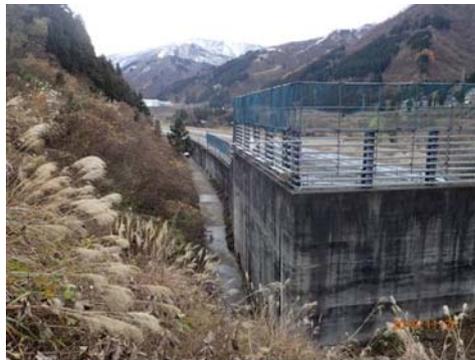
写真1 擁壁とのり面間

コンクリート擁壁の嵩上げに伴い擁壁の下部も嵩増したため、擁壁とのり面間の雪崩の堆雪エリアが縮小されてしまった。（写真 1 参照）

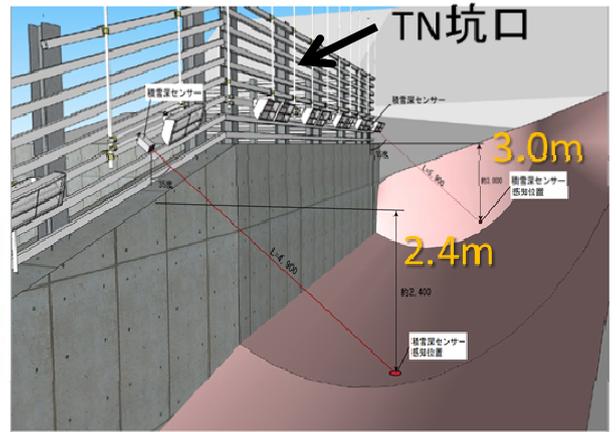
図4 センサー検知図

湯沢ICの自動降雪計の降雪記録では、1,051cmを観測しており累計降雪量は平年並みであったが、試験場所での積雪量が例年より予想以上に少ない状況となった。今回のシステムは図4のようにセンサーが積雪状況を検知し、融雪装置と積雪面が3m以内となった場合に融雪開始となるよう設定したが、センサーの感度の影響か設置角度の影響が明確に分らなかったが、早めに融雪を行うパターンが多く発生し、計画していた図4のパターンにはならなかった。しかし、写真3のようにのり面全体が融雪され、全層雪崩が発生する終冬期でも均等に融雪されたため、のり面積雪崩落も発生しなかった。このことから遠赤外線融雪装置による融雪は効果が期待できるものだった。

平成29年度も継続して融雪装置試験を行う予定であるが、センサーによる自動運転だけではなく、ある程度（3m以内）まで積雪させてから運転を開始する方法も考えている。また、効果が期待できるとわかったことから装置の基数を減らしてみても融雪効果も検証したいと考える。

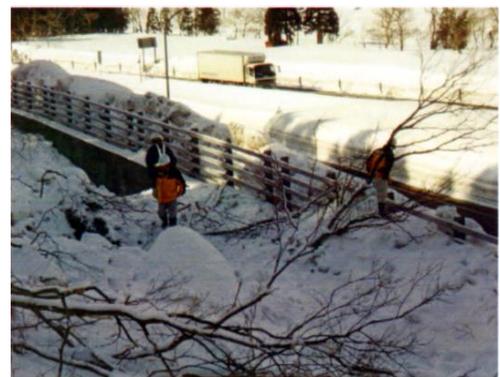
写真 2 平成 18 年 2 月

石打トンネル東京側坑口部の雪崩防護擁壁は、当初計画の設計では一律 5mの高さであったが、六日町 IC～湯沢 IC 間の開通前に雪崩に対する対策工の見直しを行い、図 2 のように坑口側での最大擁壁高さが 12.55m（コンクリート擁壁 9.85mの上部に 2.7mの鋼製補高柵を設置）となる巨大な防護擁壁に嵩上げた。しかし、写真 2 のように平成 18 年 2 月に発生した雪崩のデブリが 12.55mの擁壁上部まで達する状況となり、12.55mの擁壁高さでも不足している状況にある。

雪崩防護擁壁は雪崩を擁壁とのり面間の堆雪エリアで受け止める構造であるため、写真 2 のように鋼製補高柵まで埋まってしまった状態では機能が発揮できず、さらなる雪崩が発生した場合は、デブリが本線まで到達する非常に危険な状態となる（図 5 参照）。関越自動車道が開通後に何度か満杯状態になり、擁壁上部にある補高柵にさらに単管とネットで嵩上げを実施しているが、雪崩の破壊力は補高柵等では防げないため、危険回避として適宜バックホウや人力にて堆雪エリアの確保を実施している。そこで、融雪装置の遠赤外線に着目し、試験施工を行った。

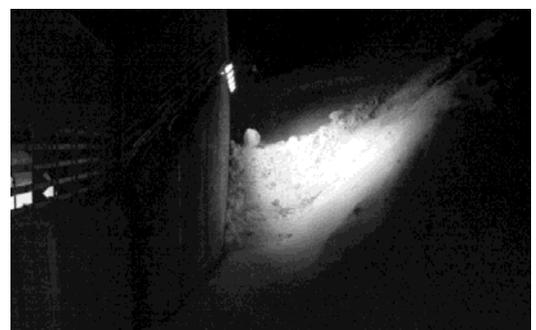
2基並列区間の融雪範

擁壁が高い方は、堆雪エリアが狭いことから融雪能力を高くするため2基並列で10基設置し、低くなる側の擁壁には5基を均等に設置し、2基並列の区間と1基の区間にわけて積雪深センサーと24時間監視用のWebカメラをそれぞれに設置した。夜間の融雪稼働時はカメラが遠赤外線モードとなるため、遠赤外線融雪範囲が明るく照射される。写真4の照射範囲にて融雪が行われる。また、データ収集としてこの2区間の範囲を1時間に1回撮影して携帯回線を使用し保存閲覧可能な運用を行った。
