東名高速道路における凍結通行止への改善対策について

岡田 尚久*1

*1 中日本高速道路株式会社東京支社御殿場保全・サービスセンター総務企画担当

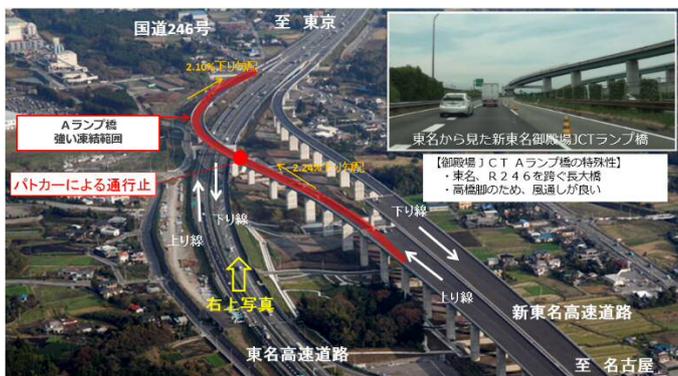
写真-1

管内の路面は、ほぼ全域にわたって部分凍結が発生していた状況であった。

現在、当社で使用している凍結防止剤は塩化ナトリウムの湿塩散布であり、散布量は 20 g/m^2 である。当日は3回全線散布を行っていたが、気温低下が著しく部分的な凍結を回避できなかった。特に新東名高速道路御殿場JCTの高架橋区間で凍結が顕著であり、スリップ車

両により車線閉塞状態が発生し通行止となったものである。(写真-1参照)

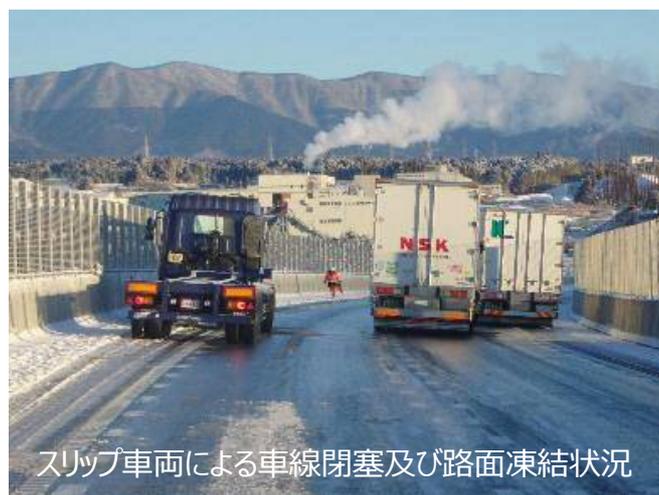
写真-2

また、御殿場JCTの高架橋は約30m程度の地上高があり、風の吹き抜けも良く路温が低下しやすい環境にある。更に、東名高速道路を横過するという条件のため、鋼床版が採用されており、当該橋梁の鋼床版区間においてはロードヒーティング装置が設置されているものの、今回の気象条件下でJCT部の橋梁にて路面凍結が発生したものである。(写真-2参照)

このため、新東名高速道路長泉沼津ICの本線を閉鎖し通行止を行ったが、自力走行不能車両の発生から高速道路本線の物理的閉鎖までの間約1時間で、約1000台の車両が現場付近を先頭に約9km渋滞し、JCT部の凍結が解消されるまでの9時間で滞留が発生した。滞留時間が長期化した原因は、一般車両が転回できる有効な開口部が存在しなかったこと、深夜及び休日のため、十分な対応人員を確保できなかったことなどが要因として挙げられる。

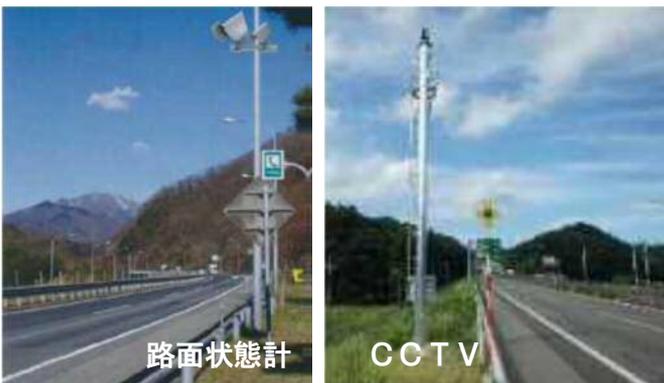
写真-3

現地で部分的な路面凍結や車両の横滑りが発生していたことを早期に把握できなかつたことを踏まえると、現場の状況をリアルタイムに把握する必要があることは言うまでもなく、新東名高速道路高架橋区間では今後も凍結事象が予想される。更に、当該 J C T部を含め新東名高速道路には道路照明が設置されていないため、夜間の路面状況を確認することは現状では困難である。

そこで、現地の監視機能を強化するため、監視カメラ（CCTV）を3基増設し、早期の路面状態、及び交通状況の確認を行うこと、また夜間の視認性を向上させるため道路照明を新設するとともに、路温計2基、路面状態計2基を新設することとした。

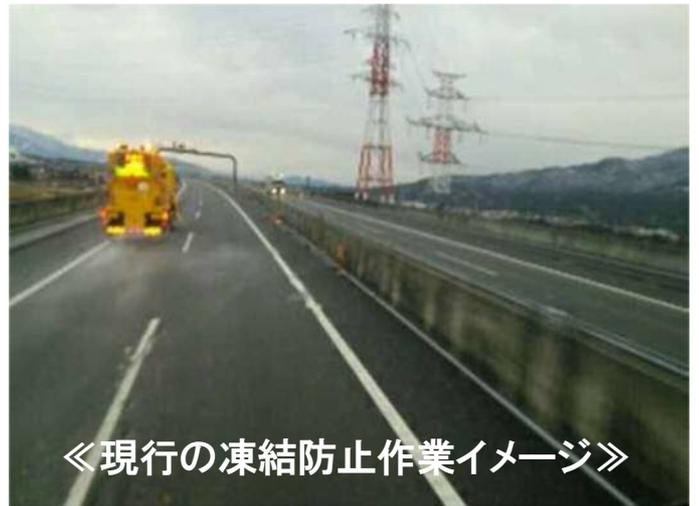
写真-4

また、現行の雪氷対策車両は大型湿塩散布車両であるため、広範囲へ大量の凍結防止剤を散布することには適しているが、今回発生した部分凍結箇所への集中散布などには不向きであり、塩化カルシウムの散布には向いていない。

これらのことから、塩化カルシウムを専用に散布する小型散布車両を2台新規配置し、ゲリラ的に発生した凍結箇所へ弾力的に散布運用できる体制とした。

また、御殿場 J C T 専属の雪氷対策車両を追加配置し、当該区間の凍結防止対策をより一層高めることとした。

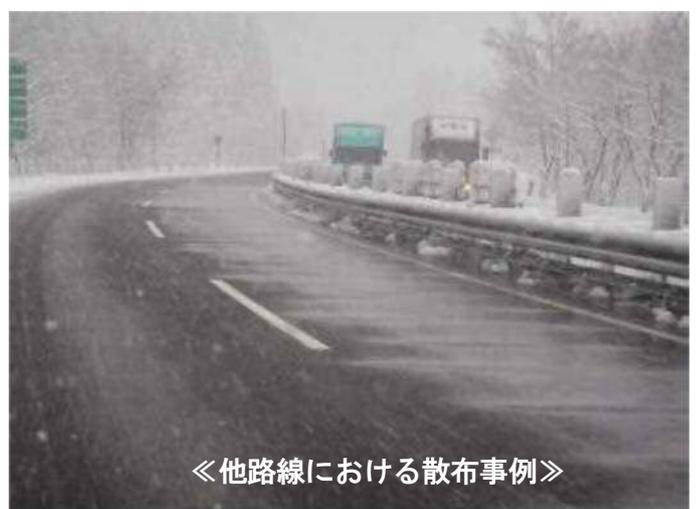
写真-6

但し、橋梁のため本線上にタンクなどの設備を設置できないこと、地上高さ30mまで圧送する必要があることなど大きな制約があり、散布量が左右されるため少量でも効果が期待できる薬剤を使用することで現在検討中である。

また、設置箇所が橋梁区間であり壁高欄に散布装置を添架しなければならず、通常の高圧噴射では直接走行車両に薬剤が飛散することが予想されるため、散布方法にも工夫が必要である。（写真－6 参照）

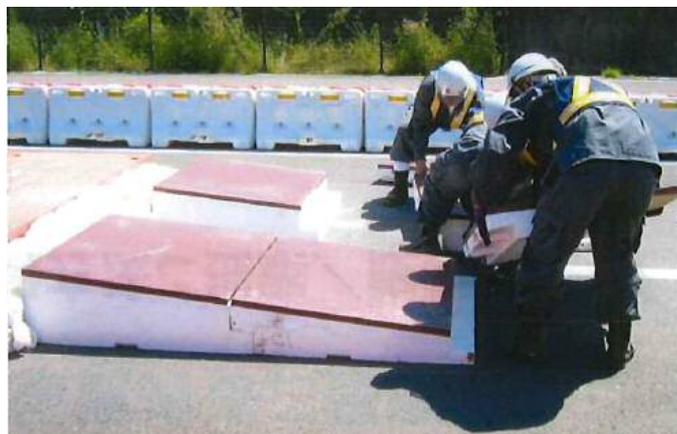
写真－7

今回滞留車両が発生した付近では、現状で新東名高速道路長泉沼津IC～御殿場JCT間には、5か所の中央分離帯開口部が設置されているものの、段差がありそのままでは使用できない状況であるため、スロープ構造により速やかに開口部が使用できる構造を確保する必要がある。（図－6 参照）

中央分離帯開口部を転回路として使用するため、段差部分に簡易スロープを設けることで一般車両を転回し流出させるため、現在EPSを活用したスロープを採用すべく進めている。（写真－7 参照）

材質は、発泡スチロールで形成されたスロープであり、概ね30kg程度の部材に分割し人力運搬が可能であり、

2名での作業が可能である。部材同士の連結は嵌合（はめ込み）によって行うこととしており、ねじ止めや溶接等の複雑で専用の機器は必要としないことが特徴である。

また、軽量であることが長所であるが、積雪路面上に敷設することになるため、スロープを車両が走行した際のずれや耐久性が課題であり、今後検証を行いながら必要な補強対策を行っていく。
