雨氷による高速道路の交通障害発生予測とその対応

— 長野自動車道 塩尻市域 —

松村 剛省*1、安野 毅*1、高橋 裕之*1

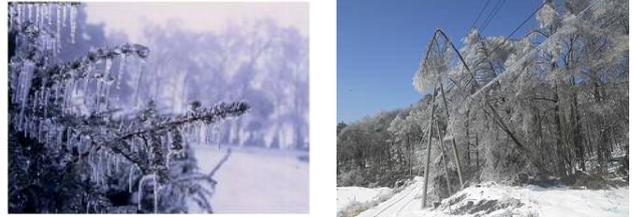
写真－1 雨氷発生状況

雨氷とは、過冷却状態の雨滴が樹木や電線等の地表の物体に付着して凍結し、透明な氷となって着氷する現象であり、樹木の枝や電線に細いツララが多数形成されるのが雨氷の特徴と言われている。着氷した氷の重さで樹木の折損や倒伏、電線の断線などの被害が発生する。

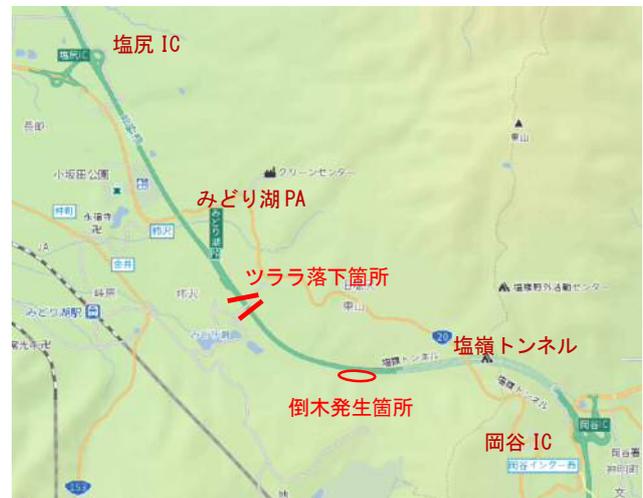
図－2 雨氷による交通障害発生箇所

雨氷による交通障害が発生したのは、岡谷 IC～塩尻 IC 間で塩嶺トンネルからみどり湖 PA のかけての約 1.5 km の区間であり、塩嶺トンネルの停電、倒木による通行車両被害、上空交差の高圧送電線から本線上へのツララ落下であった。特に送電線からのツララ落下は雨氷発生当日（30日）ではなく、一夜明け天候回復し気温が上昇した翌日 31 日の日中であり、通行車両への被害防止のため通行止めや車線規制を行うこととなった。

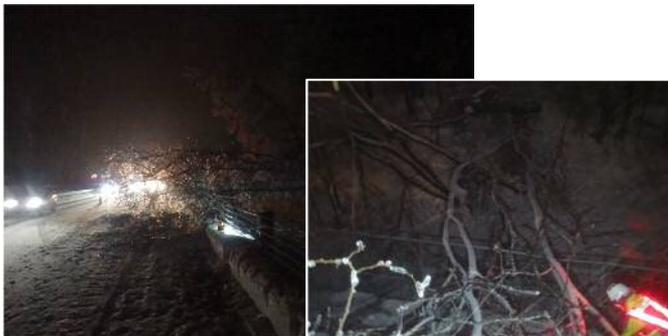
写真-2 倒木の状況

下り線 6.6Kp にて区域外からの倒木発生（1本が走行車線まではみ出し）。通行中の中型トラックのサイドミラー損傷。（写真－2）

高速道路区域内の樹木については伐採を進めていたところであったが、区域外の市道敷の樹木が倒れ走行車線にはみ出したものであった。車道に届く樹高の区域外樹木について地権者との協議を進め伐採処理していく必要がある。

区域外地権者への伐採依頼を行っており、少しずつではあるが伐採を進めているところである。区域内については伐採済みであるが、ニセアカシアのように成長が早く倒れやすい樹種が多いため、定期的な伐採を行い樹高を抑える植栽管理を継続していく。

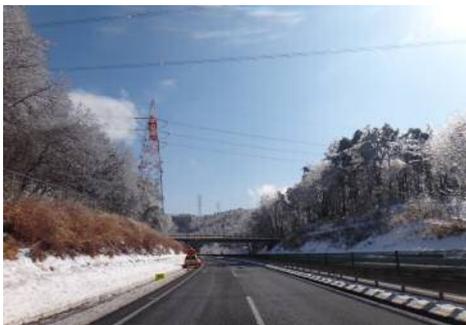
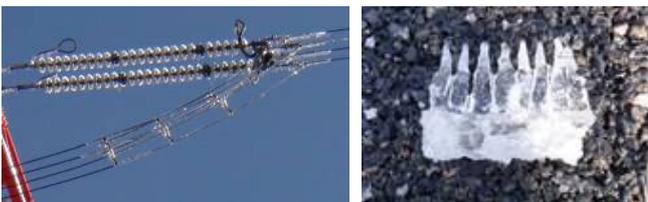
写真-3 高圧線交差状況(上)と着氷状況(左下)
右下は落下したツララの破片

送電線からのつらら落下を確認。交通規制の準備を開始。(写真-3)

なお、高圧送電線からのツララ落下に伴い、通行車両の損傷事故が数件発生し、電力会社での補償案件とした。

高圧送電線に着氷した場合現在の技術では人為的に落下させる方法は無く（電力会社談）、着氷を確認した場合気温上昇による落下時刻を予測し、通行車両への被害を防止するための通行規制等の処置を行う必要がある。今回は10:30頃よりツララの落下を確認したが実際に通行止めの措置を行ったのは11:45であった。

雨水が発生しやすい当該区間を交差する高圧送電線は2社5路線あり、電力会社ごとに対応方法について協議を重ね、表-1、2のとおり監視体制(案)をまとめ運用を図ることとした。いずれの社においても独自の気象評価により雨氷発生を予測した場合は16:00まで

にNEXCOへ連絡をもらい、NEXCOは注意喚起PRや交通規制実施の準備を行っていくことが基本であるが、B電力会社の送電線は常時定格送電量に近い送電を行っているため電線の発熱により着氷しにくいとのことで、主には監視体制を執ることとしている。

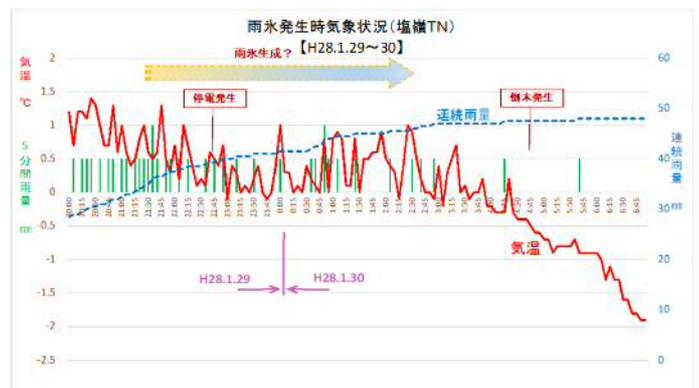
図-3 塩嶺トンネルの気象状況

折線(実線)は5分毎の気温、縦細実線は雨量、折線(破線)は連続雨量を示している。雨は29日未明から降り始め日中の気温が1℃前後であったが、30日未明まで雨で経過し4:00頃より雪となっていた。20時30分頃より気温が更に低下し始めているが雨であった。22:40に停電が発生していることよりこの頃より雨氷の生成が加速したものと考えられる。

本線上の気象観測装置は路面に近い所にあり周辺よりは高めになっていることを考慮すると、早い段階で雨氷の発生する特異条件であったものと考えられる。

雨氷が発生しやすい条件としては南岸低気圧の進行により関東方面に大雪予測があり上空に暖気層がある場合等の指標がある。また、実況監視の中でも気温が低い状況でも雪にならず雨で推移し更に気温が低下していくような場合に注意が必要と考えられる。図-3に示したような気象状況の変化を監視し、現地の巡回確認を細目に行ってデータを集積していくことで、今後の予測及び実況での判断精度向上に努めていく。
