## 湿塩散布車の腐食状況記録及び塩分濃度測定による検証

岩沢 彰太\*1 石垣 正人\*2

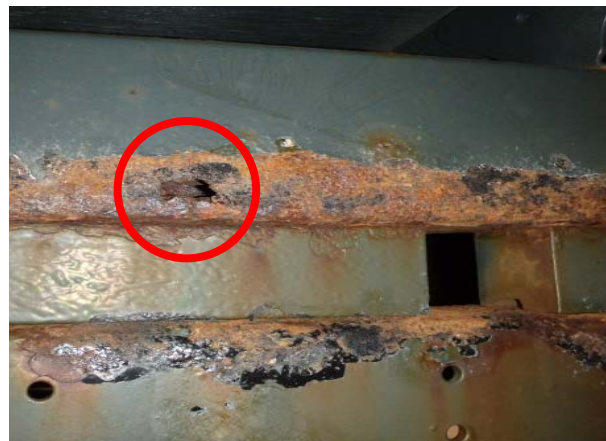
錆びの発生は塩分の浮き出しに始まり、その後固結化し放置していると写真-1のように、局部的な金属の腐食により一部穴が開いてしまう孔食という現象が発生する。また写真-2では、化学的な腐食により金属が薄くなる減肉という現象が発生する。この2つの現象が発生してしまうと大きな故障の原因の1つとなる。よって、今回の塩分濃度測定後、定期的な洗浄を行うことは車両の延命化を図る目的でもある。

写真-1 シャシ部の孔食状態

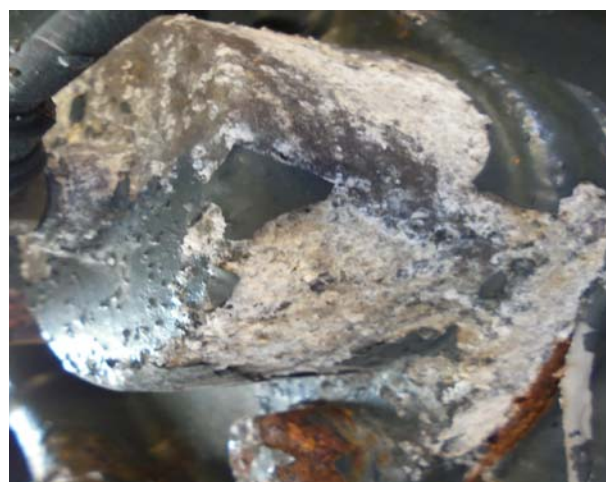
写真-2 ブレーキ部品の減肉状態

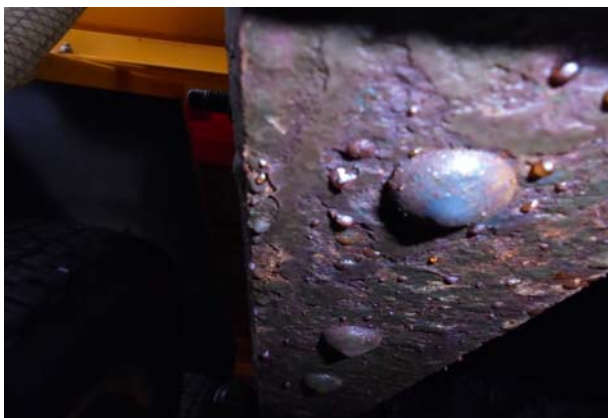
写真-5 無洗浄車両シャシフレーム下部

かるように無洗浄車両のシャシフレーム下部には、残塩が空気中の水分を吸収し、塩分が浮き出しているのが分かる。写真-6では月に2回洗浄を行い、塩分濃度測定をしている車両である。ほぼ同一の箇所であるが、

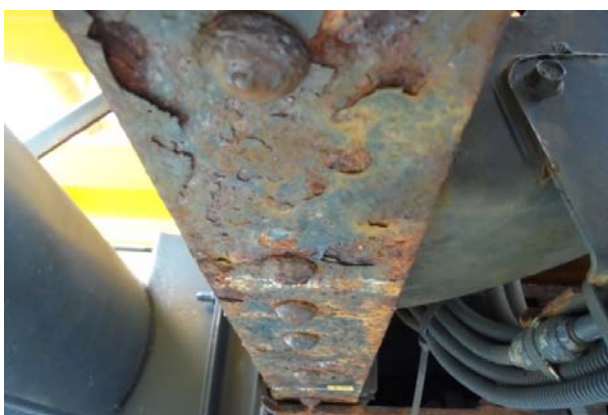
写真-6 洗浄車両シャシフレーム下部

洗浄車両の方では、乾燥し塩分の浮き出しは見られなかった。

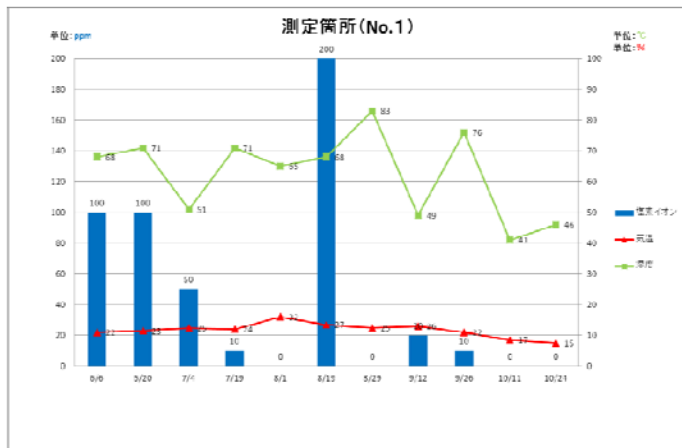
表-1に示す表の緑の折れ線グラフはその日の湿度を表し、赤は温度、青の棒グラフが塩分濃度となる。測定結果No. 1は写真-3のシャシフレーム(前輪と後軸の間)で測定開始時が100ppmで最終時は0ppmという結果となった。表を見ると一度低下した傾向にあるが、塩分濃度が上昇した日が確認された。これは洗浄作業により残存塩分が付着した為と考えられる。比較的洗いやすい箇所でもあることから塩分はすぐに低下した。

表-1 シヤシフレーム (前輪タイヤ後部)

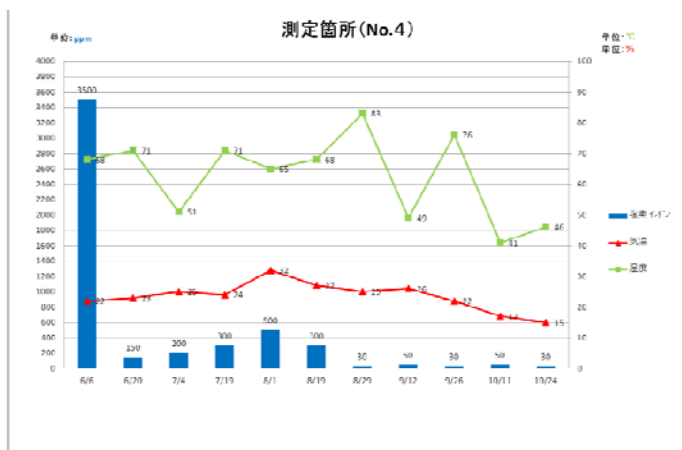
表-2は測定箇所No.4の散布装置の円盤部の上部にあたる箇所にて測定開始時が3,500ppmで最終時が0ppmとなった。開始時はすでに白く浮き出ている部分の測定となったため高濃度となった。しかし、写真-7を見ても分かる通り洗浄が容易な箇所であることから濃度が急激に低下しているのがわかる。

表-2 散布円盤上部カバー

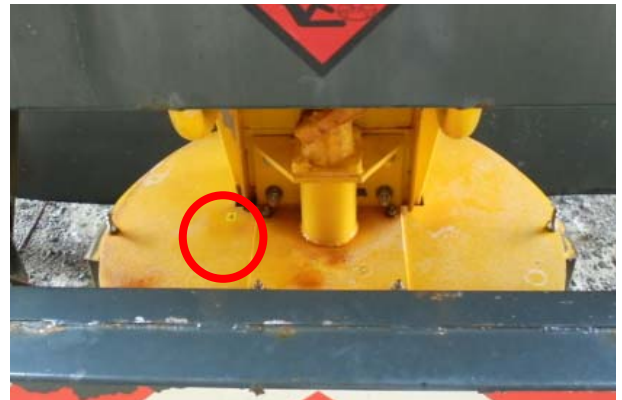
写真-7 散布円盤上部カバー

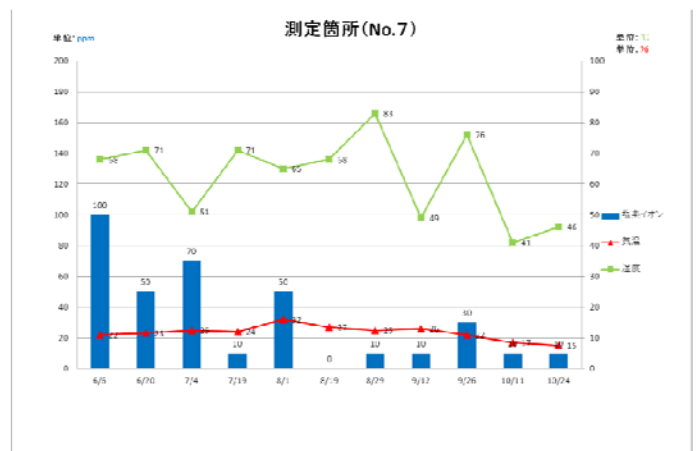
測定箇所No.7の溶液タンクの固定されている部分では測定開始時は100ppmで最終時には0ppmとなった。しかし表-3を見ると一度洗浄後濃度が上昇し、低濃度になるまでに時間を要している。その要因として架装上の問題で塩分除去には限界があったと思慮される。架装装置 (排水設備等) の改善という課題が残る結果となった。

表-3 溶液タンク固定部

架装装置の改良やシャシフレーム内側や車両装置の細部などに効率よく洗浄できる工夫などを施すことによりもっと良い結果が得られると考えられるため検証していく。

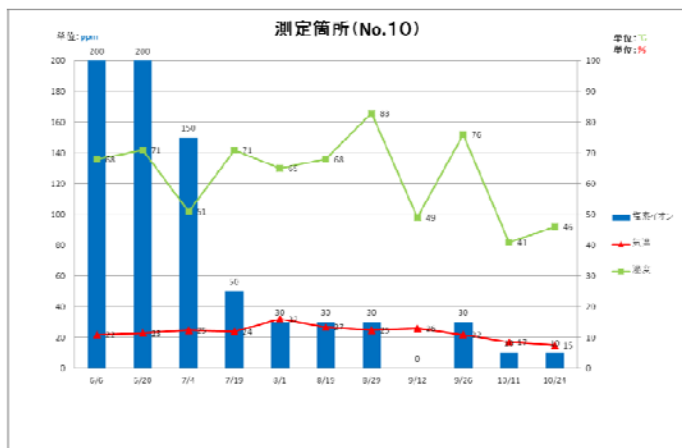
測定箇所No.10からシヤシ下側や駆動装置、制動装置となる。表-4のNo.10リヤ・前側のディファレンシャルケースでは測定開始時200ppmで最終時には10ppmという結果となった。また濃度低下まで時間を要している。

その要因として凍結防止剤付着しやすい箇所であり、駆動装置のため、測定箇所の温度が上昇し塩分の固結化を助長すると考えられる。

表-4 リヤ・フロントディファレンシャルケース

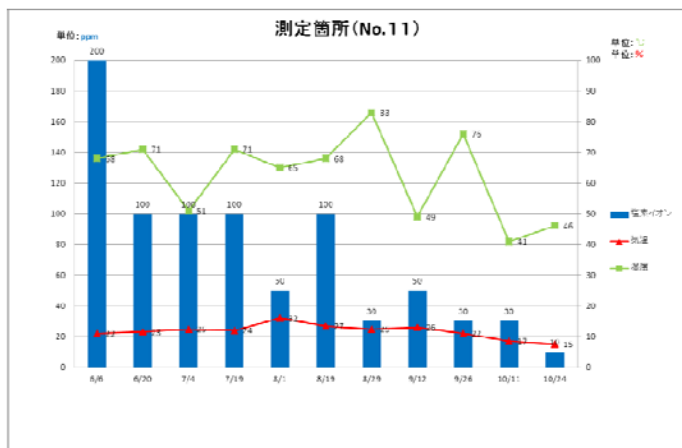
測定箇所No.11シャシフレーム内側の測定開始時が200ppmで最終時は10ppmとなった。それほど高濃度ではなかったが、表-5をみると0ppmになることが1度もなかったことがわかる。写真-8を見るとフレームの内側部分に大部分の配線や配管等が入り混じっており、それに付着している塩分が飛散し濃度がなかなか低下しなかったと考えられる。シャシの内側や細かな溝などの効率的な洗浄方法等の課題が残る結果となった。

表-5 シャシフレーム内側

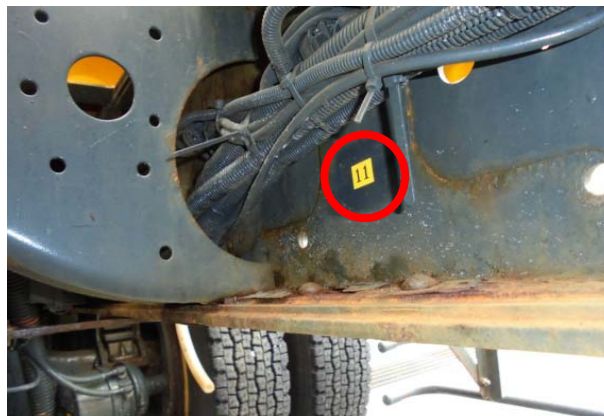
写真-8 シャシフレーム内側
