# ■ 大源太川第1号砂防堰堤の老朽化問題

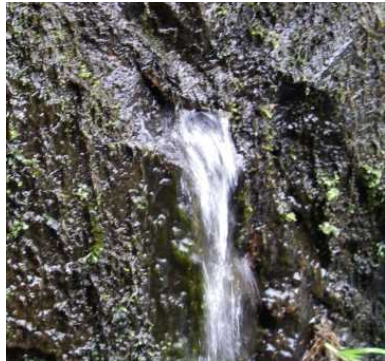
- ✓ 堤体の各所で漏水が発生しており、多い箇所では1分間に7.5Lもの水が漏水
- ✓ 堤体内が浸水し、セメント成分などが流れ出てきた痕が多く確認されており、堤体内の空洞化が懸念されている

堰堤表面の漏水状況

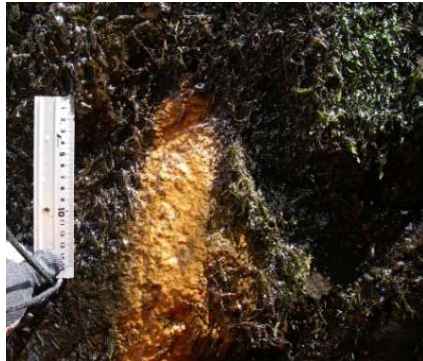
セメント成分の流出跡

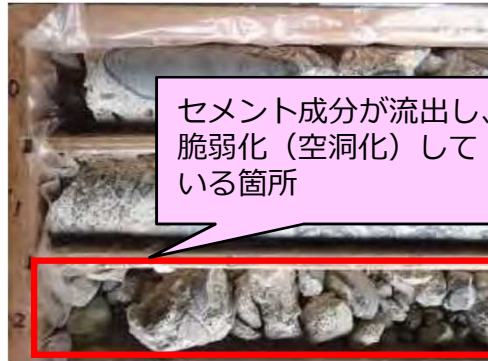
堰堤内部のボーリングコア状況

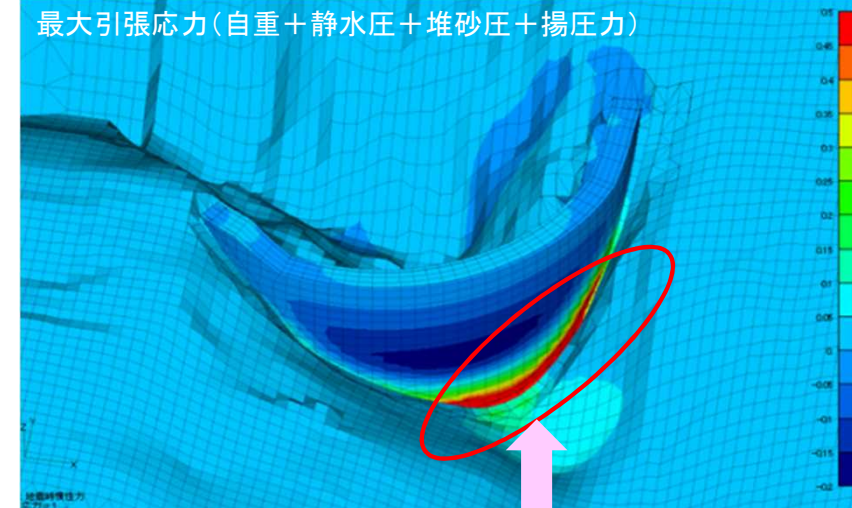
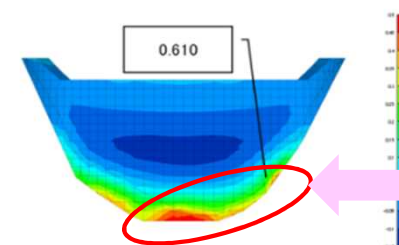
最大引張応力(自重+静水圧+堆砂圧+揚圧力)

- ✓ 現行の技術基準に基づいた安定性評価の結果、地震時に堤体内部に発生する応力が許容応力度を超過することが判明

堤体内部で発生する引張応力が、コンクリートの許容応力度以上であることを示す
