湯沢砂防だより

融雪による登川支川姥沢川での濁水発生を踏まえ、土砂災害の恐れがないか、現地調査を実施しました。

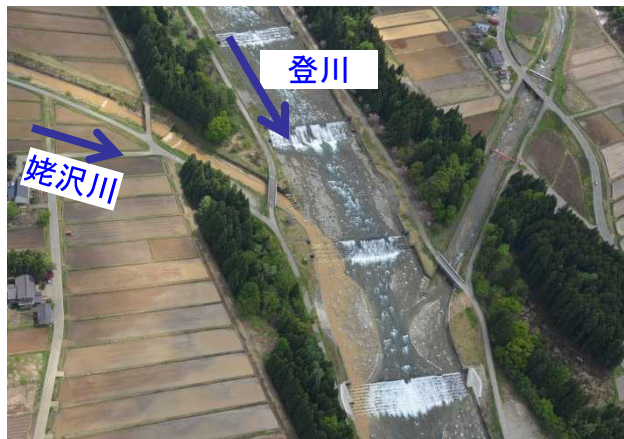
河川の濁り状況(姥沢川合流地点)

今回の崩落による**土砂災害の発生の危険は小さい**と考えられますが、**崩落した土砂の影響で川の濁りはしばらく続くもの**と思われます。

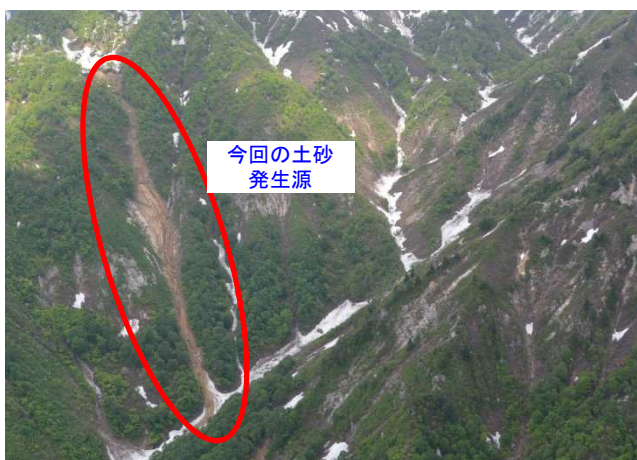
姥沢川流域(上流部)の崩落状況

土砂崩落箇所を発見しましたが、水は通常通り流れており、**河道閉塞は発生していない**ことを確認しました。この崩落箇所は、平成23年の新潟福島豪雨でも土砂崩落が発生している箇所で、融雪に伴い小崩落が発生したものと推測されます。

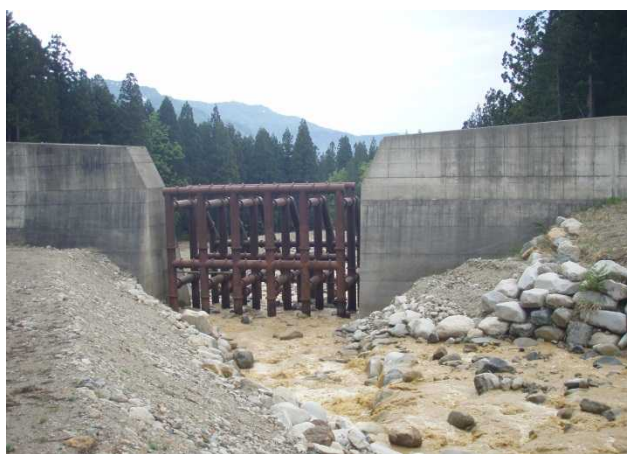
姥沢川第2号砂防堰堤の状況
姥沢川流域(中流部)
