3. 『転流』が完了し、大源太湖の水位が下がりました。

4. 既設堰堤水抜孔対策について

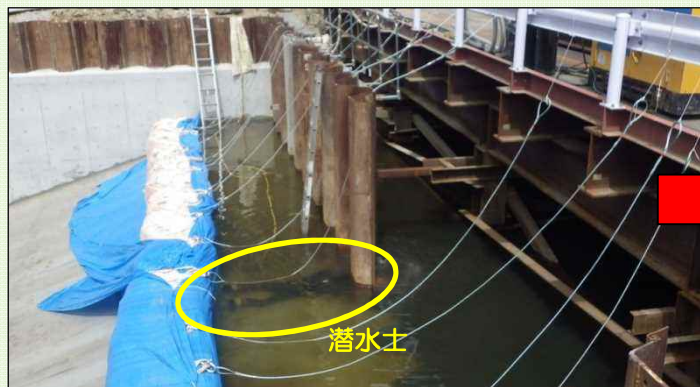
鋼矢板水中切断状況

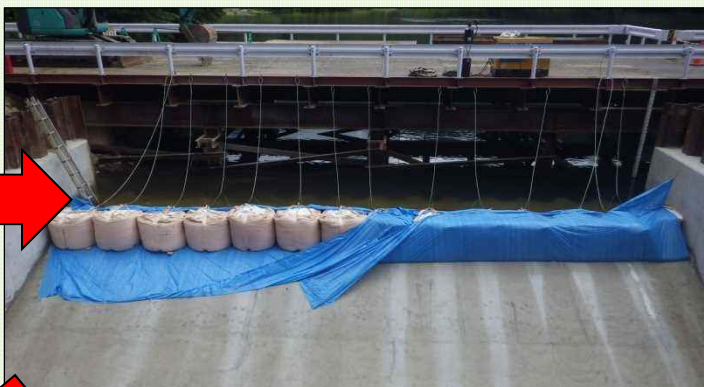
鋼矢板切断完了（土のう撤去前）

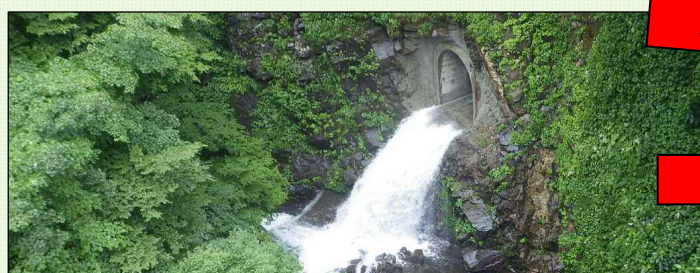
トンネル吐口放流状況

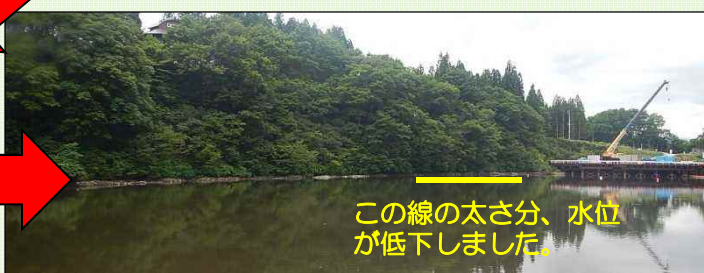
7月2日よりトンネル呑口前面の鋼矢板を切断し、6日に無事『転流』が終了しました。これにより、現在、大源太湖の水位は約60cm低下していますが、補強工事完成後は水位が回復する予定です。

湖面低下状況

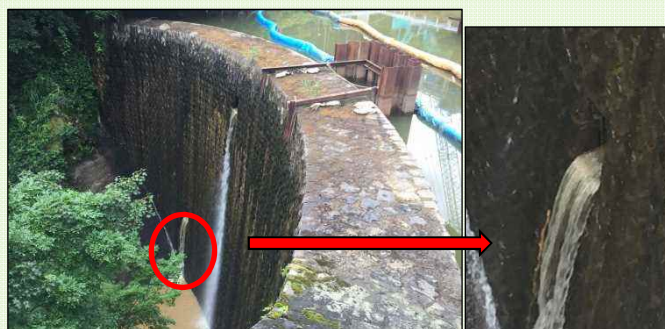
7月11日に既設堰堤水抜孔から濁水の流出がみられ、既設堰堤下流部で大源太川の濁りが確認されました。

水抜孔の堰堤上流部には湖底堆積層の土砂があり、これらの一部が流出したものと考えられます。土砂の動きを防止するため、7月14日から既設堰堤上流部に鋼矢板を打設したところ、濁水は減少しており、その後、経過観察を行っていました。

濁水の発生状況（7/11）
