# 阿賀野川水系河川整備計画

## 平成23年7月新潟・福島豪雨の概要と整備計画目標流量

平成24年8月20日

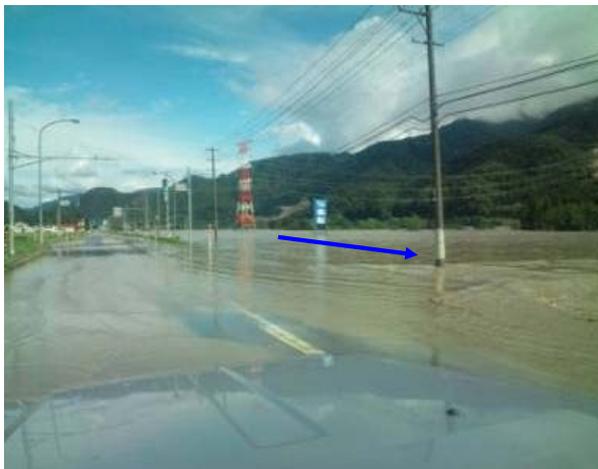
①国道49号冠水状況

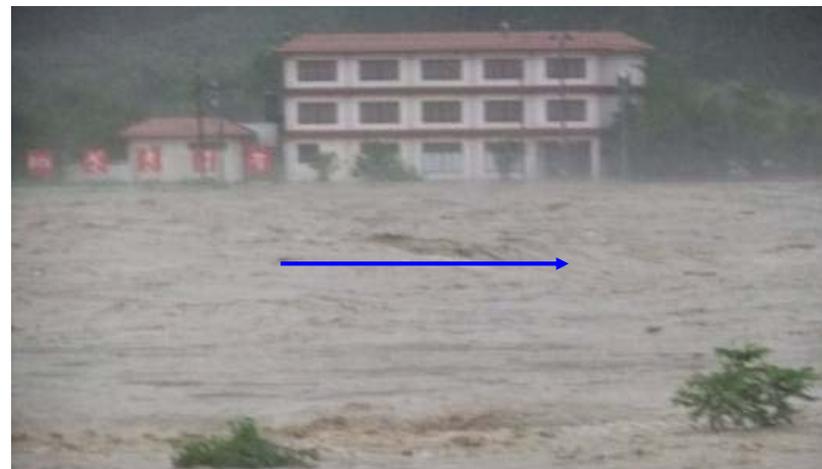
②ホテル咲花浸水状況

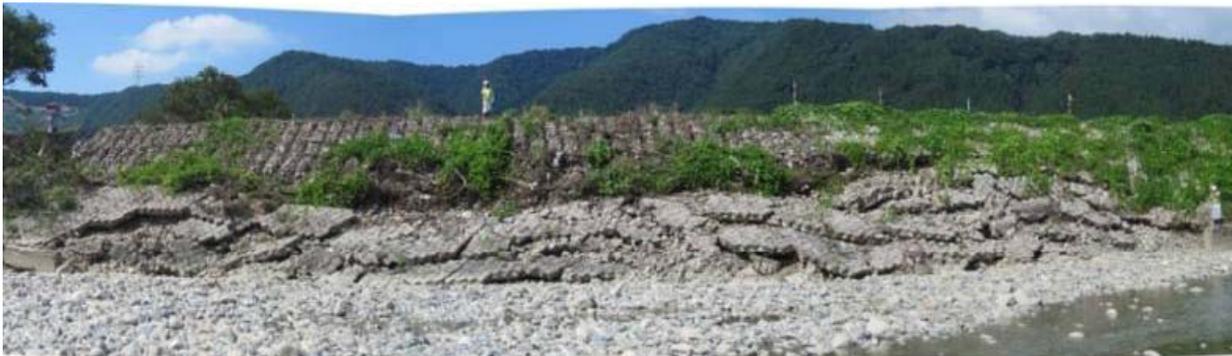
・低水護岸欠壊状況 (全景) R33. 6K (阿賀野市小松地先)

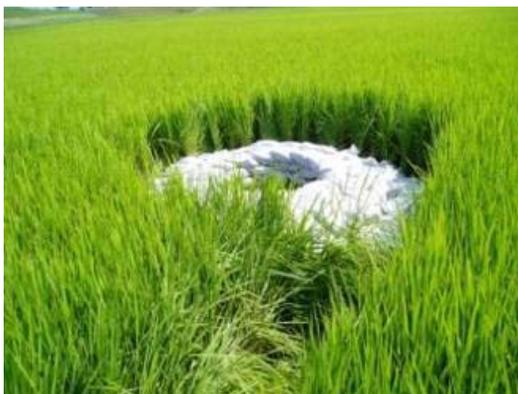
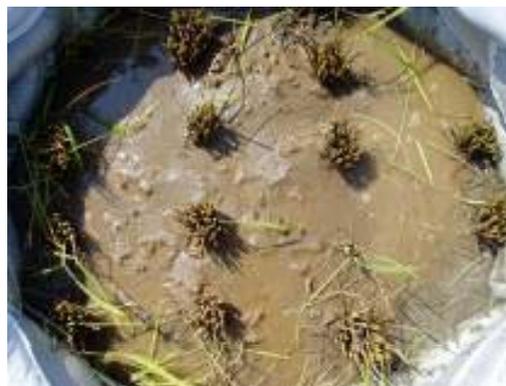
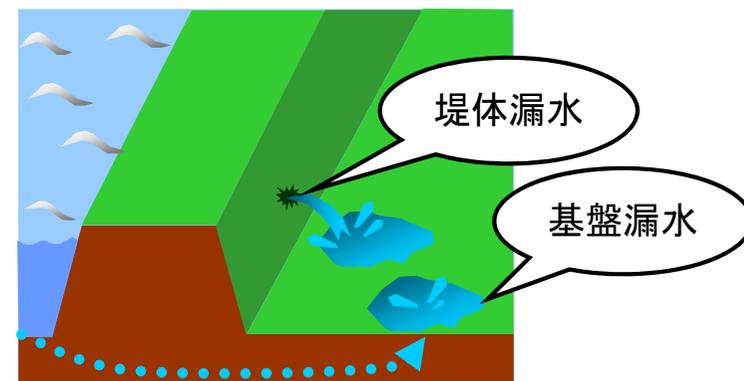
・基盤漏水状況 R11. 7K (阿賀野市法柳地先)

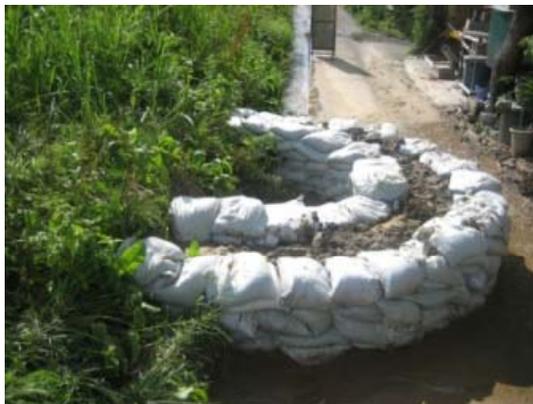
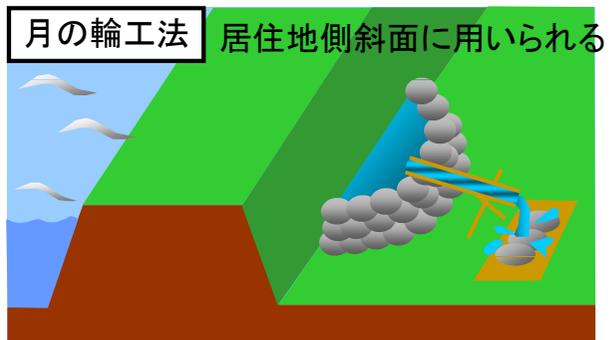
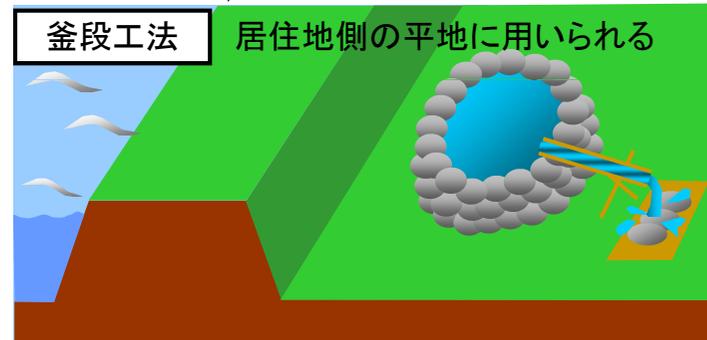
・堤体漏水状況 R20. 4K (阿賀野市嘉瀬島地先)

土のうを積上げ、水深を保つことにより、川側との水位さを小さくし、漏水量の増加を抑え、堤防内部の土砂流出による決壊を防止する工法

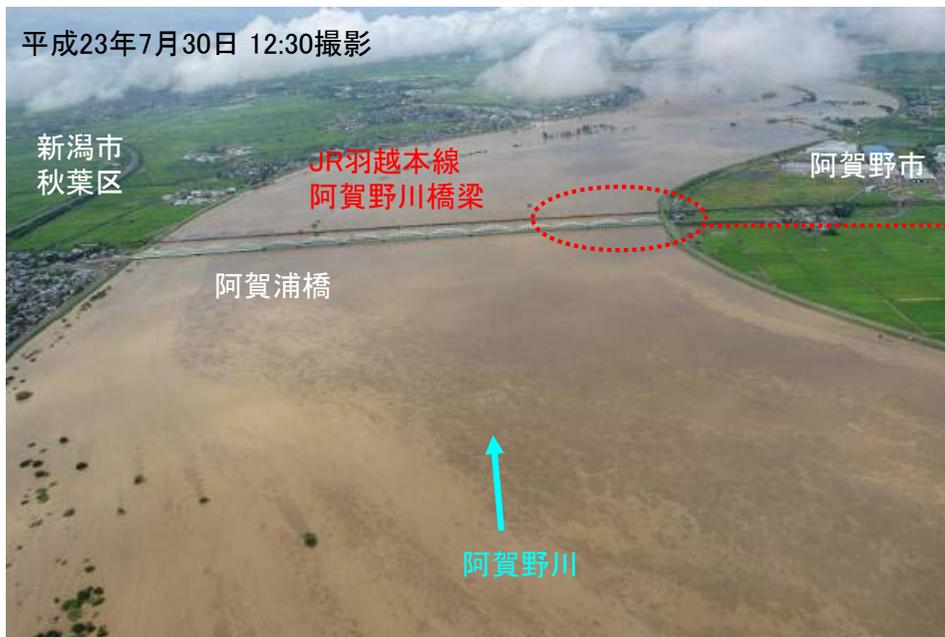
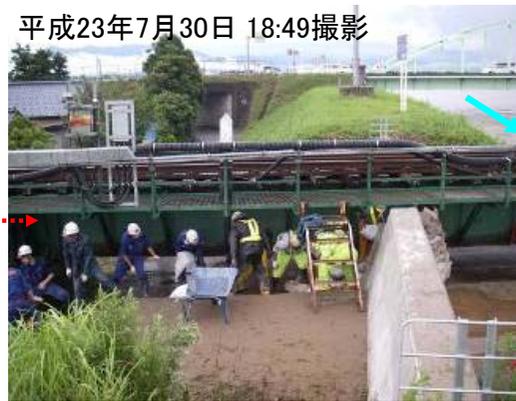
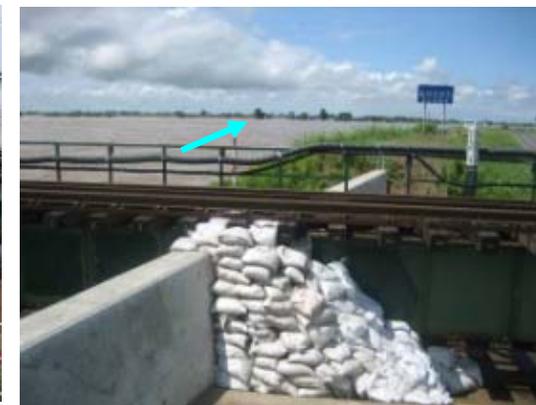
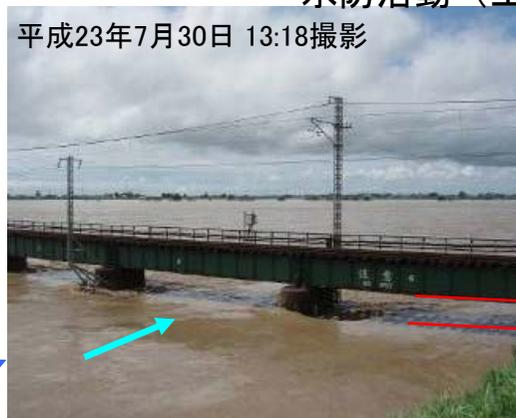
■JR羽越線橋梁取付部では、堤防高(余裕高)が不足しており、土のう積みによる水防活動を実施

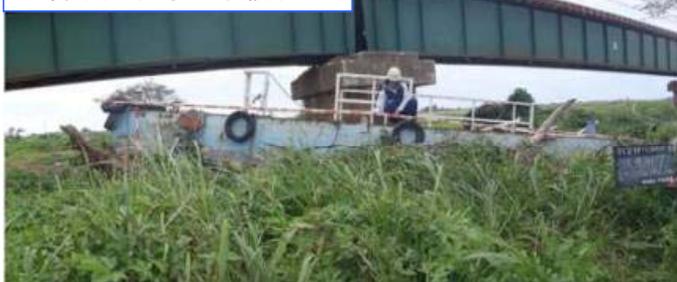
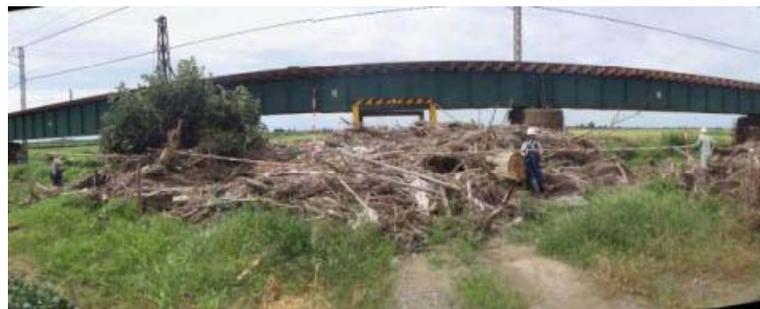
塵芥、流木等の堆積状況

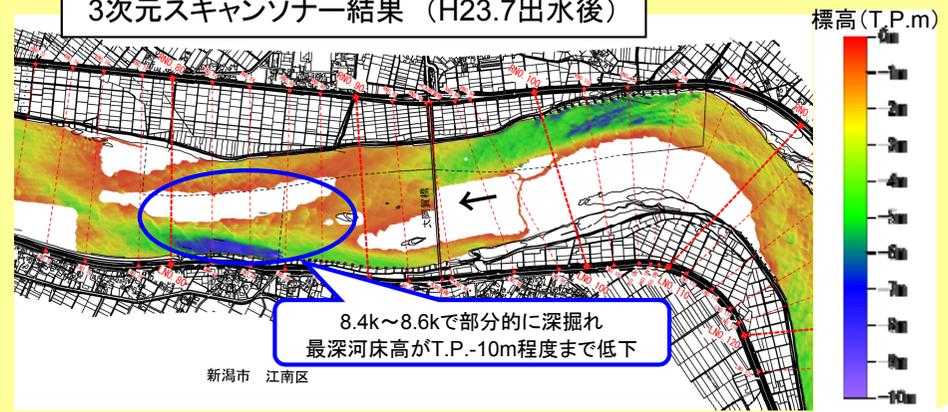
### 3次元スキャンソナー結果 (H23.7出水後)

- 水衝部は深掘れが進行しやすく、深掘れが進行した場合には堤防や護岸が危険な状態になる
- H23.7出水後の横断測量では灰塚地区はベーン工よりも流心側で洗掘傾向、横越地区、中新田地区についても若干の洗掘傾向、今後もモニタリングを継続
- 8.4k~8.6kで部分的に深掘れしているため、今後注視する

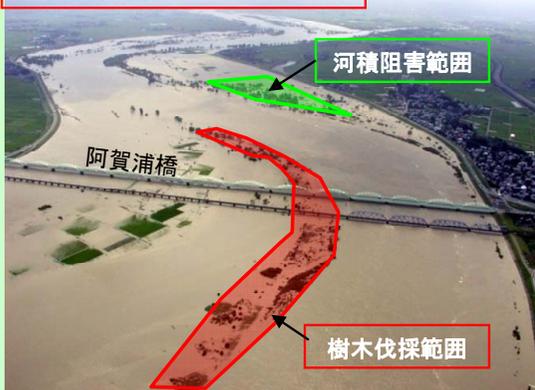
H16.7洪水時

樹木が河積を阻害している

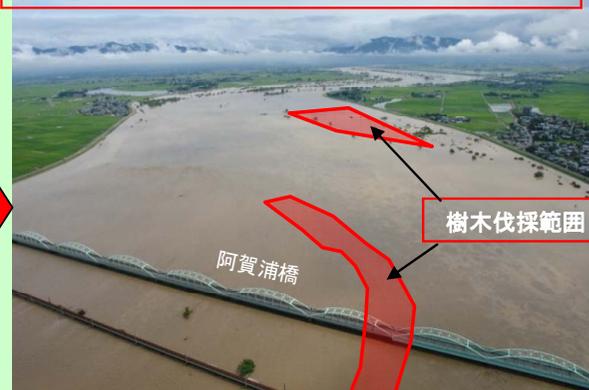
H23.7洪水時

樹木を伐採したことにより全断面で流下している

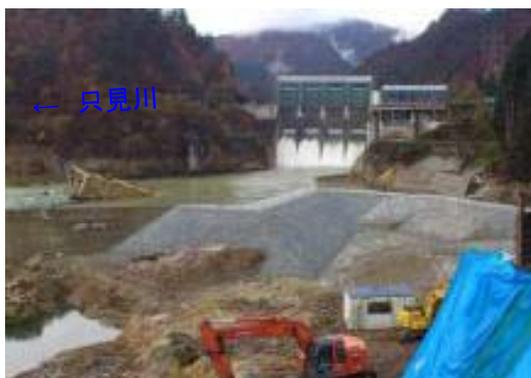
本名ダム下流

- ・被災箇所44箇所 (只見川40箇所、阿賀川4箇所)
- ・護岸流出等

- ・被災した護岸等は、原形復旧実施
