既設集水管の劣化原因と更新工事の効果

工 事 名 滝坂地すべり対策施設修繕他工事
 工事場所 福島県耶麻郡西会津町新郷大字豊洲地先
 会 社 名 (株) 興和
 発 表 者 安田 真輝

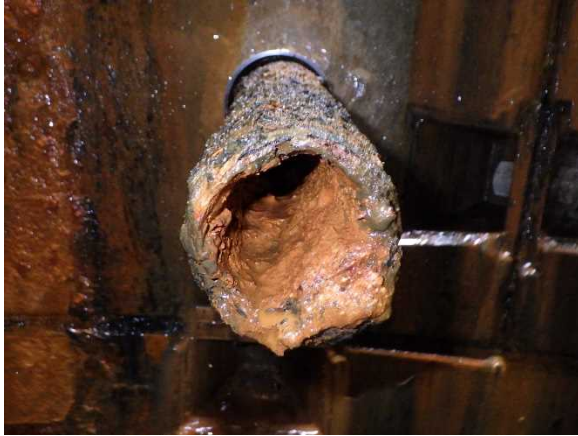
滝坂は、写真 1 に示すよう多くの地すべりブロックが複合してできた大規模地すべり地帯である。その中でも、今回は地区内で特に劣化が進んでいた湯出野沢地区集水井（YW-8）と、あまり劣化していなかった松坂地区集水井（W-4）の地下水を採取し分析を行った。尚、地すべり活動による集水管の破損が予測されるため、今回は国の直轄事業となった平成 8 年以降に実施された集水ボーリング工より選定した。湯出野沢 YW-8 に関しては、平成 25 年と比較的新しく施工したにも関わらず、スライムの付着や SGP 管の破損が多く確認された。

写真 2. 既設集水管劣化状況
(湯出野沢 YW-8)

分析の結果、SGP 管の劣化がより進んでいる湯出野沢 YW-8 において、電気伝導率、硫酸イオン、鉄イオンの成分量が著しく高いことが分かった。水質分析では、電気伝導率が高いほど不純物を多く含み、鉄イオンの量が多いほど鉄が錆びやすくなることを示している。以上より、集水ボーリング工における SGP 管の劣化は、地下水内の不純物である鉄イオンが関係していると考え、それが原因で破損やスライムの付着による集水管の閉塞を引き起こしていると考えられる。

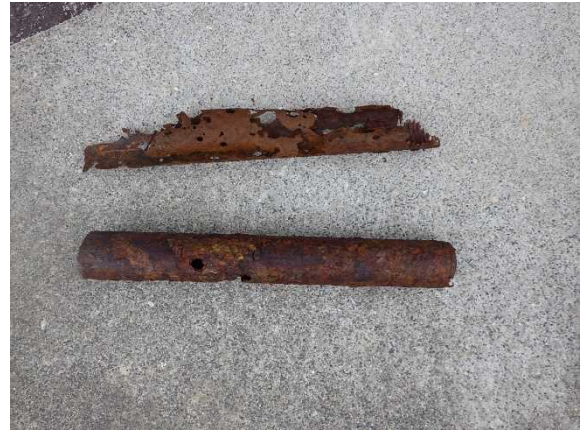
写真 3. 腐食で折れた集水管
(湯出野沢 YW-8)

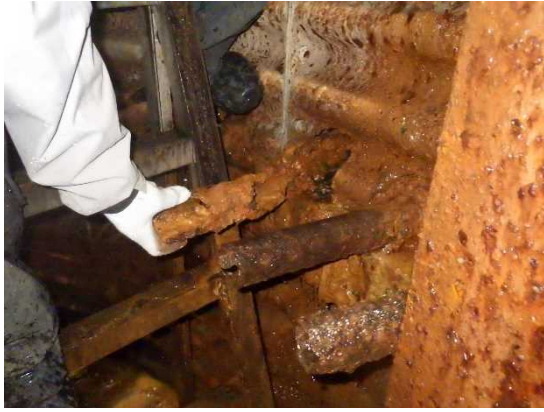
3. サビレス管を使用した集水ボーリングの再施工

写真 4. 既設集水管劣化状況
(堰沢 W-9)

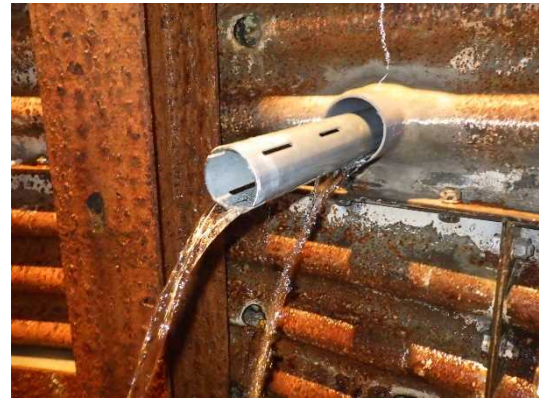
写真 5. 試験施工で使用したサビレス管
(堰沢 W-9 No.19 孔)

そこで、発注者に集水状況を報告し、試験的に恒久集水管のサビレス管を使用することになった。このサビレス管は、高耐食メッキ加工されており、地すべりによる破断に強いだけでなく、錆による腐食や劣化が発生しないことが特徴である。

結果として、最後まで集水量は多く、サビレス管を使用したことで恒久的に高い集水効果を確認できた。全体集水量を比較しても、施工前の 16.20ℓ/min から 61.80ℓ/min と大幅に増量し、再施工を行ったことでの集水効果は高いと考えられる。

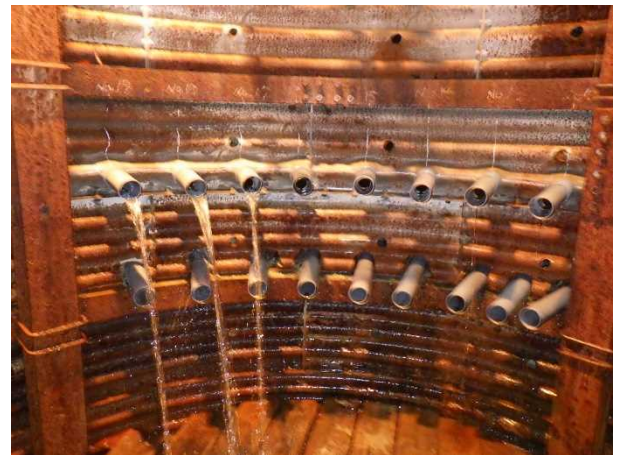
写真 6. 集水ボーリング工完成写真
(堰沢 W-9 No.12~No.19 孔)
