令和元年10月13日台風19号による 阿賀野川の出水状況について

令和元年台風19号 河川管理施設被害状況(阿賀野川水系阿賀野川)

阿賀野川河川事務所

台風19号による出水により、阿賀野川河川事務所管内(河口～阿賀野川頭首工)では、護岸損壊など計5箇所河川管理施設の被害を確認しました。

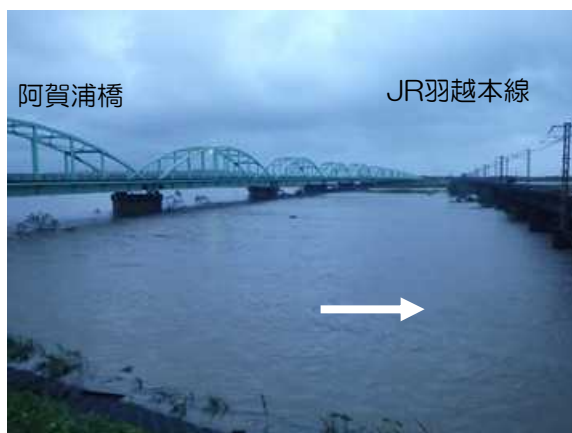
阿賀野市下里地区^{あがのしさがり} JR羽越本線橋梁部では、13日10時より、堤防が低い箇所において、阿賀野市水防団、消防、阿賀野川河川事務所の総勢80名にて、土のう375袋を設置する水防対応を実施しました。

洪水の状況

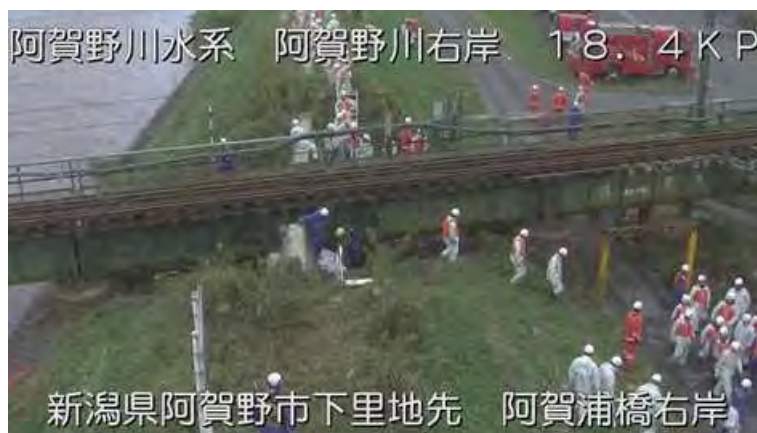
水防対応の状況

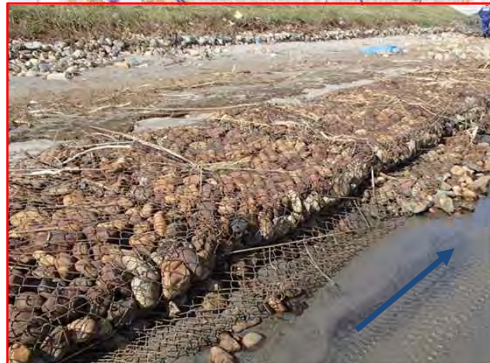
①L0.4k下山地先 護岸損壊

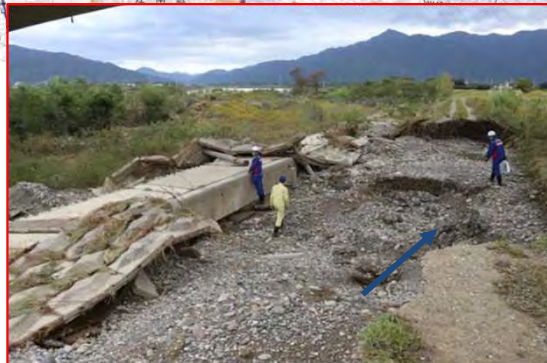
②L28.2k清瀬地先 護岸損壊

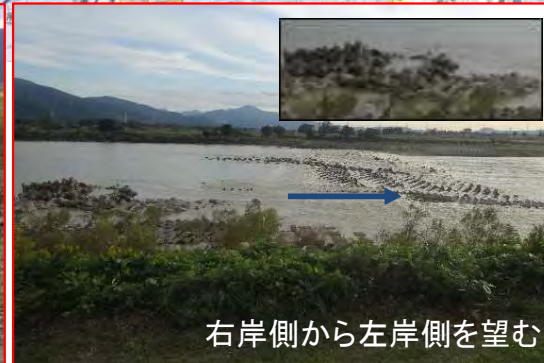
③29.4k渡場床固 床固流出

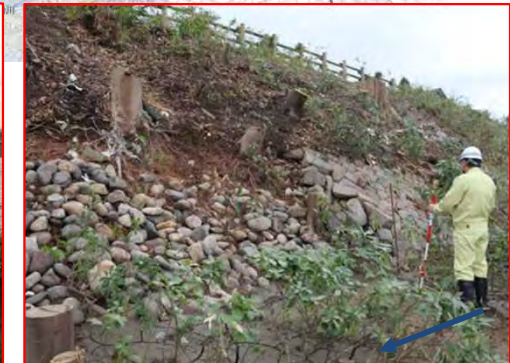
④R30.6k渡場地先 護岸損壊
