平成23年7月新潟・福島豪雨概要 (阿賀野川管内観測史上最大級10,000m³/sを超える大出水！)

出水状況～馬下観測所～

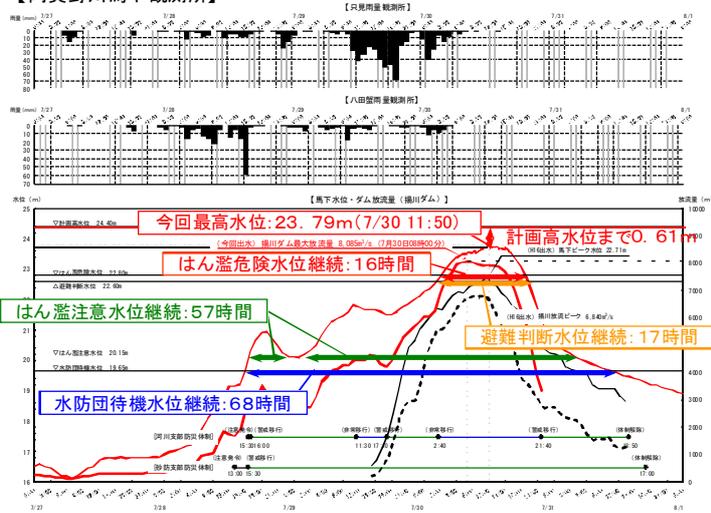
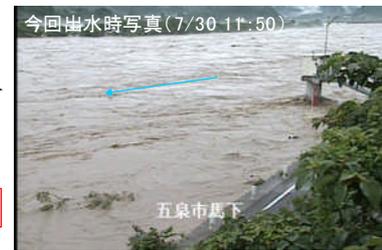
【阿賀野川馬下観測所】

平常時に比べ水位が約7m上昇

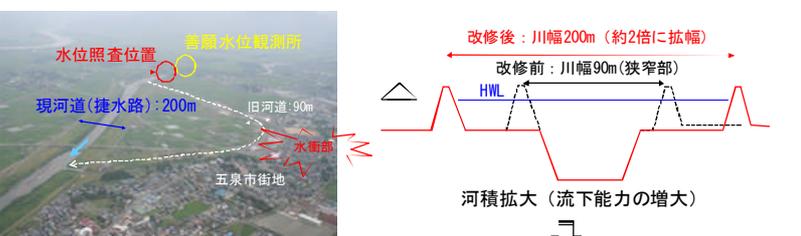
水衝部の解消・河積拡大→水位上昇を抑制し、近隣市街地へのはん濫リスクを軽減

水位がHWLを超過しなかったことにより、堤防決壊などはん濫リスクを大幅に軽減

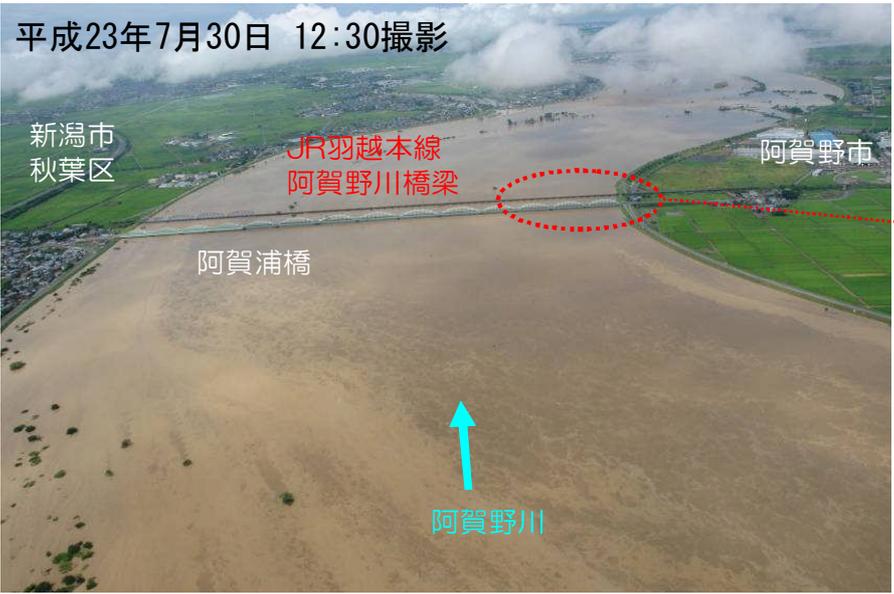
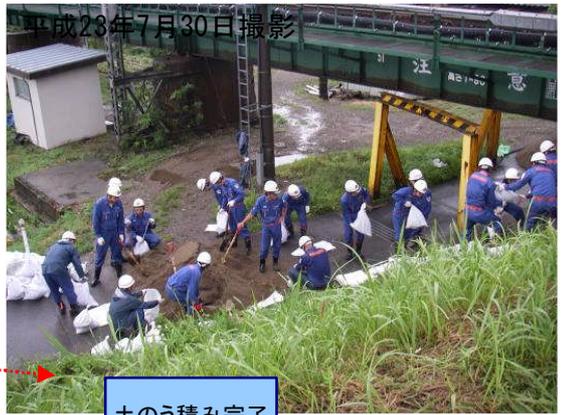
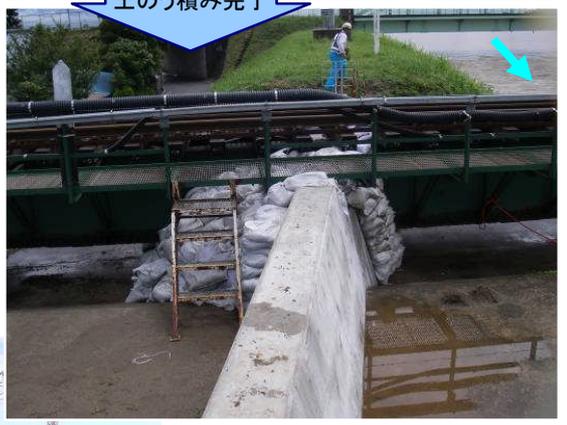
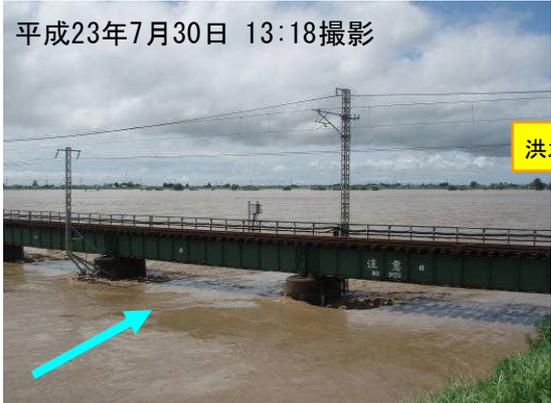
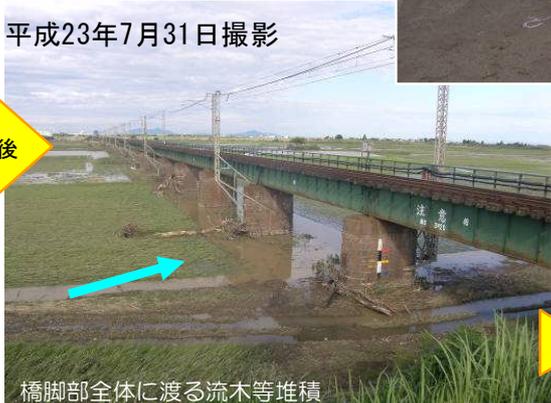
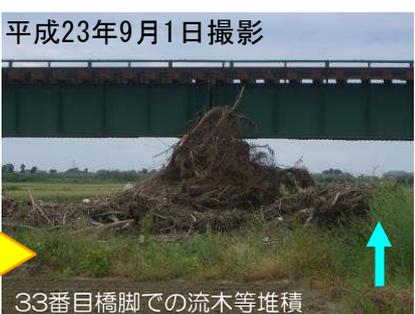
J R阿賀野川橋梁における水防活動状況

J R羽越本線阿賀野川橋梁は大正元年の完成から99年を経過しているが、桁下の余裕高が足りず、径間長も不足している。
