平成23年7月新潟・福島豪雨による阿賀野川災害復旧の概要

● 災害復旧工事（H23～H24年度 直轄河川災害復旧事業） 1/3

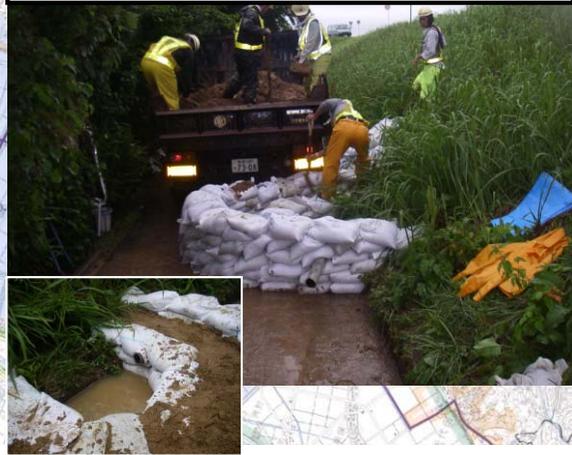
②嘉瀬島地先 堤防漏水、月の輪対応中

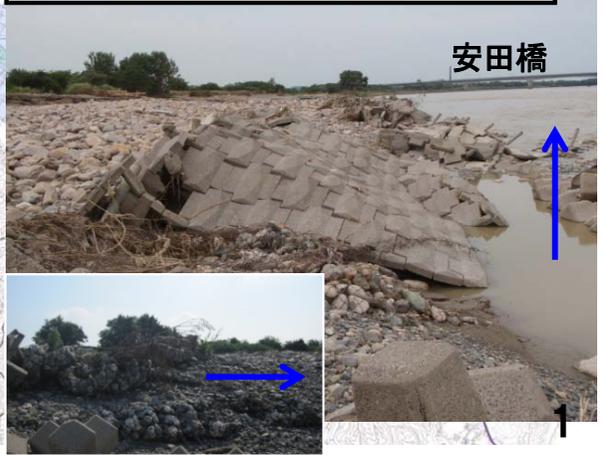
④渡場左岸地先 渡場床固護床工流出

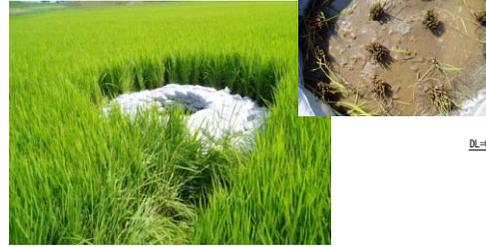
①R11.7K（阿賀野市法柳地先）

・基盤漏水状況

応急対策：釜段工

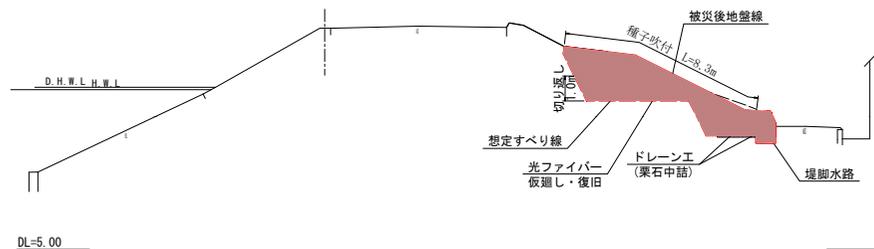
②R20.4K（阿賀野市嘉瀬島地先）

・堤防漏水及び法崩れ状況

・災害復旧工法：ドレーン工

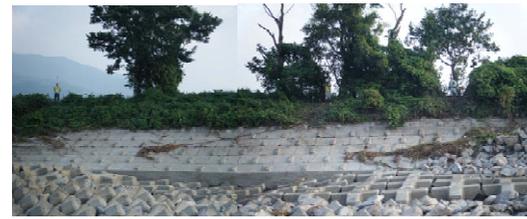
④L29.2K（阿賀野市渡場地先） ・床固護床工流出状況（全景）

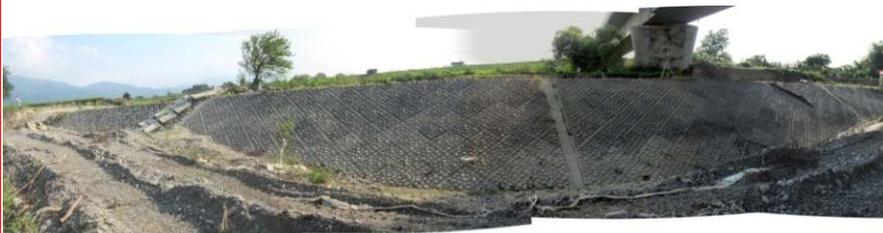
③L28.2k（五泉市清瀬地先） ・低水護岸欠壊状況（全景）

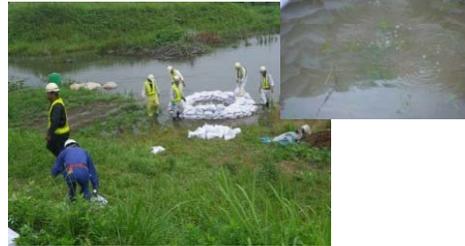
⑤R29.6K（阿賀野市渡場地先）

・ 基盤漏水状況

応急対策：釜段工

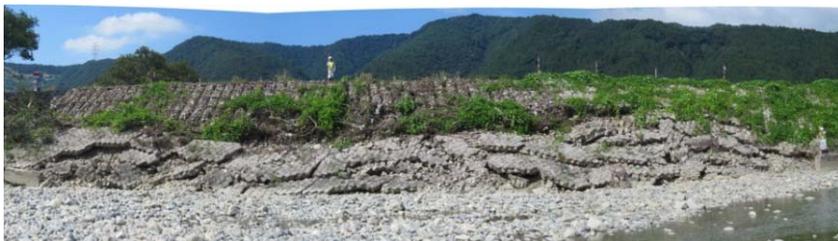
⑥R33.6K（阿賀野市小松地先）

・ 低水護岸欠壊状況（全景）

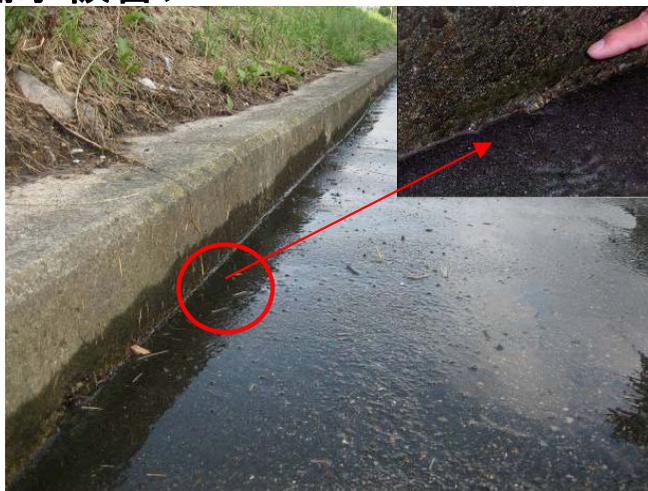
L6. 0付近 堤防背面法先部からの漏水状況

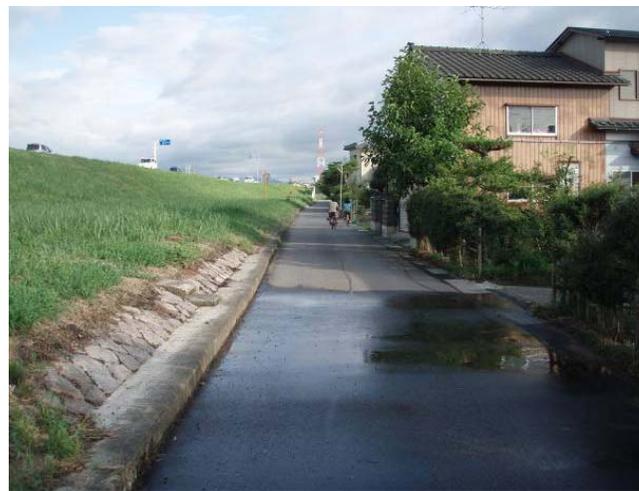
L6. 0k付近 堤防背面からの漏水状況

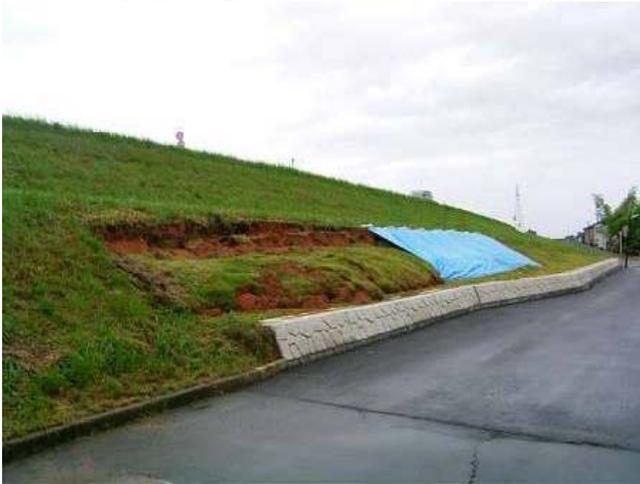
L14. 2k付近 横越川裏法崩れ状況

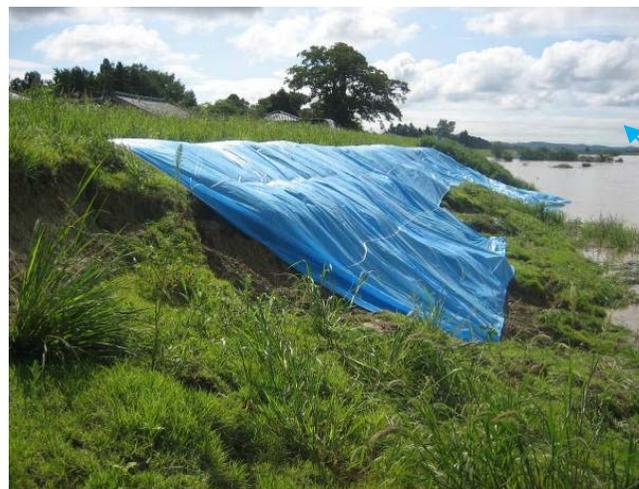
L29. 2k付近堤防川表法崩れ

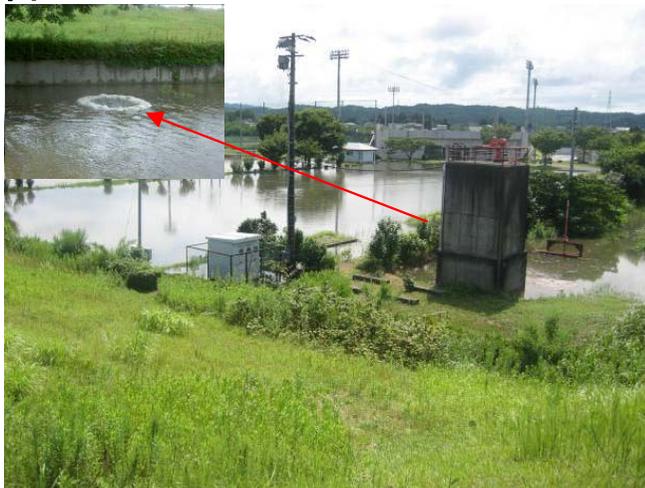
L22. 2k付近 堤内地の浸水状況

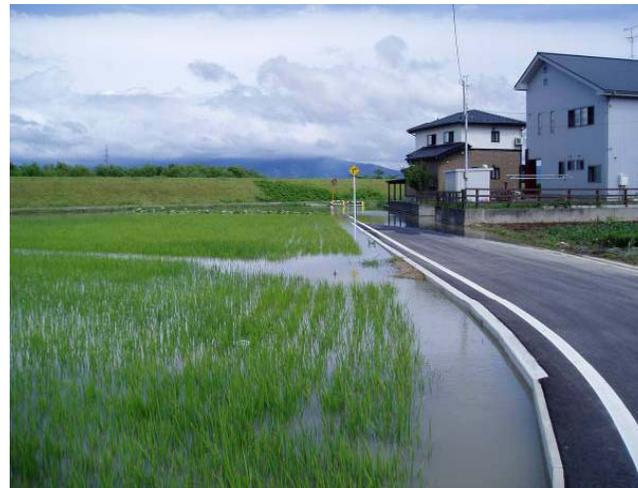
早出川L2. 0k 堤内地浸水状況

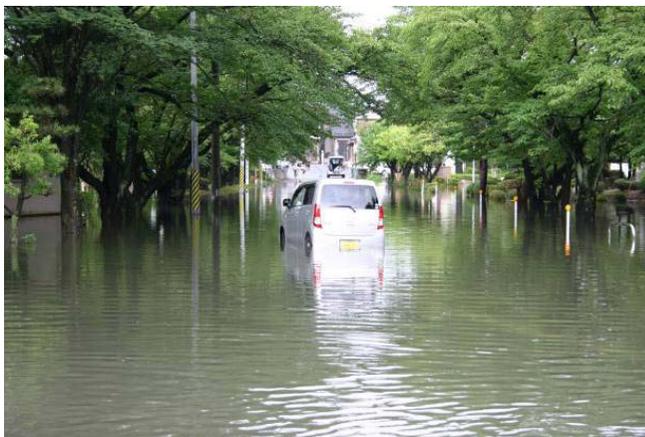
早出川支川太田川 (五泉市太田) 浸水状況①

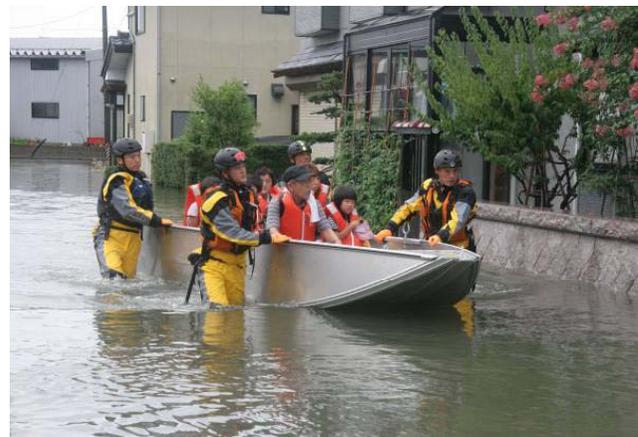
早出川支川太田川 (五泉市太田) 浸水状況②

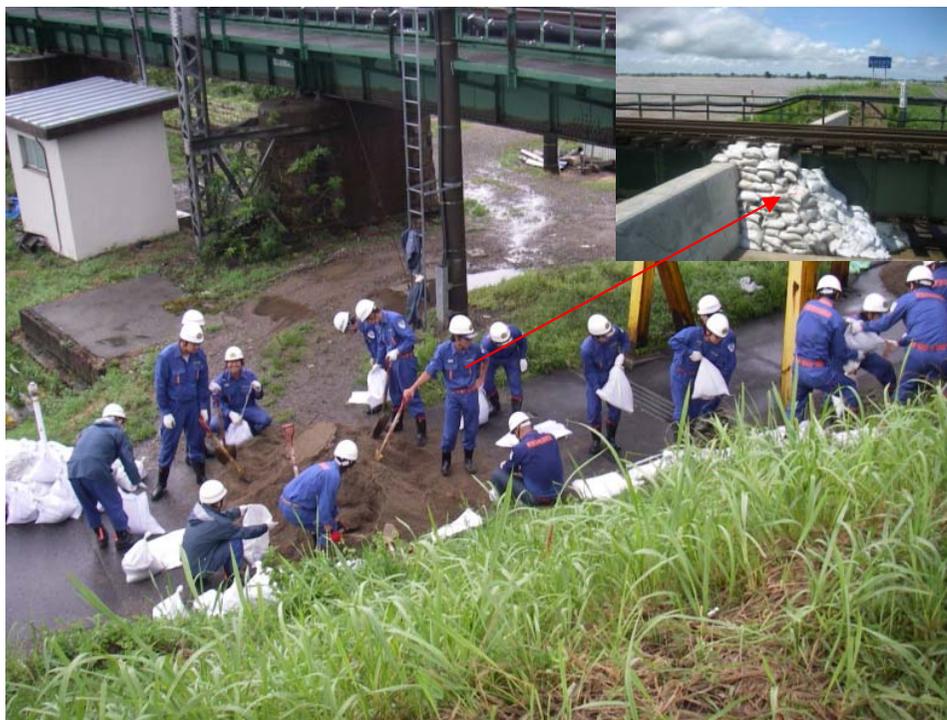
- 危険箇所として位置づけられていたJR羽越線鉄橋付近については、平成22年度に特殊堤を実施済み。
- さらに穴空き部分については、30日明朝、京ヶ瀬、阿賀野市水防団約30名による土嚢積みを実施。

<3者覚書による水防活動(土のう積み工)>
