平成24年1月10日付け河川災害復旧申請6箇所採択 約5億9千万円

- ①新潟県阿賀野市法柳地先 R11. 7KP 基盤漏水
- ②新潟県阿賀野市嘉瀬島地先 R20. 4KP 堤防漏水、法崩れ
- ③新潟県五泉市清瀬地先 L28. 2KP 低水護岸欠壊
- ④新潟県阿賀野市渡場地先 L29. 2KP 床固護床工流出
- ⑤新潟県阿賀野市渡場地先 R29. 6KP 基盤漏水
- ⑥新潟県阿賀野市小松地先 R33. 6KP 低水護岸欠壊

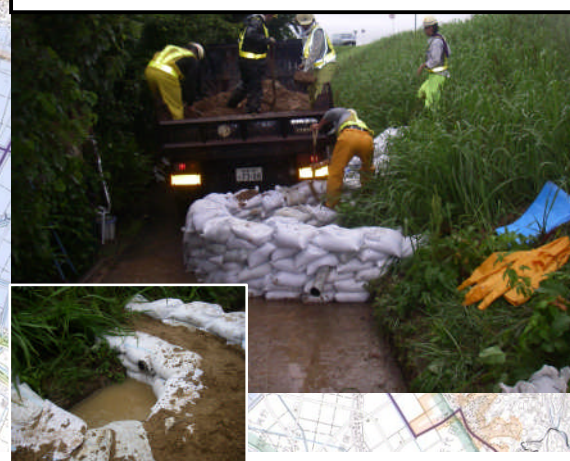
②嘉瀬島地先 堤防漏水、月の輪対応中

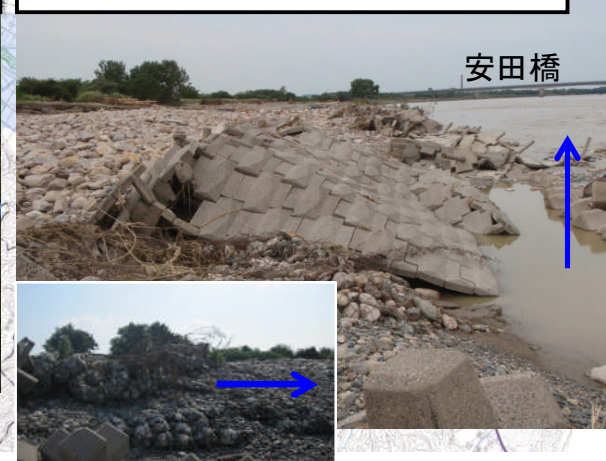
④渡場左岸地先 渡場床固護床工流出

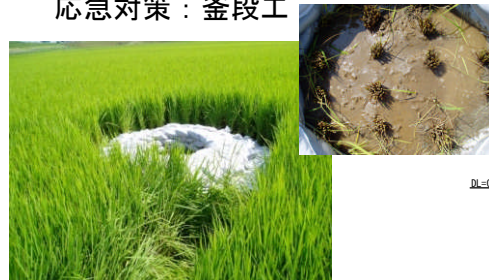
①R11.7K (阿賀野市法柳地先)

・基盤漏水状況

応急対策：釜段工

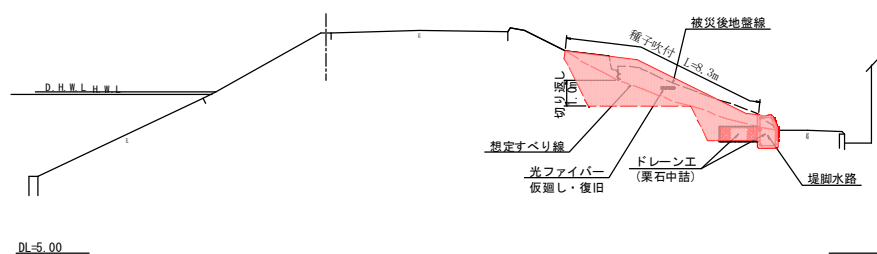
②R20.4K (阿賀野市嘉瀬島地先)

・堤防漏水及び法崩れ状況

・災害復旧工法：ドレーン工

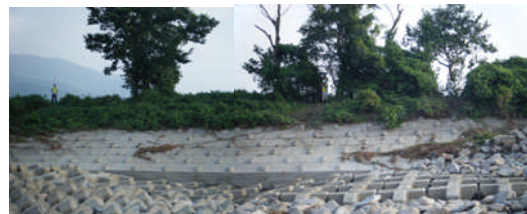
④L29.2K (阿賀野市渡場地先)

・床固護床工流出状況 (全景)

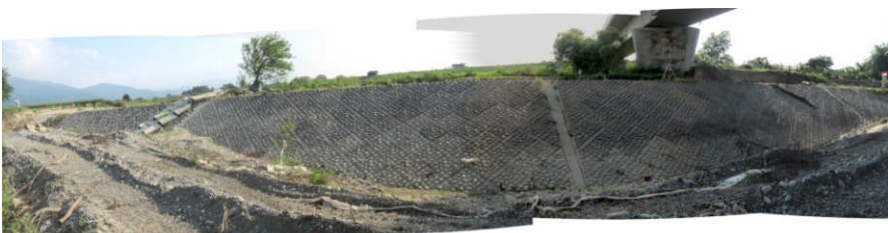
③L28.2k (五泉市清瀬地先)

・低水護岸欠壊状況 (全景)

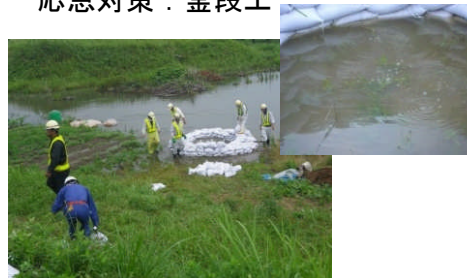
⑤R29.6K (阿賀野市渡場地先)

・基盤漏水状況

応急対策：釜段工

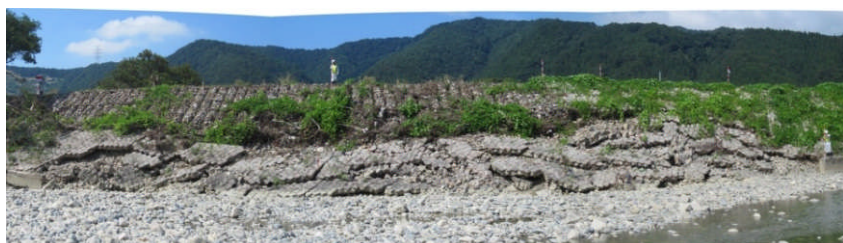
⑥R33.6K (阿賀野市小松地先)

・低水護岸欠壊状況 (全景)
