災害復旧工事の残り4工区は、順調に施工が進捗しています。  
まもなく、全ての工区が工事完了となりますが、安全第一で施工中です。

- ①新潟県阿賀野市法柳地先 R11. 7KP 基盤漏水
- ②新潟県阿賀野市嘉瀬島地先 R20. 4KP 堤防漏水、月の輪対応中
- ③新潟県五泉市清瀬地先 L28. 2KP 低水護岸欠壊
- ④新潟県阿賀野市渡場地先 L29. 2KP 床固護床工流出
- ⑤新潟県阿賀野市渡場地先 R29. 6KP 基盤漏水
- ⑥新潟県阿賀野市小松地先 R33. 6KP 低水護岸欠壊

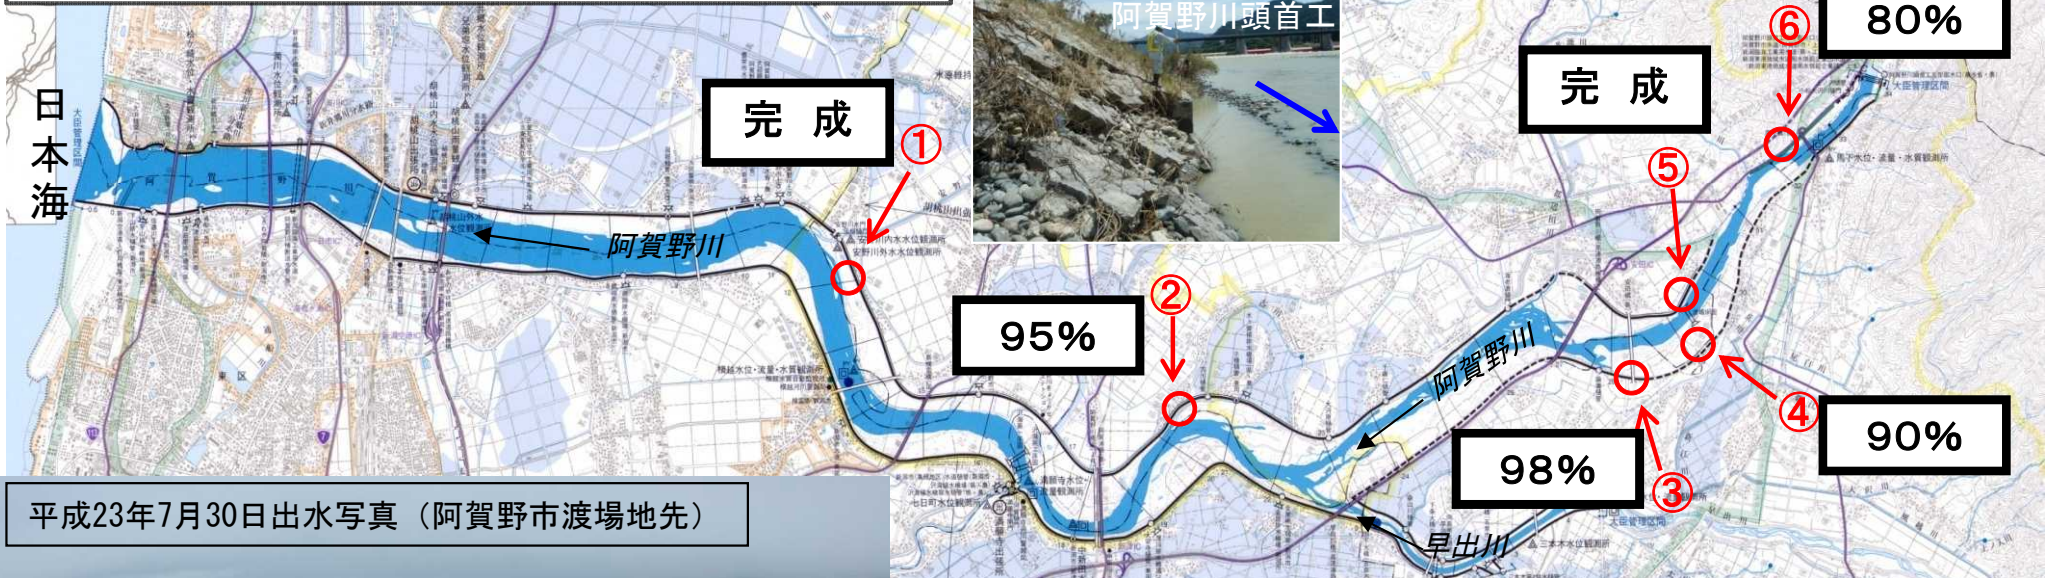
⑥小松地先 低水護岸欠壊

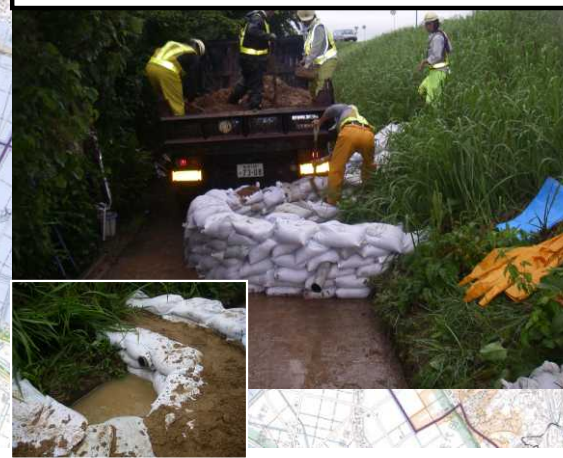
②嘉瀬島地先 堤防漏水、月の輪対応中

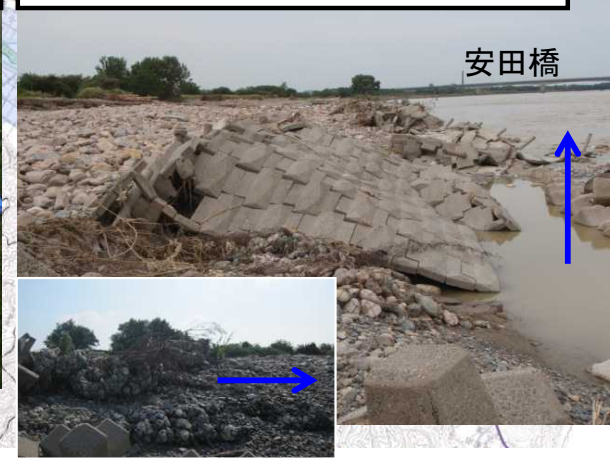
④渡場左岸地先 渡場床固護床工流出

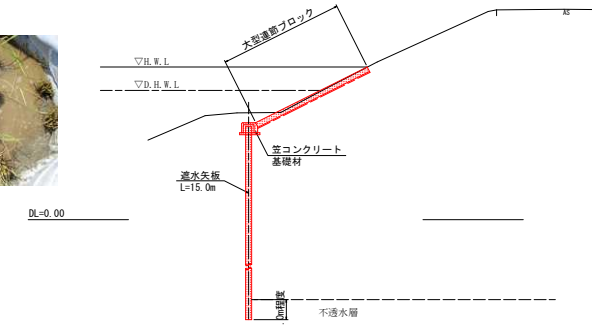
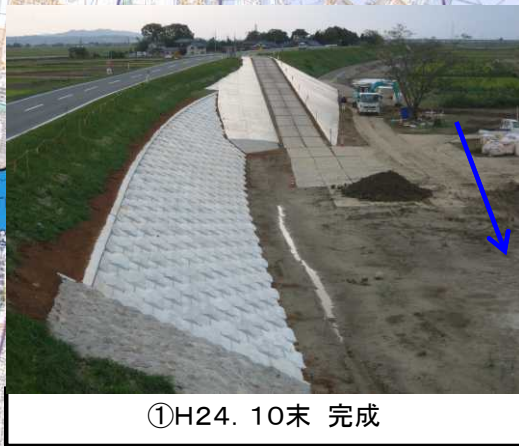
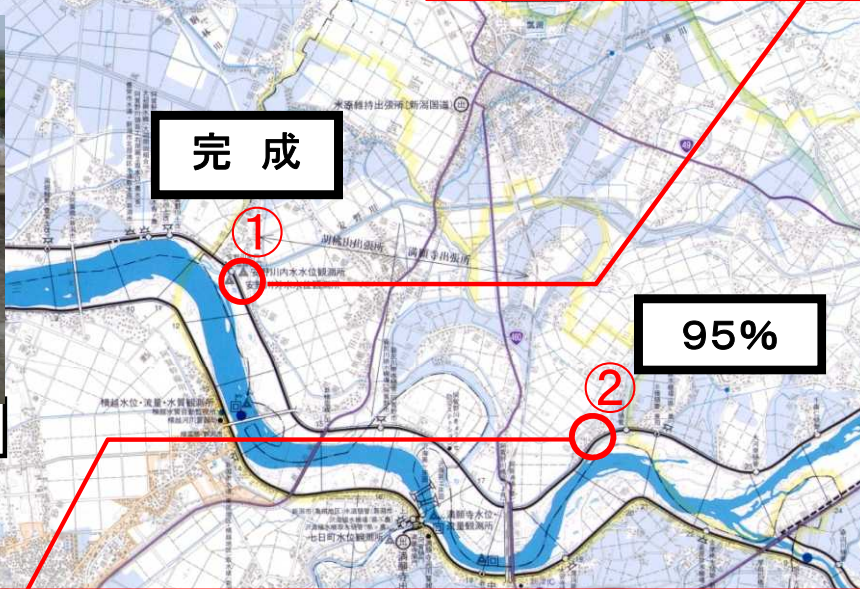
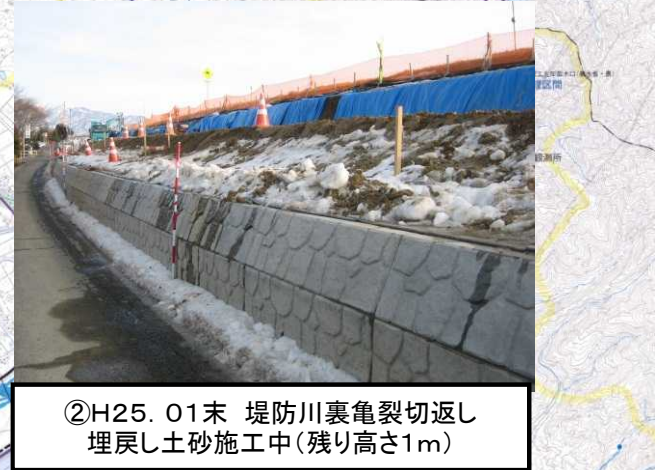
## ①R11.7K (阿賀野市法柳地先)

・基盤漏水状況

応急対策：釜段工

・災害復旧工法：しゃ水矢板工

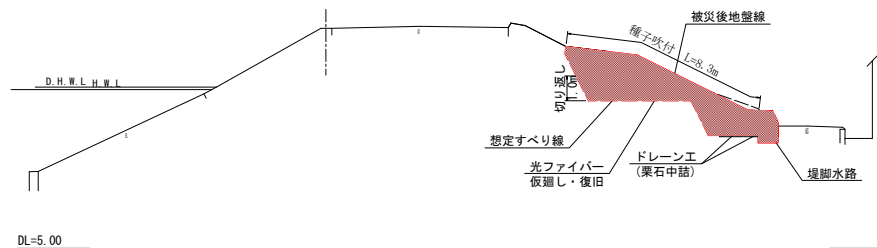
## ②R20.4K (阿賀野市嘉瀬島地先)

・堤防漏水及び法崩れ状況

・災害復旧工法：ドレーン工

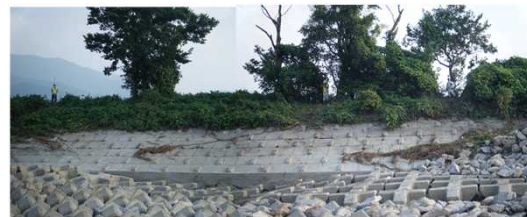
## ④L29.2K (阿賀野市渡場地先)

・床固護床工流出状況 (全景)

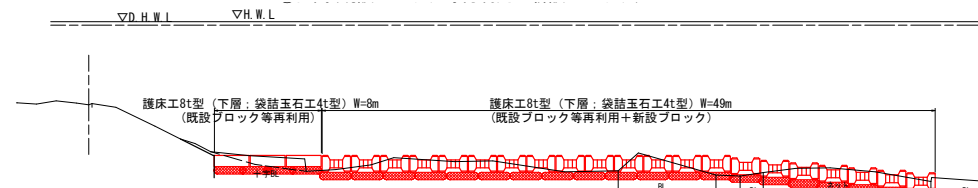
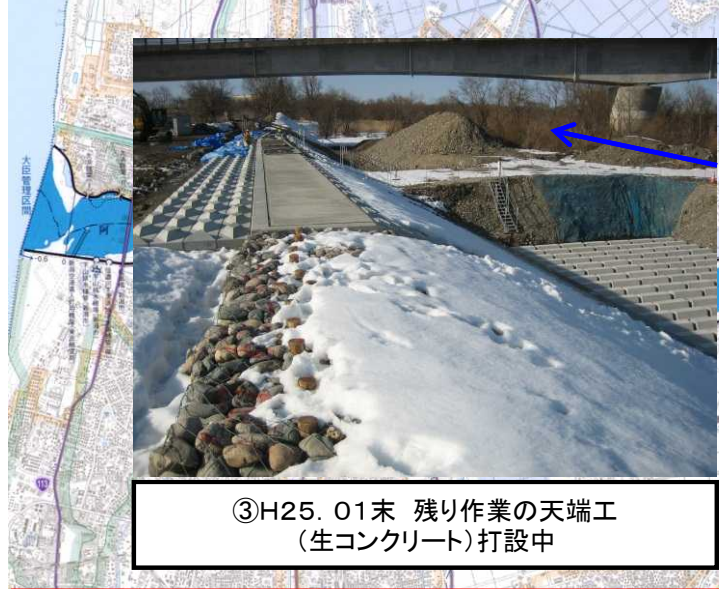
・護床工流出状況

・災害復旧工法：護床工、根継ぎ工

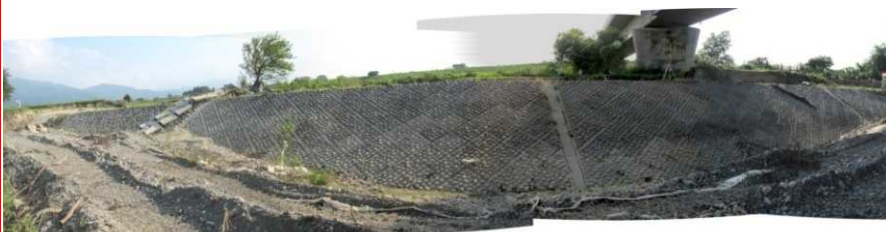
## ③L28.2k (五泉市清瀬地先)

・低水護岸欠壊状況 (全景)

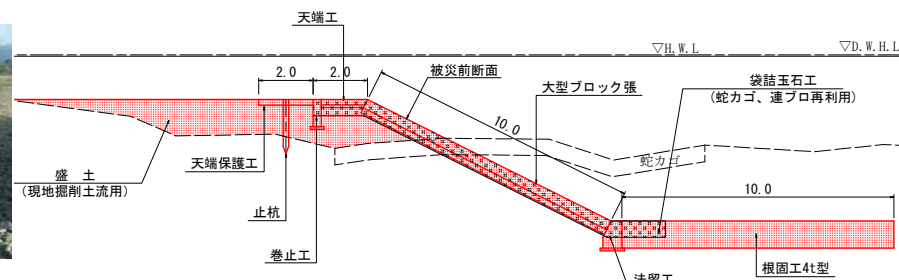
・低水護岸欠壊状況

・災害復旧工法：護岸工、根固め工

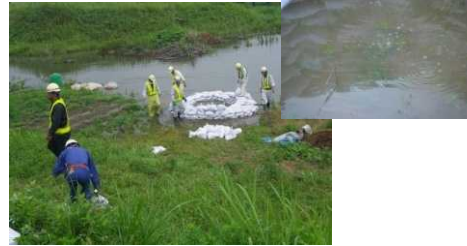
## ⑤R29.6K (阿賀野市渡場地先)

・基盤漏水状況

応急対策：釜段工

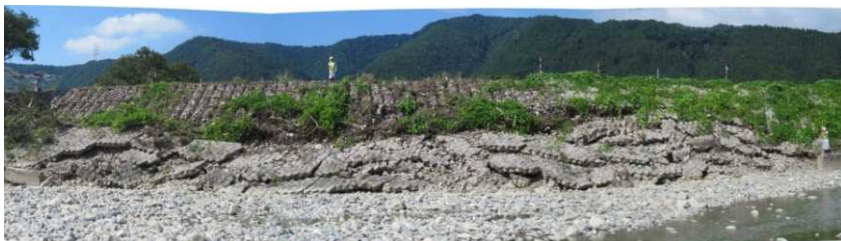
## ⑥R33.6K (阿賀野市小松地先)

・低水護岸欠壊状況 (全景)

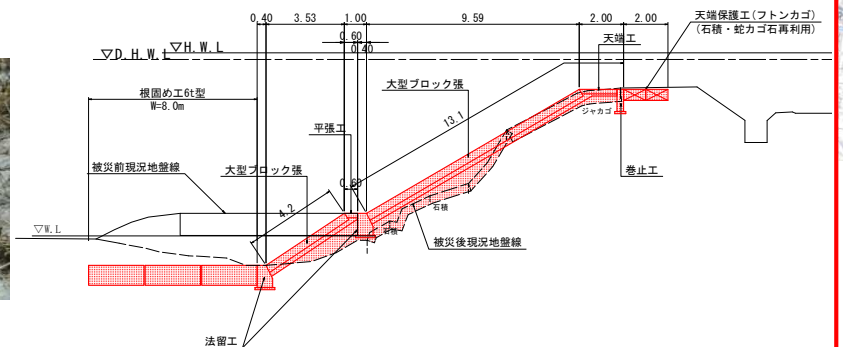
・低水護岸欠壊状況

・災害復旧工法 (護床工, 根固め工)
