# 平成29年度モニタリング調査結果概要

## 【ワンド等湿地の再生】

阿賀野川河川事務所

平成30年3月

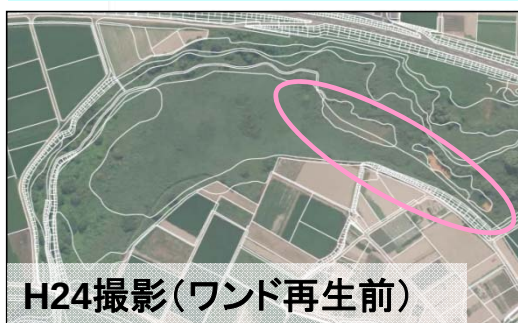
- ・ 湿生の植生は維持されているものの、底泥堆積や魚類種数の減少など、ワンド環境の変化がうかがえる。

**課題:** ワンド中下流域では昨年より30cm程度の底泥の堆積がみられる。沈水植物の水草も繁茂。

- ・焼山地区ワンドの改良工事（継続）
- ・モニタリング調査を継続

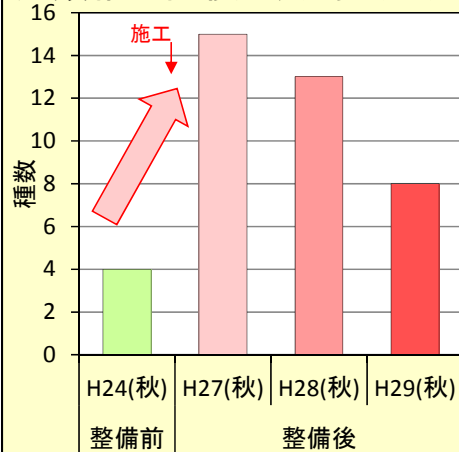
### 魚類①: 工事の攪乱後、 魚類相は回復し、減少(△)

- ・ワンド再生後、種類数は4種→15種に増加後、減少。

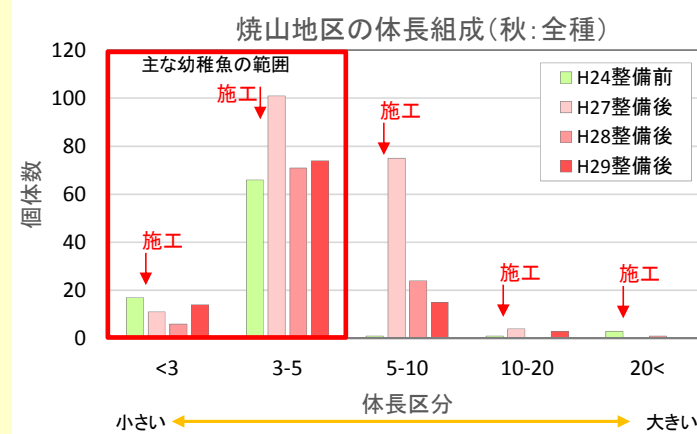
### 魚類②: 幼稚魚の生息は継続(○)

- ・幼稚魚の利用が継続的に確認されている。
- ・H29もH27、H28に引き続き、ウグイなどの流水域で産卵する魚類の幼稚魚が確認された。

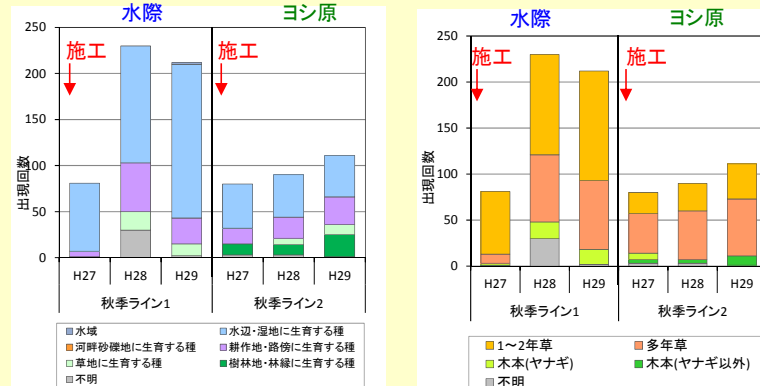
### 植物②: 植生を維持し、H28から大きな変化なし(○)

- 頻度法調査による出現回数(20コドラートあたり)
- ・水際(ライン1)では水辺・湿地に生育する種が卓越し、施工2年目(H28)から大きな変化はみられない。
- ・ヤナギ類は水際で微増している。
- ・水際部は水辺・湿地の植生が継続してみられ、湿生植物が生育するワンド環境を維持している。

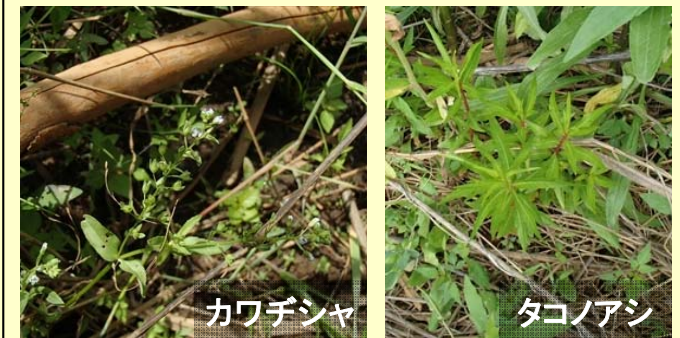
### 植物③: 注目種確認(○)

- ・注目種のカワデシヤ、ヨシ確認、湿生植物のタコノアシ等確認

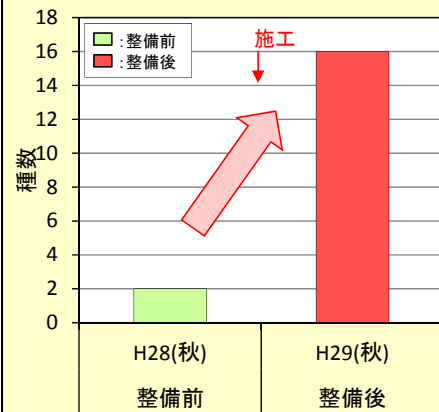
#### 魚類①: 工事の攪乱後、 魚類相は回復(○)

- ・ワンド再生後、種類数は2種 → 16種に増加。

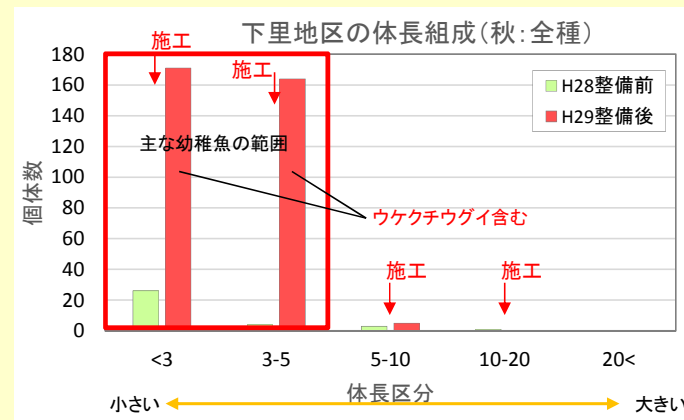
#### 魚類②: 幼稚魚の生息あり(○)

- ・整備後も幼稚魚の利用が確認された。(顕著に増大)
- ・ウケクチウグイ、ウグイ、オイカワなどの流水域で産卵する魚類の幼稚魚が確認された。

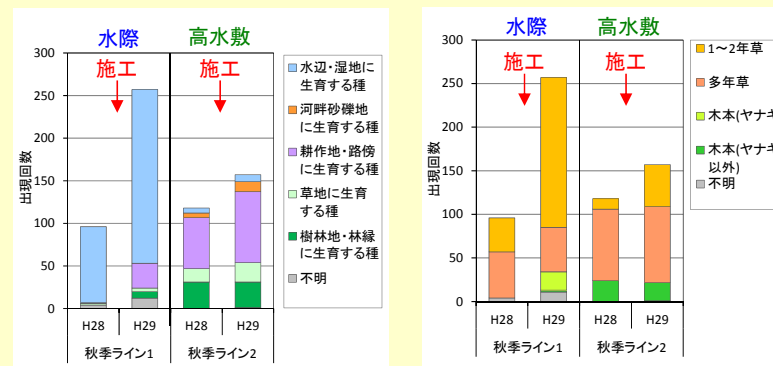
#### 植物②: 一年生草本、水辺・湿地性の種が多い(○)

- 頻度法調査による出現回数(20コドラートあたり)
- ・施工後1年目の環境を反映し、水際では一年生の水辺・湿地の植物が多かった。高水敷上は多年生の耕作地・路傍の植物が多く、施工前と変わらない。
- ・ヤナギ類は高水敷上で施工前と同様にみられるが、水際部への侵入はわずかである。

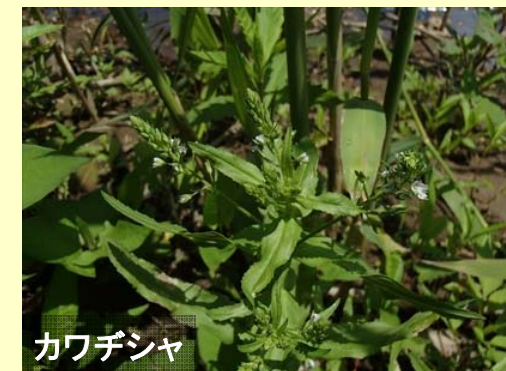
#### 植物③: 注目種確認(○)

- ・注目種のカワデシャ、ヨシ確認、湿生植物のタコノアシ等確認

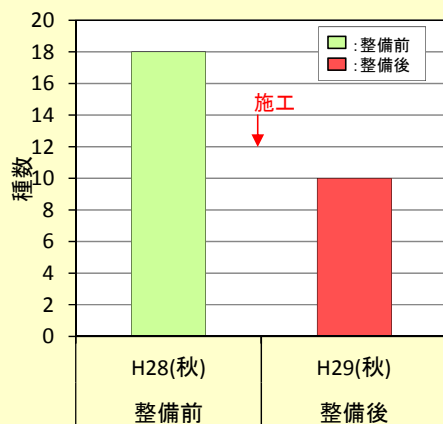
## 魚類①: 河川の影響が強く現れ確認種数が減少(△)

- ・河川と移動しやすく、止水・緩流域を好む種が減少。

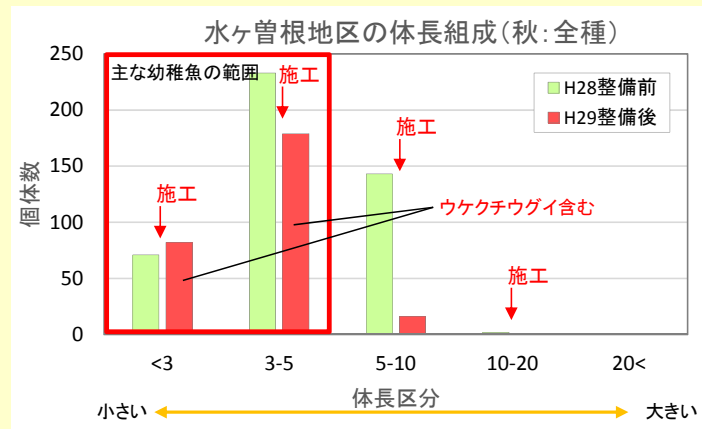
## 魚類②: 幼稚魚の生息あり(○)

- ・整備後も幼稚魚の利用が確認された。
- ・ウケクチウグイ、ウグイなどの流水域で産卵する魚類の幼稚魚が確認された。

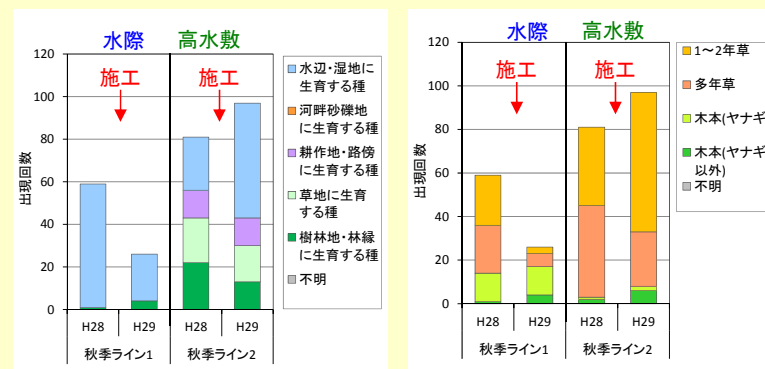
## 植物②: 水際ではヤナギ類あり(△)

- 頻度法調査による出現回数(20コドラートあたり)
- ・水際では出現種数が少なく、水辺・湿地性の特定の種が卓越する環境となっている可能性がある。
- ・比高の高い場所は多年草が多く確認され、整備前の環境を残していると考えられる。
- ・水際にみられるヤナギ類は整備前から残存した一部と考えられる。

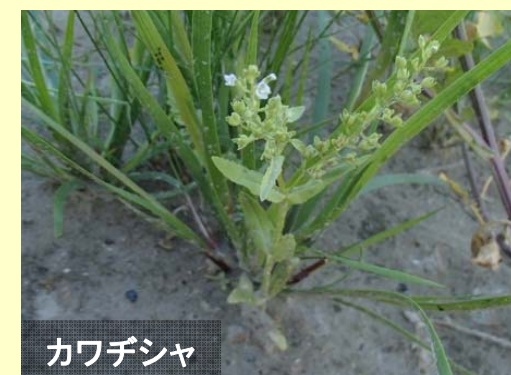
## 植物③: 注目種確認(○)

- ・注目種のカワデシヤ確認

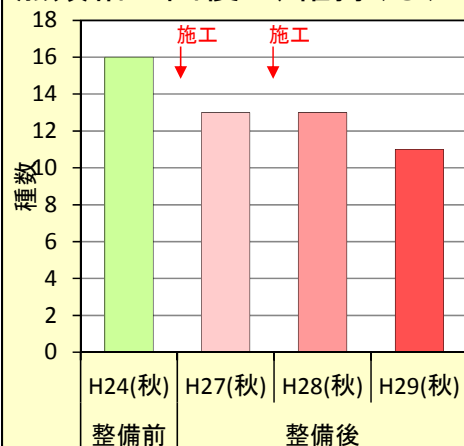
## 魚類①: 工事の攪乱後、 魚類相は回復し、維持(○)

- ・整備前後も魚類相変わらないが漸減している。

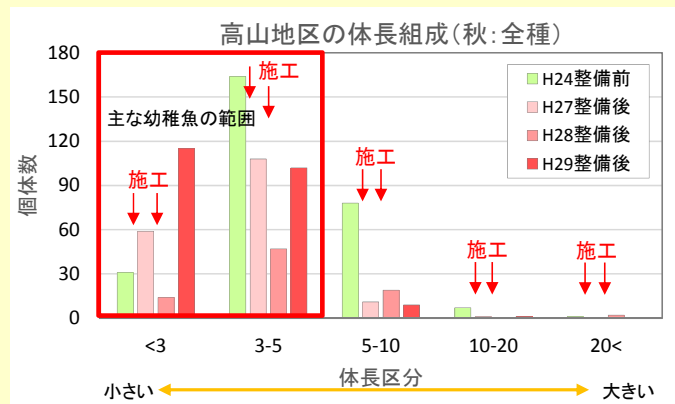
## 魚類②: 幼稚魚の生息は継続(○)

- ・幼稚魚の利用が継続的に確認されている。
- ・ウグイ、オイカワなどの流水域で産卵する魚類の幼稚魚が確認された。

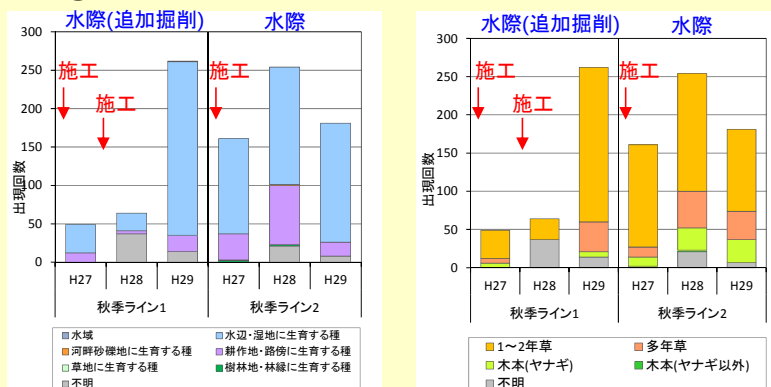
## 植物②: 水辺湿地性の1~2年生草本が多い(○)

- 頻度法調査による出現回数(20コドラートあたり)
- ・昨年追加掘削を行ったライン1は遷移初期の環境に戻り、水辺・湿地の植物が多く出現した。
- ・施工2年目のライン2は水辺・湿地の植生を維持している。
- ・ヤナギ類は施工2年目のライン2でみられるがそれほど拡大している様子ではない。

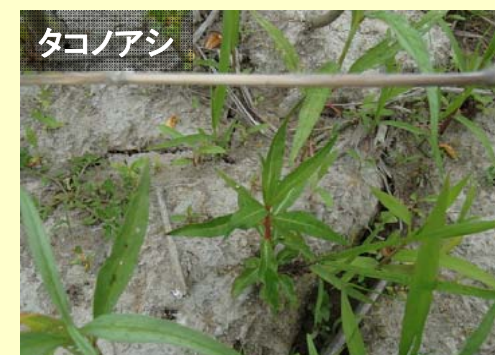
## 植物③: 注目種確認(○)

- ・注目種のカワデシヤ、ヨシ確認、湿生植物のタコノアシ等確認

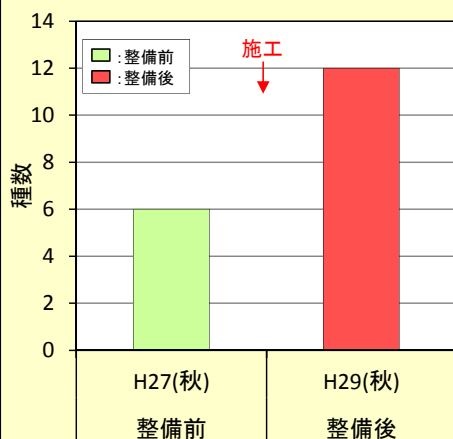
## 魚類①: 工事の攪乱後、 魚類相は回復(○)

- ・ワンド再生後、種類数は6種→12種に増加。

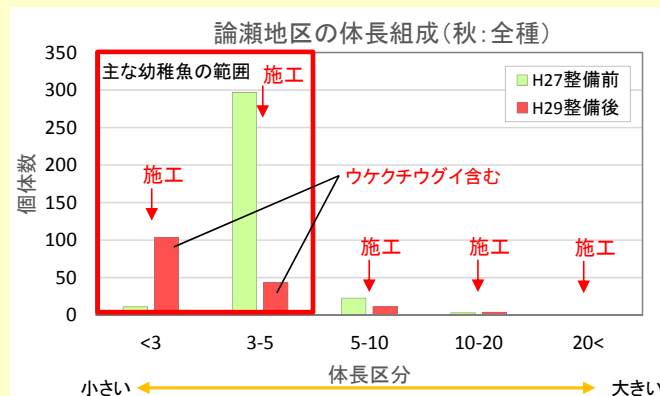
## 魚類②: 幼稚魚の生息あり(○)

- ・整備後も幼稚魚の利用が確認された。(小型が増加)
- ・ウケクチウグイ、ウグイ、ニゴイなどの流水域で産卵する魚類の幼稚魚が確認された。

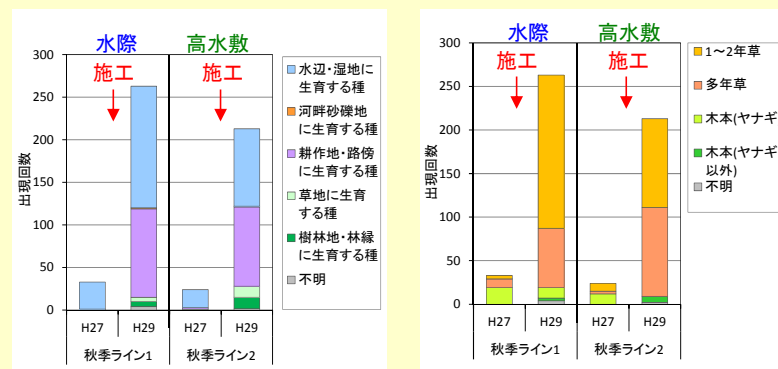
## 植物②: 水辺湿地性の1~2年生草本が多い(○)

- 頻度法調査による出現回数(20コードラートあたり)
- ・施工前に設置したラインは工事により改変したため、2ラインとも新たに設置した。
- ・ライン1,2とも水辺・湿地に生育する種、耕作地・路傍に生育する種が多かった。
- ・ヤナギ類は水際のライン1でみられ、新たに侵入して芽生えたものと考えられる。

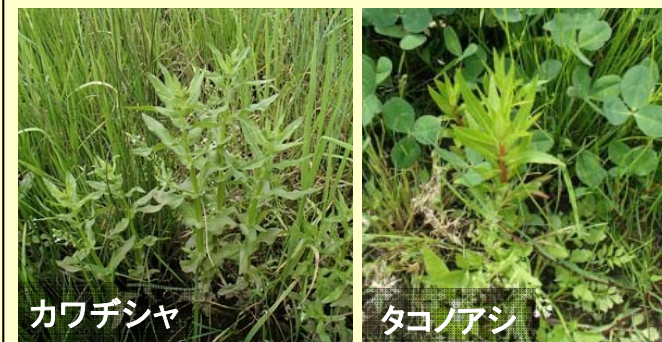
## 植物③: 注目種確認(○)

- ・注目種のカワデシヤ、ヨシ確認、湿生植物のタコノアシ等確認
