# ヘリ調査による河道閉塞箇所等の状況確認(1/3)

# ヘリ調査による河道閉塞箇所等の状況確認(2/3)

# ヘリ調査による河道閉塞箇所等の状況確認(3/3)

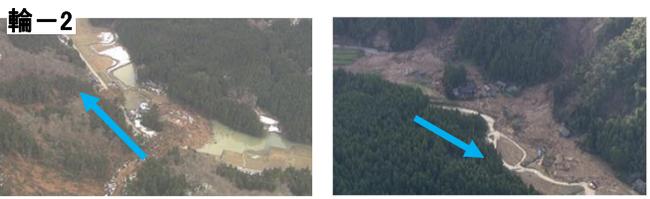
輪-2  
1月19日 9月23日

- 新たな斜面崩落が生じたと思われるが、流水は安定的に流下している。
- 今後、現地調査等において詳細を確認する予定。

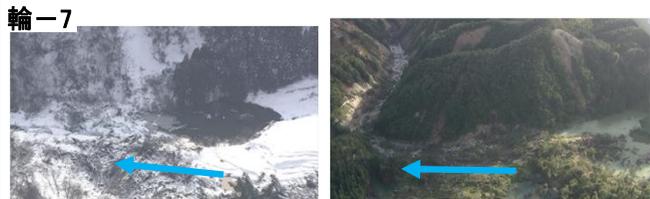
輪-7  
1月14日 9月23日

- 河道閉塞による湛水池が拡大していると思われるが、流水は安定的に流下している。
- 決壊による下流への危険性が増している状況にはない。
- 今後、現地調査等において詳細を確認する予定。

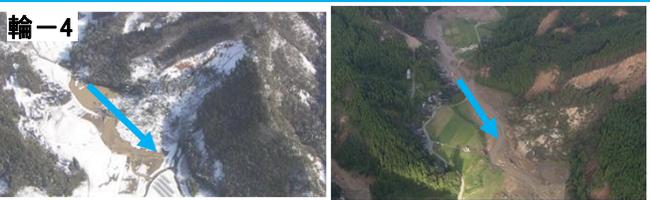
輪-4  
1月14日 9月23日

- 大きな変化は確認されていない。
- 今後、現地調査等において詳細を確認する予定。

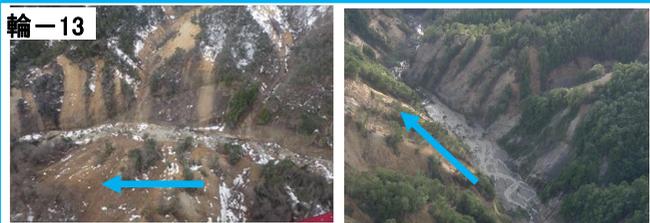
輪-13  
1月19日 9月23日

- 湛水しておらず、河道閉塞等が消滅しているものと見られる。
- 今後、現地調査等において詳細を確認する予定。

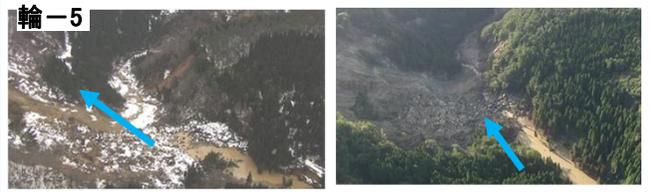
輪-5  
1月19日 9月23日

- 大きな変化は確認されていない。
- 今後、現地調査等において詳細を確認する予定。

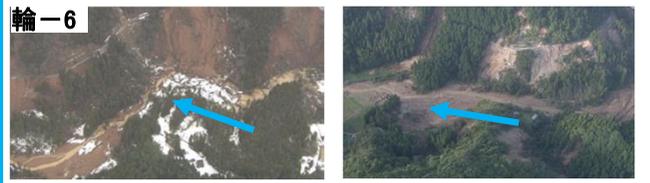
輪-6  
1月19日 9月23日

- 湛水しておらず、河道閉塞等が消滅しているものと見られる。
- 今後、現地調査等において詳細を確認する予定。

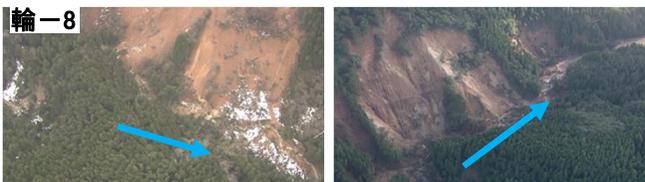
1月19日 9月23日

- ・ 湛水しておらず、河道閉塞等が消滅しているものと見られる。
- ・ 応急対策で下流に設置した仮設ブロック堰堤が損傷。
- ・ 今後、現地調査等において詳細を確認する予定。

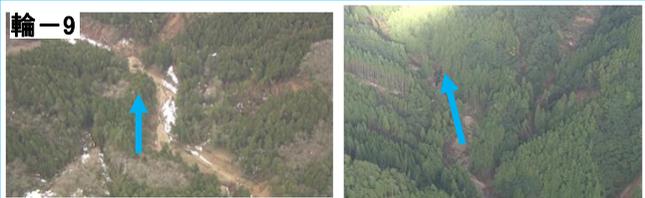
1月19日 9月23日

- ・ 湛水しておらず、河道閉塞等が消滅しているものと見られる。
- ・ 今後、現地調査等において詳細を確認する予定。

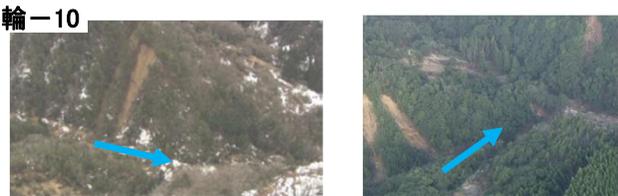
1月19日 9月23日

- ・ 湛水しておらず、河道閉塞等が消滅しているものと見られる。
- ・ 今後、現地調査等において詳細を確認する予定。

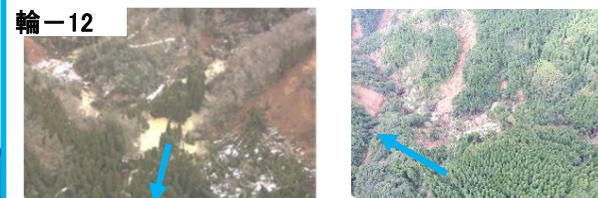
1月19日 10月10日

- ・ 湛水しておらず、河道閉塞等が縮小しているものと見られる。
- ・ 応急対策で下流に設置した仮設ブロック堰堤が損傷。
- ・ 今後、現地調査等において詳細を確認する予定。
