説 明 資 料

令和2年2月23日～3月1日

北 陸 地 方 整 備 局
千 曲 川 河 川 事 務 所

ボーリング・サウンディング調査

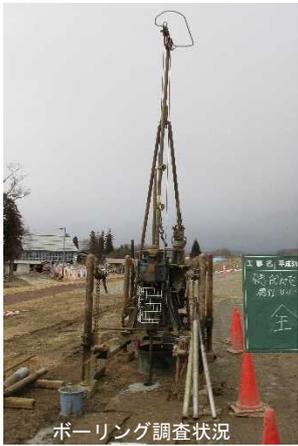
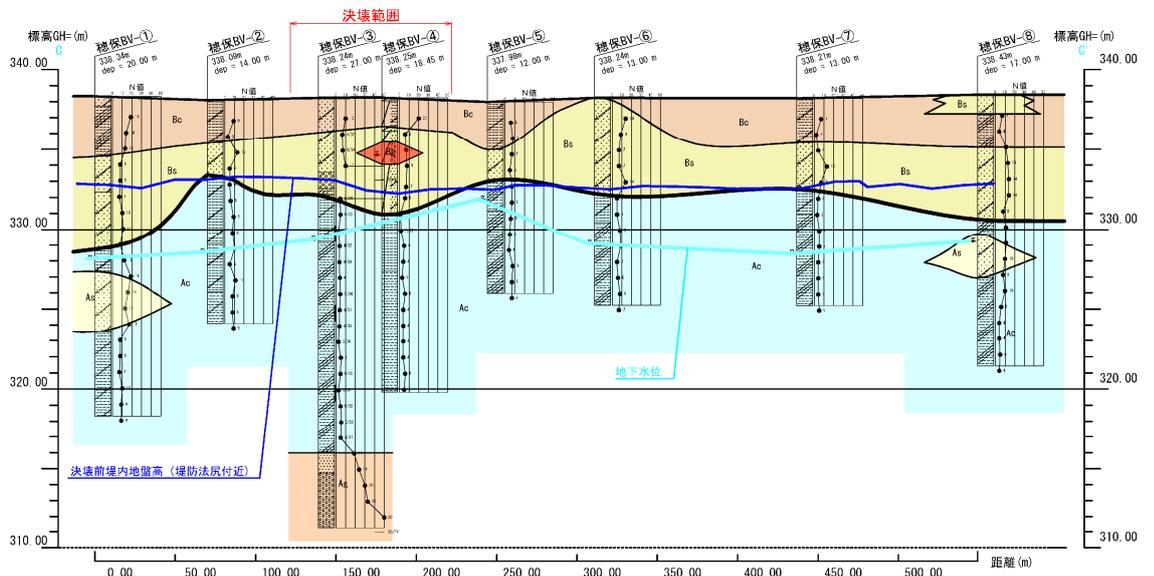
図-4 C-C' 堤防天端部ボーリング

- 基礎地盤は、堤外地(A-A')から堤内地(E-E')にかけて層厚のある粘性土が分布しており、堤内地側に向かって厚くなる傾向がみられる。
- 堤体は、堤防天端部縦断方向(C-C')のボーリング調査結果から、下部が砂質土、上部が粘性土主体の盛土構造である。

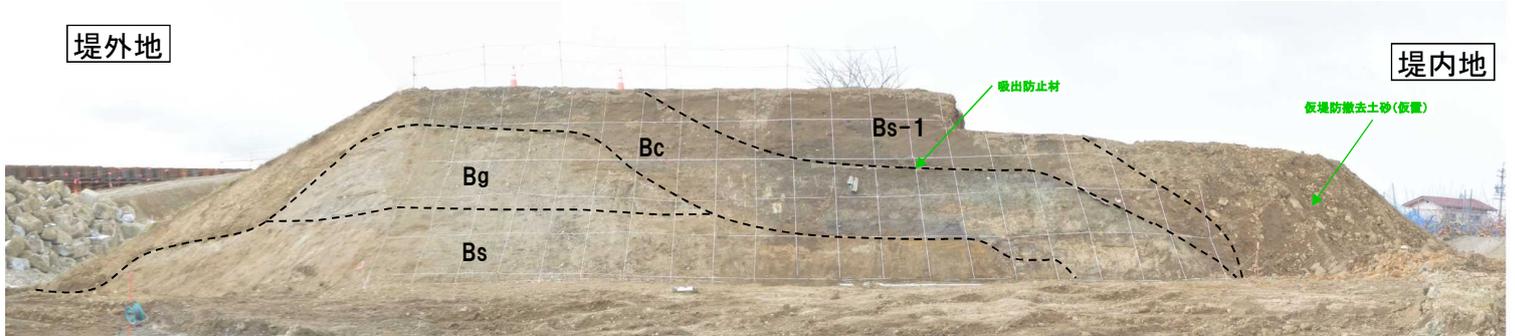
図-1 上流側堤防開削断面 (R2. 2. 8)

- 堤体は、初期盛土と想定されるBg層、Bs層の二層から成り、第2期盛土(昭和58年)は初期盛土を被覆するようにBc層で盛土を行ったと想定される。その後、平成17年に川裏に盛土を設置している。
- 堤体の地層構成は57.4kとほぼ同じであり、堤体内部にBg層があるが、Bc層で被覆されている。
- 開削調査からは長沼城(土塁)に関する痕跡はみられない。

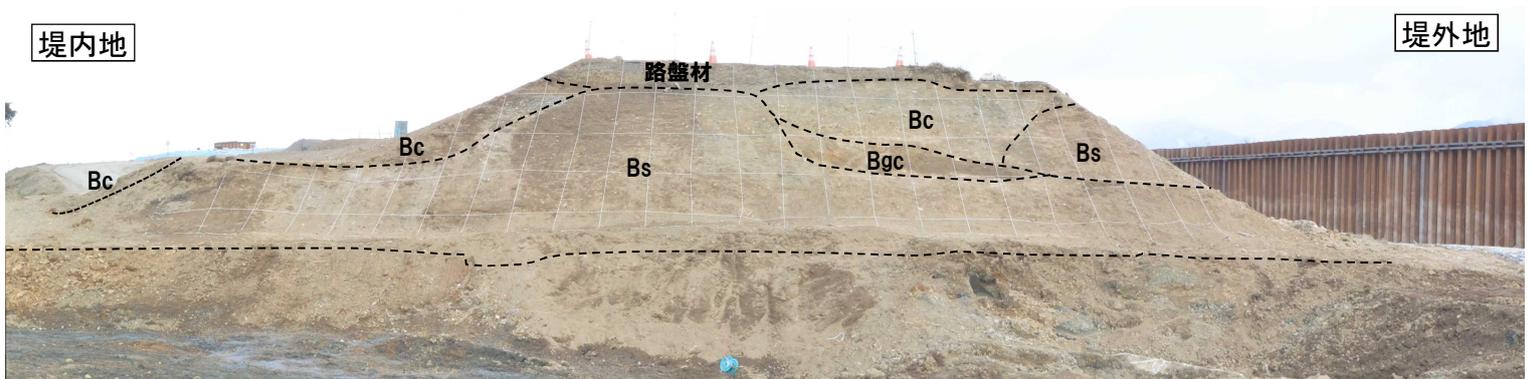
図-2 下流側堤防開削断面 (R2. 2. 8)

- 堤体は、上流側に比べ地層構成から築堤履歴の判読が難しいが、堤体の中心部はBs層が主体で、周りをBc層で被覆されていることから、上流側と構造的には類似する。
- 開削調査からは長沼城(土塁)に関する痕跡はみられない。

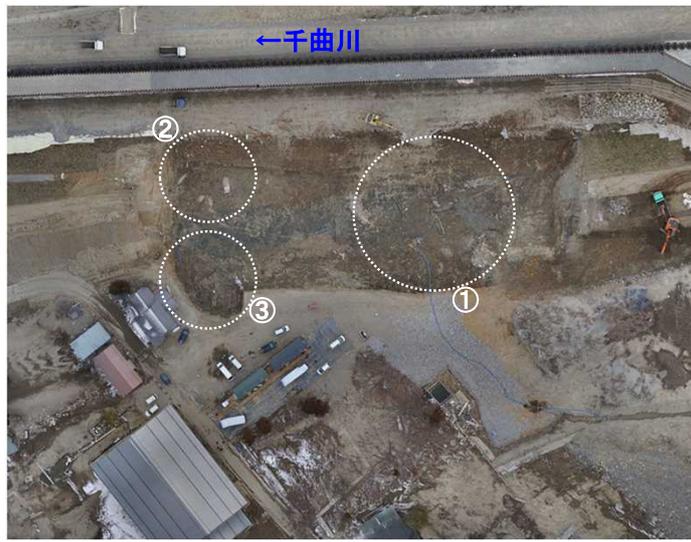
図-2 仮堤防撤去後 (R2. 2. 6撮影)

- 堤防決壊地点の落堀れ状況は、面的に一様でなく、顕著な箇所が3箇所あった。
- 堤防決壊地点上流側は、堤防直下の洗堀(①)が堤内地盤から約3mの深さで、堤内地側の洗堀範囲も広い。
- 堤防決壊地点下流側は、堤防直下(②)が堤内地盤から約2mの深さ、川裏堤防法尻付近(③)が堤内地盤高から約3mの深さである。
- 落堀部の地盤面は粘性土主体であった。

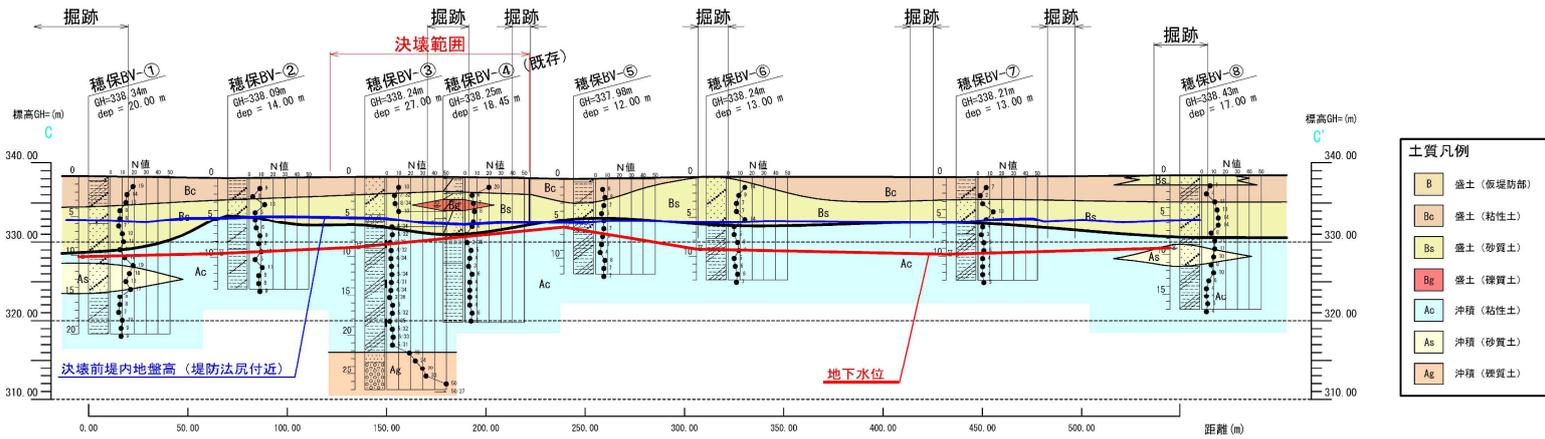
図-2 C-C' (堤防天端部)

- 堤防天端部で実施したボーリング時の孔内水位(地下水位)は、図-2に示すとおり、BV-5で最も高い位置にある。
- 仮堤防撤去に伴う落堀形状の確認を行うために掘削を行ったが、地下水が噴出するような状態はなく、局所的な染み出しが確認された。基礎地盤は厚い粘性土で被圧された地下水でないと考えられる。

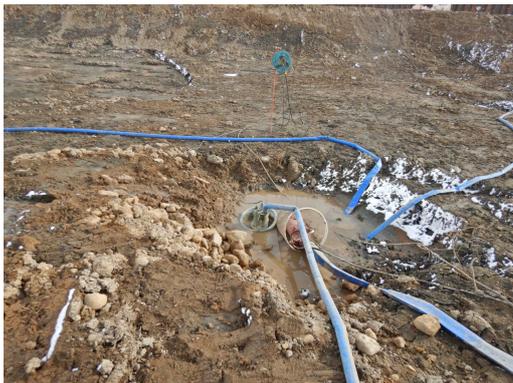
図-3 ①釜場による集・排水の状況 (R2. 2. 6撮影)

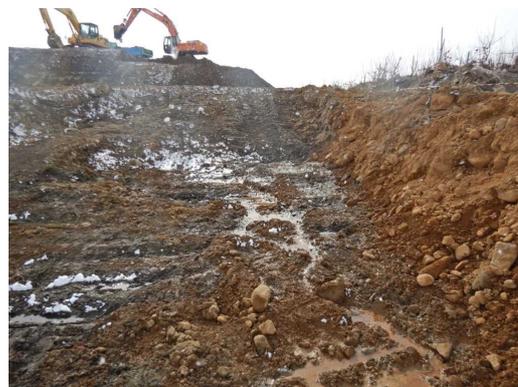
図-4 ②掘削面からの染み出し (R2. 2. 6撮影)

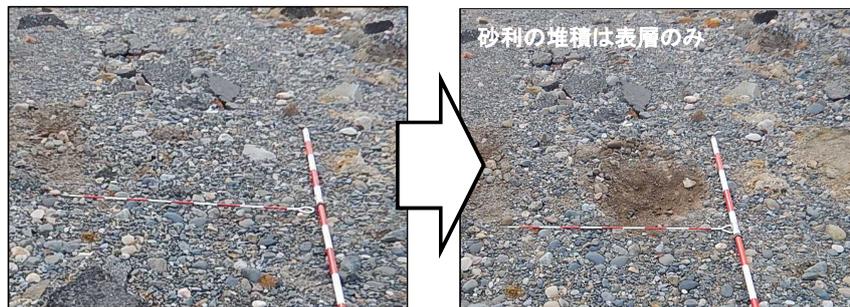
図-2 ①堆積砂利状況

- 堆積土砂は、最大3m程度の層厚が確認された。
- 砂利は表層数cm程度に分布し、その他は砂質土主体である。(図-2)
- 目視観察結果(暫定評価)から、堆積している砂利と堤体に確認される礫は同様と考えられる。(図-3、図-4)
