■生田水位観測所(上田市生田地先)水位計が本復旧しました。

去る2月7日に凍結により異常値を観測し応急復旧により運用していた水位計について、今後同様の障害が発生しないように周辺の堆積土砂の撤去と、水深が深い場所への移設を行い本復旧が完了しました。

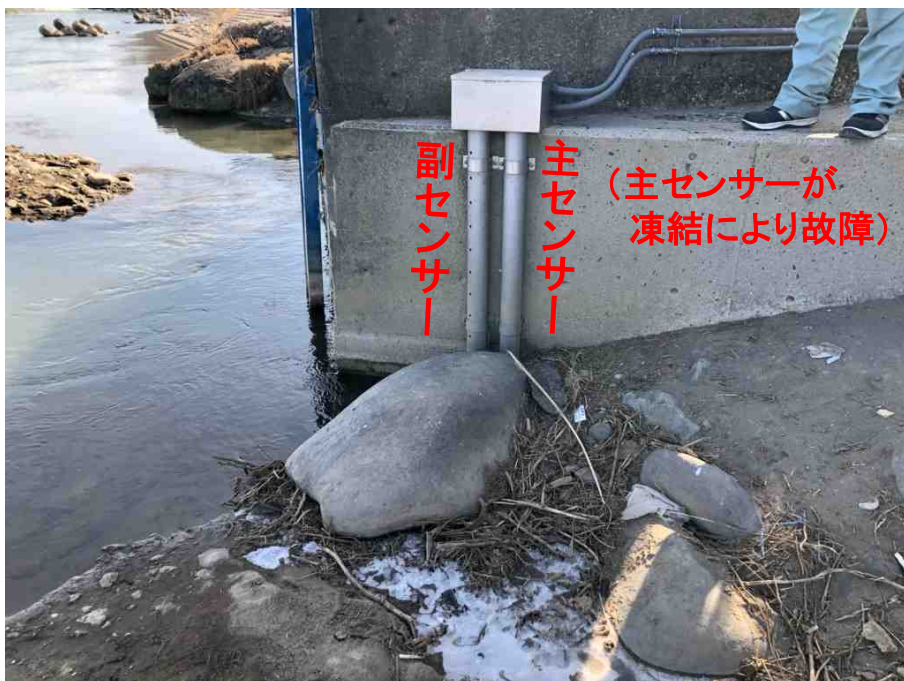
故障時(2/7)

水位計センサー(水圧式)が凍結により異常な圧力を感知し異常値を観測した。

当日は水位が低く今冬一番の寒さであった。また、昨年10月の出水により土砂が堆積し水深が浅くなっていた。
