工事事故の発生状況について

令和元年度 前期

北陸地方整備局企画部技術管理課

3. 北陸地整管内の事故発生事例

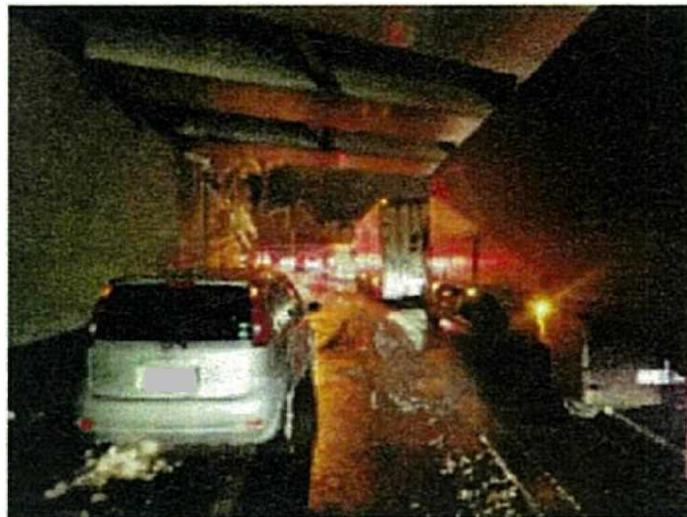
被災車両

- ①日時:平成30年1月12日(金)17:50頃
- ②工事内容:道路除雪作業
- ③事故内容:除雪車(MG)を回送中、前方を走行していた一般車両に接触した
- ④被害状況:左側テールランプ破損

除雪車を梯団走行で回送中、2台目の除雪車(MG)が前方(1台目との間)を走行していた一般車両に接触し、左側テールランプが破損した。

- 車間距離を詰めすぎた。梯団走行中(回送中)に一般車両を進入させた。
- 大雪による焦りがあった(事故当時、夕方の混雑と大雪により周辺は大渋滞となっていた)。

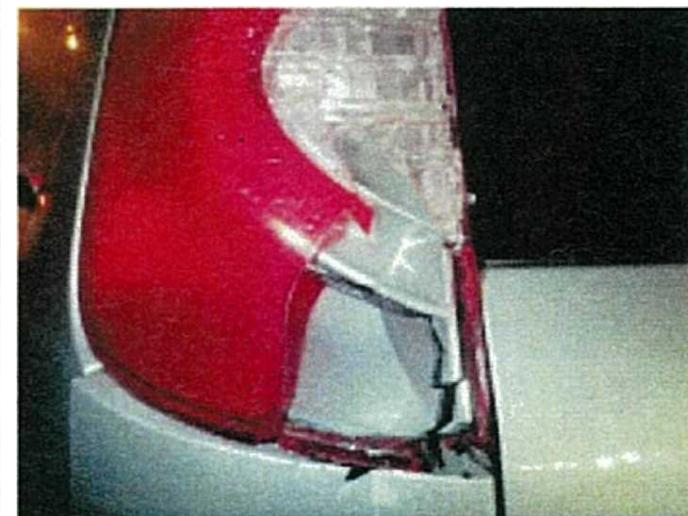
テールランプ損傷

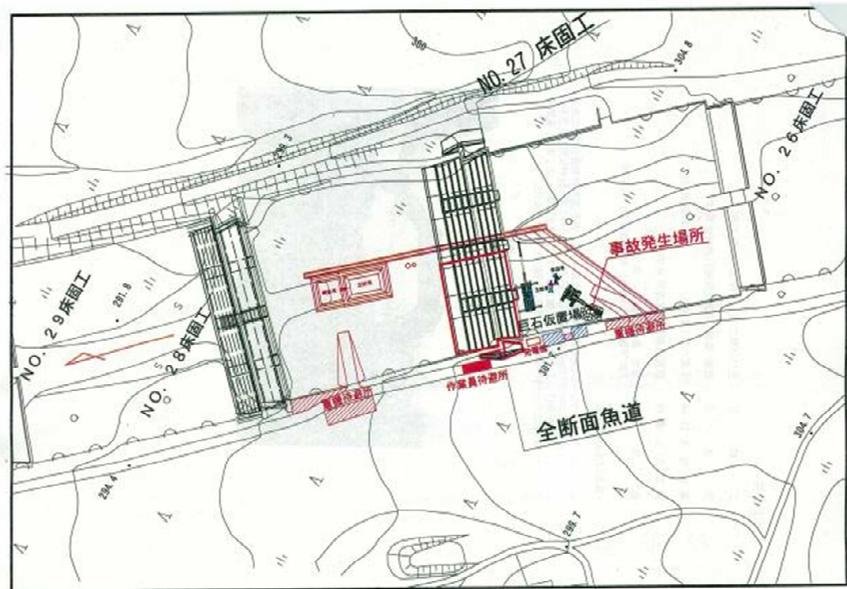
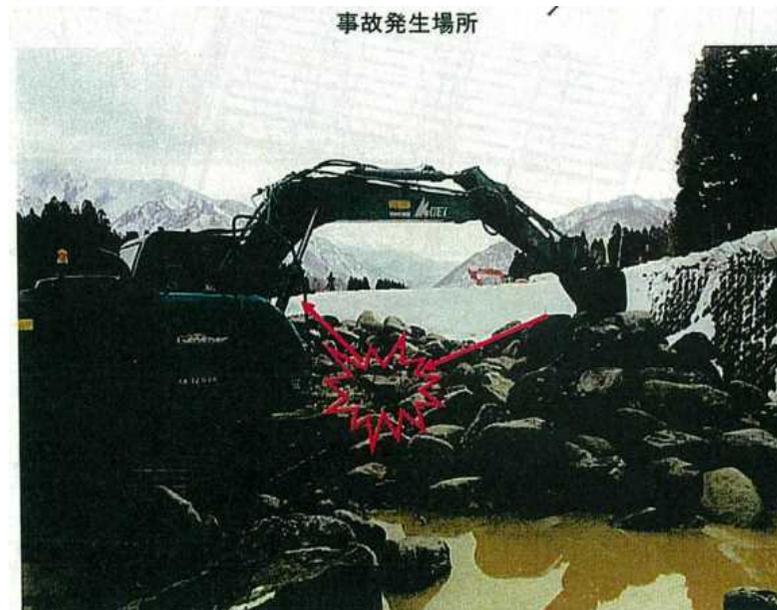
- ①日時:平成30年1月16日(火)10:50頃
- ②工事内容:床固工工事
- ③事故内容:巨石の選別作業時、破片がバックホウ運転手の左目に当たったもの
- ④被害状況:左眼:眼球打撲、前房出血、角膜異物、角膜上皮障害

床固めに使用する巨石の選別作業時、作業指揮者、玉掛け作業者と声を掛け合うため、バックホウのフロントガラスを開けて作業を行っていた。選別作業の際に転がり落ちた巨石の破片が運転席まで侵入し、被災した。

- バックホウのフロントガラスを開けて作業を行っていた。
- バックホウバケットによる転がり落としの選別作業を行っていた。
- 無線を使用せず声掛けを行っていた。

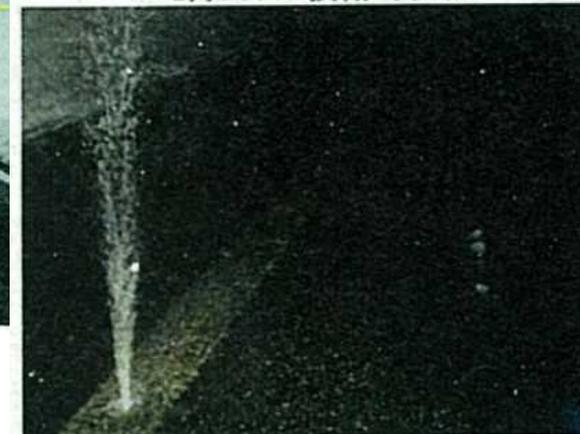
1月26日 損傷時状況

- ①日時:平成30年1月26日(金)02:10頃
- ②工事内容:道路除雪作業
- ③事故内容:除雪グレーダを回送中、県管理の消雪パイプ散水ノズルにブレードが接触し破損
- ④被害状況:消雪パイプ散水ノズル3箇所破損

国道の除雪作業において、県道(消雪パイプ設置区間)を除雪グレーダのブレードを上昇させて回送していた。ブレードの上昇高さ不足のため、県管理の消雪パイプ散水ノズルに接触し破損させた。

- 除雪グレーダのブレード上昇高さの確認不足。

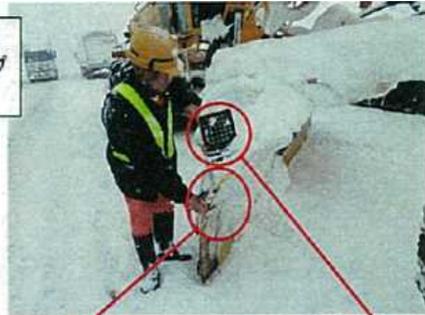
当該グレーダ接触箇所
・ブレードマーカーランプ
・ブレード右端部

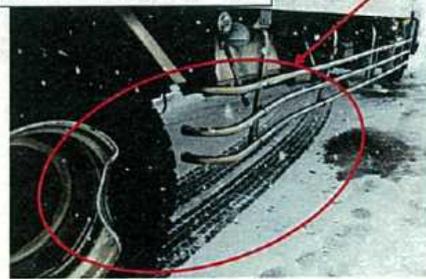
相手方車両 損傷箇所
・巻込み防止ガード 曲がり
・リアタイヤ外側バースト
・ホイール変形

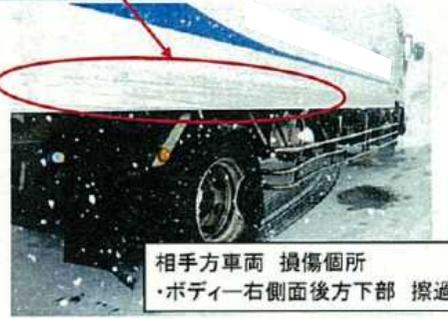
相手方車両 損傷箇所
・ボディ右側面後方下部 擦過

除雪グレーダ3台、除雪トラック1台の梯団除雪作業中、3台目の除雪グレーダが圧雪路面処理のため、作業装置(ブレード)の押付け圧力を上げたところ、車両が横滑りし、対向車両に接触した。

- ・ 圧雪路面を処理するため、急な操作(押付け圧力操作)を行った。
- ・ 対向車線の交通状況の確認不足。

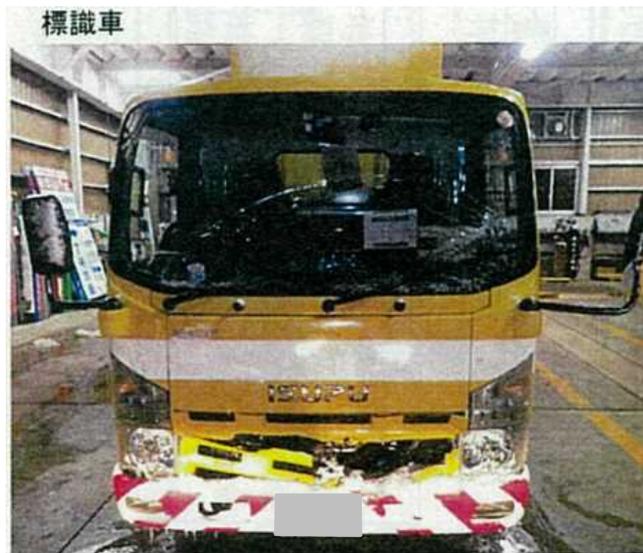
フロント部のガラス割れ、グリル部分損傷

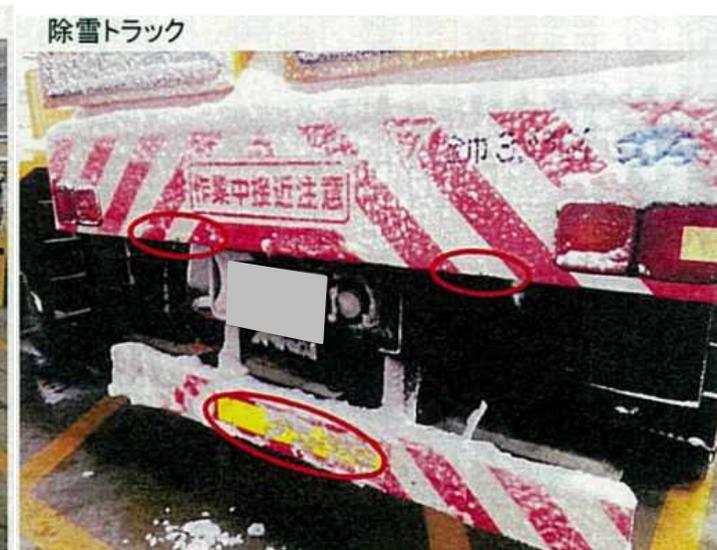
後続車注意喚起表示板の塗装一部はがれ

除雪作業の終了に伴い、除雪STに戻る際、前方を走行し、赤信号で停車していた除雪トラックに気付くのが遅れ、急ブレーキをかけたがスリップし衝突したもの

- ・ 前方停車車両の発見が遅れた。
- ・ 停止位置が圧雪状態のため、スリップした。

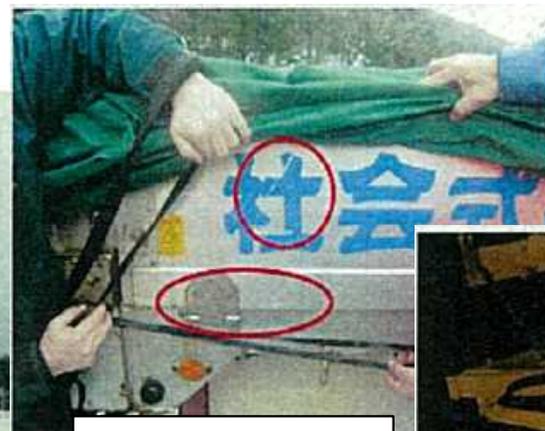
停車車両損傷箇所

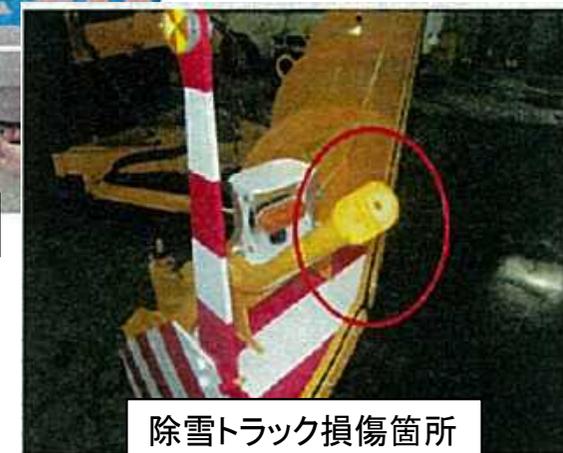
除雪トラック損傷箇所

国道PAの除雪作業において、除雪トラックのフロントプラウを格納せずに後進したため、停車していた一般車両に接触した。

- 除雪トラックのフロントプラウを格納せずに後進した。
- 運転手・助手が後方の停車車両に気付かなかった。

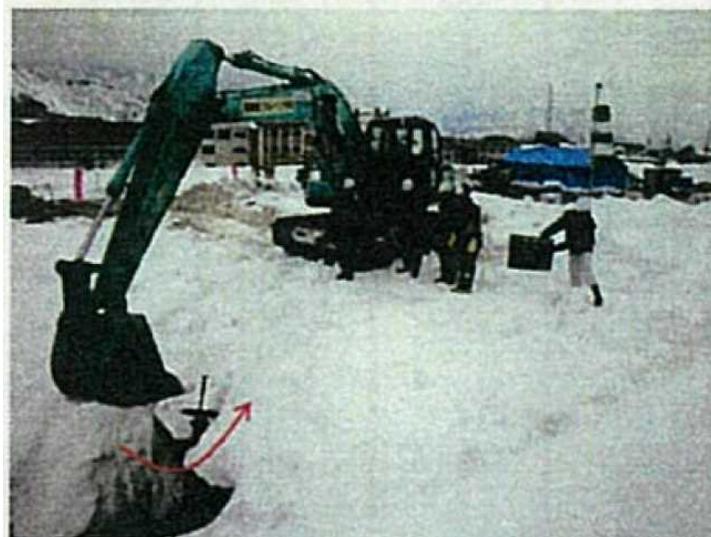
**【事故時再現状況】**

吐口工の施工に伴い、測量を行うため、吐口工～測量基準点までをバックホウで除雪を行っていた。除雪作業中に雪の中に埋もれた取水ゲートのバルブにバケットが接触し破損させた。

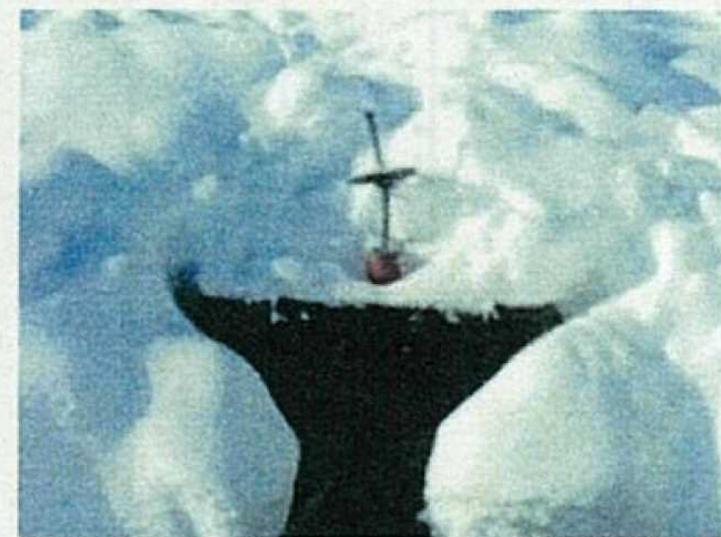
**【破損状況】**

- 除雪作業前に取水ゲートバルブに関する注意喚起をしていなかった。
- 取水ゲートバルブの位置をポール等で明示していなかった。

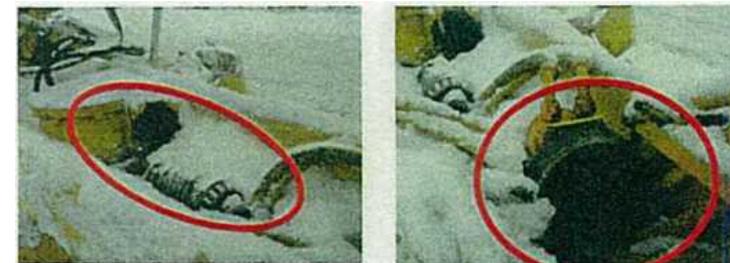
サークルモーター損傷

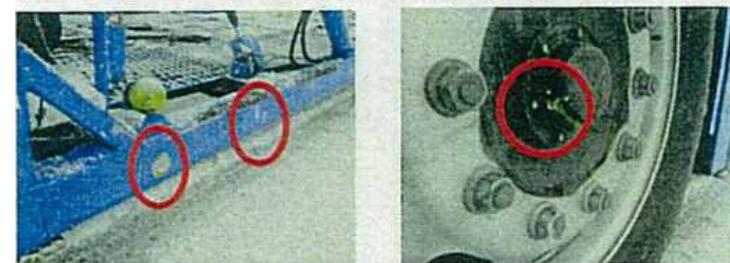
ホイールキャップ損傷、反射板損傷 塗装傷

除雪グレーダで国道を除雪中、トンネルにさしかかったため、ブレードを上昇させて格納状態とした。しかし、格納不足により、対向してきた大型車にブレードが接触した。

- 除雪車のブレードの格納状態の確認が不足していた。

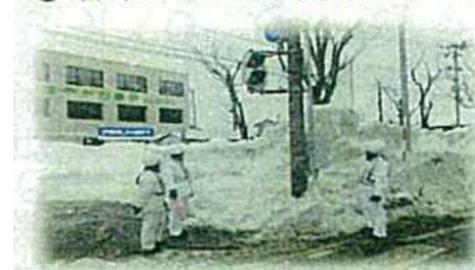
④ 警察により 信号復旧

交差点の信号機下の雪堤を排雪作業中、バックホウのバケットが信号機制御機に接触し、破損した。

- 雪堤の中の信号機制御機の存在に気付かなかった。
- 人力除雪による構造物確認を怠った。

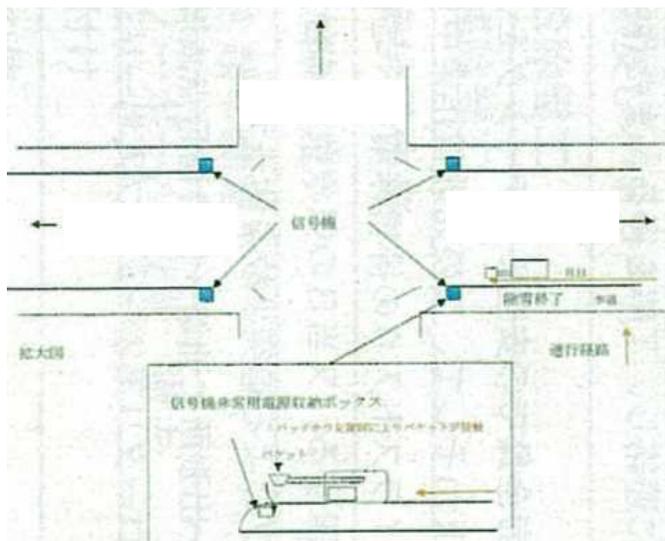
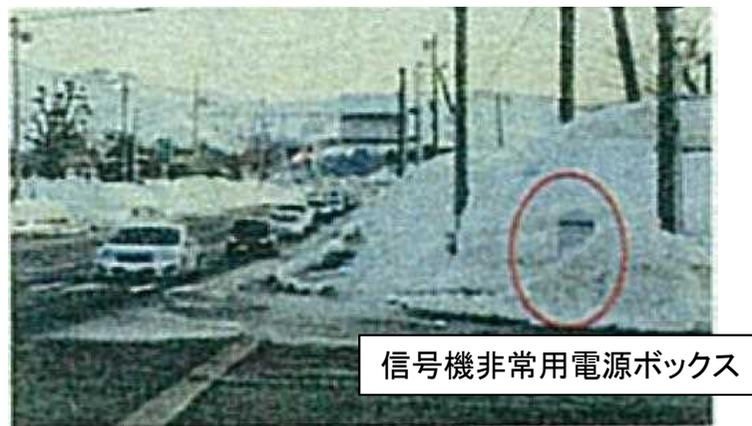
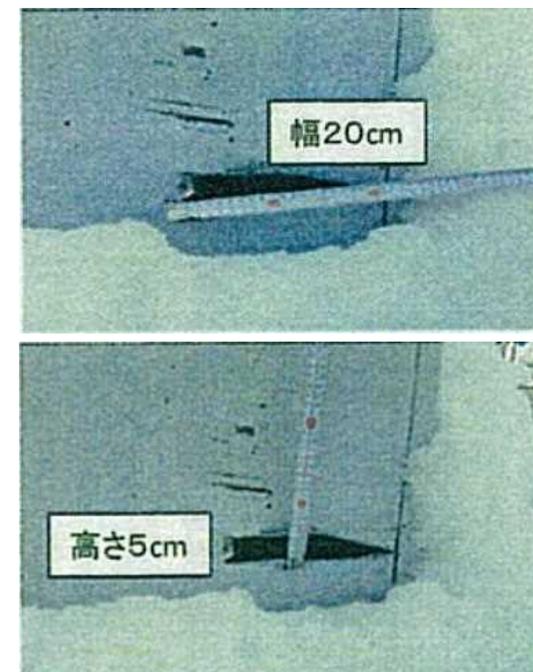
- ①日時:平成30年2月23日(金)15:45頃
- ②工事内容:道路除雪作業
- ③事故内容:除雪作業中にバックホウバケットが信号機非常用電源収納ボックスに接触した。
- ④被害状況:信号機非常用電源収納ボックス損傷

除雪作業の終了に伴い、規制解放のための準備の間、バックホウが残った雪を排雪しようと旋回したところ、バケットが信号機非常用電源収納ボックス側面に接触し、損傷した。

- ・ 誘導員が不在の状態でバックホウの単独作業を行い、旋回時に目測を誤った。
- ・ 障害物付近の除雪を人力除雪で行わず、機械除雪で対応した。

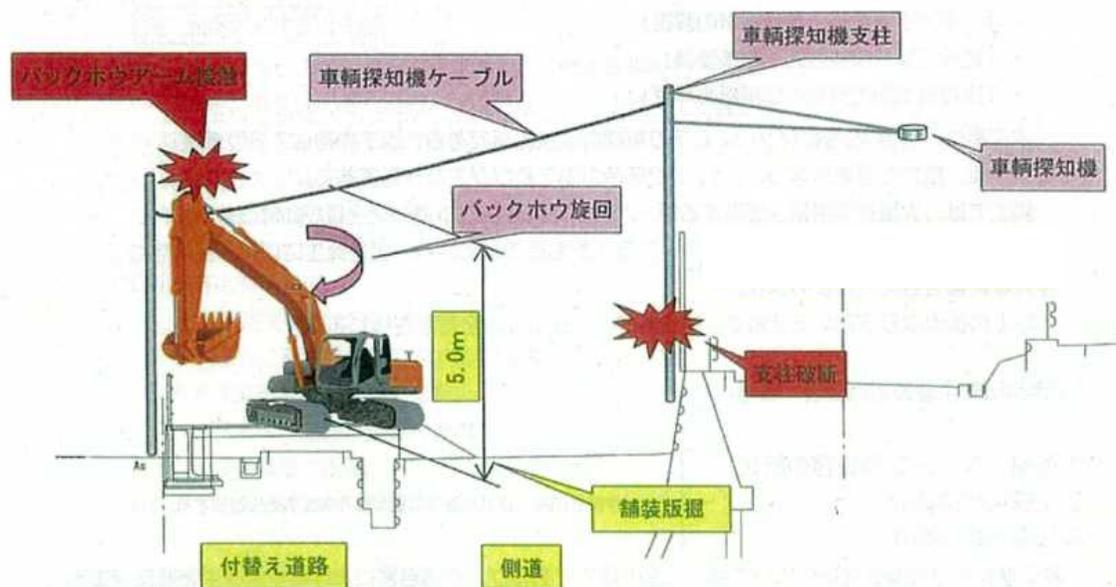
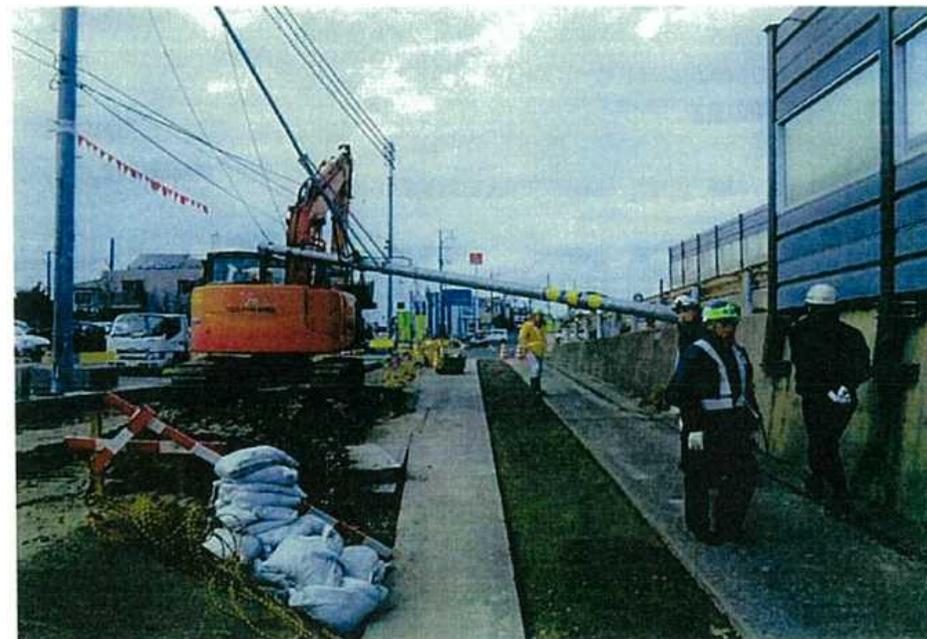
- ①日時:平成30年3月6日(火)14:25頃
- ②工事内容:橋梁下部工事
- ③事故内容:バックホウを旋回させた際、アームが架空線に接触した。
- ④被害状況:信号機車両感知器柱破損

オフランプ脇の側道の舗装版撤去作業中にバックホウを180度旋回した際、アームが上空を横断する信号機車両感知器ケーブルに接触し、車両感知器柱を転倒させた。

- ・ 重機誘導員を配置して作業をしていたが、オペレーターは重機誘導員の合図を待たずに旋回を行った。

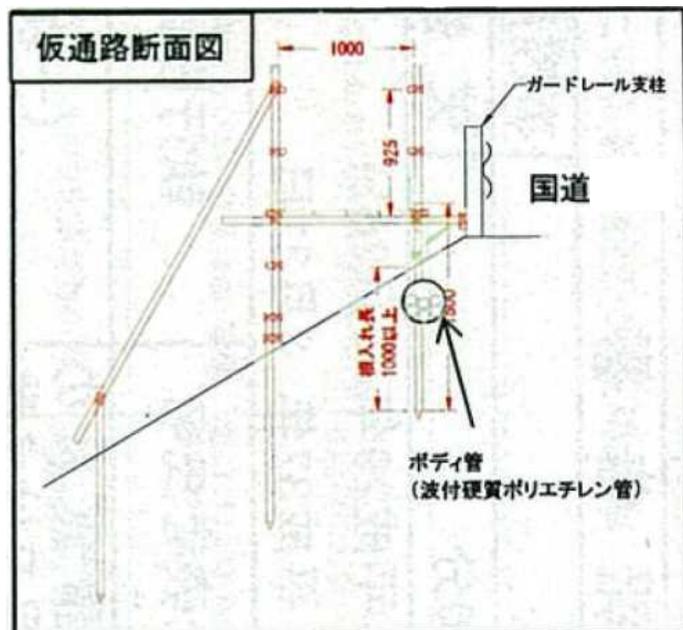
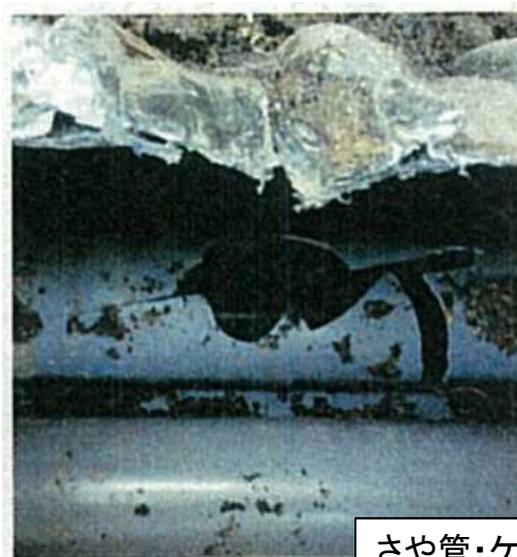
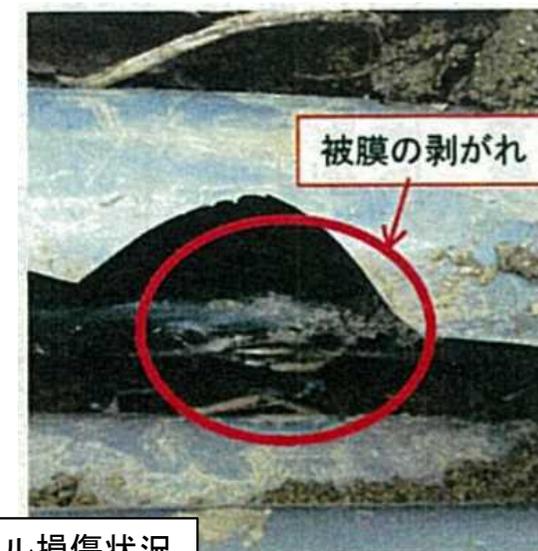
- ①日時:平成30年3月13日(火)13:30頃
- ②工事内容:橋梁下部工事
- ③事故内容:鋼管杭打設の際、埋設管を損傷させた。
- ④被害状況:情報ボックスのボディ管、さや管、ケーブル損傷(国交省、NTT、ケーブルTV)

国道脇に仮設足場用の鋼管杭を打設する際、試掘等を行わずに行ったことにより、埋設していた情報ボックスのボディ管、さや管、ケーブルを損傷させたもの。

- 工事の監理技術者が近くに架空線があったことから埋設物はないと「誤認」し、埋設物に関する注意喚起、試掘を行わず鋼管杭を打設した。

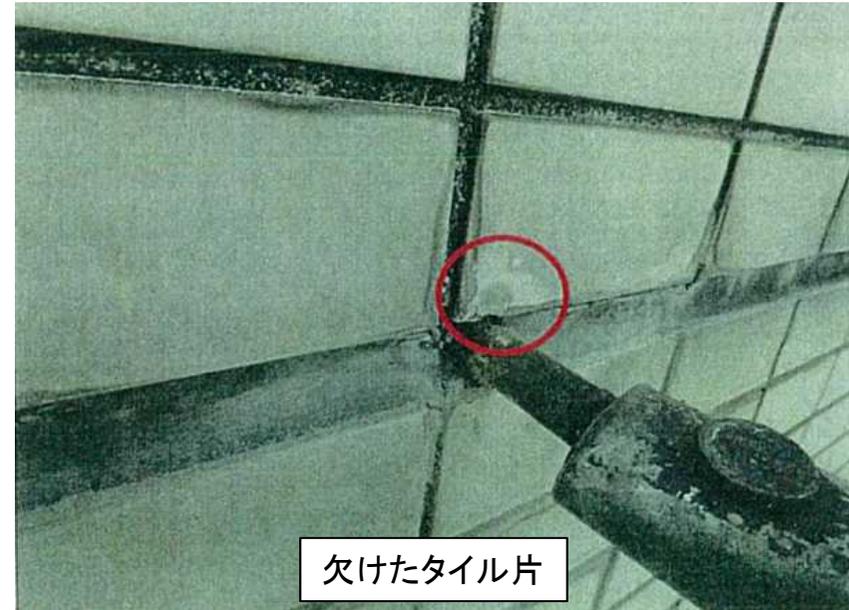
欠けたタイル片

足場を固定するための足場壁つなぎ作業中、金属アンカーを外壁にハンマーで打ち込む際、衝撃で欠けたタイル片が作業員の顔に飛来し、左目に当たったもの。

- 金属アンカーを打ち込む際、手元をよく見るためシールドを着用していなかった。
- ヘルメット内蔵のシールドは、経年劣化のため、視界状況が不良であった。
- 防護具の日常点検を怠った。

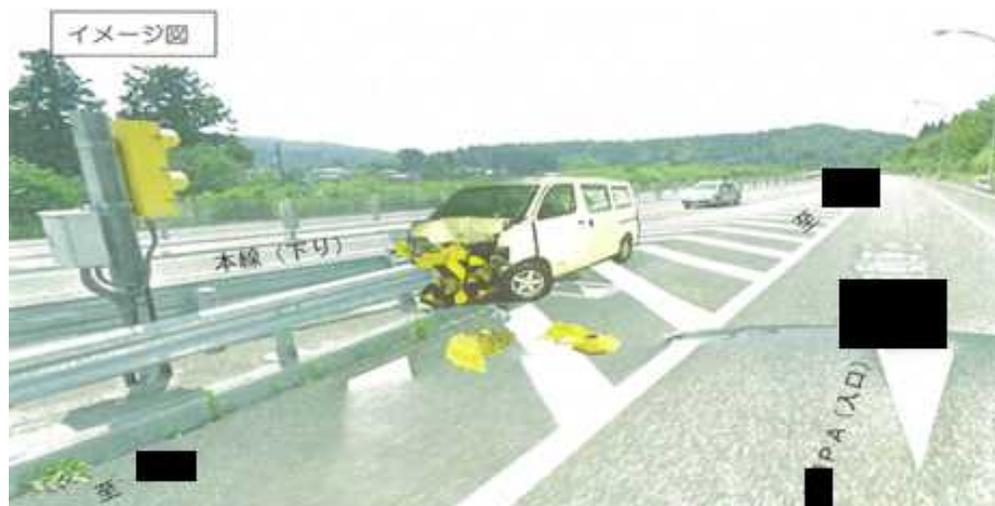
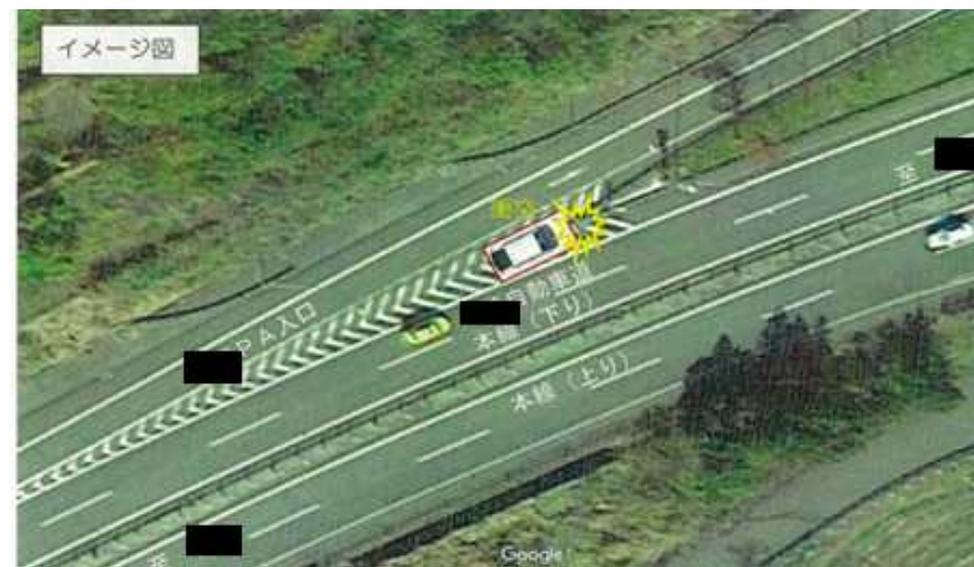
- ①日時：平成30年4月4日（水）14:05頃
- ②工事内容：流量観測及び採水作業
- ③事故内容：試料ビン運搬中にガードレール及びクッションドラム等に衝突した
- ④被害状況：ガードレール及びクッションドラム等破損、担当者2名負傷

試料ビン運搬中、右カーブを曲がりきれずにガードレール及びクッションドラム等に時速100km程度で衝突した。運搬車両の前方部が陥没し、乗車していた担当技術者2名が負傷、ガードレール及びクッションドラム等が破損した。

- 運転手の眠気により、注意が散漫になっていた。
- 同乗者はスマートフォンを操作しており、前方を確認していなかった。

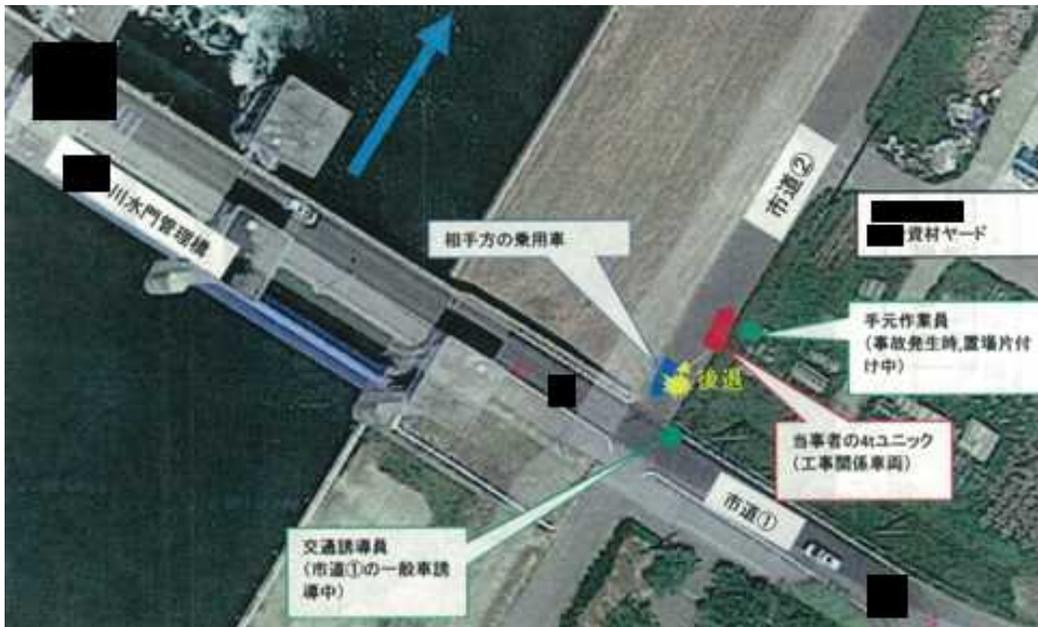
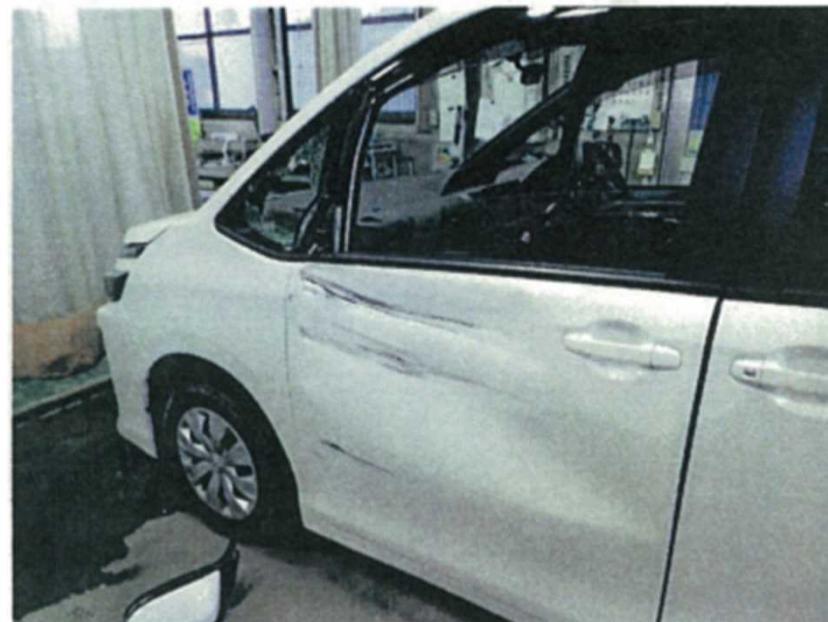
相手方車両破損状況

- ①日時:平成30年5月21日(月)17:07頃
- ②工事内容:橋梁補修工事
- ③事故内容:資材運搬車両の方向転換時、一般車両に接触
- ④被害状況:乗用車助手席ドア付近破損

市道で資材運搬車両が仮置されていた資材を積込み、方向転換のため後退したところ、停車していた一般乗用車の助手席側に接触した。

- ・ 運転手が、周囲及び後方の確認不足で後退した。
- ・ 運搬車両の後退時に合図員がいなかった。
- ・ 市道に近い場所に資材を一時仮置きした。
- ・ 運搬車両の方向転換を後退で行った。

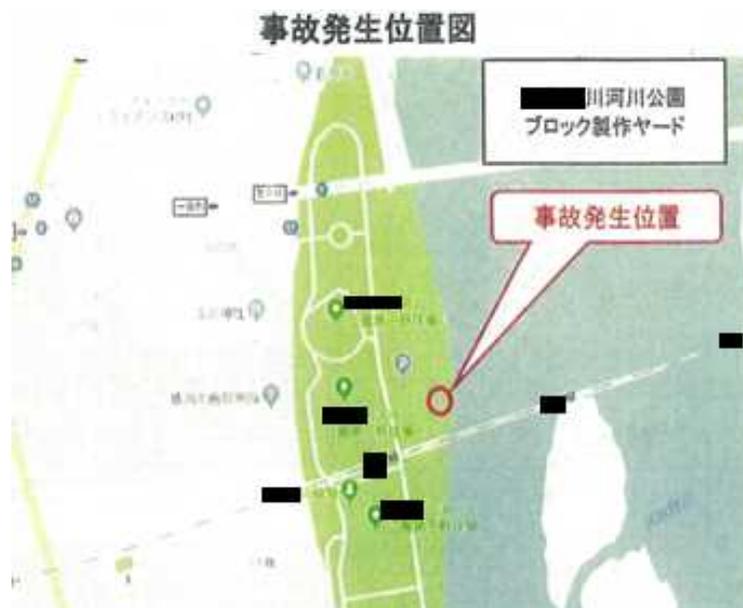
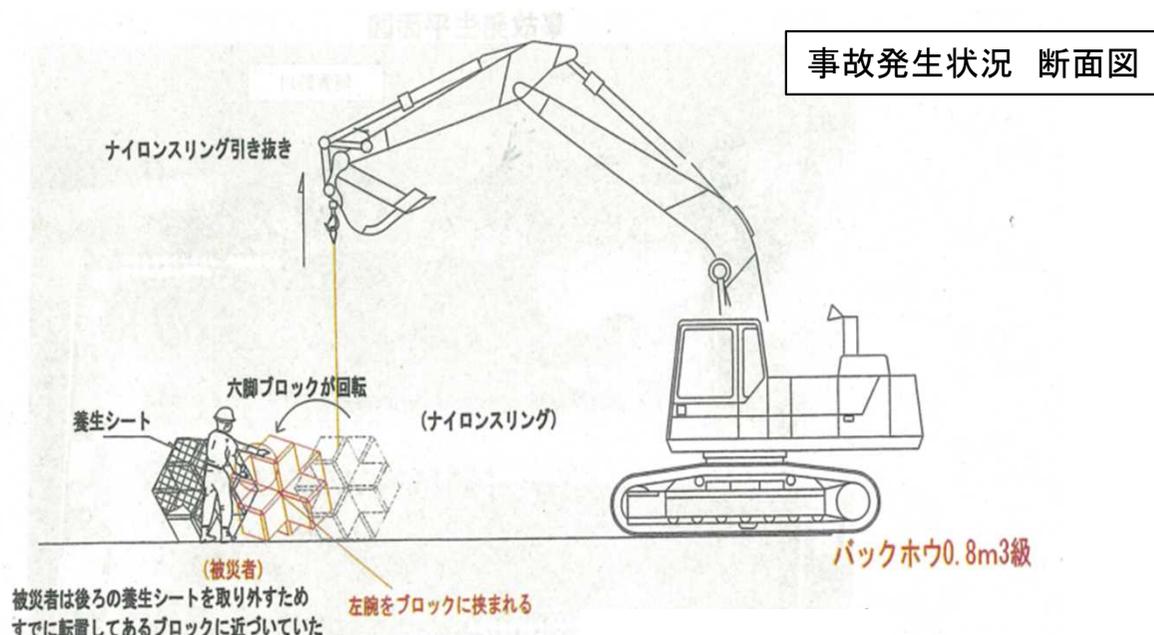
- ①日時:平成30年5月24日(木)14:05頃
- ②工事内容:護岸災害復旧工事
- ③事故内容:左腕がブロックの間に挟まり受傷した。
- ④被害状況:左前腕挫創、左尺骨骨折、左腕橈骨筋断裂

建機でベルトスリングをブロックから引き抜く作業中に、ベルトスリングがブロックに引っ掛かり回転、移動し、被災作業員の左腕が他のブロックとの間に挟まり受傷した。

- ・ 建機でベルトスリングを引き抜く際、ベルトスリングがブロックに引っ掛かっていることに気付かずに、オペレーターがベルトスリングを引き抜いた。
- ・ ベルトスリングを引き抜き作業中に、作業終了の確認をせず、次の作業を行った。

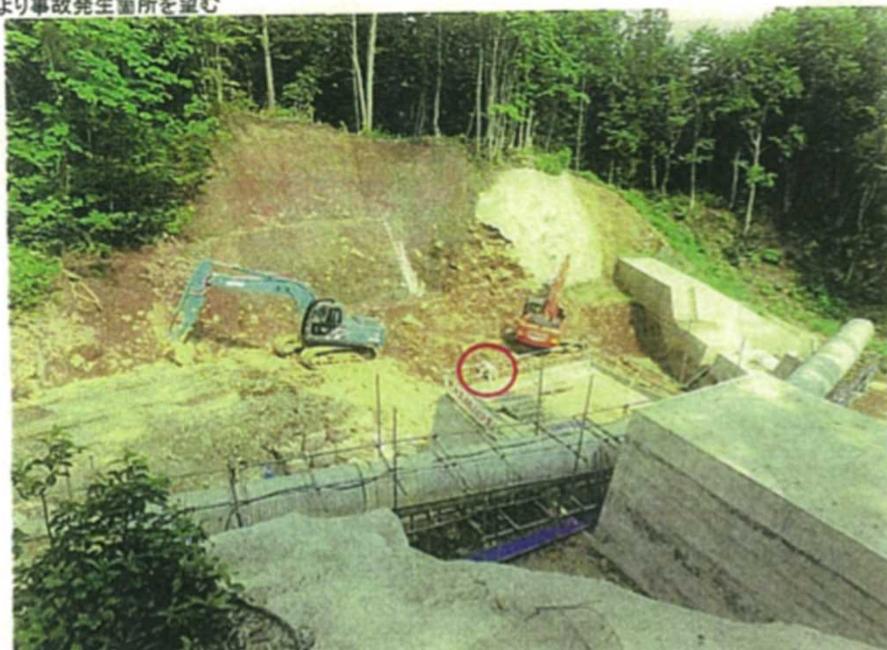
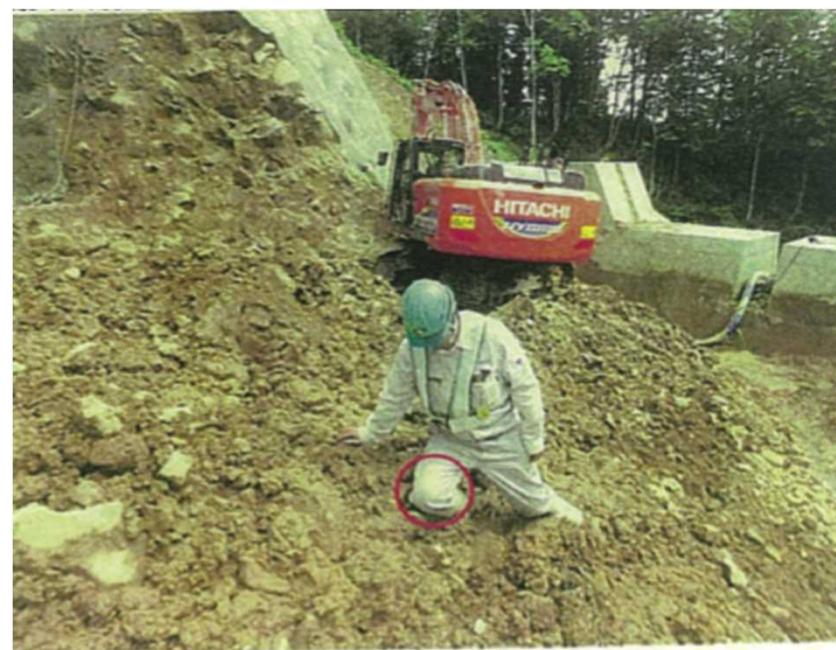
右岸より事故発生箇所を望む

- ①日時:平成30年6月25日(月)12:11頃
- ②工事内容:掘削作業
- ③事故内容:土砂に抜かった足を引き上げた際、膝上が岩にぶつかった
- ④被害状況:右膝部打撲傷、右膝部切創

左岸側本堤部掘削中、バックホウ0.7m³を停止させ、バックホウから降り徒歩での移動中、土砂に足が抜かり、引き上げたところ、膝上が岩にあたり裂傷した。

- 作業終了時にバックホウの停車位置を上流部の安定した場所へ移動させず、降車後に不安定な土砂の上を移動したため。

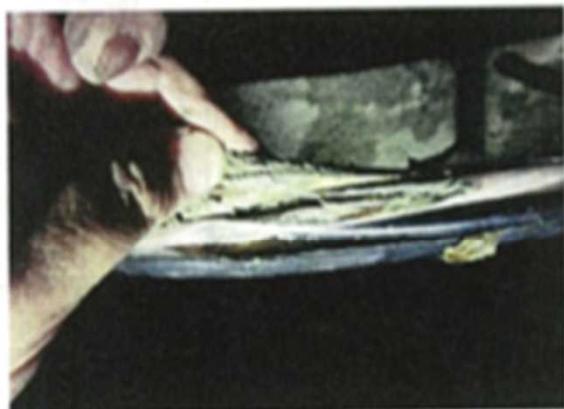
被災状況

- ①日時:平成30年6月27日(水)16:10頃
- ②工事内容:コンクリート舗装版切断作業
- ③事故内容:コンクリート切断中に電源ケーブルを損傷
- ④被害状況:電源ケーブル損傷

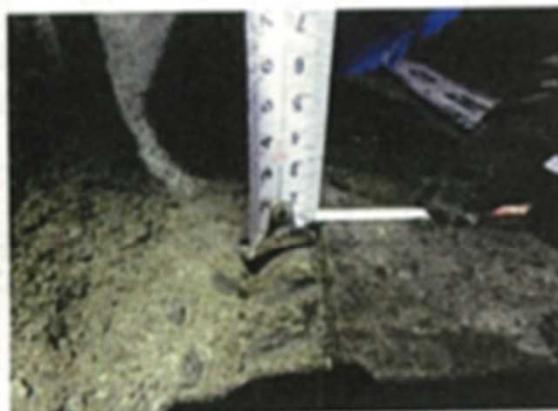
トンネル情報板の
電源ケーブル損傷状況

COかぶり 10mm

事前に電磁探査にて埋設物の深度を調査し、試掘を行った結果は概ね10cmであったため、カッター切断深さを3～5cmに設定、施工を行ったが、当該箇所はコンクリートかぶりが1cmしかなく、損傷となった。

- 事前調査で3箇所の試掘を行ったが、電源ケーブルの引き込みもなくコンクリートかぶりも一定で、3cm以下ということはないだろうとの思い込みもあって当該箇所での試掘をしなかった。
- 施工計画書、作業手順書に基づき事前調査を実施したが、確認不足があった。

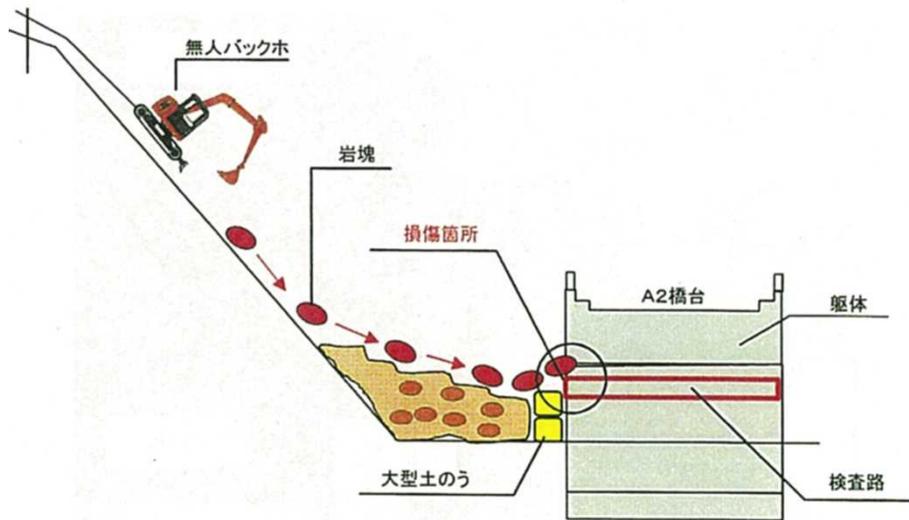
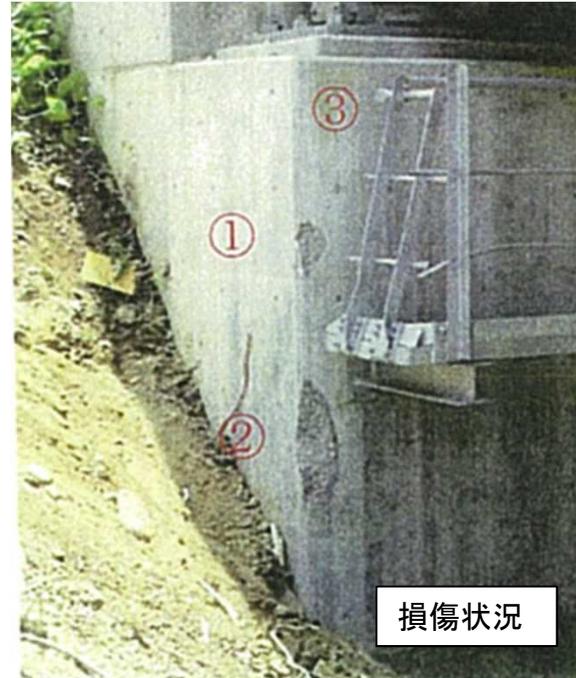
事故発生状況図

- ①日時:平成30年7月13日(金)11:00頃
- ②工事内容:法面整形作業
- ③事故内容:法面整形作業中、岩塊が斜面下に落ちて跳ね上がり、既設構造物を損傷
- ④被害状況:A2橋台及び検査路損傷

7月10日～12日までセーフティクライマー工法(無人バックホウ0.14m³)による法面整形(掘削)作業を行っていた。後日、監理技術者が法面整形完了の確認に行った際、橋台の躯体コンクリートと検査路の損傷を発見した。法面整形作業中、岩塊が斜面下に落ちて跳ね上がり損傷したと思われる。

- ・ 現場代理人及び作業員が危険な状態を認識できずに作業を継続したこと
- ・ 土砂堆積ポケットが満杯になった時の作業方法について事前に検討されていなかったこと

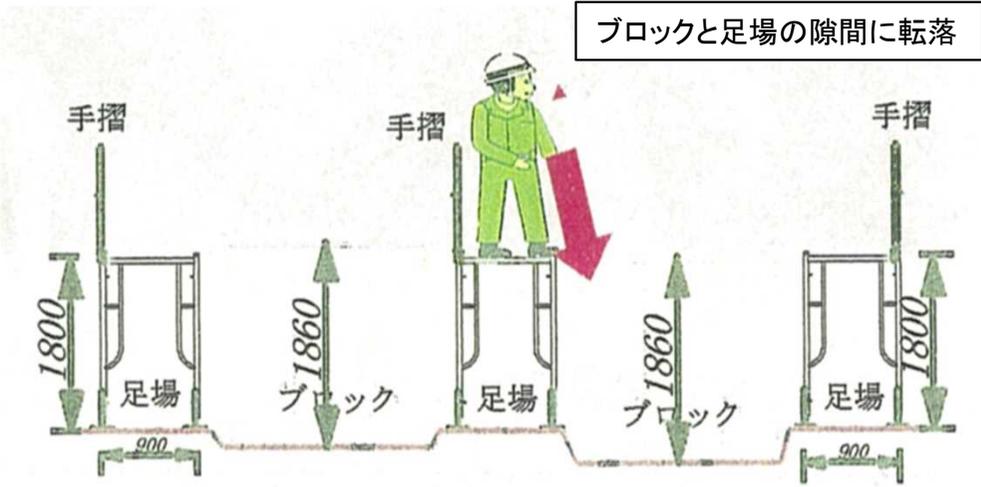
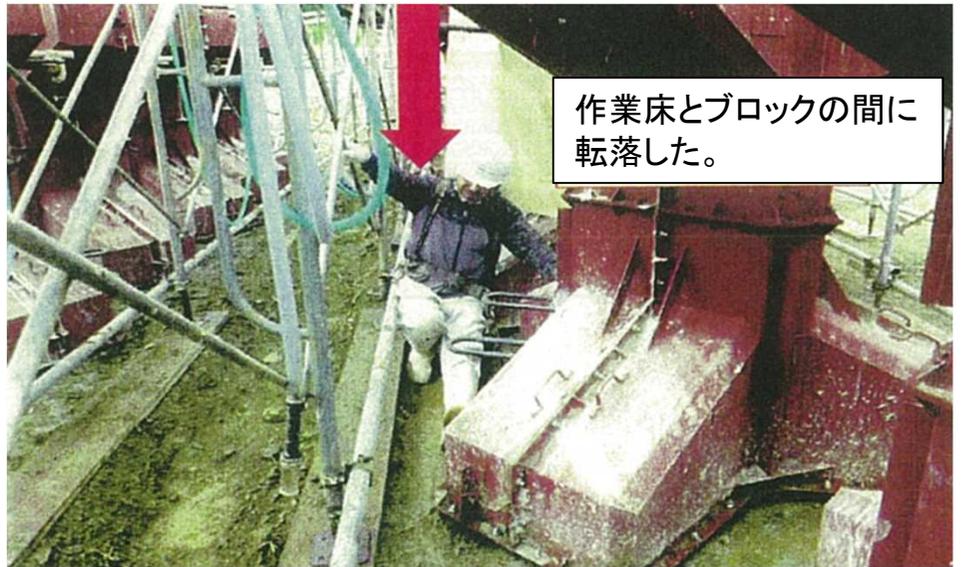
- ①日時:平成30年8月9日(木)16:40頃
- ②工事内容:根固めブロック養生散水作業
- ③事故内容:作業床から転落し骨折
- ④被害状況:左側頭部打撲裂創、第一腰椎右横突起骨折、第三腰椎右横突起骨折(休業4日以上)

【事故発生状況】
根固めブロック製作の養生散水作業終了後、散水ホースの片付け作業中に散水ホースを踏んでしまい、バランスを崩し高さ1.8mの作業床からブロックとの隙間に転落し、負傷した。

- 【事故発生原因】**
- ブロックと作業板との間の隙間等、開口部に対する安全設備が不足していた
 - 足場上の資機材の整理整頓がなされていなかった
 - 作業方法や作業手順に安全事項が不足していた
 - 足場上の作業における安全意識の不足や指導が徹底されていなかった

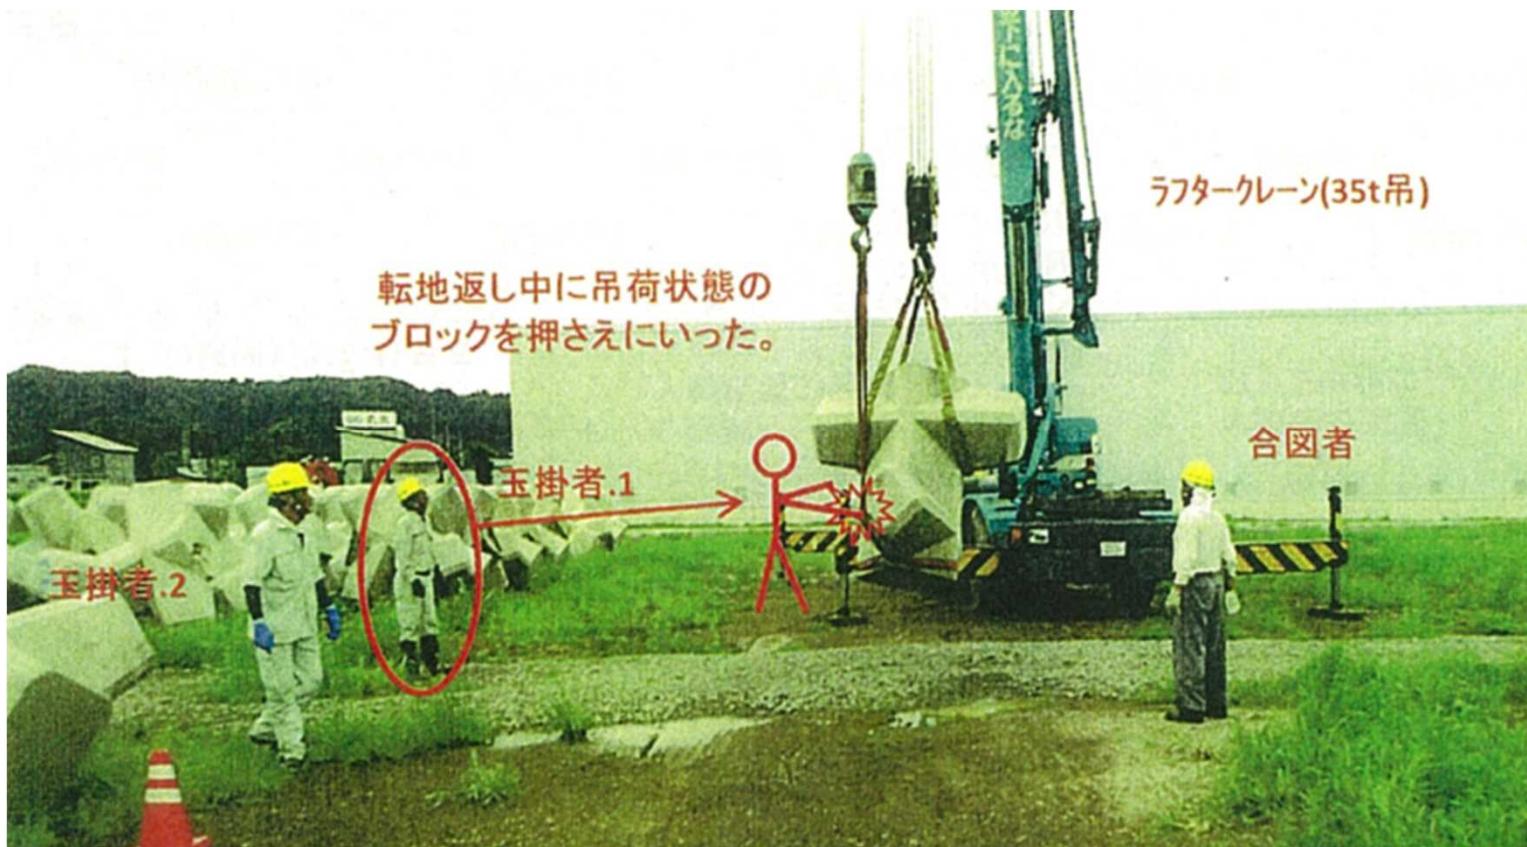
- ①日時:平成30年8月29日(水)15:45頃
- ②工事内容:根固めブロック転地返し作業
- ③事故内容:吊スリングでブロックを吊る作業中、ブロックを抑えた指を挟み負傷
- ④被害状況:右手小指裂傷

移動式クレーンによる根固めブロックの転地返し作業で、吊スリングにてブロックを吊る作業中に、吊り荷のブロックが少し揺れたので、咄嗟にブロックを押さえに行ったところ、吊りスリングがずれ、ブロックを押さえた右手の小指が挟まれて負傷した。

- 作業前にクレーン旋回範囲の立入禁止措置が不足していた
- ブロック地切りに吊スリングの固定、吊荷の安定確認が不十分であった
- 作業員・合図者及びクレーン運転士の誘導合図が徹底されていなかった

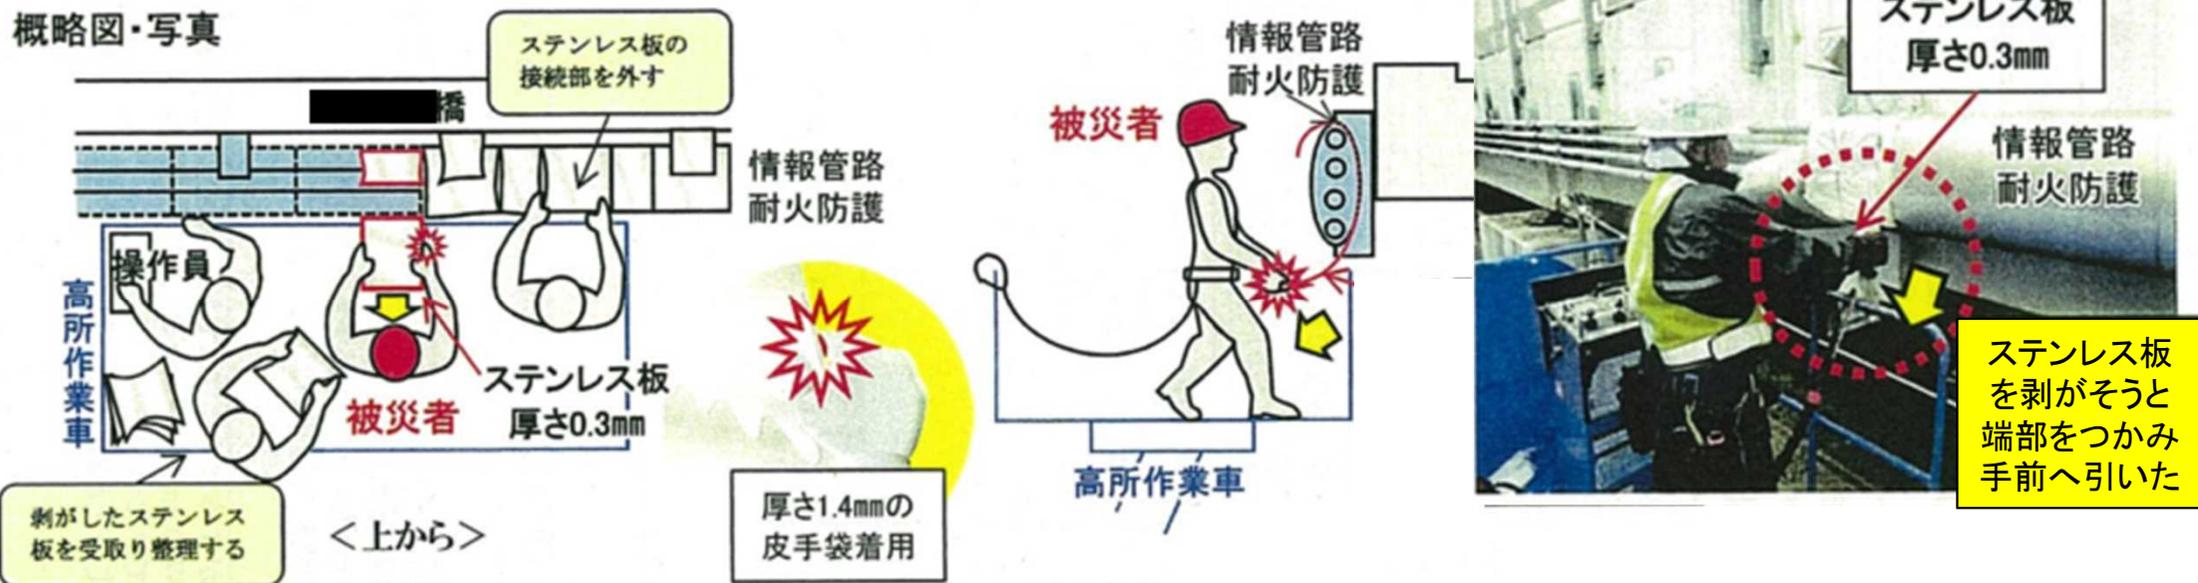
概略図・写真

- ①日時:平成30年9月1日(土)11:20頃
- ②工事内容:情報管路撤去作業
- ③事故内容:情報管路撤去作業中に右手を切傷したものの
- ④被害状況:右示指切創

桁に添加されている情報管路の撤去作業において、耐火防護の外装ステンレス板を剥がそうと両手で手前に引っ張ったところ、革手袋ごと裂け右手人差指第二関節付近を切傷した。

- ステンレス板(L=1.8m W=0.2m)が0.3mmと薄く、端部が鋭利であったが、革手袋(t=1.4mm)を切り、指まで切れることは想定外であった。
- 雨でステンレス板が濡れていたため、ステンレス板を掴んだ手が滑ってしまった。

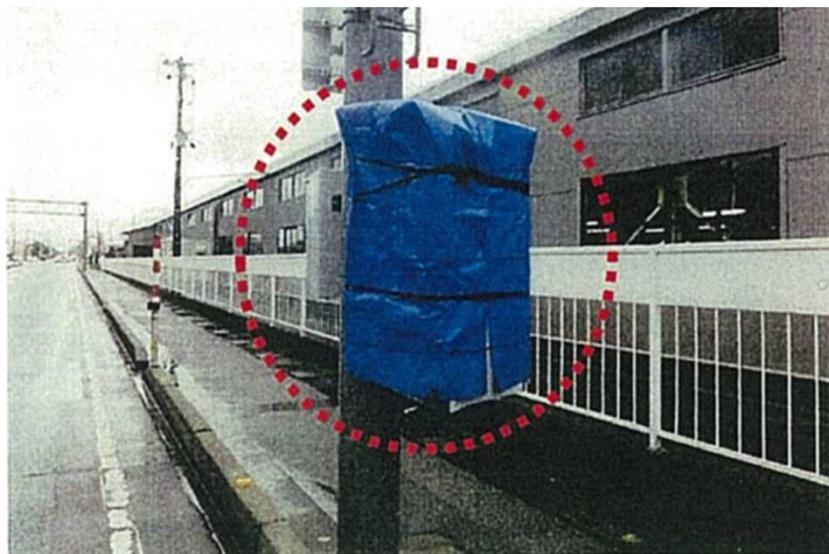
道路情報板 操作盤破損

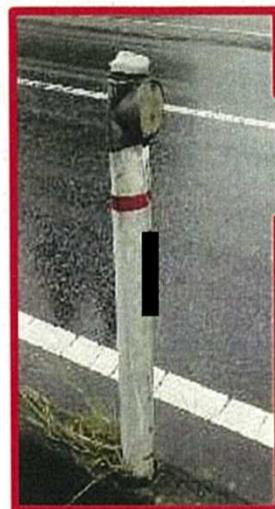
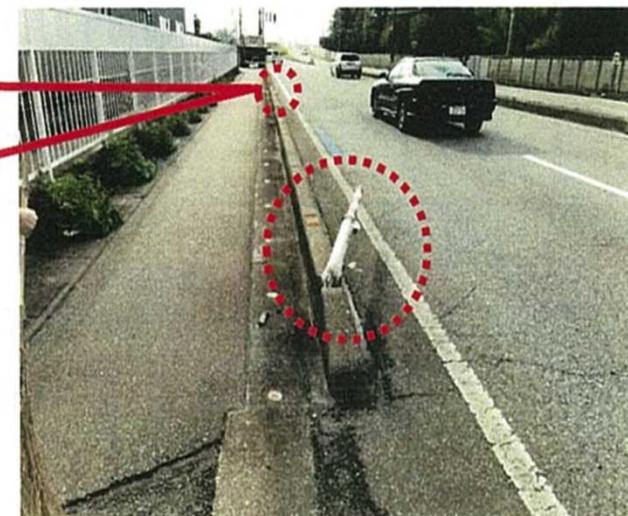
スノーポール損傷2本

当該車両が空荷の状態で行方を誤り、国道を走行中、運転手の意識が消失し、運転不能に陥る。そのまま左側の道路情報板の操作盤に接触した後、歩道内へ進入し、国道隣接工場のブロック塀と信号柱の間に挟まれて停車した。

- 運転手が意識消失を伴う症候性てんかん発症(既往症)により、運転不能に陥ったもの。(当該運転手は、既往症について報告しておらず、また当日のKYにおいても健康状態は良好と報告。)

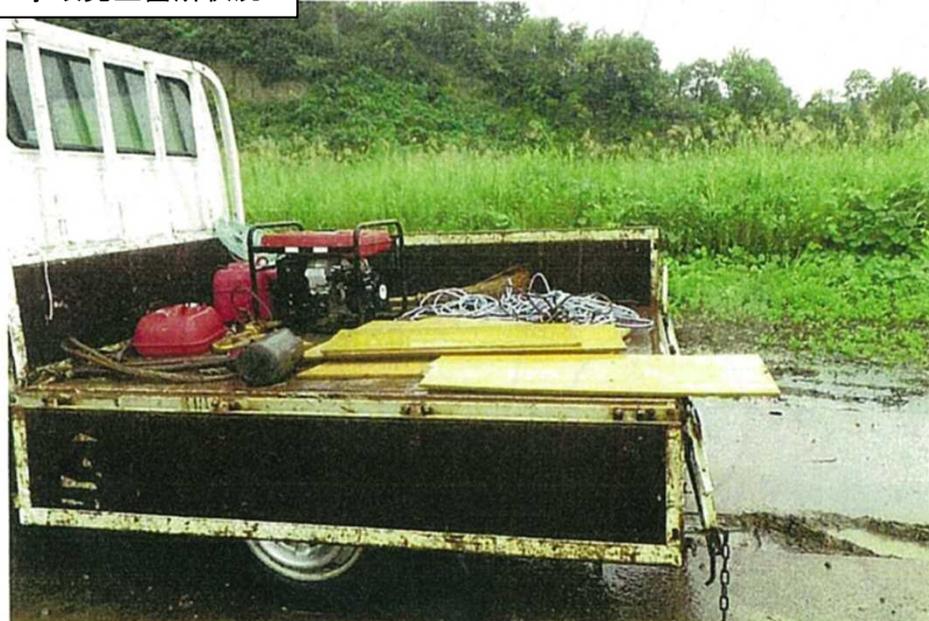
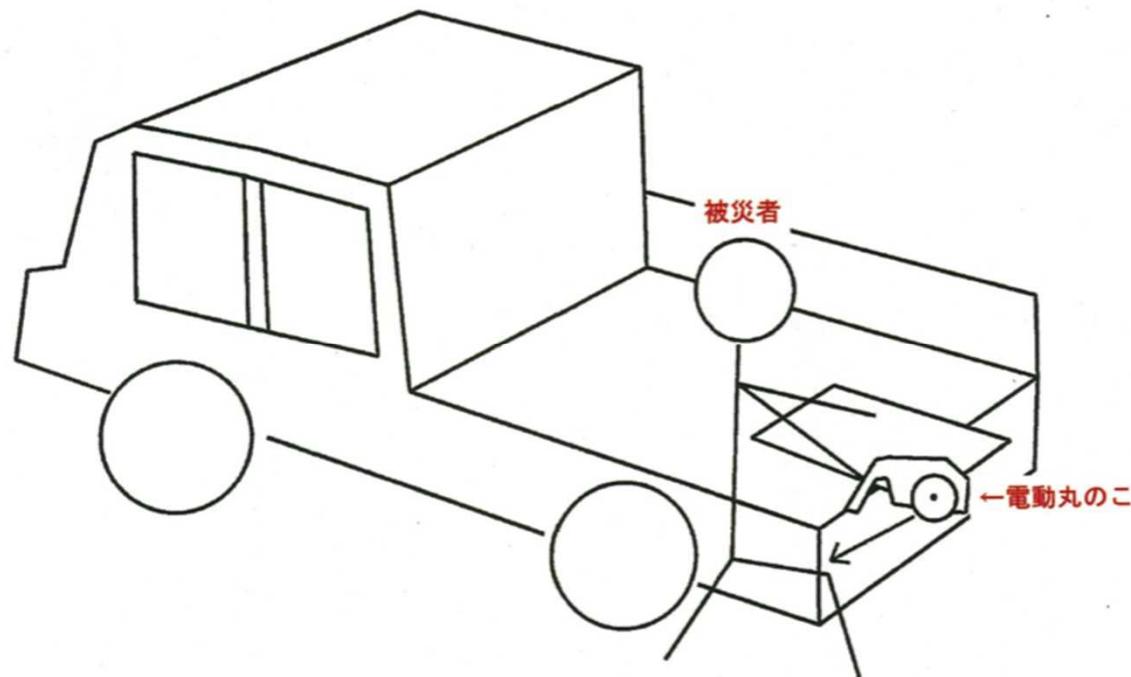
事故発生箇所状況

- ①日時:平成30年9月10日(月)8:10頃
- ②工事内容:水路補修作業
- ③事故内容:型枠切断作業中にバランスを崩し、右足膝上を負傷したものの
- ④被害状況:右足膝上挫創(休業2日)

水路補修作業における集水柵の型枠切断作業をトラックの荷台で行っていた。その際にバランスを崩して電動丸鋸が落下し、膝上の皮膚を裂傷したものの。

- ・ 不安定な状態(トラックの荷台)で合板の切断を行った。
- ・ 作業計画書に当該危険性の記載がなく、当日KYでも事故要因についての指摘がなかった。

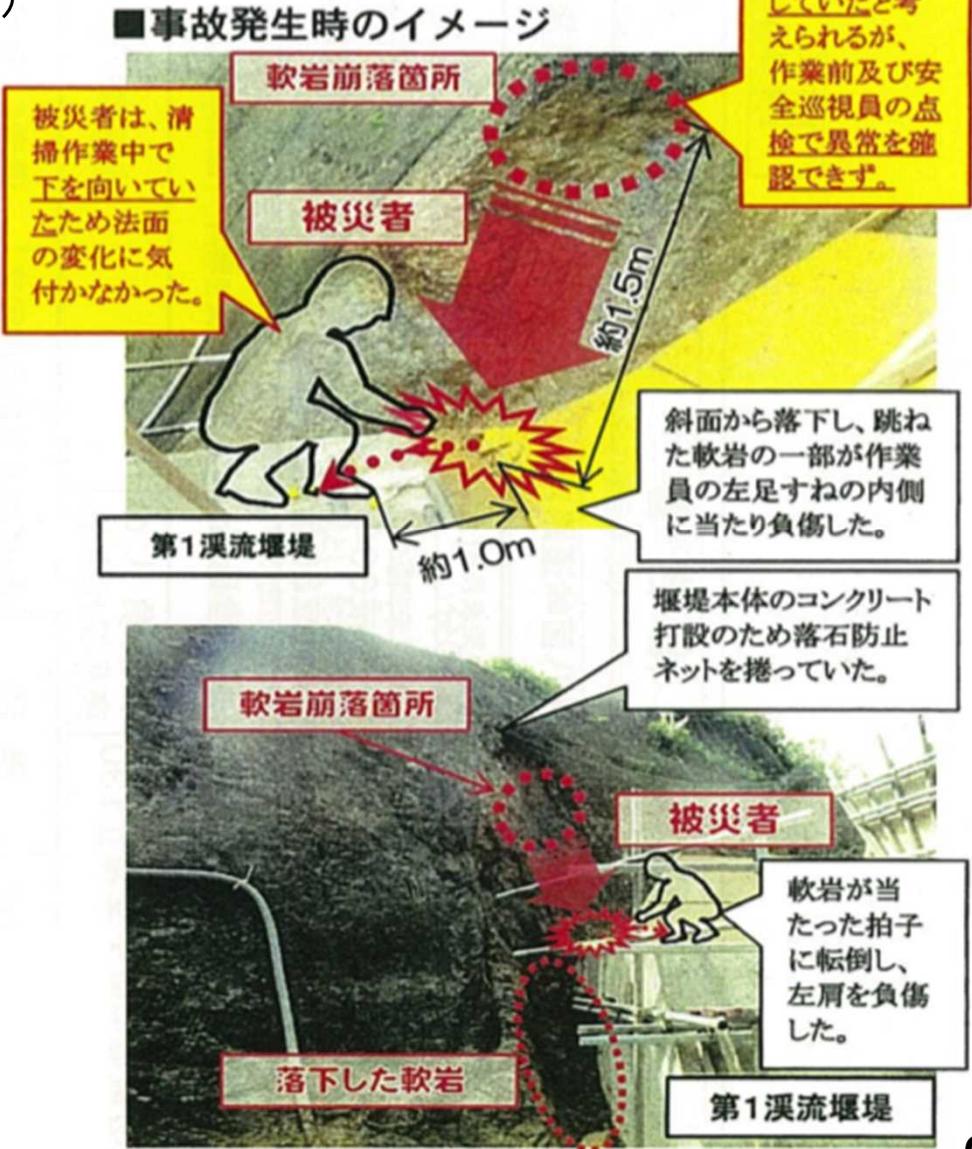
【事故発生状況】
砂防堰堤垂直壁左岸側3ロット目の型枠組立作業で、高さ約1.5mの掘削法面から軟岩が落下し(風化泥岩、幅0.3m長さ0.3m厚さ0.2m程度)、法尻より約1.0m離れた所で型枠清掃中の作業員(左足脛部の内側)に当たり負傷した。
また、作業員は軟岩が当たった拍子に転倒し、左肩を負傷した。

- ・ 降雨(降り始めから10時間で31.5mm)で地山に緩みが生じていたと考えられる。
- ・ 軟岩の法面のため亀裂等が分からず、法面の変化を見落としていた可能性がある。
- ・ 作業員は下を見て作業していたため、法面の変化に気付かなかった。
