工事事故の発生状況について

令和元年度 前期

北陸地方整備局企画部技術管理課

3. 北陸地整管内の事故発生事例

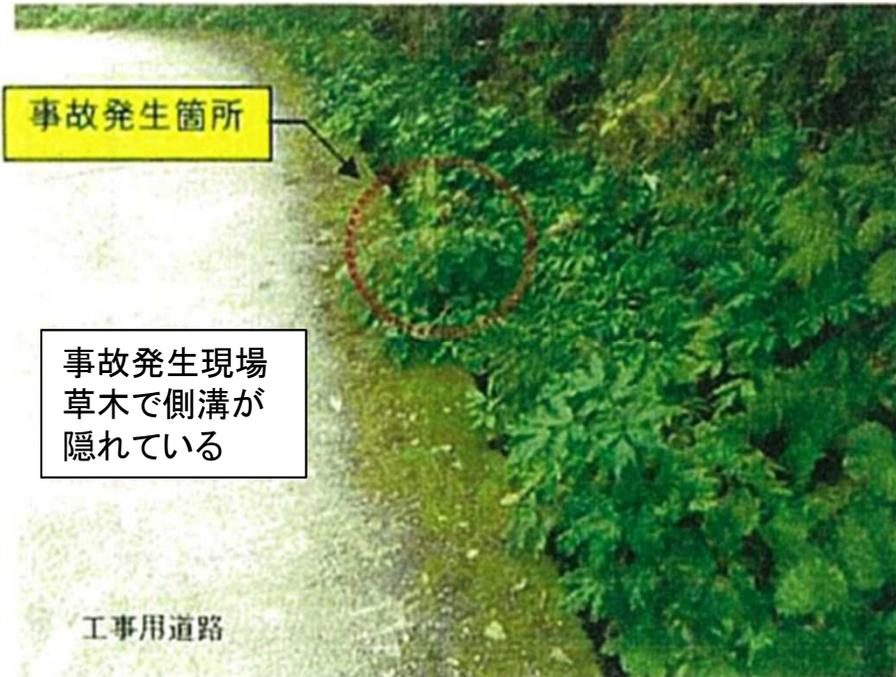
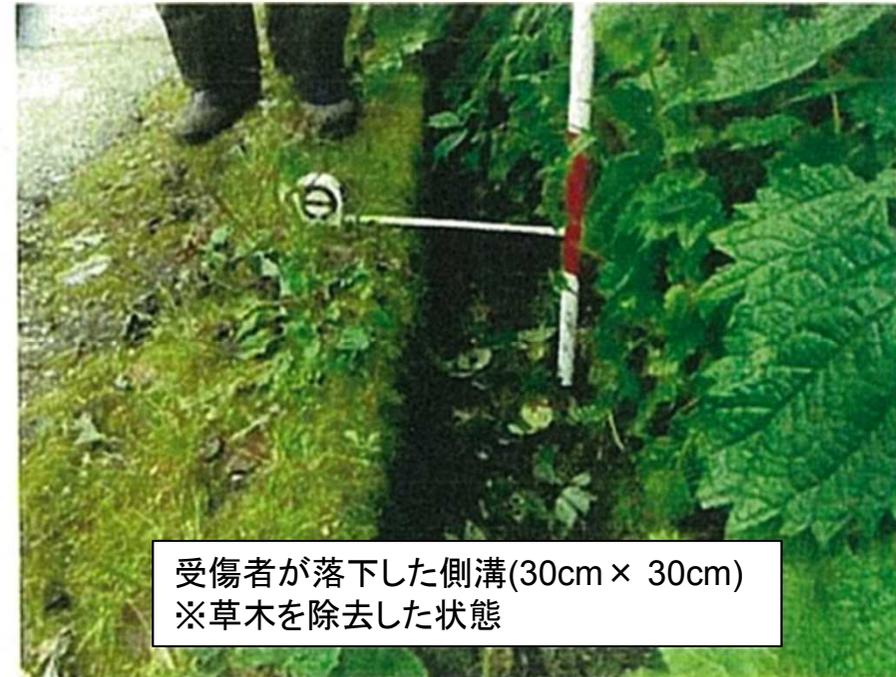
- ①日時:平成30年10月3日(金)15:00頃
- ②工事内容:斜面調査作業
- ③事故内容:斜面点検中に側溝に足を踏み入れ、左足親指を負傷
- ④被害状況:左第一趾剥離骨折

工事用道路斜面において、防災カルテによる斜面点検を実施中に、作業員が下草に隠れていた側溝(コンクリート製)に足を踏み入れ、左足の親指を強打した。

- 足下が下草に覆われており、地表面が確認しにくい状況であった。
- 踏査時は安全靴か登山靴の装着となっていたが、長靴を使用していた。

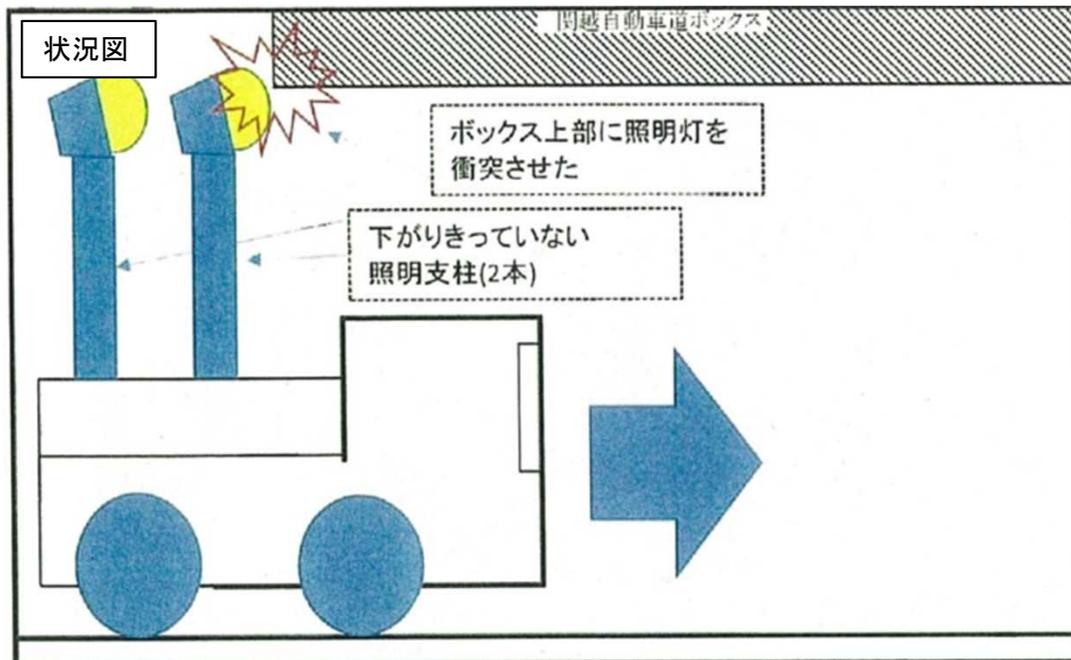
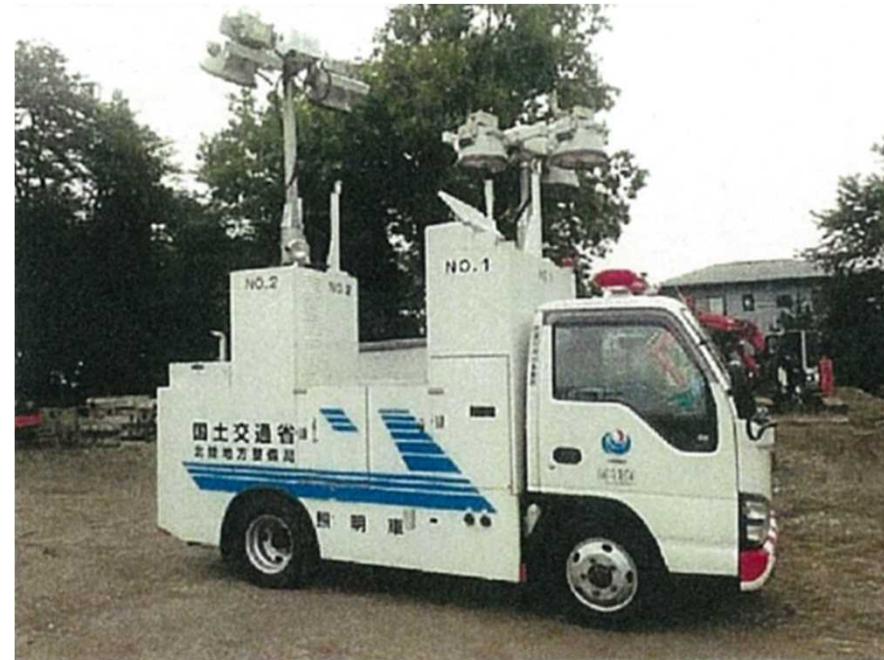
- ①日時:平成30年10月14日(日)18:30頃
- ②工事内容:照明車運搬作業
- ③事故内容:照明灯及び照明柱を完全に収納させずに走行し、ボックスカルバートに衝突し破損させた
- ④被害状況:照明車の照明灯3灯、照明柱2本破損、ボックスカルバート上部損傷(修理不要)

イベントにおいて照明車を展示後、撤去時に照明灯及び照明柱を完全に収納せず走行させ、高速道路のボックスカルバートに照明灯をぶつけ、照明柱とともに破損させた。

- 当該照明車のオペレータが詳細な操作方法について熟知していなかった。
- 照明車の撤収作業は暗がりで行われたため、支柱が降りきったものと勘違いし、そのまま走行させた。
- 主任技術者、現場代理人が撤収後の最終確認を怠った。

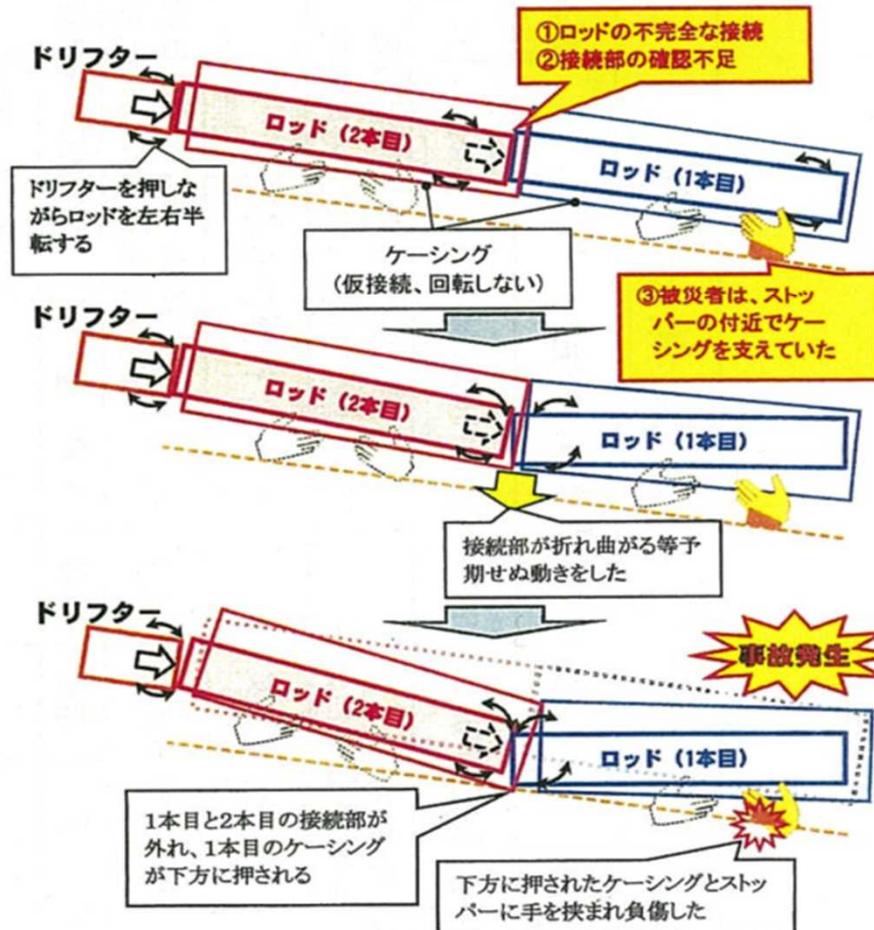
アンカー削孔作業中、二人の作業員でケーシング及びロッドの継ぎ足し作業を行っていた。
オペレーターがロッドとドリフターを接続させるために、ドリフターを左右に半回転程度させた際に、1本目と2本目のケーシング接続箇所がずれて折れ曲がったため、1本目のケーシングを持っていた作業員がドリフターストップパーの突起に左手の甲を挟んだ。

- ロッドとドリフターの継ぎ足し作業時、1本目と2本目のロッドの接続が不完全なまま、ドリフターを左右に半回転させた。
- ロッドの接続確認が不十分だった。
- 被災した作業員が削孔機のストップパーの付近でケーシングを支えていた。

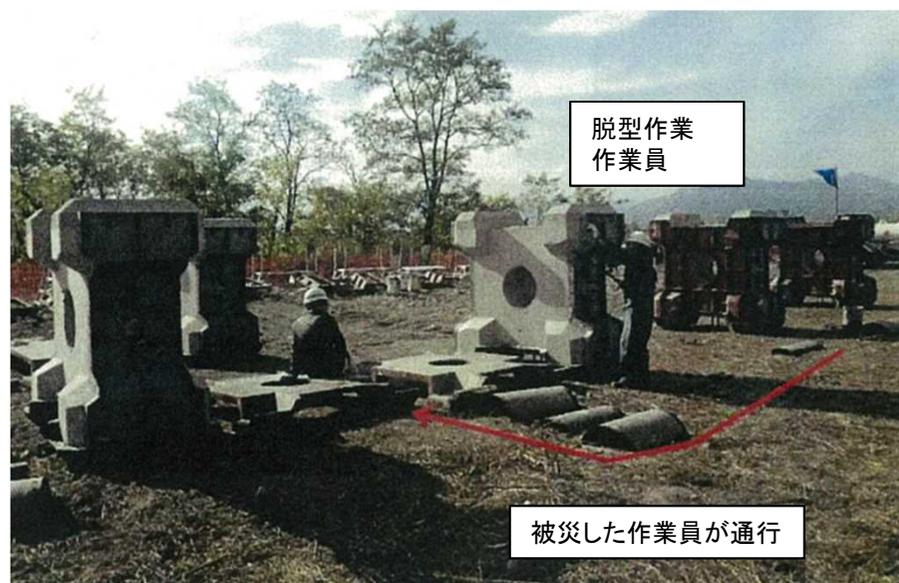
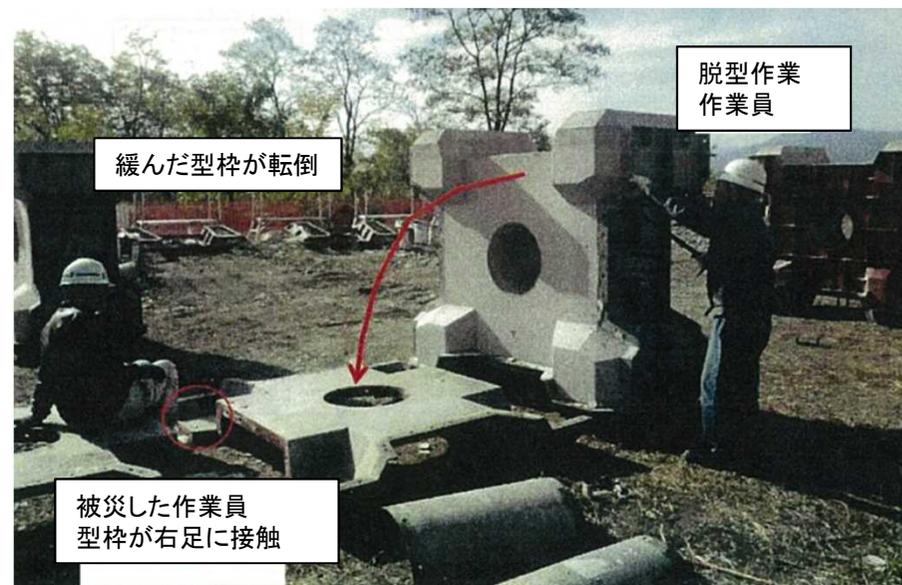
- ①日時:平成30年11月12日(月)8:15頃
- ②工事内容:根固めブロック型枠脱型作業
- ③事故内容:型枠側板が外れて転倒し、近くを通行していた作業員の足に当たり負傷
- ④被害状況:右足立方骨骨折(ひび)

根固めブロックの型枠脱型作業中、クレーンで容易に吊上げができるようにと判断した作業員が、鋼製型枠をバールで緩めていたところ、型枠側板が一気に外れ転倒し、近くを通行していた作業員の足に接触した。

- 施工計画書に記載された手順(ワイヤーで仮吊り後に型枠を外す)を逸脱した作業を行った。
- 作業通路を区分していなかったことにより、作業員が型枠と接触する危険性のある場所を通行した。
- 作業手順書の伝達、確認が不十分であり、当日のKY活動においても徹底されなかった。
