# 工事事故の発生状況について

**令和2年度 前期**

北陸地方整備局企画部技術管理課

# 北陸地整管内の事故発生事例

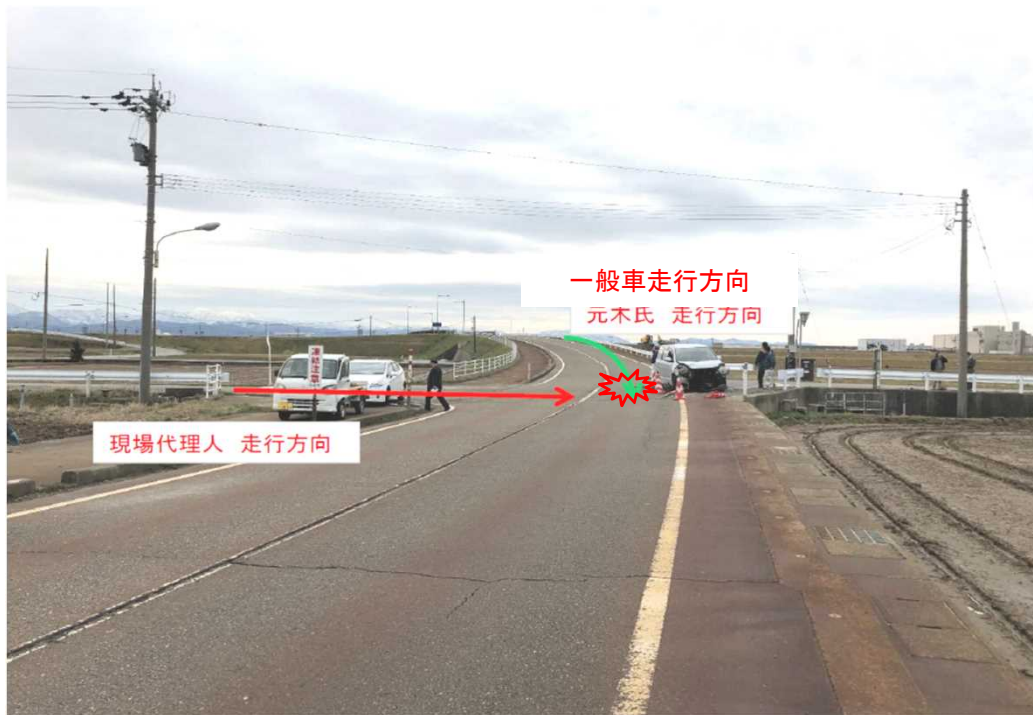
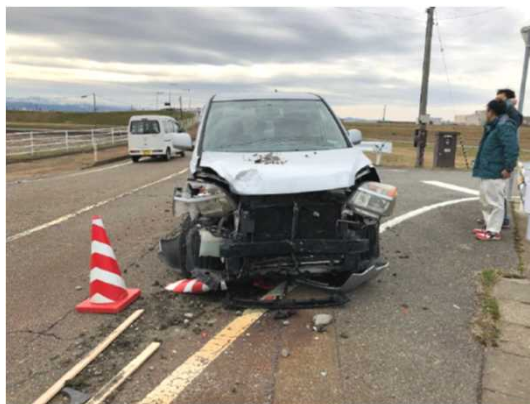
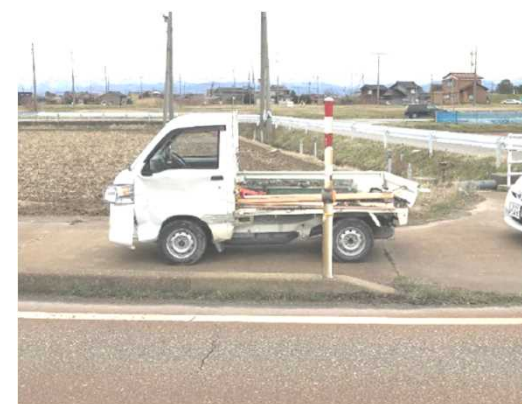
### 3. 現場代理人による交通事故(人身・物損事故)

- ①日時:平成31年2月15日(金)11:00頃
- ②工事内容:河川維持工事
- ③事故内容:現場代理人が社用車で現場移動中、信号のない交差点で一般車両と衝突。
- ④被害状況:【人身】現場代理人が軸椎骨折(休業:3ヶ月)  
【物損】両車両共に破損

現場代理人が社用車(軽トラック)にて堤防道路を、上流から下流に向けて走行中、信号機のない交差点にて優先道路を走行していた一般車両と衝突した。

破損した一般車両

破損した社用車

- ・ 現場代理人が交差点にて十分な一時停止および優先道路の車両往来を確認せず、交差点に進入したため。

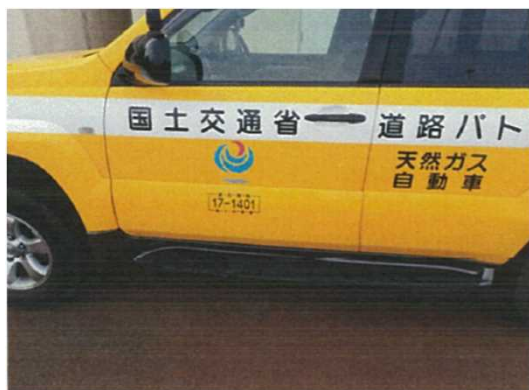
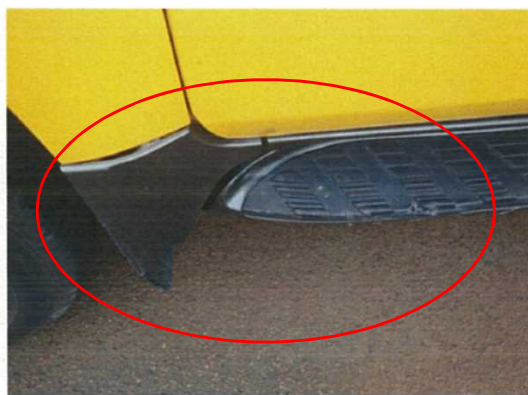
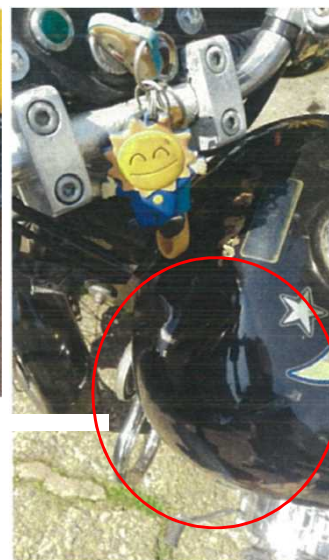
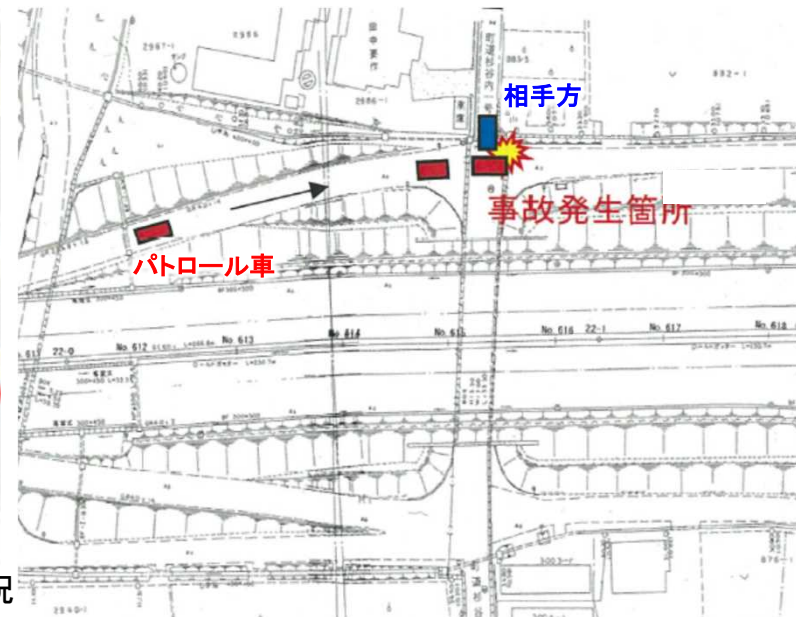
## 9. 道路巡回中に交差点でバイクと接触(物損事故)

- ①日時: 令和元年5月9日(木)14:24頃
- ②工事内容: 維持工事
- ③事故内容: 見通しの悪い交差点でバイクと接触
- ④被害状況: パトロールカー左ドア前方下部を損傷。相手方バイクはガソリンタンクを損傷

パトロール車損傷状況

相手方バイク損傷状況

- ・ バイパスの側道をパトロール中に交差点で一時停止し、左右確認し通過しようとしたところ、左側から走行してきたバイクと接触した。

- ・ 交差点で一時停止したが、右側の横断ボックス側を注意しながら発進したため、左側からのバイクに気が付かなかった。

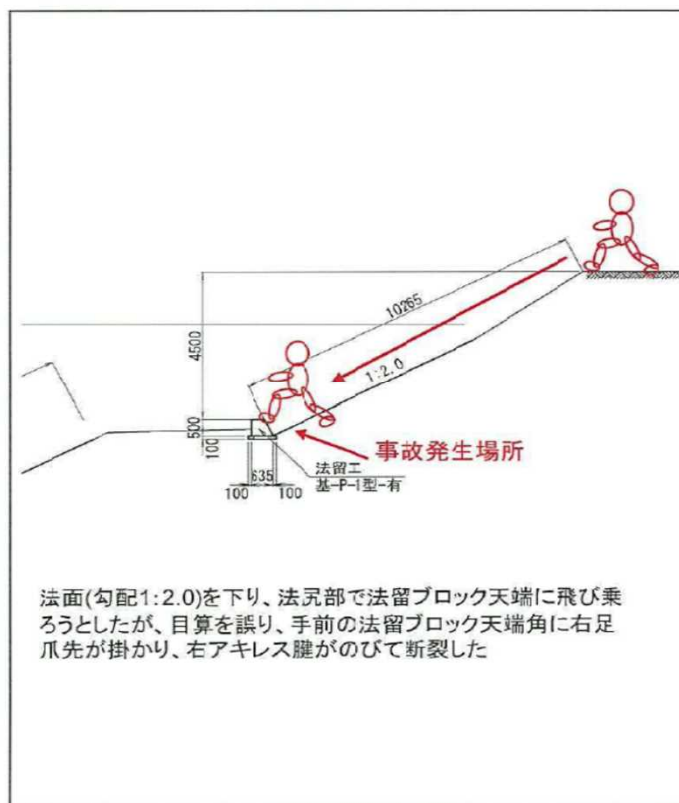
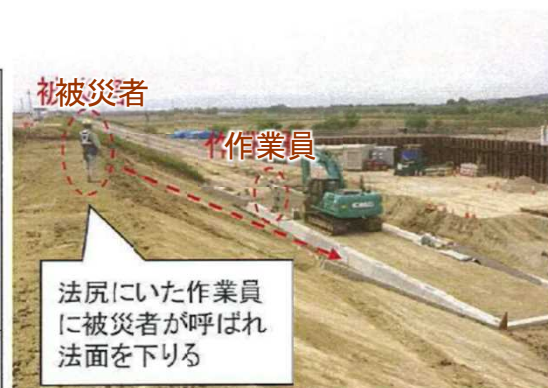
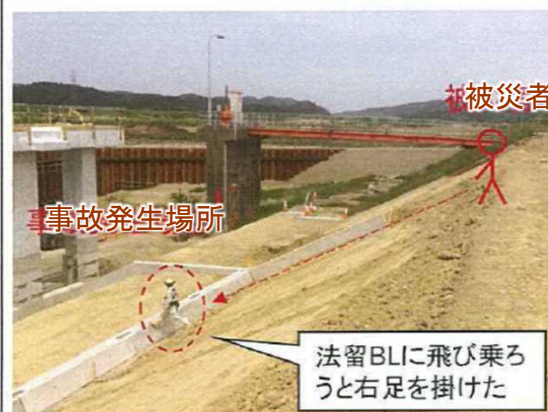
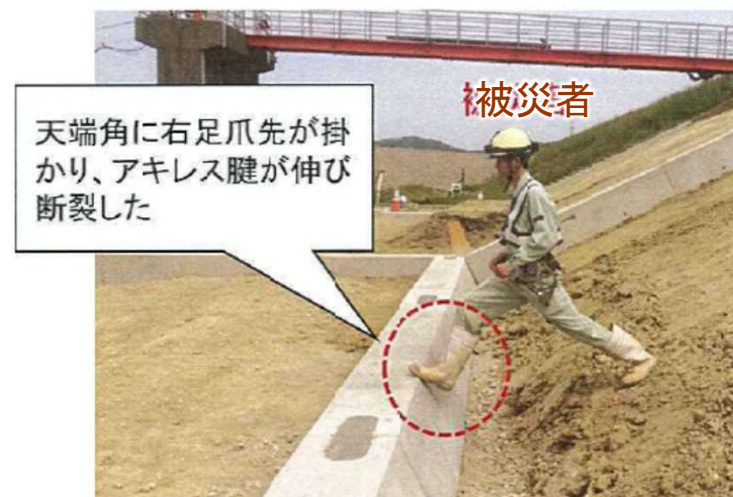
# 11. 安全通路を通らず現場職員が被災(人身事故)

- ①日時: 令和元年5月13日(月)16:04頃
- ②工事内容: 樋管排水機場改築工事
- ③事故内容: 現場職員が安全通路を通らずに被災。
- ④被害状況: 右アキレス腱断裂(通院・加療全治2ヶ月、休業:0日)

法留ブロック設置場所で、法尻にいた作業員が法面天端にいた被災者を呼んだので、被災者は小口止めブック脇の法面を下り、法留ブロック天端に飛び乗ろうとした際、手前の法留ブロック天端角に右足爪先が掛かり、右足アキレス腱がのびて断裂した。

- ・ 20m下流側に設置している安全通路(法面階段)を通らず、法面を下りた。
- ・ 法肩に注意喚起及び安全通路表示がなかった。

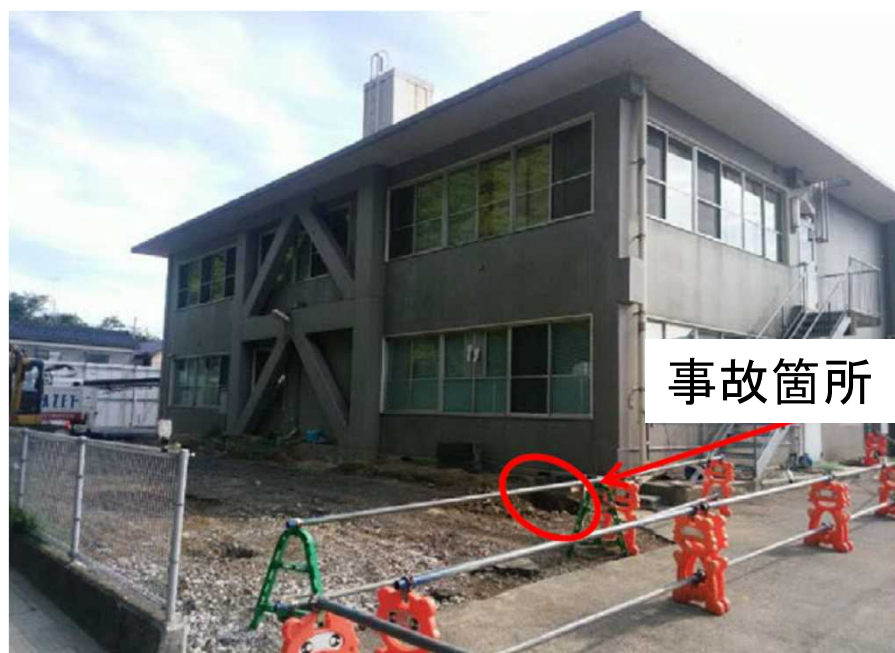
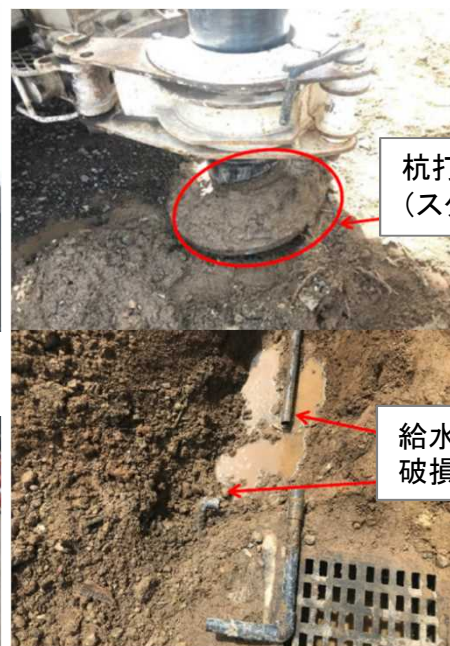
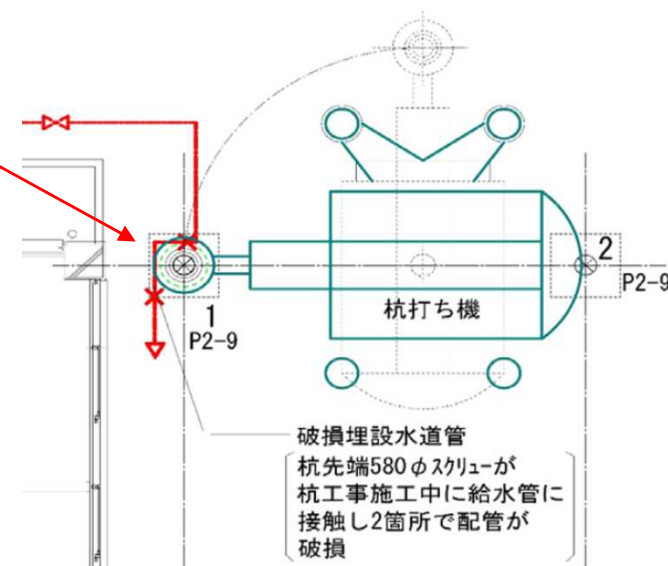
# 14. 建物増築に伴う杭工事で給水管を損傷(公衆災害)

- ①日時: 令和元年5月21日(火)9:09頃
- ②工事内容: 建築工事
- ③事故内容: 建物増築に伴う杭工事で給水管を損傷させた。
- ④被害状況: 増築庁舎において一時断水

- ・ 増築に伴う杭工事において杭先端スクリューで深さ40cmに埋設されていた給水管の横面に接触したためジョイント2箇所が外れ漏水した。

- ・ 地中の既設配管について試掘等の調査を実施したが発見できなかった配管があった。

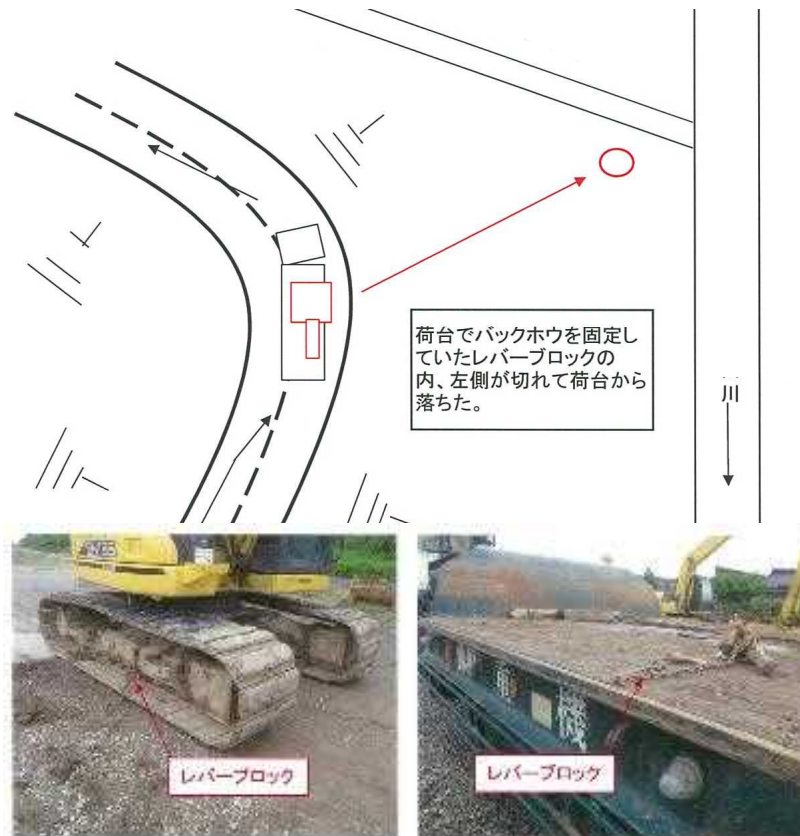
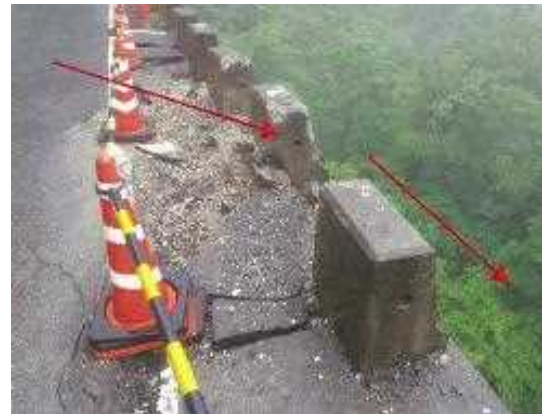
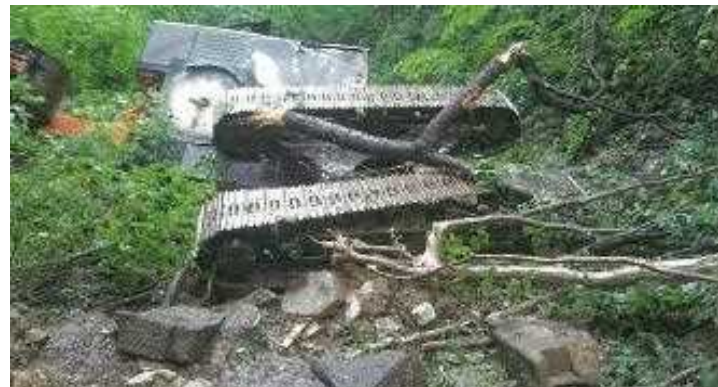
# 17. 運搬中のバックホウがトレーラーから落下(公衆災害)

- ①日時: 令和元年6月8日(土)6:34頃
- ②工事内容: 堰堤工事
- ③事故内容: バックホウ(0.7m<sup>3</sup>)をトレーラーで運搬中、荷台から谷へ転落し大破。
- ④被害状況: 道路舗装及び駒止3箇所破損

2車線の登り左カーブを走行していたところ、バックホウ(0.7m<sup>3</sup>)がトレーラー荷台から道路に落下した。

落下したバックホウは、駒止を超え高低差約180mある谷の中腹付近まで転落し大破した。

- ・ バックホウを固定するレバーブロックが適切な規格でなかったこと。
- ・ キックダウンの大きいオートマチックギアのトレーラー車であったこと。
- ・ トレーラー荷台床が交換直後で滑りやすい状態であったこと

バックホウから燃料(軽油200L)及び作動油が流出したため、直ちに油吸着マット等の対策措置を実施するとともに、タンク内の残油抜き取り作業を行った。

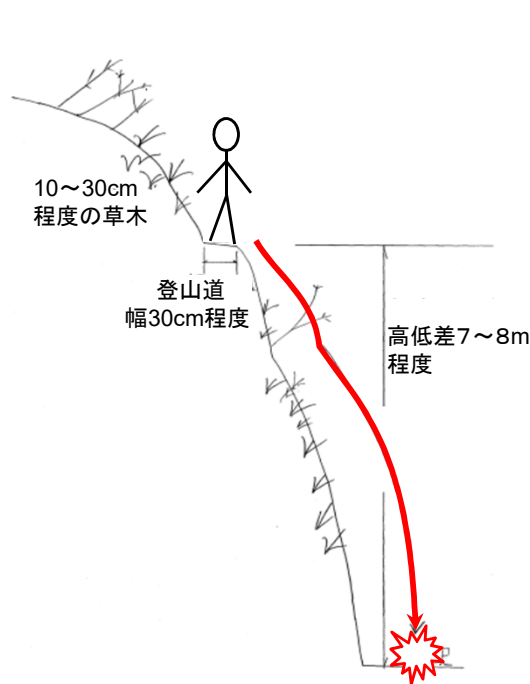
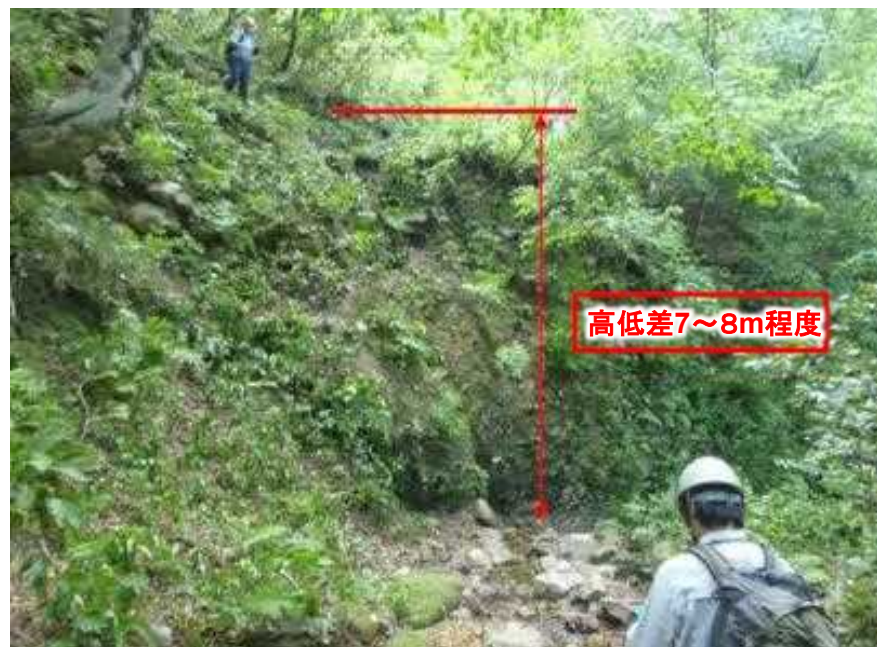
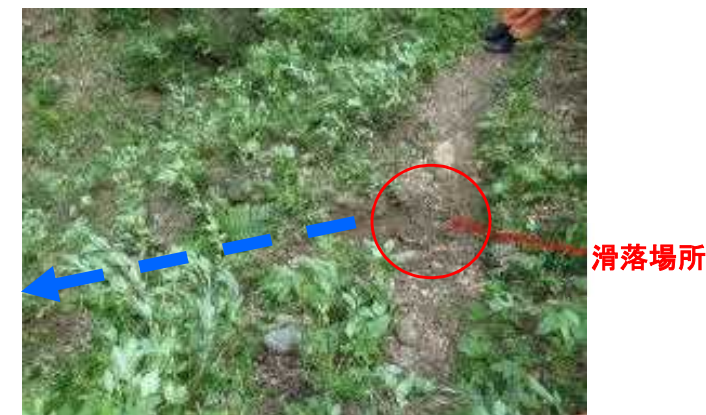
# 19. 登山道から滑落(人身事故)

- ①日時: 令和元年6月11日(火)15:00頃
- ②工事内容: 電気通信施設保守業務
- ③事故内容: 点検を終え下山途中に登山道から滑落
- ④被害状況: 頭部裂創、左肋骨骨折、左坐骨骨折 (休業: 15日)

- ・ テレメータ装置の点検を終了し、下山途中に登山道より滑落。

- ・ 不注意(足元を滑らせ転倒・滑落)
- ・ 作業後の安心感、下りの「気のゆるみ」

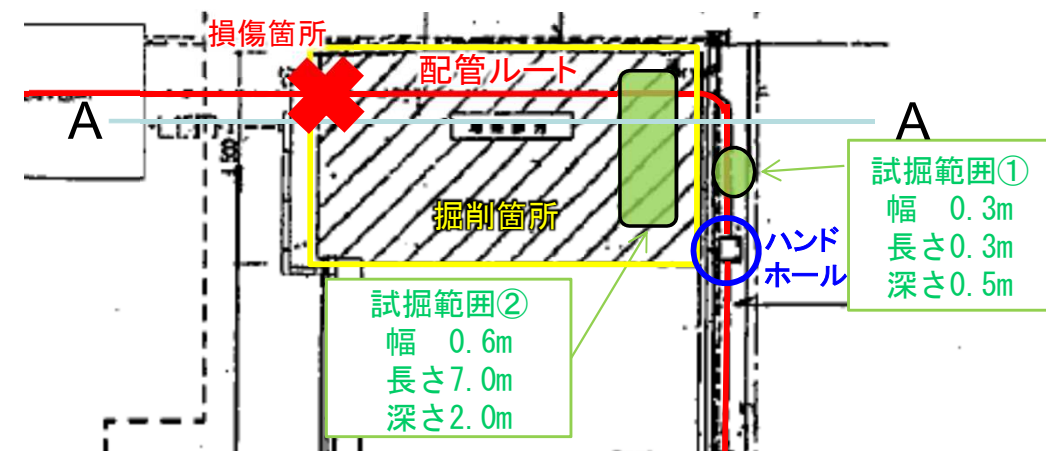
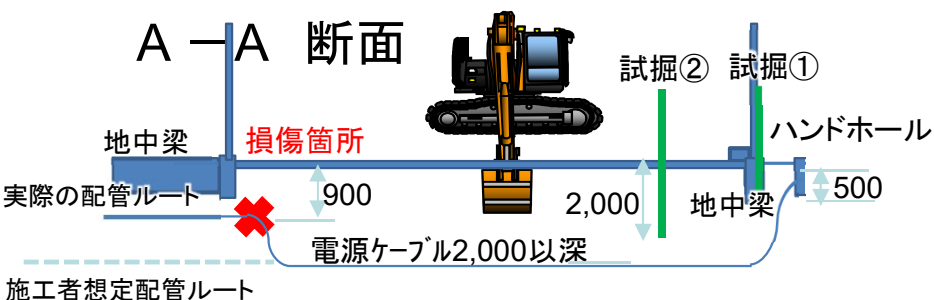
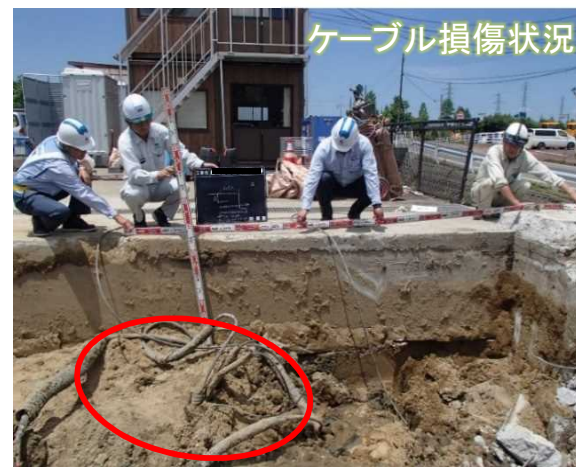
## 22. バックホウにより埋設管(電源ケーブル)を損傷(公衆災害)

- ①日時: 令和元年6月25日(火)8:25頃
- ②工事内容: 解体工事
- ③事故内容: 解体工事中バックホウにより埋設管路(電源ケーブル)を損傷させた
- ④被害状況: 電源ケーブル CV100×3のうち1本断線

- ・ 前日に試掘(深さ2.0m)を行ったが、電源ケーブルが確認されなかった。
- ・ 当日解体工事を進めたところ、埋設管路をバックホウで引っ掛け、管路内の電源ケーブルを損傷させた。

- ・ 試掘を行ったハンドホール付近は埋設管路が深く潜り込んでいたため、作業範囲の埋設管路も深い位置に埋設されていると思い込んだ。
- ・ 埋設物の試掘調査方法を監督職員と協議せず実施し、試掘結果の報告もしていなかった。

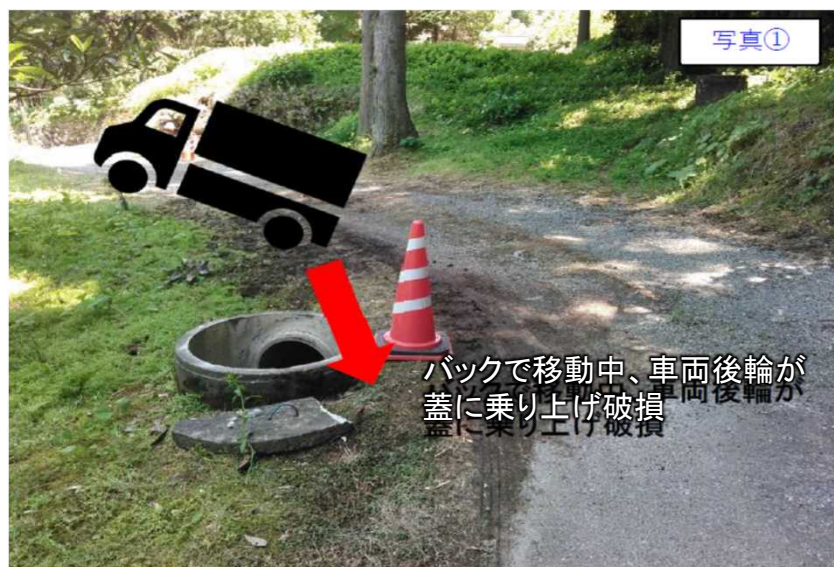
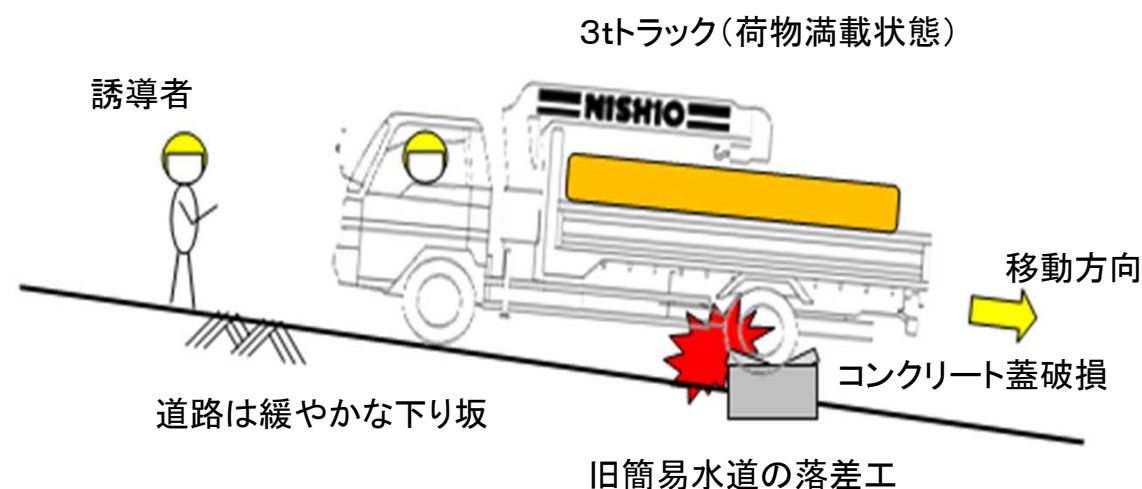
## 23.トラックで落差工に乗り上げ蓋を破損(公衆災害)

- ①日時: 令和元年6月26日(水)12:00頃
- ②工事内容: 地質調査業務
- ③事故内容: トラックをバックで移動中、落差工の蓋を破損させた。
- ④被害状況: 枅蓋破損

- ・ 資機材を積んだ3tトラックが道幅の狭い道路をバックで移動開始したところ、旧簡易水道の落差工のコンクリート蓋(外径90cm厚さ6cm)に後輪を乗り上げ、蓋を破損させた。

- ・ 道路脇の障害物への意識が少なかった。
- ・ トラックのバック時に、道路反対側の法面に気を取られ、後方確認が不足していた。
- ・ 走り慣れた道であったため十分な注意を怠った。

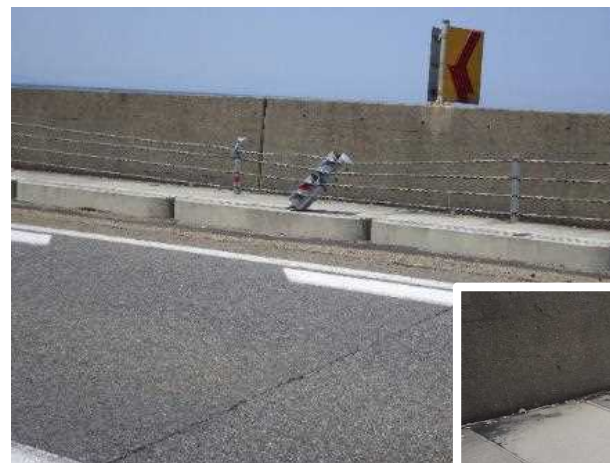
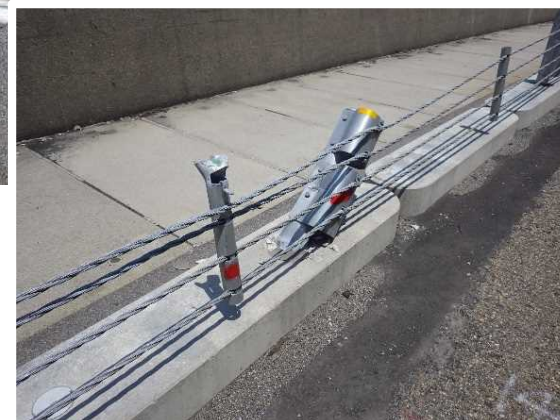
## 25. ボルトが右眉尻にあたり負傷(人身事故)

- ①日時: 令和元年7月1日(月)11:00頃
- ②工事内容: 維持工事
- ③事故内容: ガードケーブル補修に伴いボルトがあたり負傷
- ④被害状況: 顔面挫創 (休業: 0日)

被災者は横でジャッキ操作

・ ガードケーブル支柱撤去作業に伴い、ブラケット固定用ボルト頭部にジャッキをかけ、屈曲した支柱を起こしていたところ、ボルト頭部が破断し、右眉尻に当たり被災した。

- ・ 作業手順書どおりに作業を行っていなかった。(ジャッキ使用)
- ・ ジャッキをかけたボルトが破断すると想定していなかった。

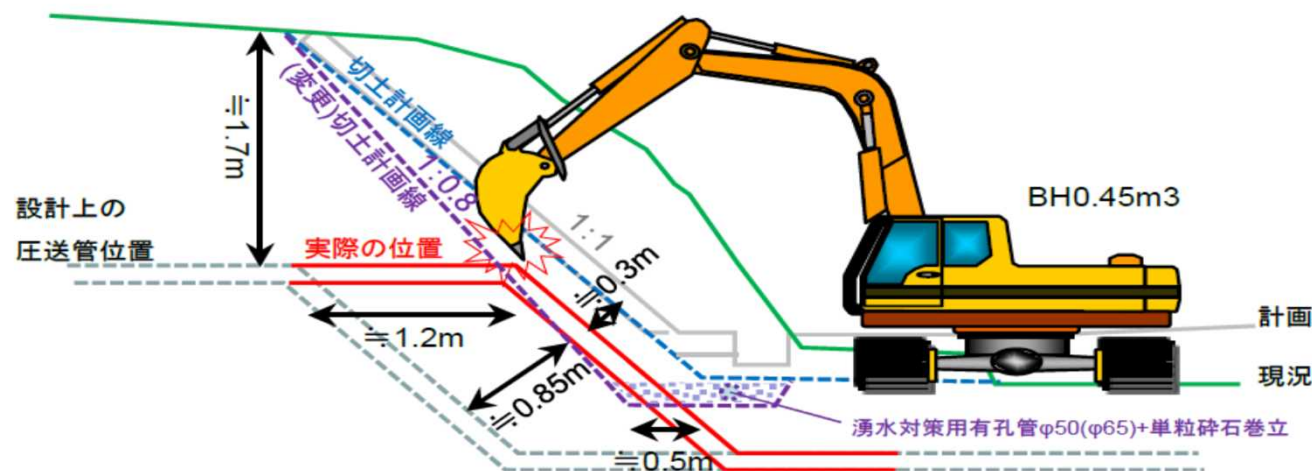
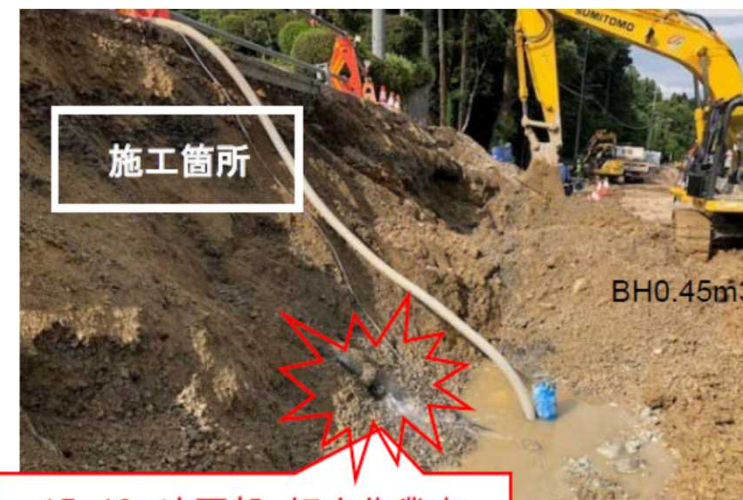
## 29. バックホウにより下水道圧送管を損傷(公衆災害)

- ①日時: 令和元年7月12日(金)15:46頃
- ②工事内容: 舗装工事
- ③事故内容: バックホウによる切土作業中に下水道圧送管に接触し損傷させた
- ④被害状況: 下水道圧送管( $\phi 100$ )損傷

15:46 法面部 切土作業中  
下水道圧送管に接触

- ・ 法面からの湧水により局所的な法面崩壊が発生したため湧水対策として法尻部に有孔管の設置が必要となった。
- ・ このため、切土勾配を変更して切土整形したところ、法面から0.3m程度の位置でバックホウのバケットが下水道圧送管接続部の金具に接触し、漏水が発生した。

- ・ 朝礼時に埋設位置を周知して作業を開始していたが、平成29年度に本事業のために移設されたものであり、かつ図面上で1.5mの離隔を確認していたことから、今回の掘削範囲内に存在するはずがないとの思い込みが生じ、立ち会い依頼や試掘を怠った。

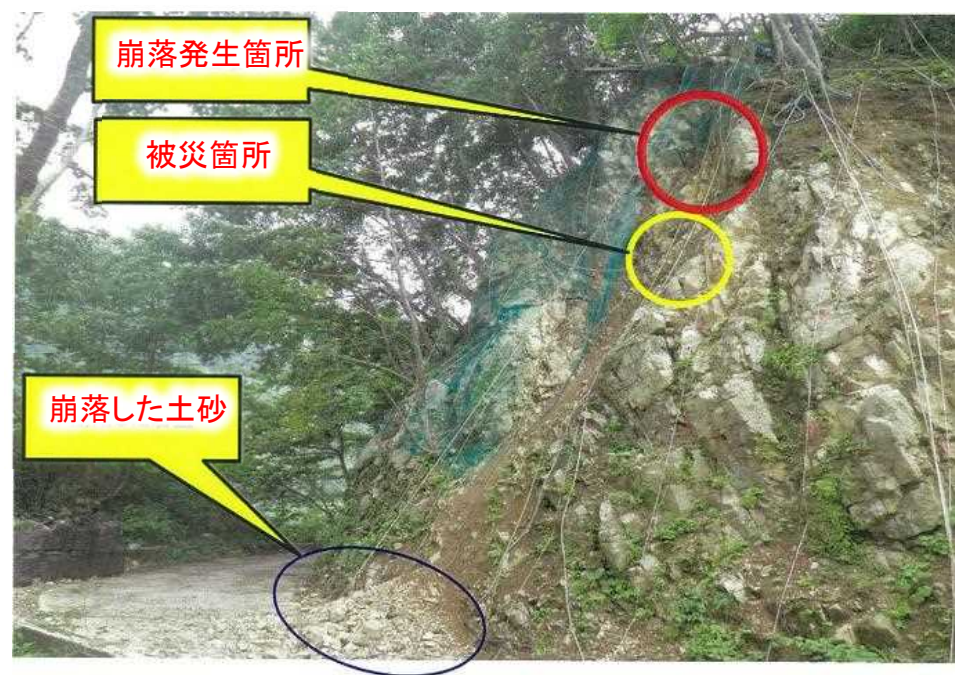
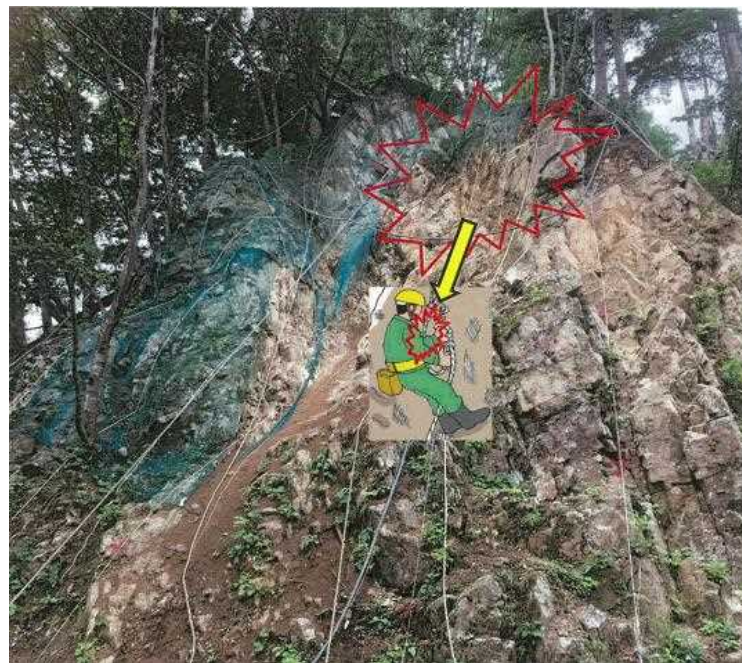
# 31. 法面作業中に顔面を強打し骨折(人身事故)

- ①日時: 令和元年7月25日(木)14:05頃
- ②工事内容: 法面工事
- ③事故内容: 法面作業中、崩落土砂が作業員の足をすくい顔面を斜面に強打し骨折
- ④被害状況: 顔面挫創、顔面骨折、鎖骨・肋骨骨折(ひび)、血胸少量 (全治1ヶ月)

法面对策工事(ロープネット工)でアンカー打設のため削孔作業を行っていたところ、斜面約2m上方が崩壊し、崩壊した土砂が作業員の足をすくいバランスを崩した作業員が斜面に顔面を激突させ怪我をした。

- ・ 斜面の状況変化に気づかずに作業を進めたこと。
- ・ ドリルを使用した削孔作業の振動により崩壊が誘発されたこと。

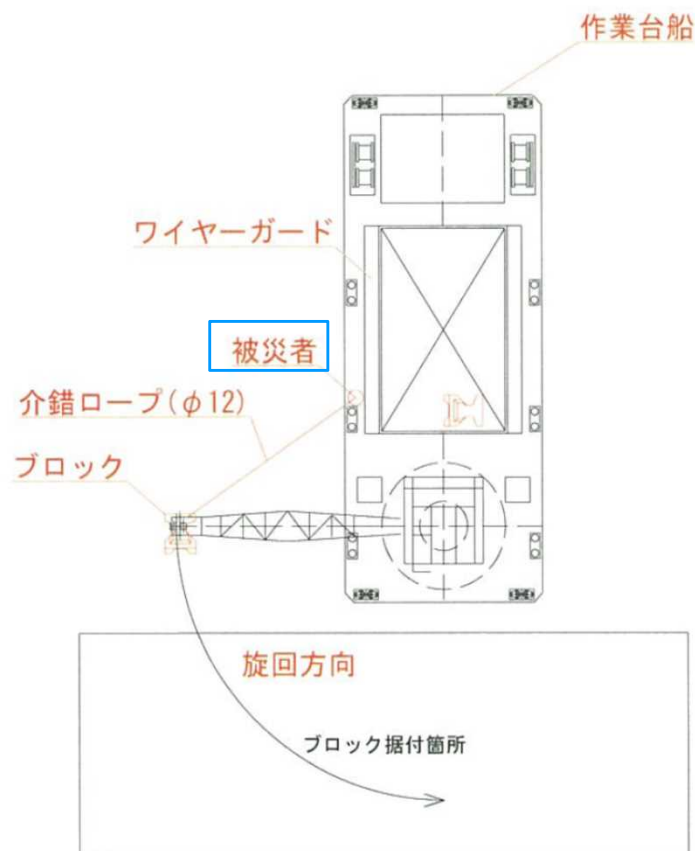
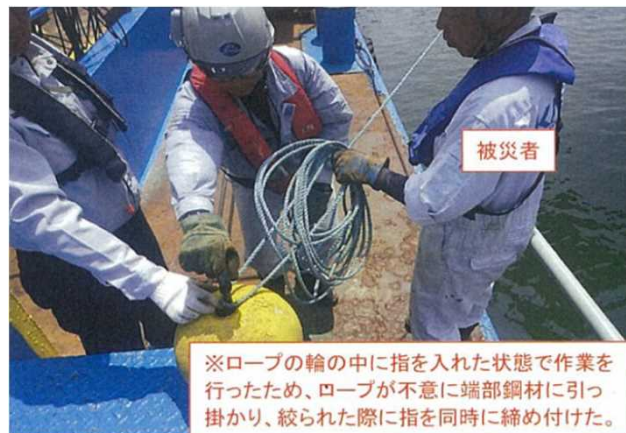
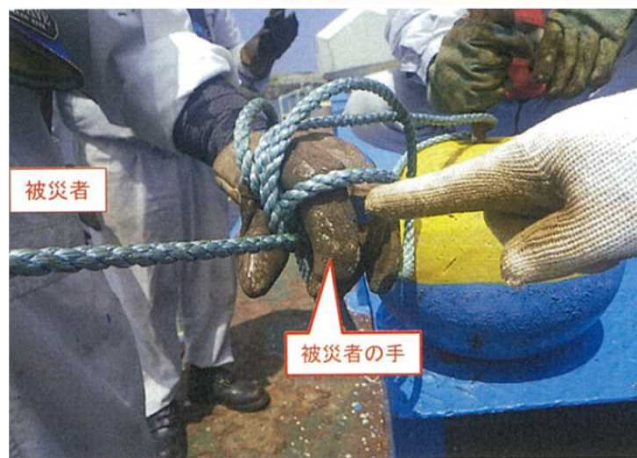
# 33. ブロック吊の介錯ロープに指が絞られ被災(人身事故)

- ①日時: 令和元年7月28日(日)15:10頃
- ②業務内容: 人工リーフ設置工事
- ③事故内容: ブロック設置時の介錯ロープに指が絞られ被災。
- ④被害状況: 左手小指第一関節骨折、人指し指第二関節靱帯損傷 (休業: 0日)

人工リーフブロックの据付作業中に、台船上において据付ブロックの玉掛を行い、地切り後、ブロックの荷振れを防止するため介錯中であつた。

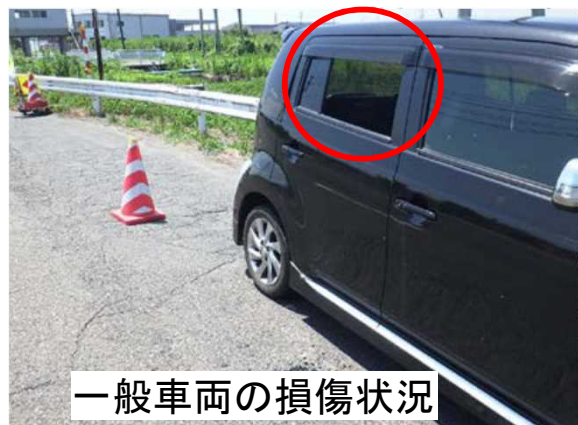
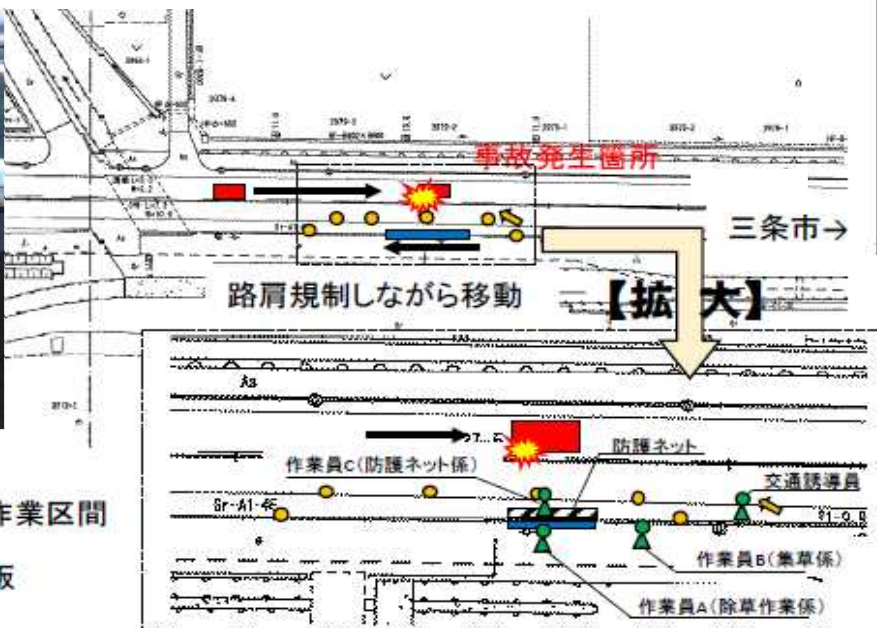
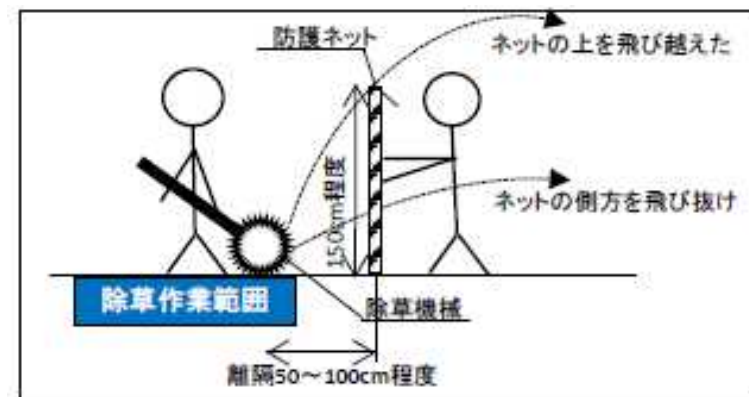
## 36. 除草作業中に飛石により一般車両を損傷(物損事故)

- ①日時: 令和元年8月8日(木)11:25頃
- ②業務内容: 除草作業
- ③事故内容: 除草作業中に飛石により一般車両を損傷。
- ④被害状況: 一般車両の後部座席右側サイドガラスの破損

- ・路肩部を規制移動しながら、肩掛け式除草機により除草作業を行っていたところ、飛石により一般車の後部座席右側のサイドガラスが破損した。

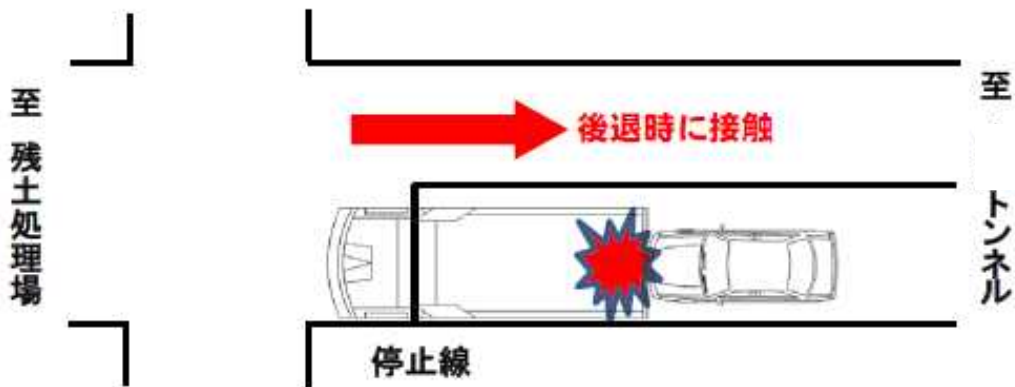
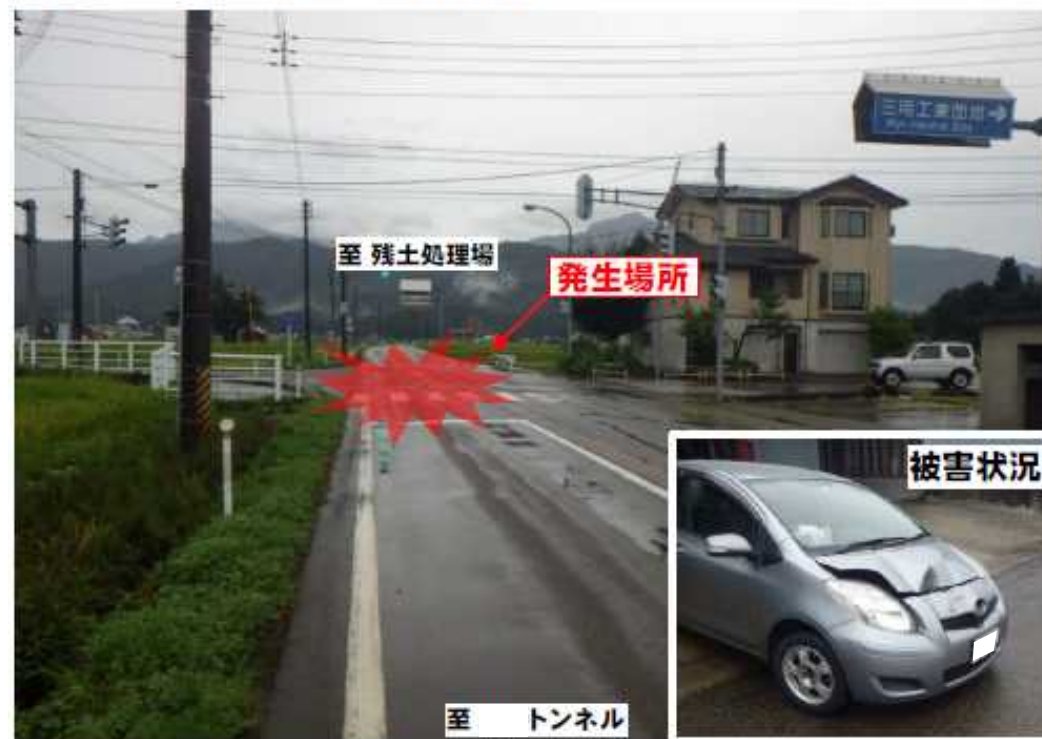
- ①日時: 令和元年8月22日(木)15:00分頃
- ②業務内容: トンネル工事
- ③事故内容: 信号交差点において停止線を超えて停止したため、バックしたところ、後続車と衝突。
- ④被害状況: 一般車両のボンネット及びバンパーの損傷

- ・ダンプトラックによる残土運搬中、信号の直前で青から黄色に変わり停止したが、停止線を超えて停止してしまったため慌ててバックしたところ、後続車の車体が接触し、ボンネット及びバンパーを損傷させた。

- ・後続車がバックミラーの死角に入り見えず、後続車の存在を認識していなかった。

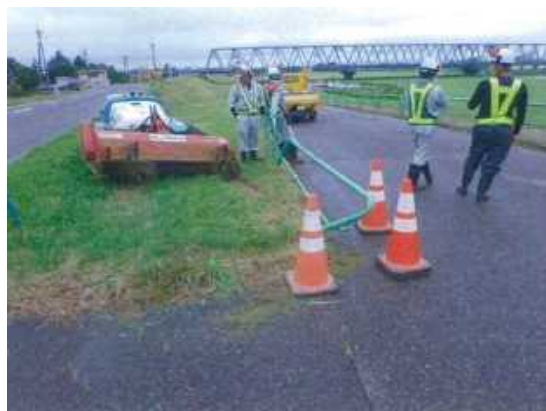
- ①日時: 令和元年8月28日(水)11:00分頃
- ②業務内容: 堤防管理作業
- ③事故内容: 堤防除草において、除草機械を遠隔操作にて移動中、防護柵に接触し、防護柵と除草機械を損傷
- ④被害状況: 防護柵の損傷、大型遠隔操縦式除草機械が損傷

防護柵の破損

- ・大型遠隔操縦式除草機械で狭隘区間を移動中に防護柵によりすぎてしまったと感じ、慌てて防護柵を避けようとして操作しようとしたが間に合わず、坂路脇の防護柵に機械が接触し、防護柵及び機械が損傷した。

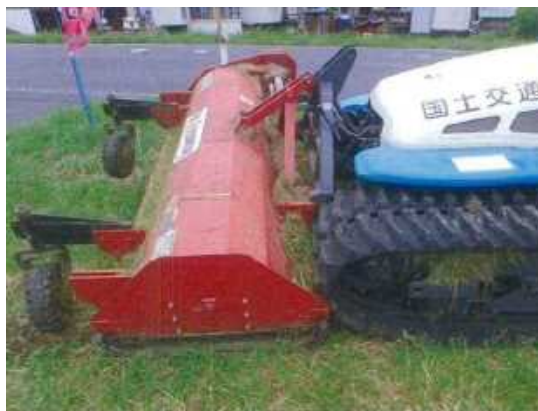
除草機械の破損

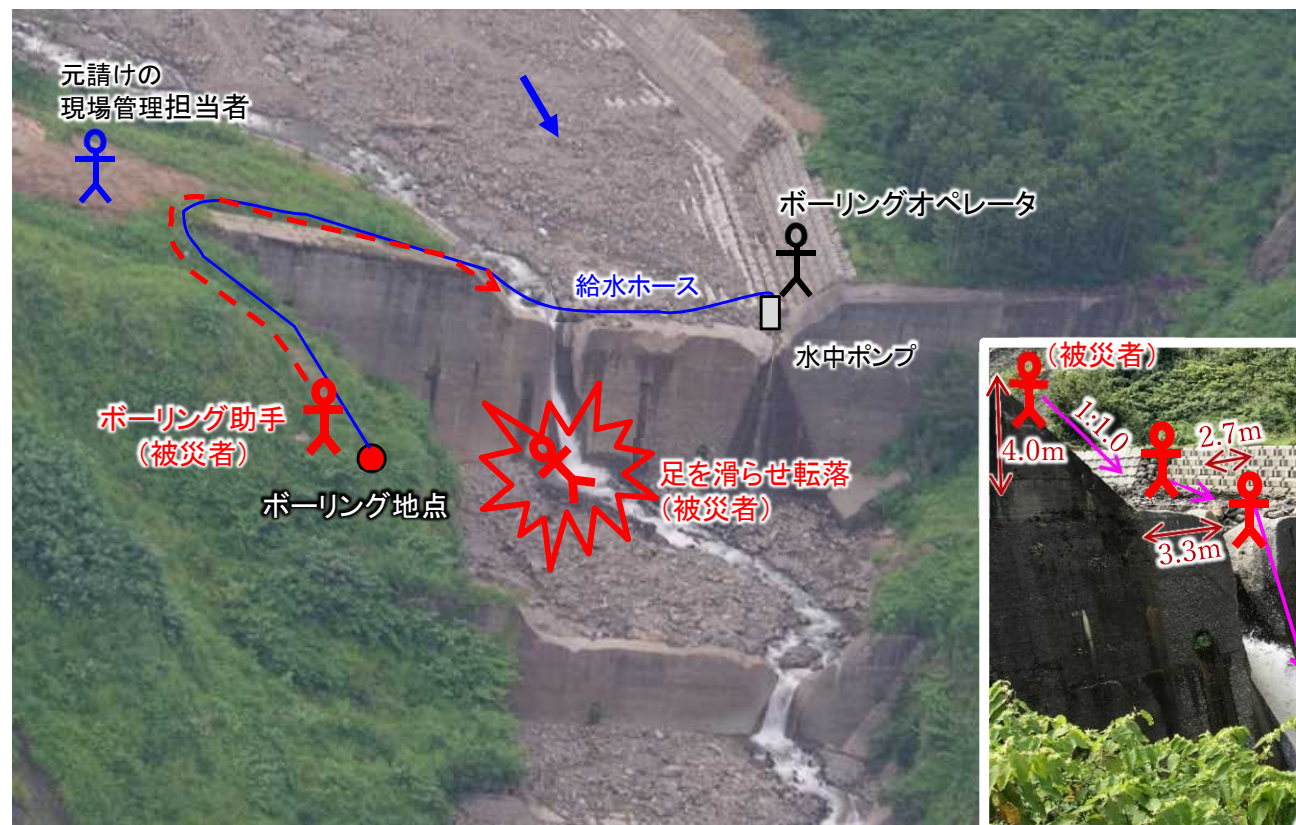
砂防堰堤の右岸でボーリング調査の準備中、左岸側にポンプを設置し、取水テストを行っていた。

ボーリングマシン付近にいた被災者が、水の出が悪いのでポンプ付近にいた作業員へ伝えようとして砂防堰堤の袖から水通しまで近寄り足を滑らせ河川内に転落した模様。翌日(3日火) 砂防堰堤の下流約200m地点で心肺停止状態で発見。

- ・作業当日に作業方法の変更を行ったが、変更作業に対する変更KYが 未実施であった。
- ・危険箇所(水通し部)を歩いて渡河するはずがないという思い込みから、危険箇所(水通し部)に立ち入り禁止等の明示を行っていなかった。

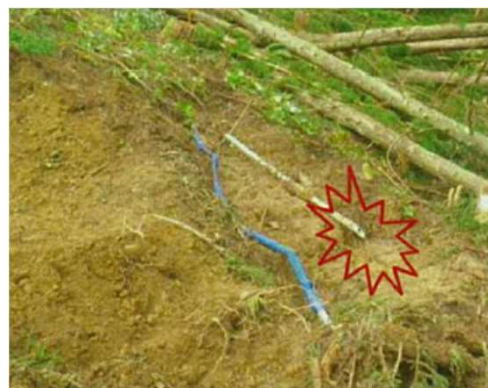
- ①日時: 令和元年10月5日(土)16時00分頃
- ②業務内容: 立木伐採作業
- ③事故内容: 立木伐採作業中にバックホウで掘削したところ、埋設されていた簡易水道を破損
- ④被害状況: 簡易水道を使用している19棟が一時断水

破損状況

- ・バックホウで立木の伐採、集積をするための作業道をつくるため土砂を掘削していたところ、土中の30cmの深さに埋設してあった簡易水道管の破損。

- ・作業に先立ち埋設位置を地元住民に確認したが不明であった。
- ・現地調査をしたところ、上流部の沢に配管が見えたことから沢の中に埋設されているものと思い込んでいたが、斜面に配管されていたため、破損させてしまった。
- ・事前調査が不足していたことが原因。

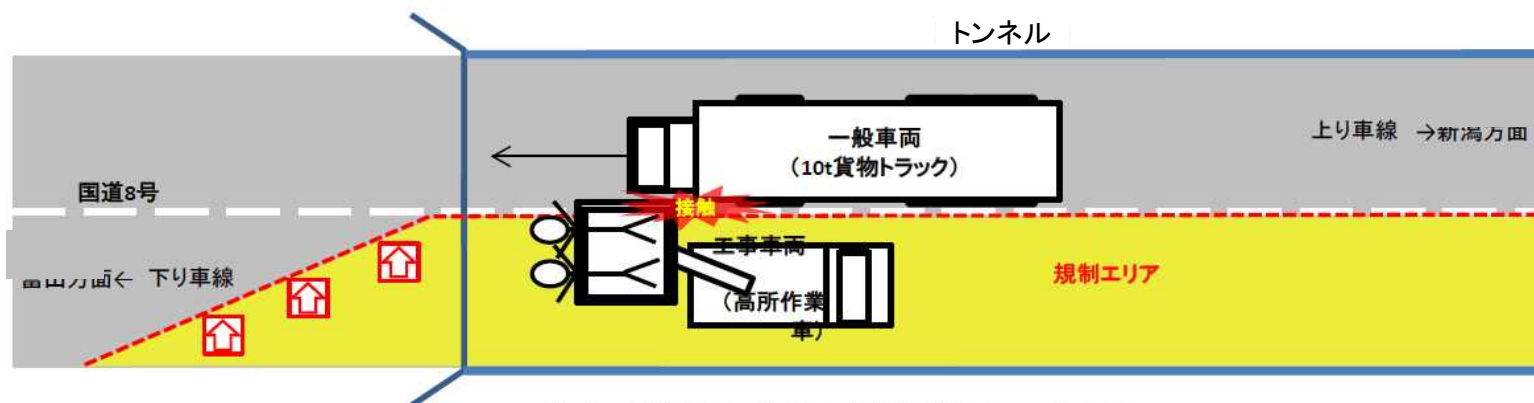
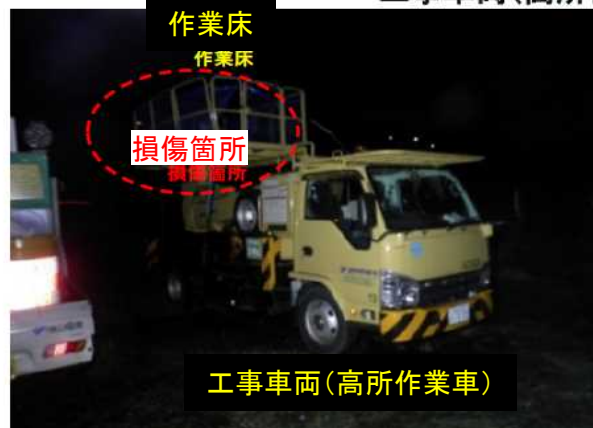
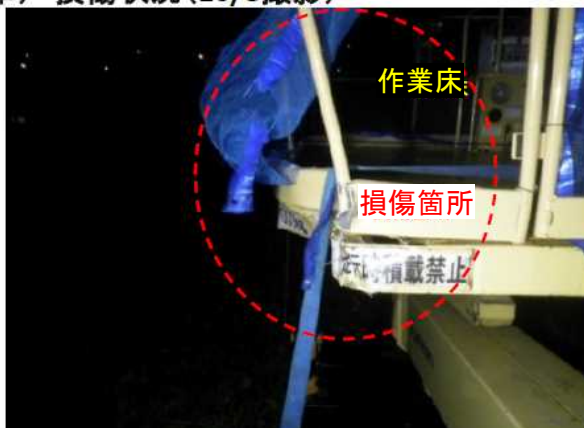
- ①日時:令和元年10月8日(火)15:30頃
- ②業務内容:トンネル照明更新
- ③事故内容:高所作業車の作業床と一般通行車両の荷台が接触し双方車両が破損。
- ④被害状況:一般車の荷台正面右角のランプ破損・へこみ、高所作業車の作業床手すりの破損

工事車両(高所作業車) 損傷状況(10/8撮影)

・トンネル照明の更新作業中に高所作業車の作業床手すりと、一般車両の荷台(箱の角)が接触し双方車両が破損。

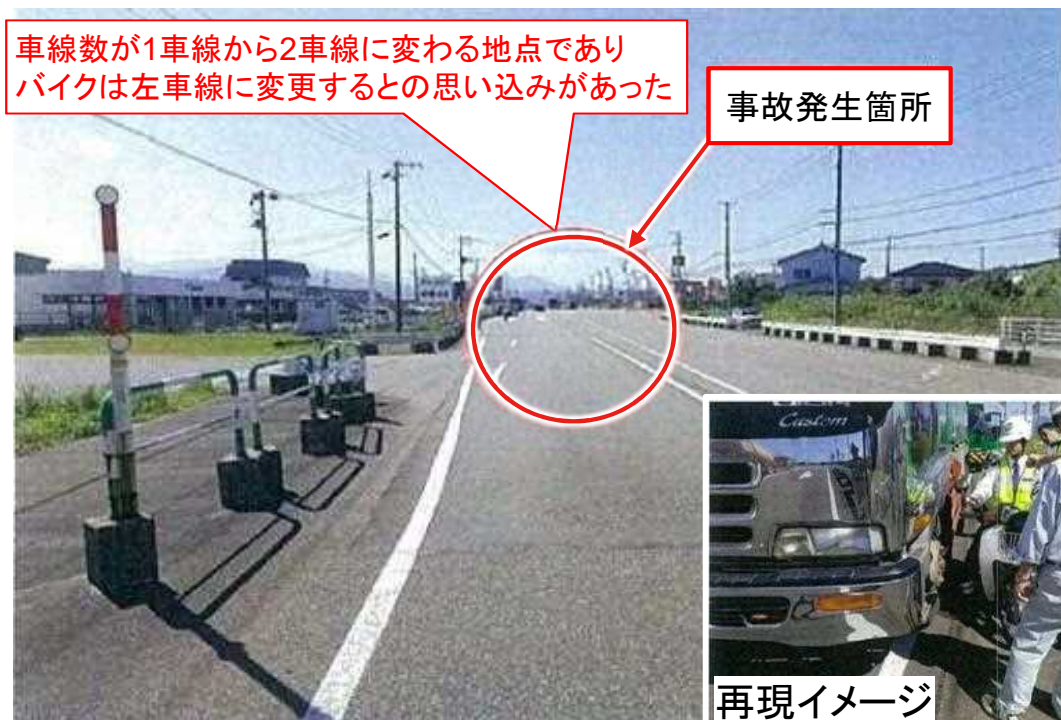
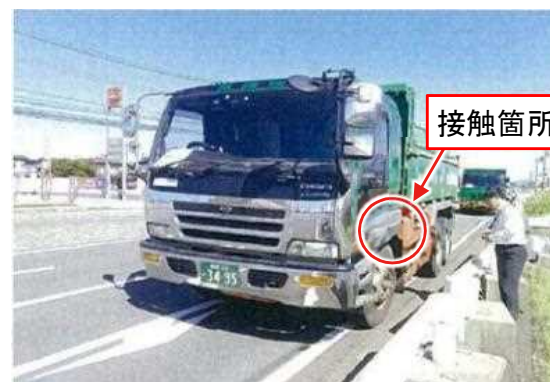
- ①日時: 令和元年10月9日(水)10:35頃
- ②業務内容: 河川維持工事
- ③事故内容: ダンプトラック運転中、バイクと接触し、バイク運転手が負傷。
- ④被害状況: 【人身】骨折(肋骨2本)  
【物損】バイクの車体(ミラー、ボディー)を損傷

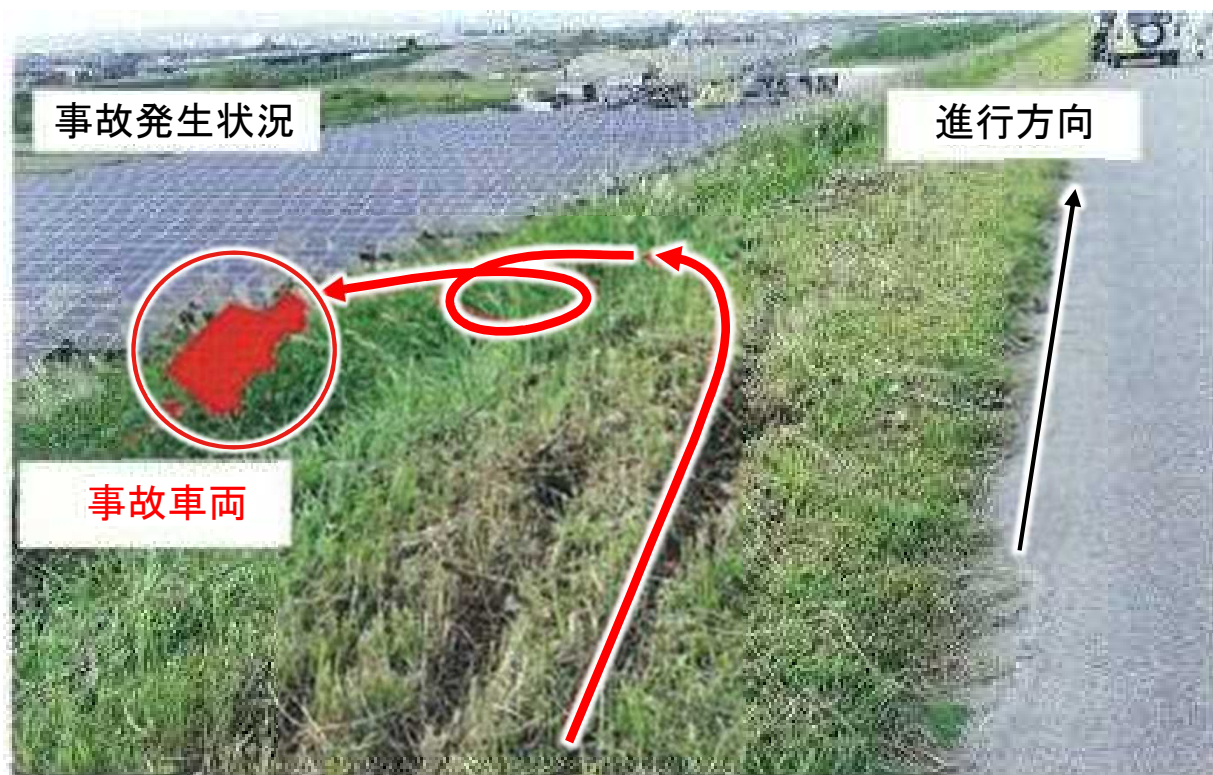
- ①日時: 令和元年10月17日(木)14:15頃
- ②業務内容: 堤防管理作業
- ③事故内容: 助手席から落ちた携帯電話を取るために脇見運転をして堤防天端より一回転し転落。
- ④被害状況: 【人身】胸部打撲  
【物損】軽自動車、フロントガラス破損・屋根部分のヘコミ

・堤防を上流から下流に軽自動車で移動中、助手席から落ちた携帯電話を取るために脇見運転をして、堤防天端より一回転し転落した。

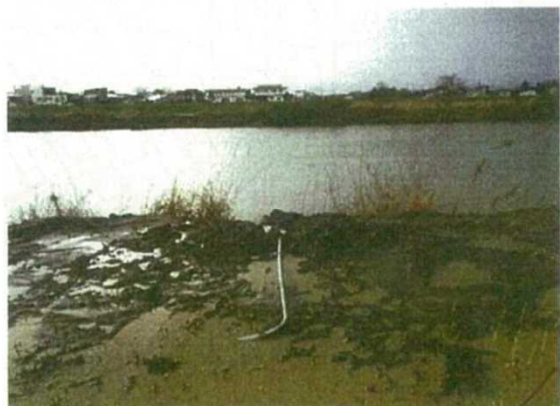
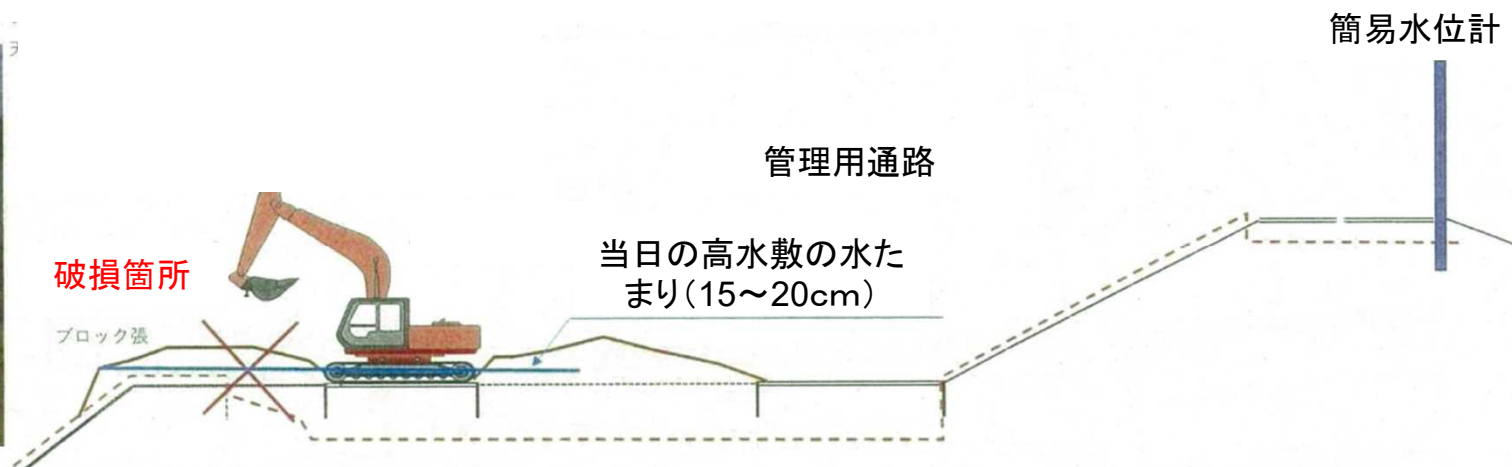
- ①日時: 令和元年12月5日(木)14:00頃
- ②業務内容: 河川維持
- ③事故内容: 高水敷の堆積土砂撤去作業中に簡易水位計の露出管路をバックホウにて損傷し通信ケーブルを切断
- ④被害状況: 管路破損、ケーブル切断(第三者被害なし)

破損状況(川岸を望む)

・台風19号によって堆積した高水敷管理用通路の土砂撤去作業をするものであったが、雨により湛水していたため通路の川側の土砂を撤去していた際に誤って堆積土により埋没していた簡易水位計の管路をバックホウにて損傷させ通信ケーブルを切断
