# 工事事故の発生状況について

**令和2年度 前期**

北陸地方整備局企画部技術管理課

# 北陸地整管内の事故発生事例

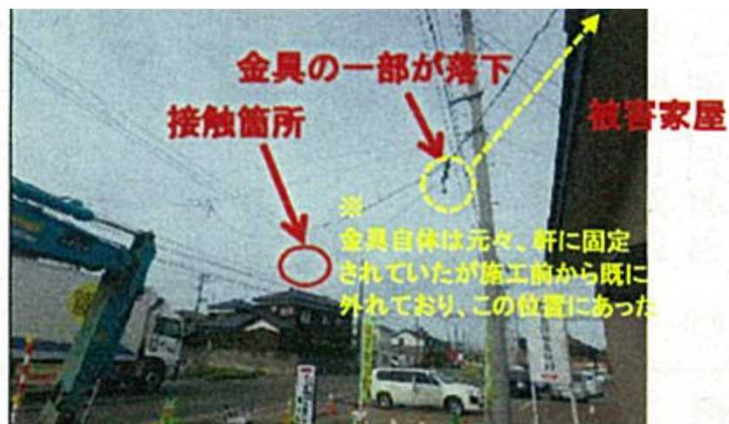
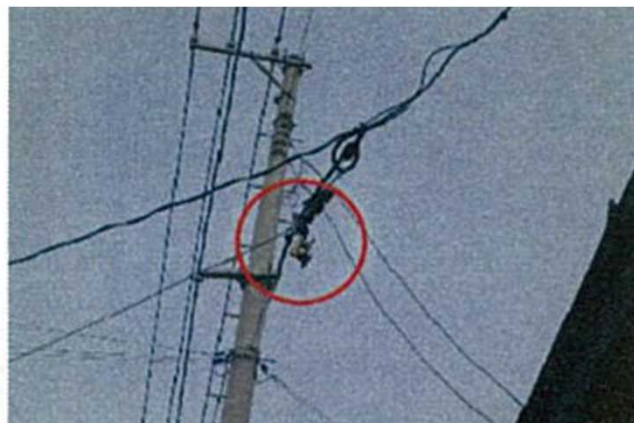
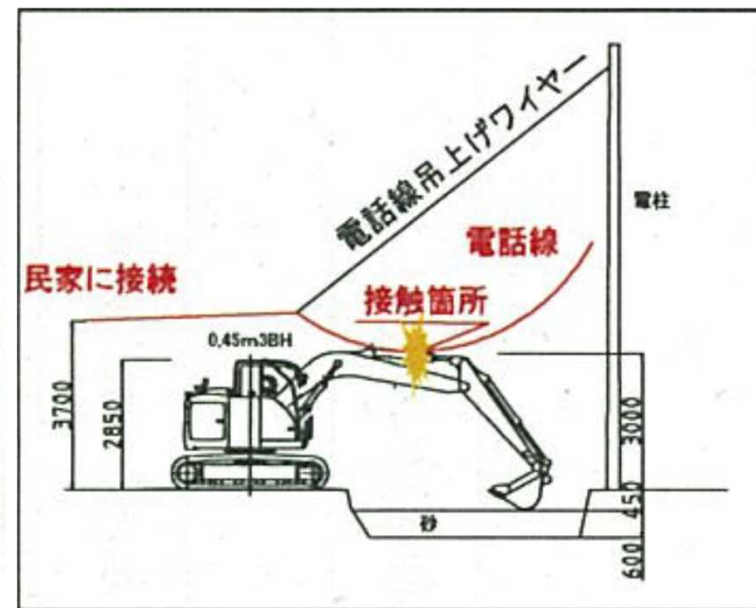
# 56. バックホウが引込み線に接触し電話線を破断(公衆災害)

- ①日時: 令和元年12月11日(水)12:00頃
- ②業務内容: 電線共同溝
- ③事故内容: 迂回路舗装部へバックホウで砂の投入作業をしていたところ、ブームが電話線の引込線に接触し衝撃を与えたことにより、近隣宅の電話線を破断させた。
- ④被害状況: 電話線が破断(1棟不通)

・迂回路舗装部へバックホウで砂の投入作業をしていたところ、ブームが電話線の引込線に接触し引込線が揺れたことによる影響で、引込線の金具の一部が落下し、近隣宅の電話線の一部を破断させた。
