工事事故の発生状況について

令和3年9月末現在

北陸地方整備局

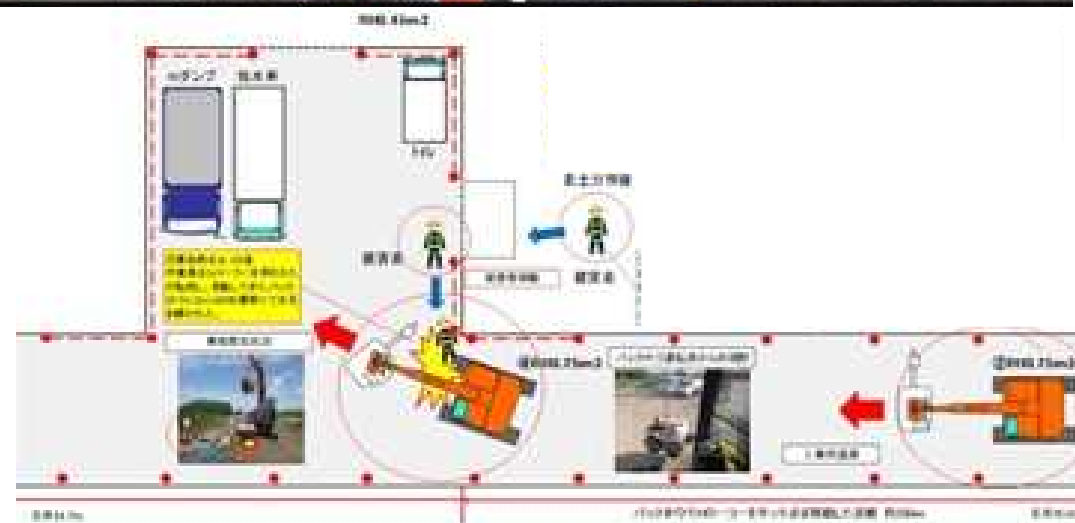
バックホウに近づき転倒してキャタピラーに轢かれて被災（負傷事故：休業4日以上）

- ① 日 時：令和2年5月23日（土）
- ② 作業内容：片付け作業【河川土工（盛土工）工事】
- ③ 事故内容：バックホウで吊運搬していた1tローラーの動揺をとめるため、近づいた作業員が転倒して左足をキャタピラーで轢かれた。
- ④ 被害状況：作業員 1名負傷（休業4日以上）

- 片付け作業で、バックホウの吊具を用いて、1tローラーを仮置き場まで運搬していた。
- 運搬中に1tローラーが動揺し、近くにいた被災者が近づいたところ、転倒した。
- バックホウのオペレータは近づく被災者が見えなくなったため、離れたと思いバックホウを前進させたところ、被害者の左足を右側のキャタピラーで轢いた。

- 重量及び形状に適した運搬車両を選定しなかったこと
- 吊りに範囲内の立ち入り指示を徹底しなかったこと

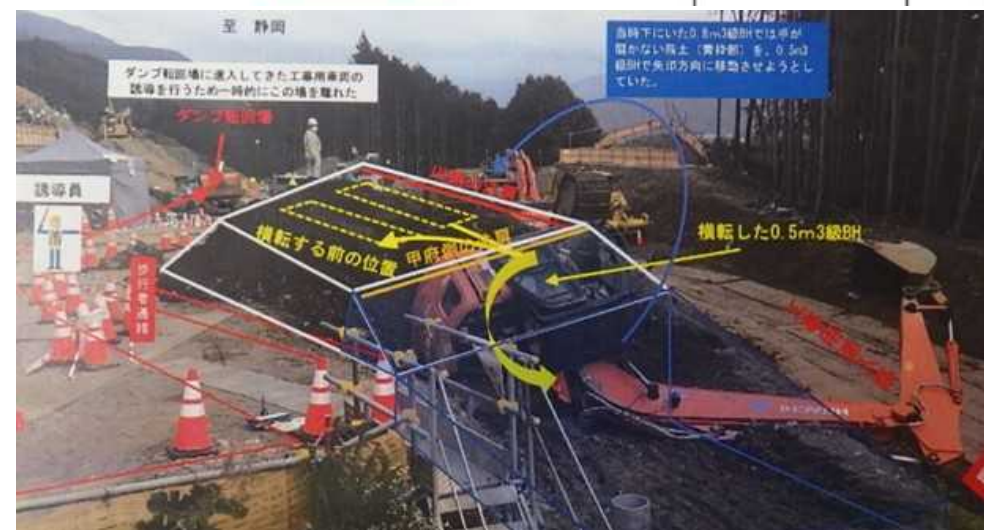
バックホウが法面から転落した物損事故 (物損事故)

- ① 日 時：令和2年7月22日 (水)
- ② 作業内容：道路土工作业【道路新築・改良工事】
- ③ 事故内容：残土盛土上のバックホウが法肩に寄っていたので移動したところ、切り返し時に法面から転落した。
- ④ 被害状況：物損事故(死傷事故に繋がる可能性の高いもの)

- 残土盛土上のバックホウが法肩に寄っていたので移動しようとした。
- キャタピラを切り返すために一旦バックホウを後進方法に動かしたところ、横転した。
- 誘導員は、バックホウオペレーターに持ち場を離れることを無線で伝えて離れていた。

- バケット上部本体を移動する方向に向けず、視認性が悪いままで移動してしまった。
- 重機専任の誘導員・監視員がその場を離れる場合のルールを詳細に決めていなかった。

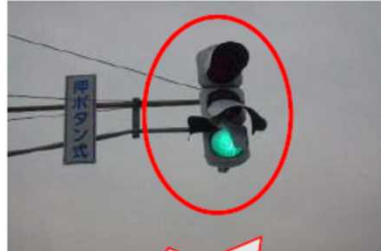
事故対象(信号機)

- ①日時: 令和3年1月14日(水)14:30頃
- ②工事内容: 除雪作業
- ③事故内容: 雪を降ろし終えた大型ダンプがダンプアップしたまま走行し、信号機に接触破損させた。
- ④被害状況: 信号機頭部破損(歩行者の押しボタン用であり通行車両に支障なし)

・搬出していた雪を仮置きし、その雪をロータリー除雪車で排出していたところ、現地で雪を下ろした大型ダンプが荷台を下ろさず走行し、前方の信号機に接触したものの。

- ・荷台が降りていると思い込み、走行してしまった。
- ・荷台が降りていることを確認していない。(目視確認不足)
- ・ロータリーの運転手は雪山の処理に追われ、ダンプの荷台が降りているかまでは確認できていなかった。
- ・大型ダンプをロータリー運転手がマイクで誘導したが、一般車両が走行する音等で聞こえづらく誘導が不十分。

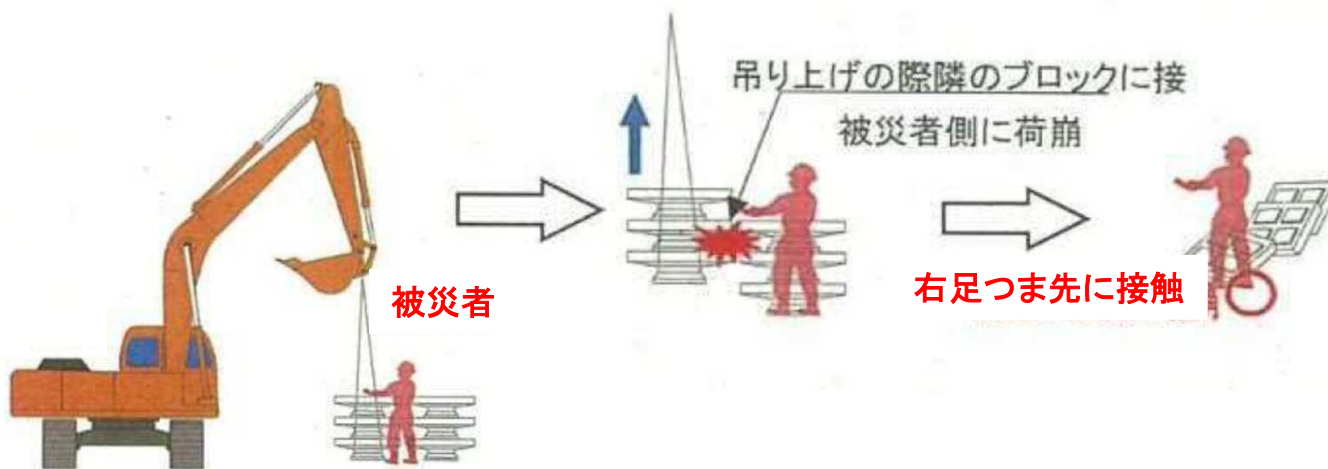
- ①日時: 令和3年1月28日(木) 13:15頃
- ②工事内容: 護岸工
- ③事故内容: 大型ブロックを移動するため、クレーン仕様のバックホウで吊り上げた際、荷崩れを起こし、ブロックが接触。
- ④被害状況: 右第4, 5趾基節骨開放骨折、右第4, 5趾挫創 (休業3日)

・法覆工大型コンクリートブロックを移動するため、被災者が玉掛を行いクレーン仕様BHで吊り上げた際、荷崩れし、右足に被災した。

- ・当日の危険予知活動において、ブロックの荷崩れに関して記載が無いなど安全教育等不適切があった。
- ・吊り荷が振れて隣接する大型ブロックに接触するなど、大型ブロックの仮置き間隔に狭かった。

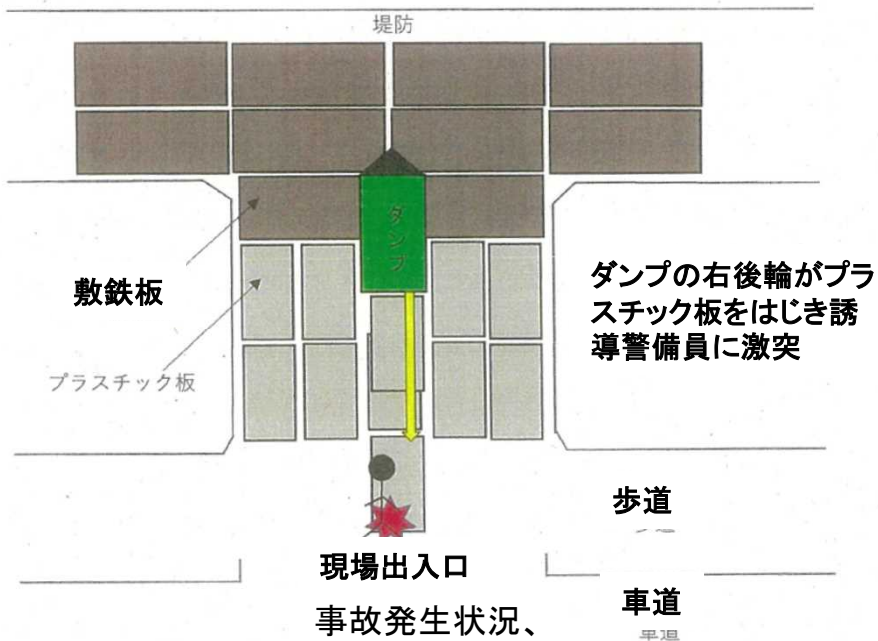
- ①日時: 令和3年2月23日(火) 11:40頃
- ②工事内容: 護岸工事
- ③事故内容: 敷板(プラシキ)を土砂運搬ダンプが跳ね飛ばし誘導員に接触し被災
- ④被害状況: 橈骨遠位端骨折 (13日休業)

- ・現場搬入路に敷いたプラスチック敷板がダンプ走行時に工法に弾かれ、誘導警備員に辺り被災。

- ・現場進入路に重ねて敷いたプラ敷板が滑りやすいにも関わらず、是正を行っていなかった。
- ・誘導警備員の立ち位置が車両の真後ろであり、誘導警備員の配置が一部不適切であった。

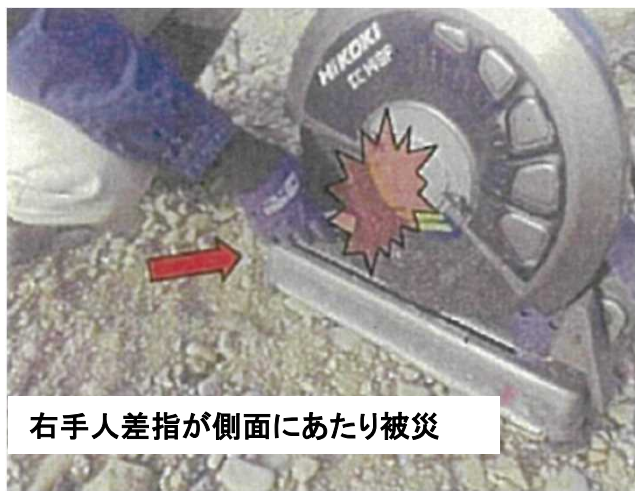
右手人差指が側面にあたり被災

穴が狭くガイドピン
挿入が困難

・ブレキャスト大型ブロック間の固定としてガイドピンが付属されているが、差込孔は雌同士で狭く、挿入が困難であったため、ガイドピンを高速カッターにより削り取っていたところ、カッター側面に手が触れて、右手人差し指を擦った。

- ・右手と高速カッターの距離感覚を見誤ったことが原因。
- ・据付作業時の保護具(ゴム手袋)のまま、作業を行ったことが原因。

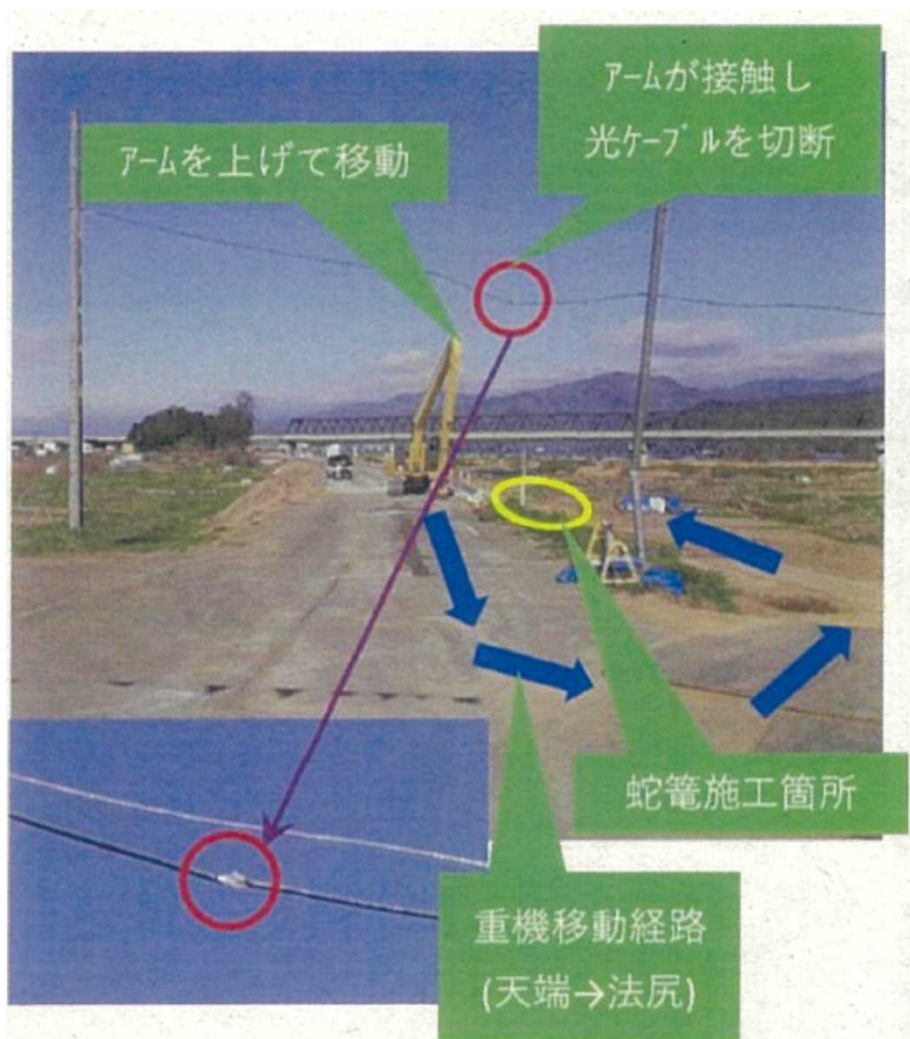
事故発生状況

- ①日時: 令和3年4月5日(月) 15:10頃
- ②工事内容: 護岸工事
- ③事故内容: バックホウロングアームを自走中に架空線に接触・損傷
- ④被害状況: 河川管理用光ケーブルを損傷

・堤防天端から堤防法尻へバックホウロングアームを自走中に架空線(河川管理用光ケーブル)を損傷

- ・架空線の確認が不十分であった。
- ・注意喚起標識・高さ制限ゲートを設置していたが作業員が認識不足であった。
- ・朝礼時に架空線への注意は喚起していたが、担当オペレーター以外で移動させたため伝達不足となったこと。
- ・架空線は地上高6.5mと高い位置にあったため油断があった。
- ・事前のアームのたたみ及び確認作業がオペレーター及び手元作業員で実施していなかったことが原因。

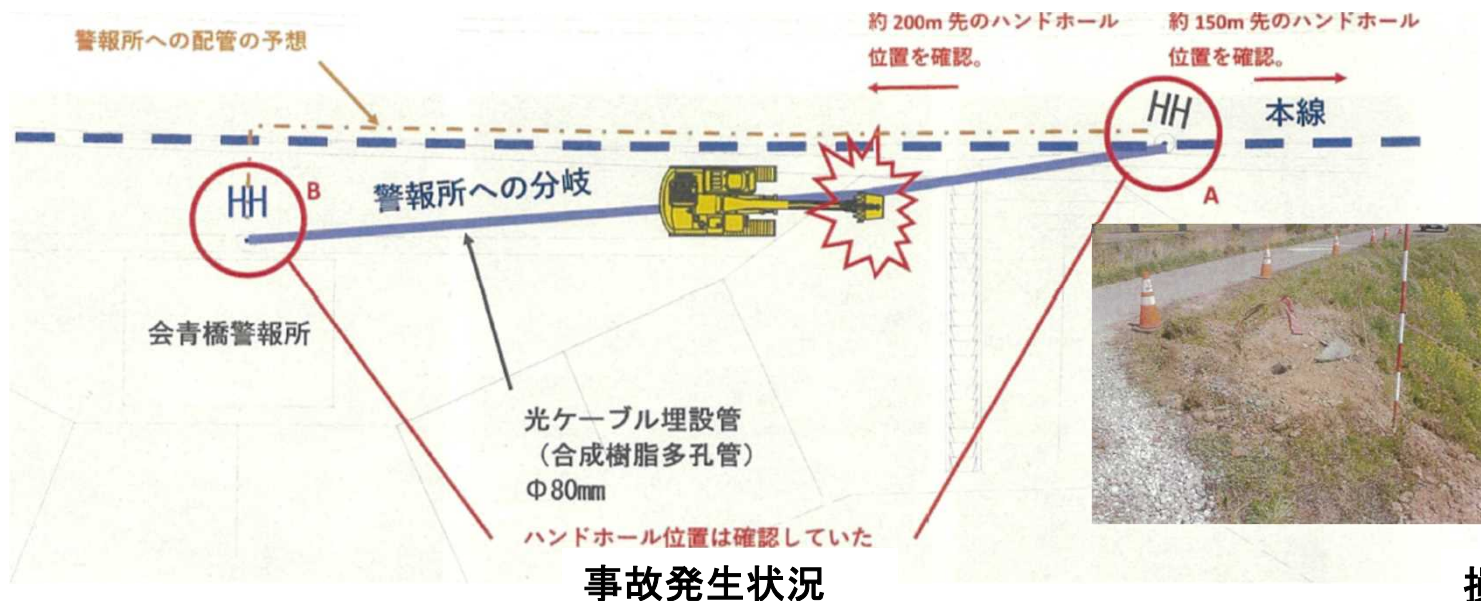
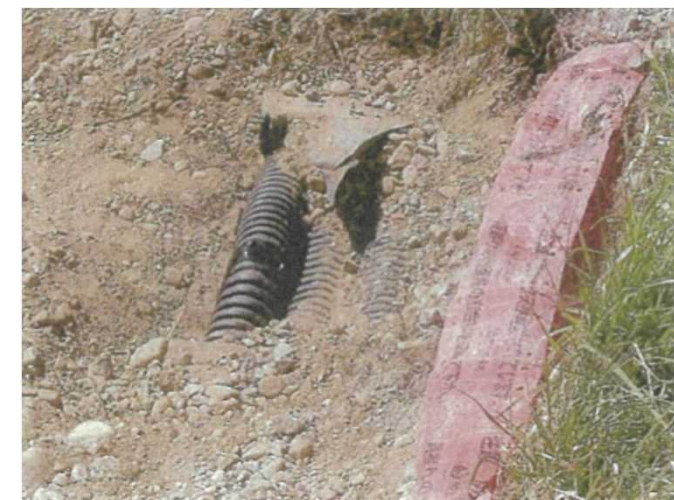
損傷状況写真

築堤工事における表土掘削時にBH0.45m³のバケット左側端部で、堤防法面付近にあるダム警報所へ向かう光ケーブル埋設管の合成樹脂多孔管($\phi 80\text{mm}$ 、3条1段)を損傷、及びFEP管1条(光ケーブルが配線されている)を損傷させた。

- ・光ケーブルは、堤防路肩にあるとの先入観があり、埋設位置の確認をしなかったこと。
- ・ハンドホール内の配線状況の確認や付近の試掘を行わなかった。
- ・埋設表示テープが光管路の直上になく、路肩側にずれていた。

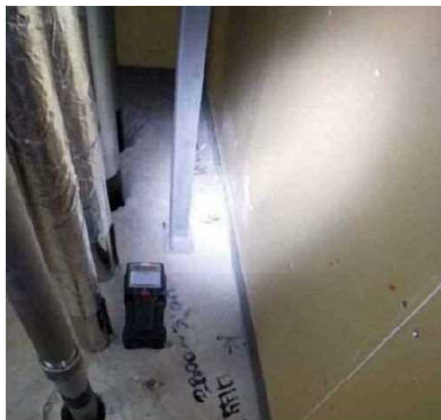
コア抜きウオールスキャナーでの確認状況

ダイヤモンドコア抜き作業を実施中、床スラブ内に埋設されていた火災報知器のケーブルを損傷させ、火災報知器と警備会社警報盤が鳴動させた。

- ・金属検知・瞬断機能付きコードリールを使用していたが、電管がPF管であったため、ケーブルに接触するまで絵停止しなかった。
- ・既設配線ルート再確認の結果、完成図と相違があった。

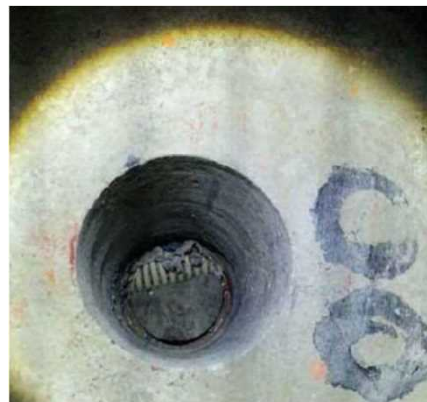
金属検知器・瞬断機能付きコードリール使用状況

PF管損傷状況

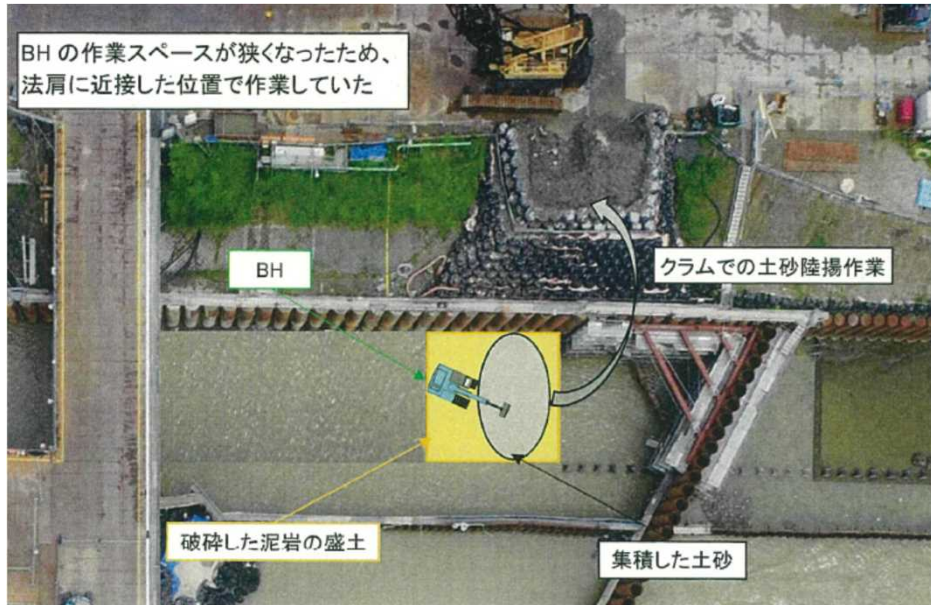
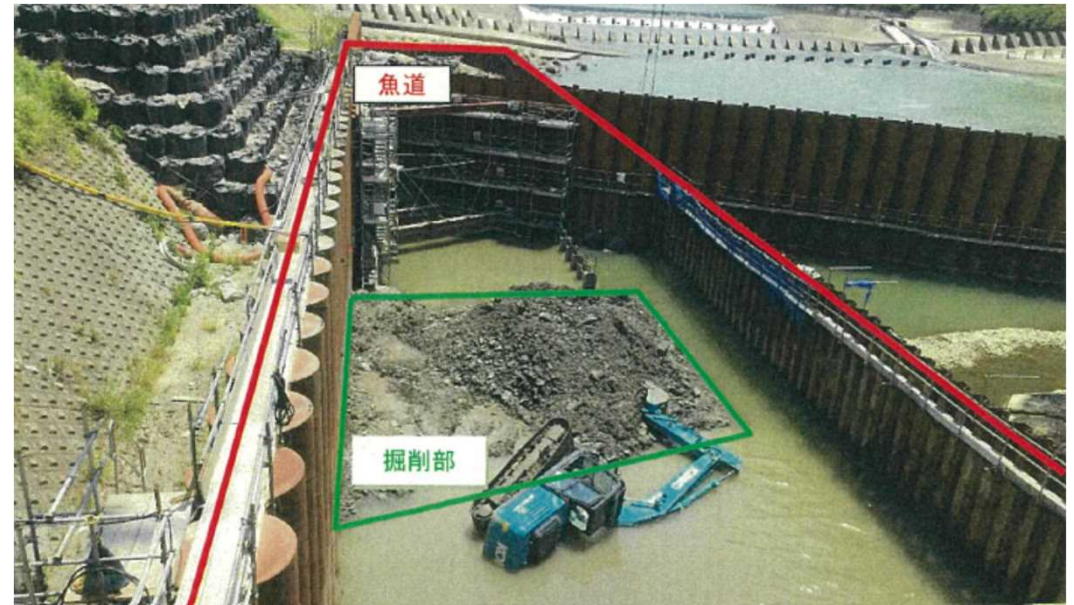
事故状況

- ・ 魚道工上流部の掘削中に、掘削土を集積している0.8m³級バックホウが横転した。
- ・ オペレーターケガなし、油漏れ等なし

- ・ 盛土の法面が水中になって崩れやすい状況にも係わらずBHが法肩に近づくなど、作業機械等の使用状況が一部不適切であった。

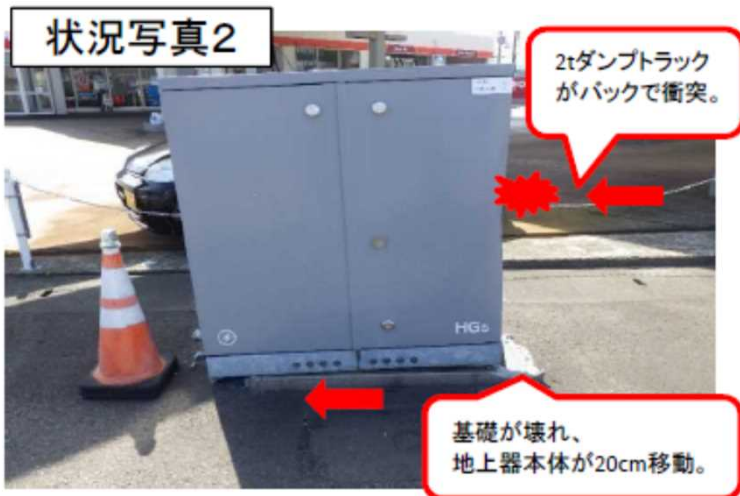
- ①日時：令和3年7月1日（木） 8:34頃
- ②工事内容：道路維持工事
- ③事故内容：地下道入口タイル補修工事で使用した2tダンプをバックさせた際に、電力地上基に衝突、損傷させた。
- ④被害状況：電力供給等に影響なし

・2tダンプトラックが作業箇所に向かうためバックにて歩道内に進入したところ、電力地上器に衝突した。

・作業員の判断で、当初予定していた進入経路とは異なる経路で侵入した。

・ダンプトラックをバックさせる際、誘導員による誘導や助手による後方確認をしていなかった。

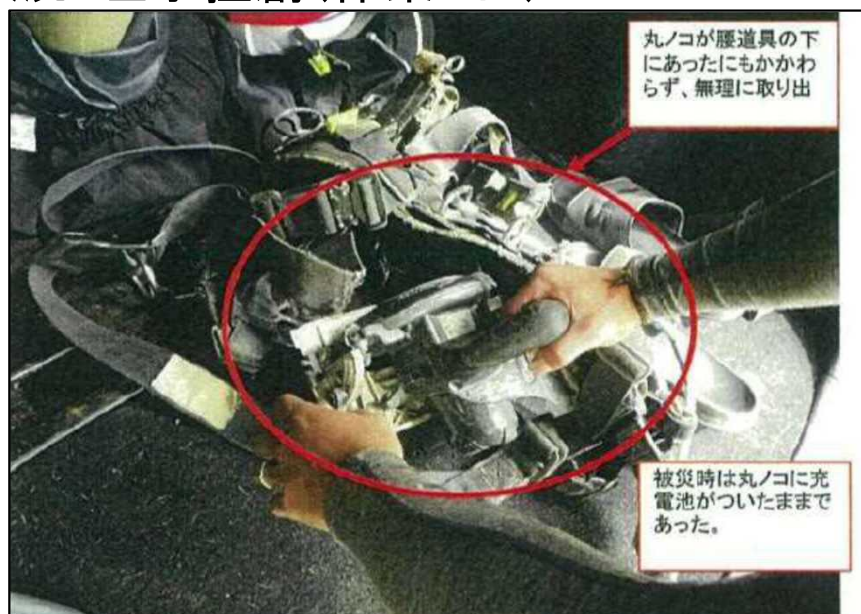
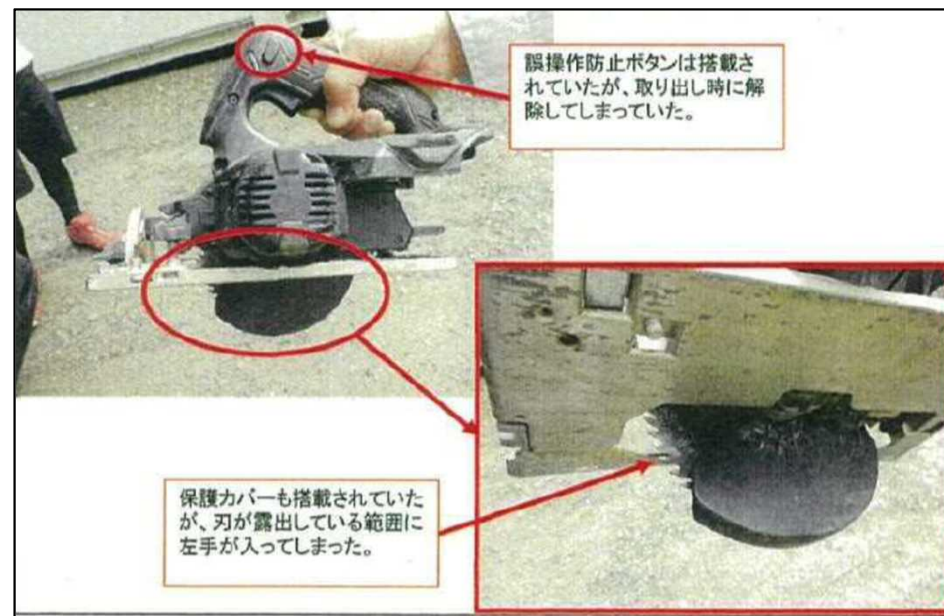
・現場事務所前で通勤車両のトランクの荷物整理をしていた際に、電動丸ノコを取り出そうとしたところ誤作動を起こし左手を受傷

- ・車両のトランクの整理整頓がなされていなかったこと。
- ・工具(電動丸ノコ)充電電池がついたまま、取り扱いを誤るなど作業工具の使用状況が一部不適切であつ

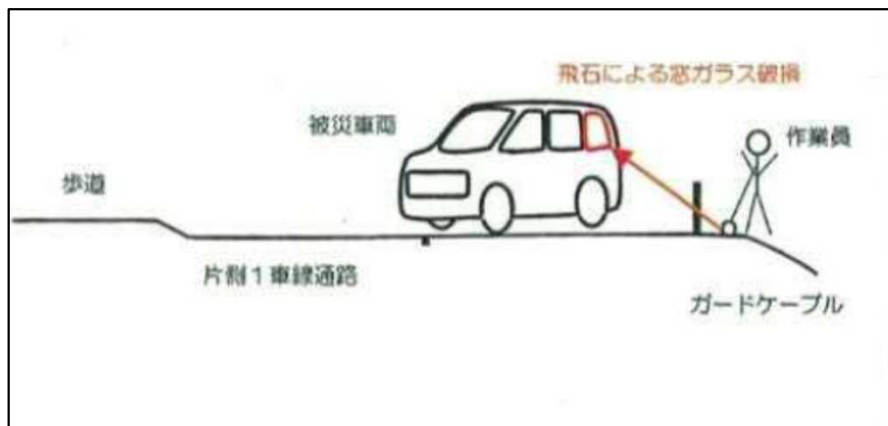
事故発生状況

- ・路肩部を肩掛式草刈機により除草中、飛石が発生し、走行中の自動車のガラスにあたり破損。

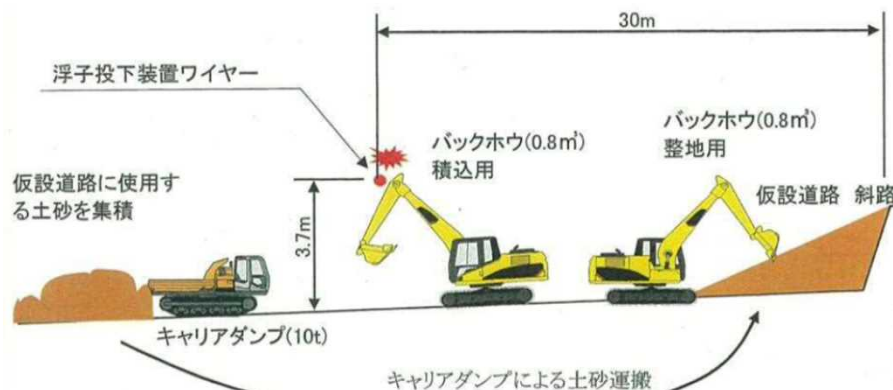
斜路を設置するため、バックホウ2台とキャリアダンプで作業をしていた。集積した土砂をキャリアダンプに積み込むためにワイヤーより上流側で作業をしていたバックホウが下流側に移動した際にブームを上げすぎたためにワイヤーとバックホウのブームが接触し、その衝撃でワイヤー基礎を損傷。

・掘削積み込みを行うバックホウがブームを上げすぎて、流量観測用のワイヤーに接触し、損傷させた
・施工計画書に定めた誘導員を配置していないなど、安全点検の不履行及び確認が不適切であったため。

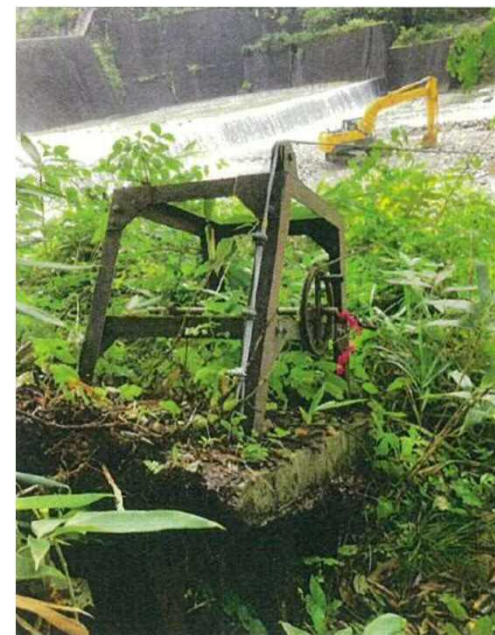
被災状況写真(基礎部の浮き上がり)

・土工事を施工中に水量等観測用のワイヤーと重機(バックホウ)が接触してワイヤーを固定しているアンカー基礎を破損した。

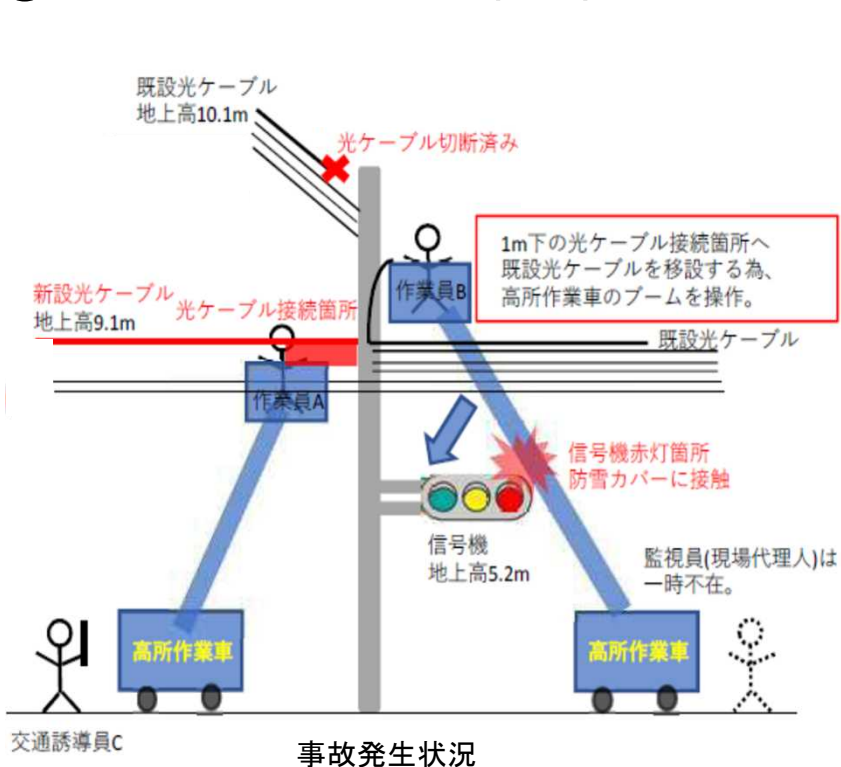
写真1 事故発生箇所

- ①日 時: 令和3年9月14日(火) 10:00頃
- ②工事内容: 電気通信工事
- ③事故内容: 架空光ケーブルの移設作業において、高所作業車のブーム操作を行ったところ、ブームが信号機の防雪カバーと接触し、一部を破損させた。
- ④被害状況: 信号機の防雪カバー(信号の動作に支障なし)

- ・架空光ケーブルの移設作業において、高所作業車や誘導員等の配置完了後、監視員は切断する光ケーブルの確認でその場を離れる必要があり、高所作業車のブーム操作を行わないよう作業員に指示して移動した。
- ・しかし、作業員は移設作業を進めようと、監視員が不在の中で高所作業車のブーム操作を行ったところ、ブームが信号機の防雪カバーと接触し、一部を破損させた。

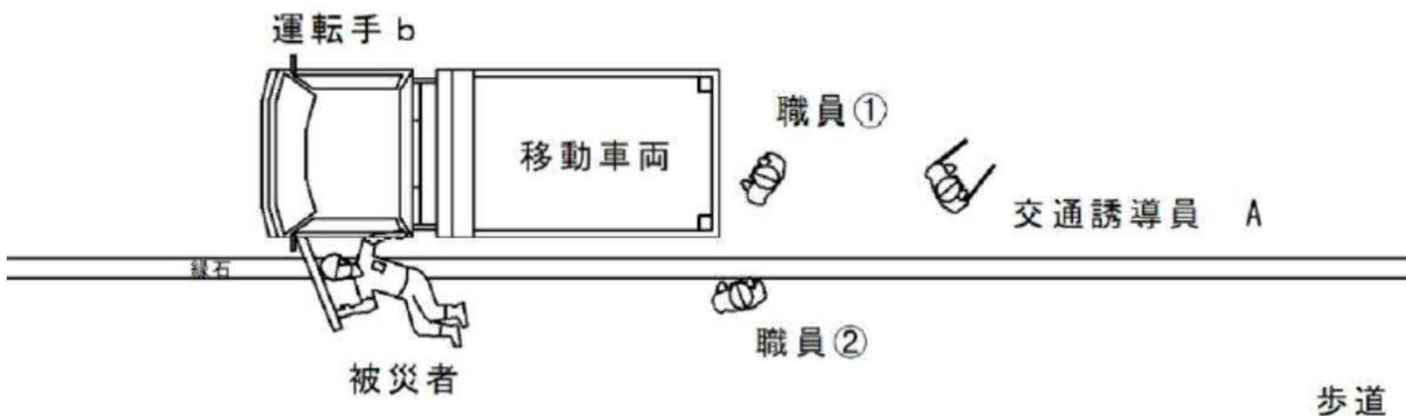
事故発生時の状況(平面図)

- ①日 時: 令和3年9月27日(月) 21:33頃
- ②工事内容: PC上部工事
- ③事故内容: 交通規制開始時、規制車助手席から降車するとき足元の縁石を踏み外し右足踵を強打した。
- ④被害状況: 右踵骨骨折(約3ヶ月安静加療)

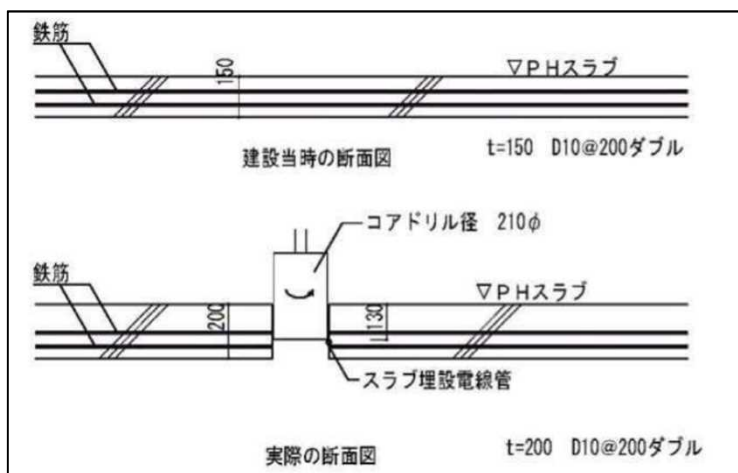
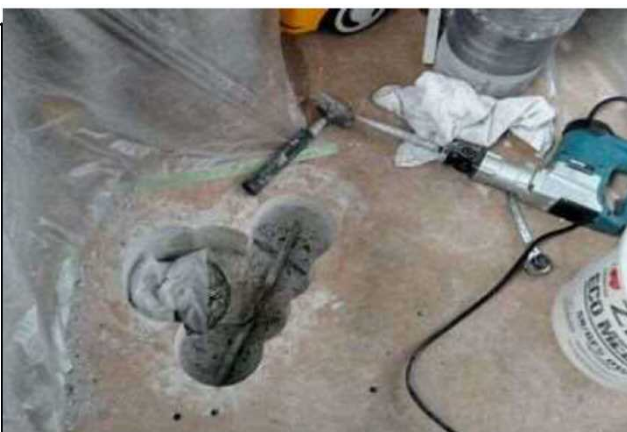
穿孔機で既存電線管損傷状況

・空調ダクト(200φ)貫通の為のスラブコア抜き作業を施工していたところ電線管を破損させた。

- ・鉄筋及び金属電線管の埋設状況の確認が不足していた。
- ・鉄筋探査でスラブ筋及び既存空調配管の補強筋と思われるものを複数確認したが、貫通孔が210φに対してスラブ鉄筋が200mmピッチであり、穿孔中に必ず鉄筋に接触するため、漏電ブレーカー付きのコードを使用しなかった。

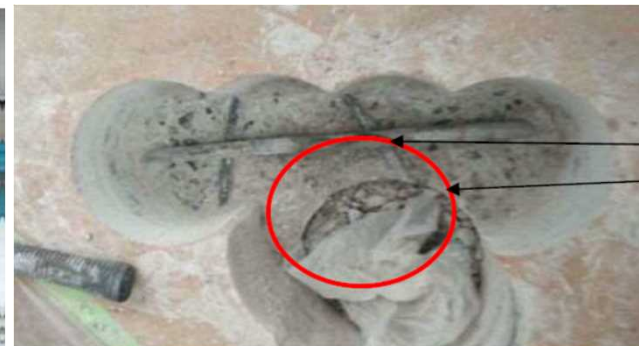
破損個所当初位置

建設当時の断面図と実際の断面図
