# 工事事故の発生状況について

令和3年8月末現在

北陸地方整備局

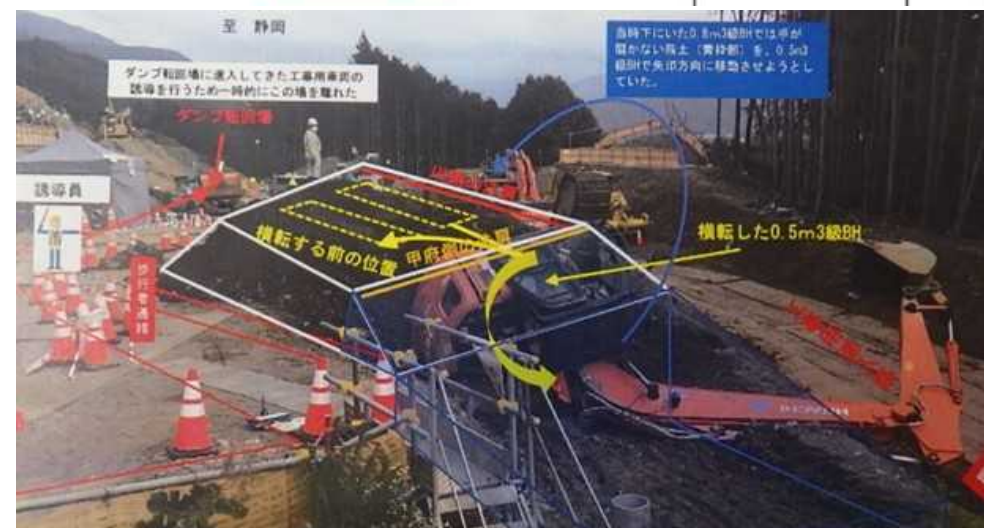
- ① 日 時：令和2年7月22日（水）
- ② 作業内容：道路土工作业【道路新築・改良工事】
- ③ 事故内容：残土盛土上のバックホウが法肩に寄っていたので移動したところ、切り返し時に法面から転落した。
- ④ 被害状況：物損事故（死傷事故に繋がる可能性の高いもの）

- 残土盛土上のバックホウが法肩に寄っていたので移動しようとした。
- キャタピラを切り返すために一旦バックホウを後進方法に動かしたところ、横転した。
- 誘導員は、バックホウオペレーターに持ち場を離れることを無線で伝えて離れていた。

- バケット上部本体を移動する方向に向けず、視認性が悪いままで移動してしまった。
- 重機専任の誘導員・監視員がその場を離れる場合のルールを詳細に決めていなかった。

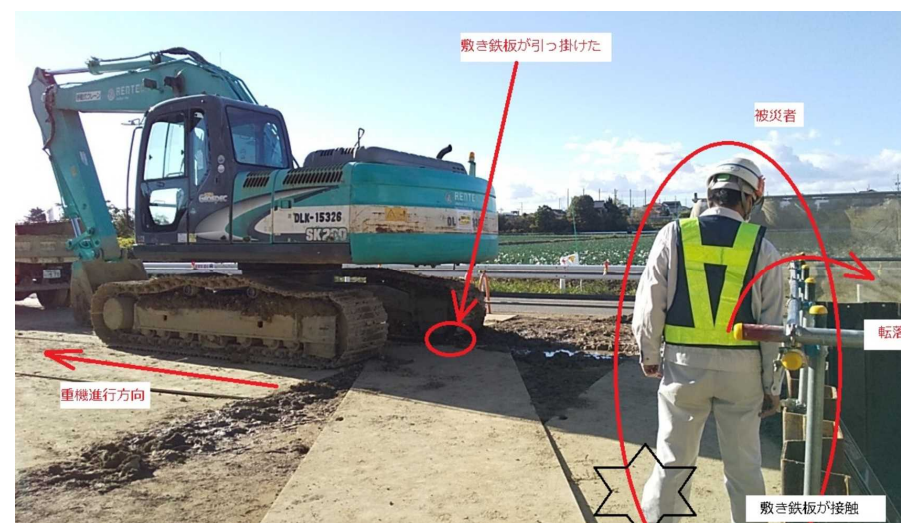
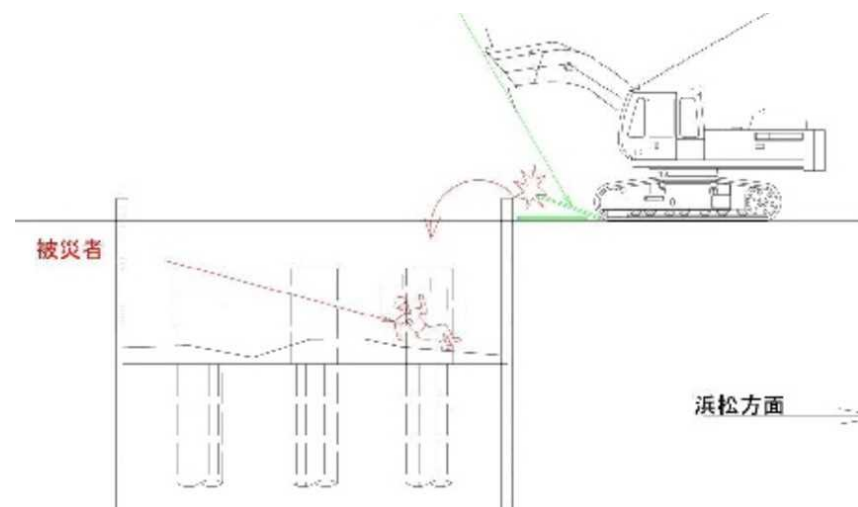
- ① 日 時：令和2年11月20日（金）
- ② 作業内容：橋脚床堀部への重機吊り下ろし作業 【橋脚下部工工事】
- ③ 事故内容：橋脚の床堀掘削作業で、床堀作業重機が移動した際に敷鉄板がズレて被災者に接触し、そのはずみで被災者が掘削内部に転落した。
- ④ 被害状況：作業員 1名負傷（休業4日以上）

- 0.1m<sup>3</sup>バックホウを0.7m<sup>3</sup>バックホウで掘削内に降ろした。被災者はフック格納作業後に、オペレータに合図をして旋回範囲外に出たが、掘削箇所が気になり掘削箇所近づいた。
- 重機が移動した際に敷鉄板の角がクローラ一部分に引っ掛かり、敷鉄板がズレて被災者に接触し、そのはずみで掘削内部に転落した。

- 掘削箇所に気を取られ、重機の動きに注意できなかったことが原因
- 重機が敷鉄板を移動する時の敷鉄板のずれ防止がされていなかったことが原因

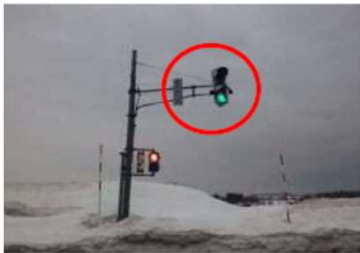
状況写真

- ①日時: 令和3年1月14日(水)14:30頃
- ②工事内容: 除雪作業
- ③事故内容: 雪を降ろし終えた大型ダンプがダンプアップしたまま走行し、信号機に接触破損させた。
- ④被害状況: 信号機頭部破損(歩行者の押しボタン用であり通行車両に支障なし)

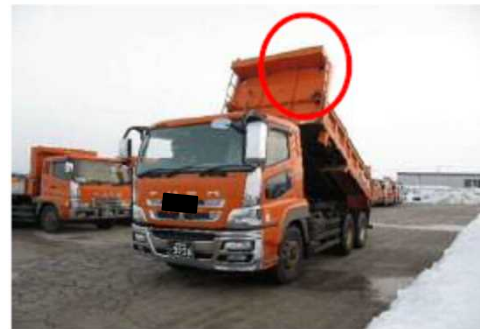
接触による破損

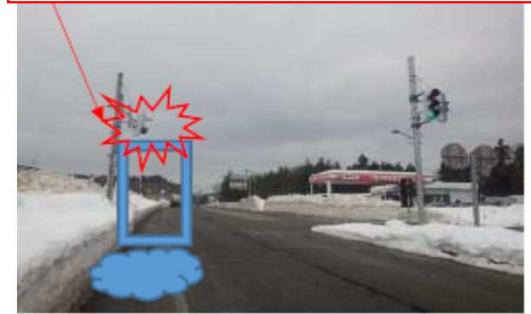
事故対象車両(大型ダンプ)

荷台を上げたまま前進して、信号機のカバー2個を破損させた。

・搬出していた雪を仮置きし、その雪をロータリー除雪車で排出していたところ、現地で雪を下ろした大型ダンプが荷台を下ろさず走行し、前方の信号機に接触したものの。

- ・荷台が降りていると思い込み、走行してしまった。
- ・荷台が降りていることを確認していない。(目視確認不足)
- ・ロータリーの運転手は雪山の処理に追われ、ダンプの荷台が降りているかまでは確認できていなかった。
- ・大型ダンプをロータリー運転手がマイクで誘導したが、一般車両が走行する音等で聞こえづらく誘導が不十分。

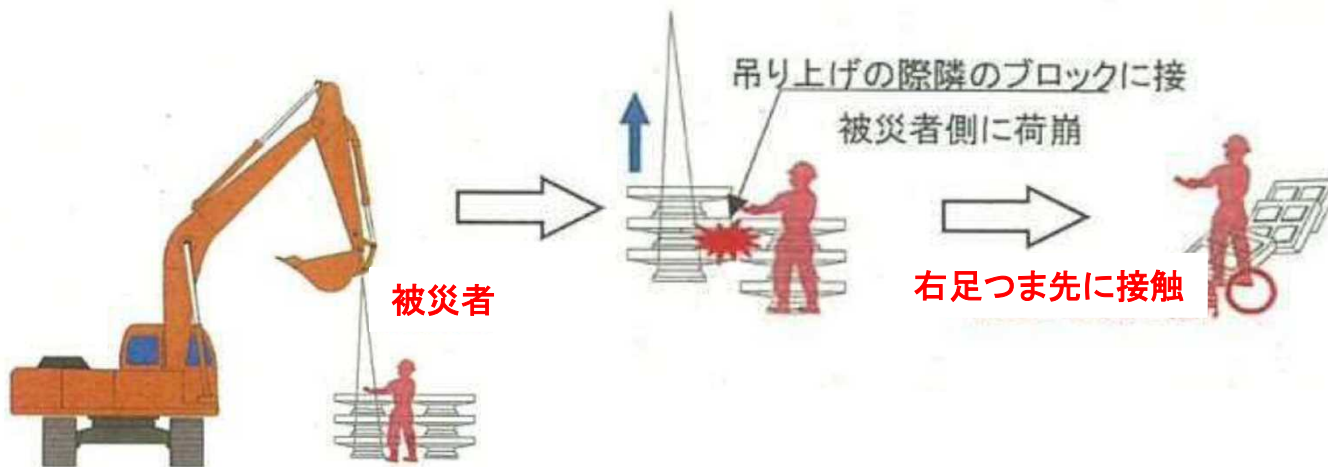
- ①日時: 令和3年1月28日(木) 13:15頃
- ②工事内容: 護岸工
- ③事故内容: 大型ブロックを移動するため、クレーン仕様のバックホウで吊り上げた際、荷崩れを起こし、ブロックが接触。
- ④被害状況: 右第4, 5趾基節骨開放骨折、右第4, 5趾挫創 (休業3日)

・法覆工大型コンクリートブロックを移動するため、被災者が玉掛を行いクレーン仕様BHで吊り上げた際、荷崩れし、右足に被災した。

- ・当日の危険予知活動において、ブロックの荷崩れに関して記載が無いなど安全教育等不適切があった。
- ・吊り荷が振れて隣接する大型ブロックに接触するなど、大型ブロックの仮置き間隔に狭かった。

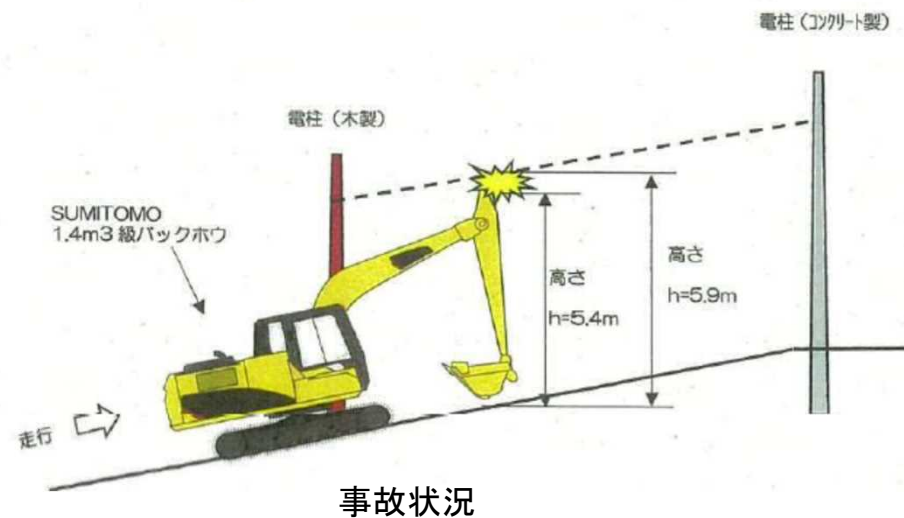
- ①日時: 令和3年2月1日(月) 14:00頃
- ②工事内容: 護岸工事
- ③事故内容: バックホウ移動中、架空線(電力、CCTV、ケーブルテレビ)に接触し電柱を倒す。
- ④被害状況: 断線が無く周辺の影響なし、電柱(木柱1本)。

・バックホウ(1.4m3級)が自走で移動中、架空線(電力、国土交通省CCTV、ケーブルテレビ)に引っ掛け、電柱(木柱)を倒した。

- ・施工計画書に架空線周辺の施工に関する記載がなく、当日の作業時の架空線に関して危険予知はしていたが、移動時や具体的な注意箇所の指示が無いなど安全教育等に不備であった。
- ・架空線付近であるにも関わらず、架空線への目印設置や誘導員の配置などを行っていないなど、施工過程が不備、不適切であった。

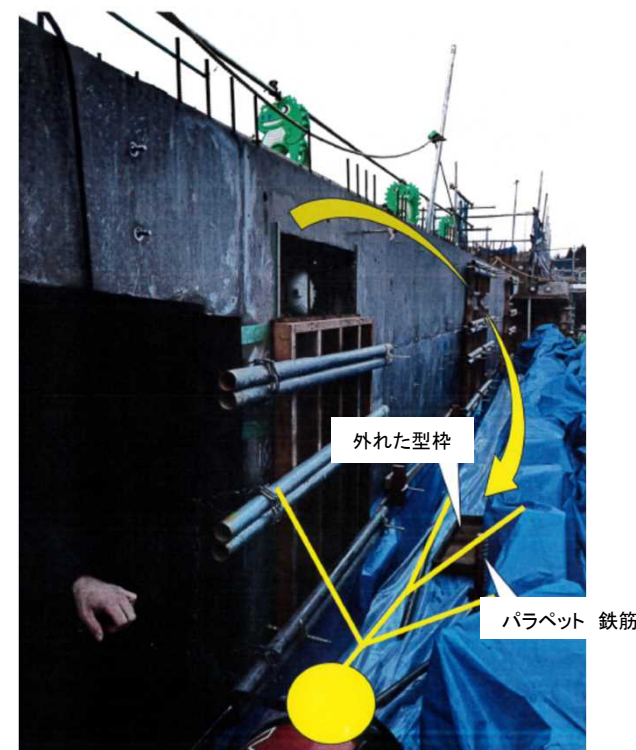
事故状況

**【事故発生状況】**  
 ・橋台で、橋面上の作業員を呼ぶため、型枠の下段に足をかけて上段の単管に足をかけたところ、上段の単管が仮止めであったため、型枠が外れ橋台鉄筋上に転落した負傷。

**【事故発生原因】**  
 ・定められた作業用通路ではない場所で橋面上に上ろうとしたこと。  
 ・安全に対する理解度の把握や昇降設備の使用の徹底に関する教育が不十分であった。

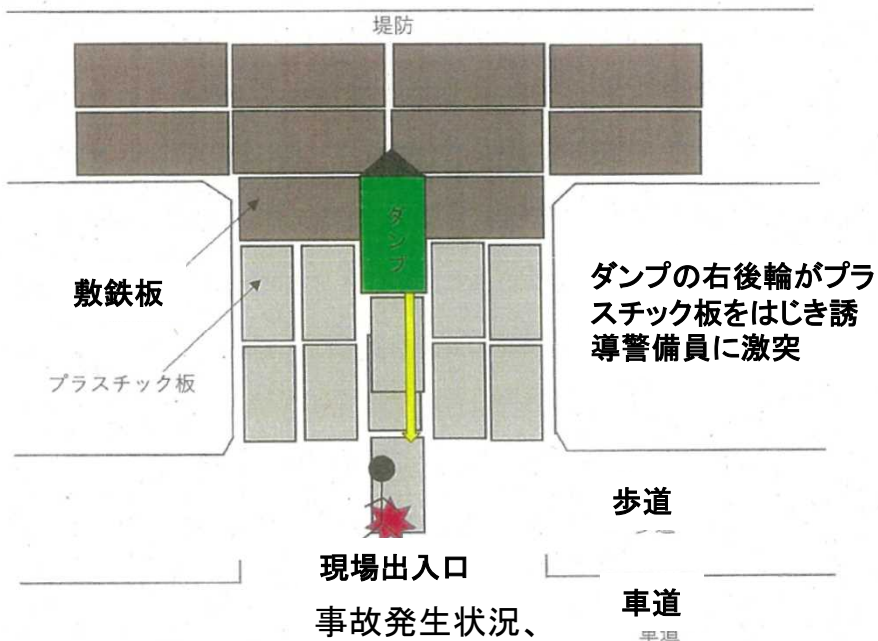
- ①日時: 令和3年2月23日(火) 11:40頃
- ②工事内容: 護岸工事
- ③事故内容: 敷板(プラスチック)を土砂運搬ダンプが跳ね飛ばし誘導員に接触し被災
- ④被害状況: 橈骨遠位端骨折 (13日休業)

**【事故発生状況】**  
・現場搬入路に敷いたプラスチック敷板がダンプ走行時に工法に弾かれ、誘導警備員に辺り被災。

**【事故発生原因】**  
・現場進入路に重ねて敷いたプラ敷板が滑りやすいにも関わらず、是正を行っていなかった。  
・誘導警備員の立ち位置が車両の真後ろであり、誘導警備員の配置が一部不適切であった。

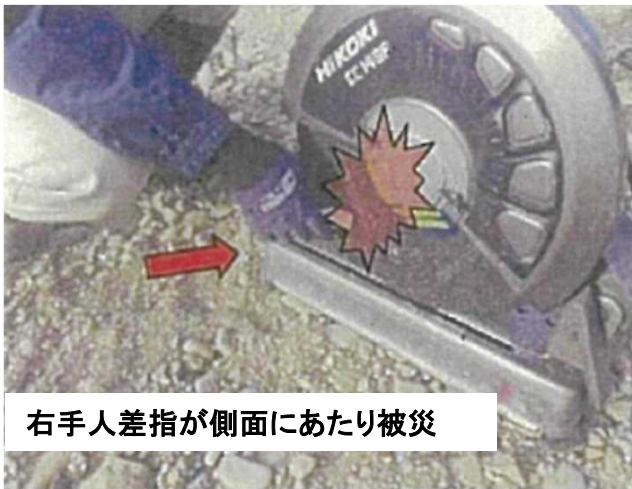
右手人差指が側面にあたり被災

穴が狭くガイドピン挿入が困難

・ブレキャスト大型ブロック間の固定としてガイドピンが付属されているが、差込孔は雌同士で狭く、挿入が困難であったため、ガイドピンを高速カッターにより削り取っていたところ、カッター側面に手が触れて、右手人差し指を擦った。

- ・右手と高速カッターの距離感覚を見誤ったことが原因。
- ・据付作業時の保護具(ゴム手袋)のまま、作業を行ったことが原因。

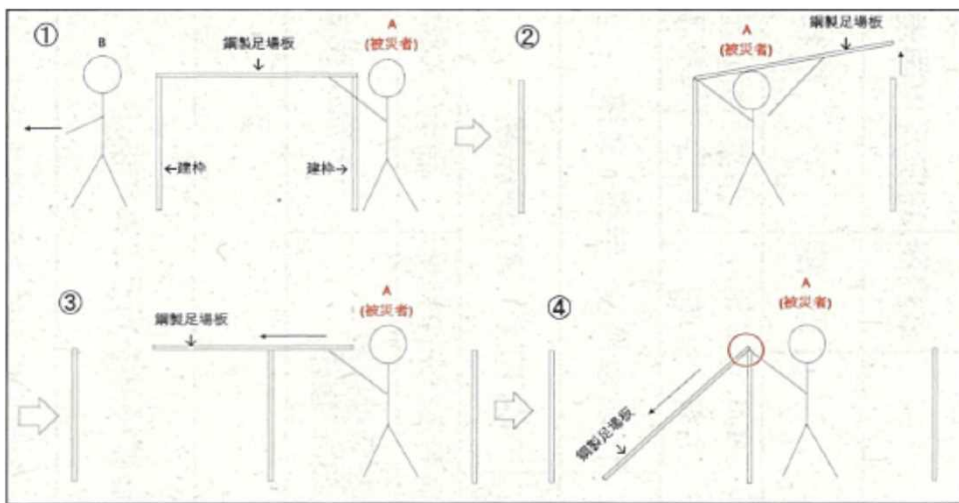
事故発生状況

- ① 足場解体作業を2人で実施していたが、作業員Bが別の作業のためその場を一時的に離れた。
- ② 1人で解体作業を進めた。
- ③ 足場板をスライドさせた。
- ④ 足場板のバランスを崩し、指を挟んだ。

・橋脚の足場解体時に枠組足場の縦枠の繋ぎ部と鋼製足場板の爪部分に指を挟み左手人差し指を裂傷した。

・足場の解体作業は2人一組で作業を行うことになっていたが、1人で作業を行ったことが原因。

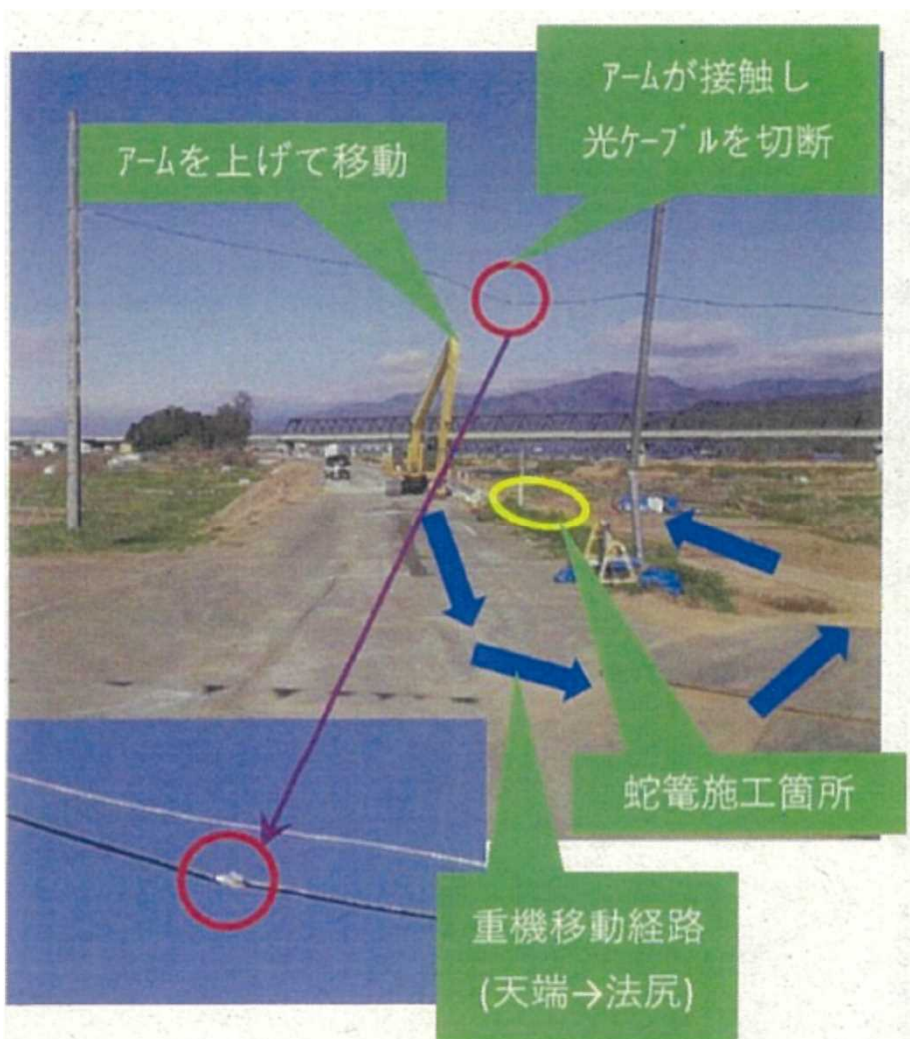
事故発生状況

・堤防天端から堤防法尻へバックホウロングアームを自走中に架空線(河川管理用光ケーブル)を損傷

- ・架空線の確認が不十分であった。
- ・注意喚起標識・高さ制限ゲートを設置していたが作業員が認識不足であった。
- ・朝礼時に架空線への注意は喚起していたが、担当オペレーター以外で移動させたため伝達不足となったこと。
- ・架空線は地上高6.5mと高い位置にあったため油断があった。
- ・事前のアームのたたみ及び確認作業がオペレーター及び手元作業員で実施していなかったことが原因。

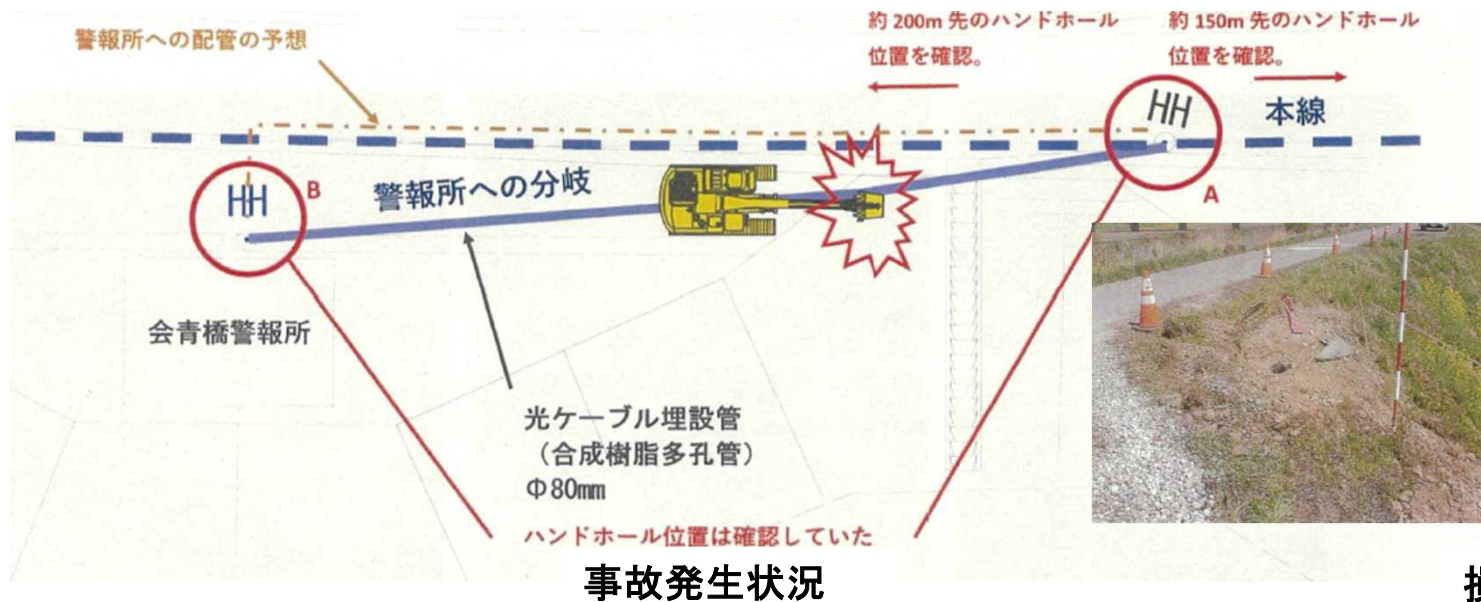
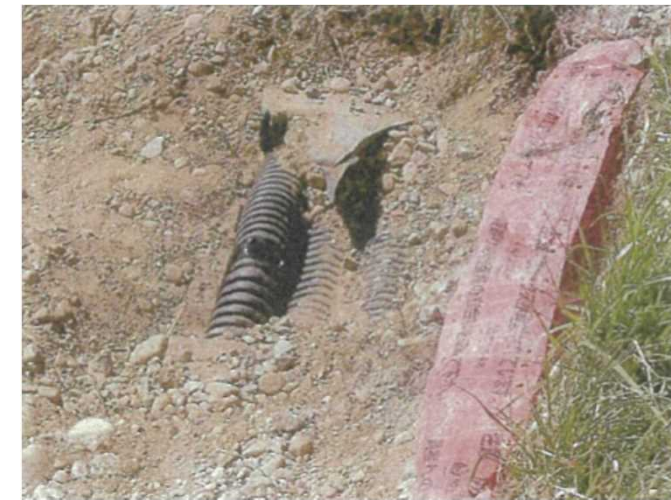
損傷状況写真

築堤工事における表土掘削時にBH0.45m<sup>3</sup>のバケット左側端部で、堤防法面付近にあるダム警報所へ向かう光ケーブル埋設管の合成樹脂多孔管( $\phi 80\text{mm}$ 、3条1段)を損傷、及びFEP管1条(光ケーブルが配線されている)を損傷させた。

- ・光ケーブルは、堤防路肩にあるとの先入観があり、埋設位置の確認をしなかったこと。
- ・ハンドホール内の配線状況の確認や付近の試掘を行わなかった。
- ・埋設表示テープが光管路の直上になく、路肩側にずれていた。

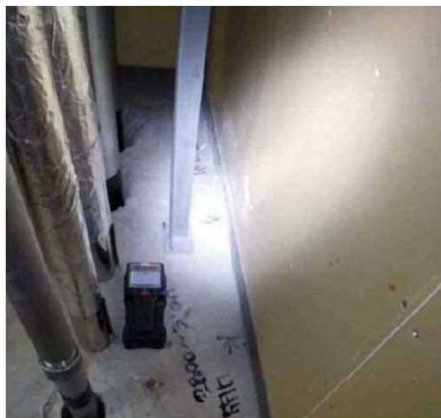
コア抜きウオールスキャナーでの確認状況

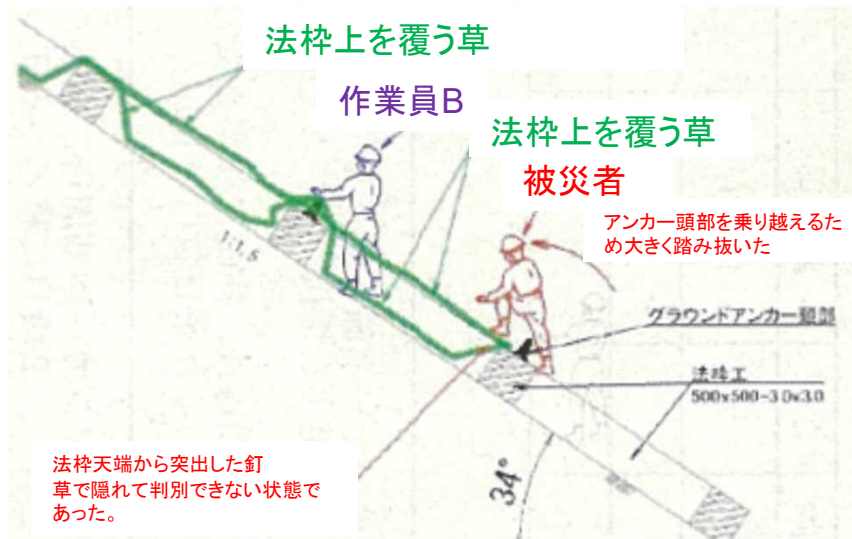
法枠から突出した釘(長さ50mm)

- ・道路土工構造物点検のため法枠上の除草を中、法枠から突出した長さ5cm程度の釘を踏み、足裏を負傷した。

- ・既往の防災点検結果において法枠から釘が突出している記録はなく、法枠上に釘が突出していることは予見できなかったため。
- ・法枠工全体が植生で覆われており、釘も草に隠れていたことから事前に視認できなかったため。
- ・アンカー頭部を乗り越えるため、植生で覆われた不明瞭な足場の上に大きく踏み込んでしまったため。

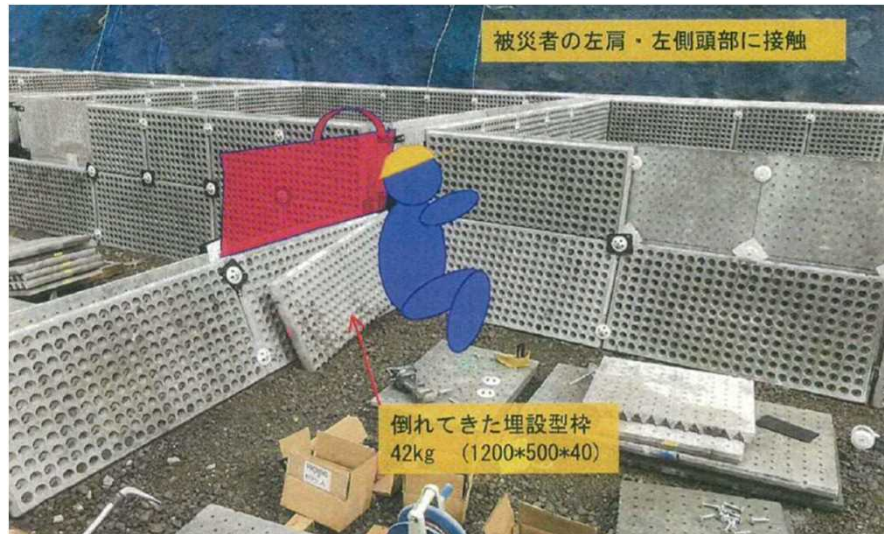
被災状況

- ・2段積み残存型枠の固定作業において、被災者は上段を固定したと思い込み下段作業を行った。
- ・被災者は、上段残存型枠を他の作業員が支えていると思い込み、下段金具を動かす作業を行い、上段型枠が倒れ、被災した。

- ・被災者は型枠の固定作業において、上段の残存型枠の金具を固定した思い込み、金具を設置せず下段作業を行った。
- ・被災者は上段の残存型枠を他作業員が支えている思い込み、下段金具を動かす作業を行った。

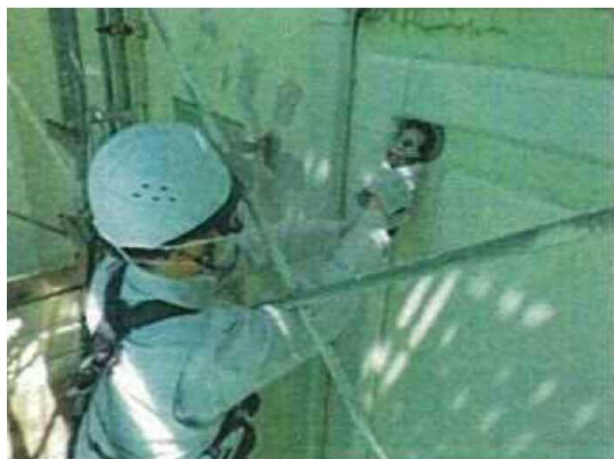
グラインダーの集塵カバーを外して作業。

写真のように中腰で作業していて、配管カバーの入り隅辺りにグラインダーが接触した反動で跳ね返り、衝撃でグラインダーが手から放れ、グラインダーの刃が作業員の左膝にあたり負傷

・既設塗装の剥離作業中にグラインダーがはねて左脚膝上部にグラインダーの刃があたり、負傷  
・作業手順書においてグラインダーカバーを取り付けることになっていたにも関わらず、作業員の判断でカバーを外したが原因

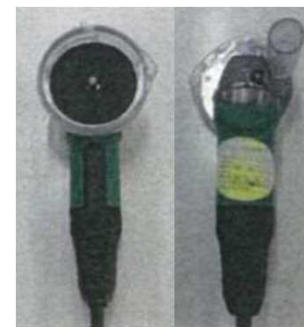
集塵カバーを取り付けた正規の状態

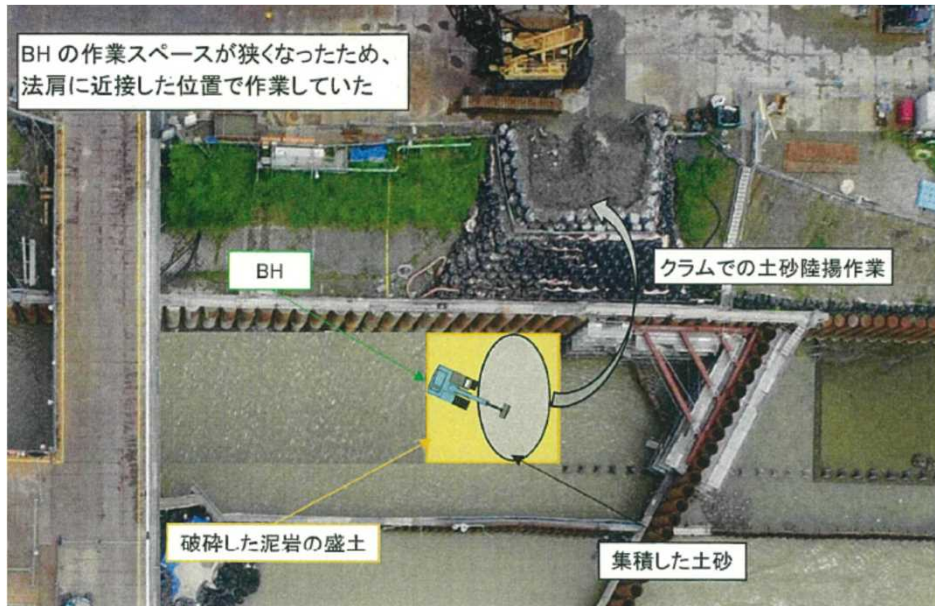
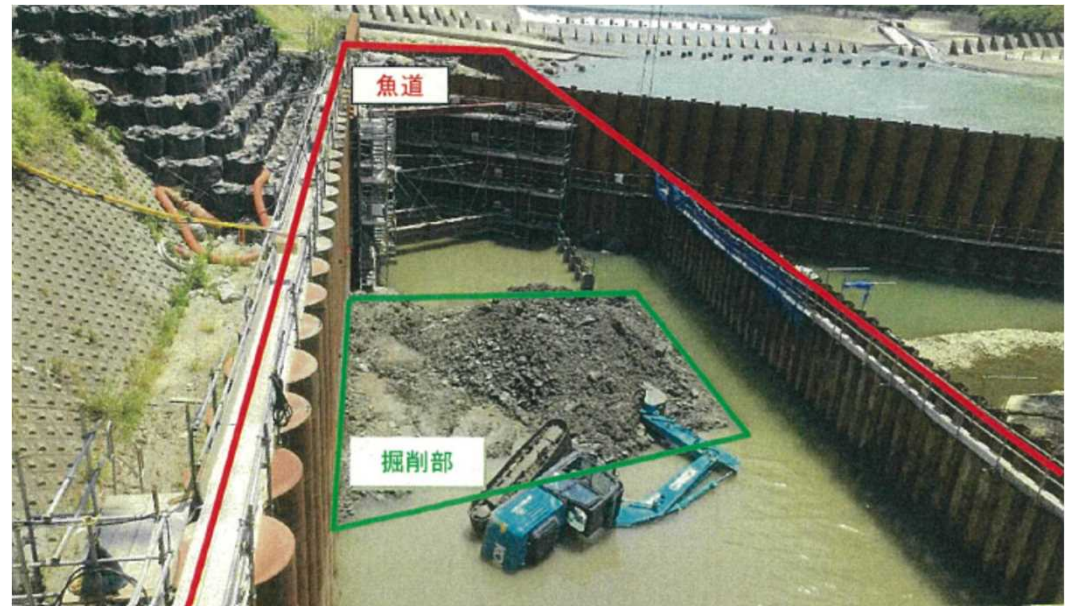
事故状況

- ・ 魚道工上流部の掘削中に、掘削土を集積している0.8m<sup>3</sup>級バックホウが横転した。
- ・ オペレーターケガなし、油漏れ等なし

- ・ 盛土の法面が水中になって崩れやすい状況にも係わらずBHが法肩に近づくなど、作業機械等の使用状況が一部不適切であった。

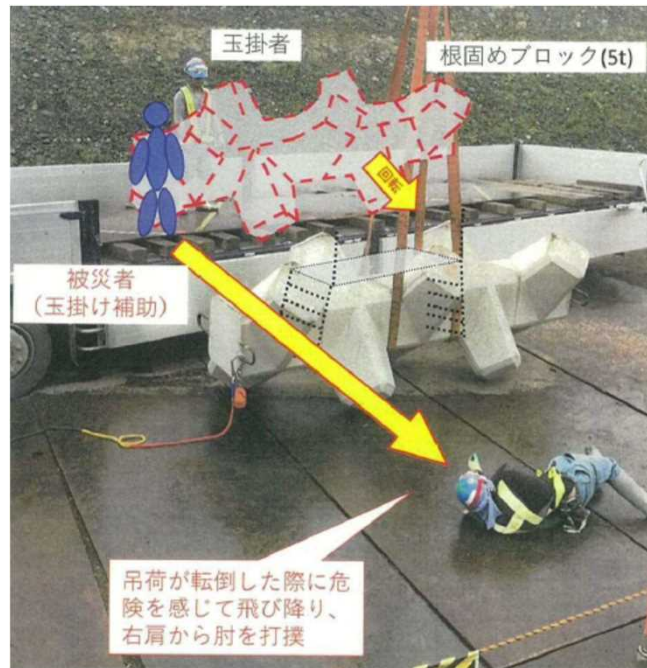
事故状況

**【事故発生状況】**  
 水制エブロック(5t)設置作業に従事していた。ブロックを運搬車より吊り上げる地切り時にブロックが振れ、危険を感じトラック荷台より飛び降り、右肩から肘を打撲した。

- ・護岸根固ブロック(5t)をトラックから荷下ろしする際、ベルトスリングが引っかかり根固ブロック(5t)がトラック荷台から落下。
- ・繰り返し作業による安全意識の低下があり、安全点検の確認が不適切であった。
- ・玉掛合図者とクレーン運転手の作業合図の徹底がなされていないなど、施工過程が一部不適切であった。
- ・ブロック吊り上げ用ベルトスリングが長くブロックに引っかかるなど作業工具の使用状況が一部不適切であった。

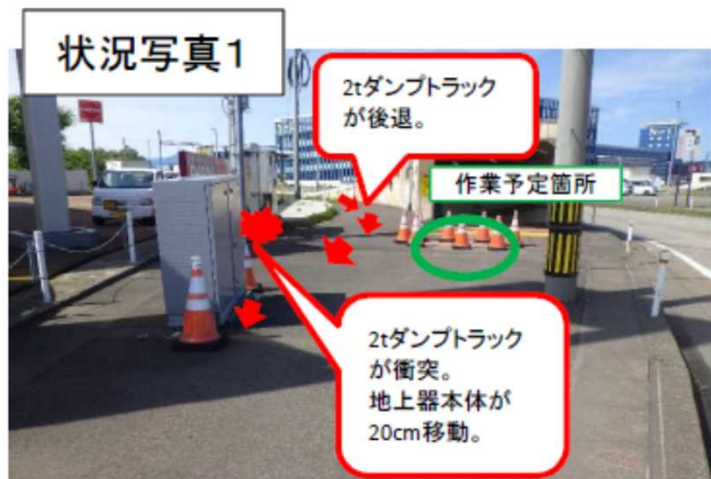
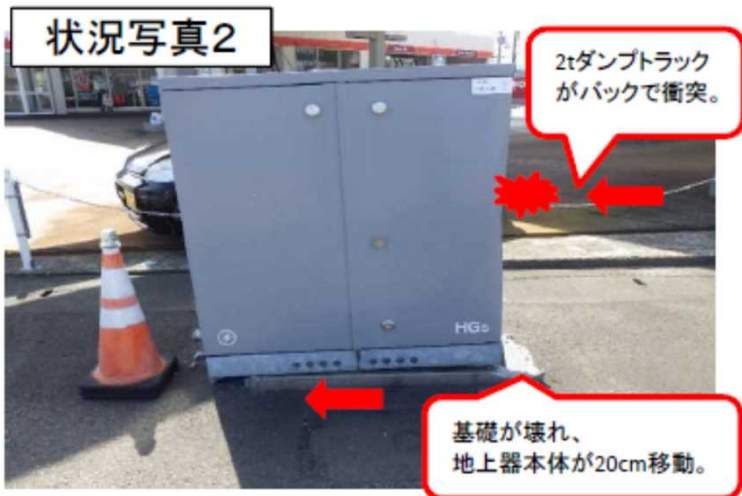
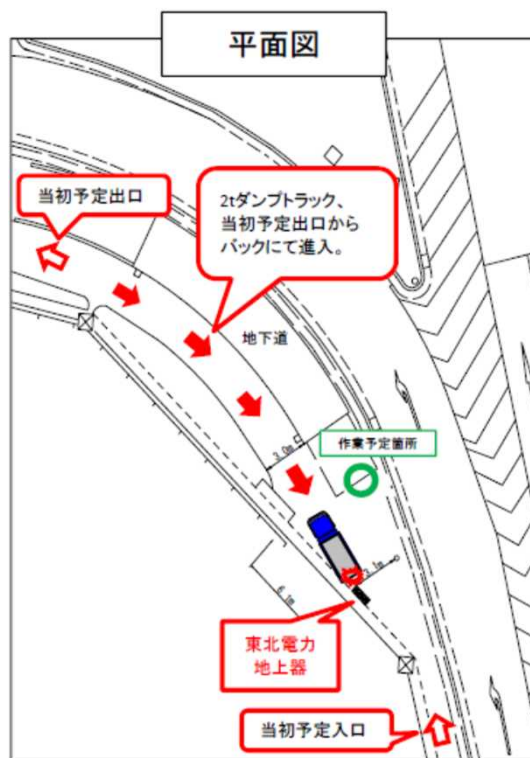
- ①日時：令和3年7月1日（木） 8:34頃
- ②工事内容：道路維持工事
- ③事故内容：地下道入口タイル補修工事で使用した2tダンプをバックさせた際に、電力地上基に衝突、損傷させた。
- ④被害状況：電力供給等に影響なし

・2tダンプトラックが作業箇所に向かうためバックにて歩道内に進入したところ、電力地上器に衝突した。

- ・作業員の判断で、当初予定していた進入経路とは異なる経路で侵入した。
- ・ダンプトラックをバックさせる際、誘導員による誘導や助手による後方確認をしていなかった。

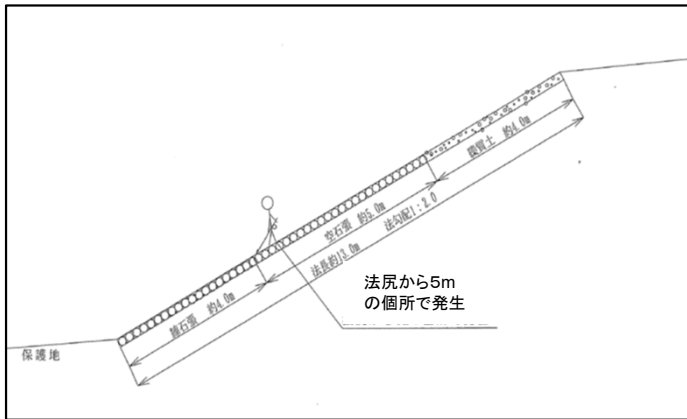
事故状況

・表法面の除草作業中（肩掛け）刈刃が外れて右足小指に当たり負傷。

- ・刈り払い機の押さえのボルトが石に接触し、ボルトの先が破損し刈刃が外れた。
- ・二枚刃の利用と、刈刃固定ボルトがむき出しになっているなど、作業工具、作業機械等の適切な使用状況等が一部不適切。

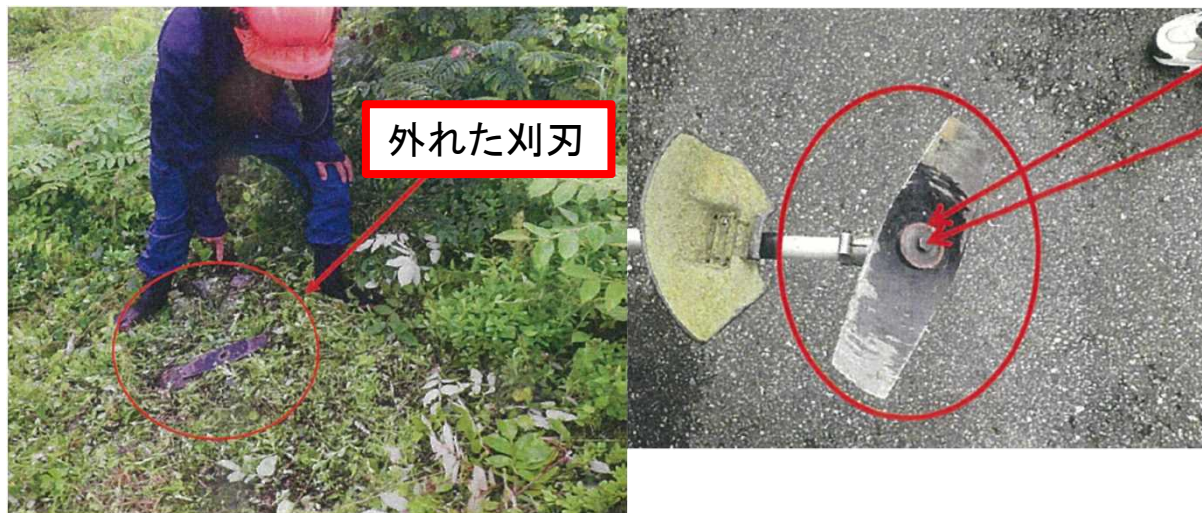
・二枚刃でのボルト部の保護なし  
・ボルト頭部の折損により刃が外れ事故となった。
