## Ⅲ 工事事故の発生状況

## 2. 北陸地整管内の事故発生状況

### 3. 全国の事件事例

# 北陸地整管内の事故発生事例

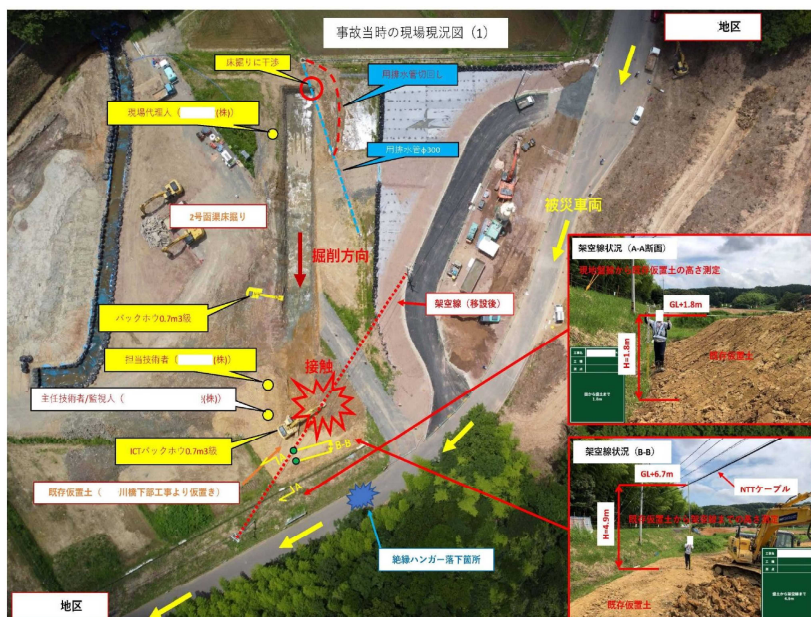
③ 事故内容：函渠工置き換えの掘削中、バックホウのブームが架空線に接触し、ケーブルの固定金具が外れ、通信設備に被害を与えた。

●函渠工の置き換え範囲の床堀二次掘削作業中、バックホウのブームが架空線に接触し、通信設備に被害を与えた。

- 当初の作業計画では、架空線直下での施工は行わない作業計画としていたが、現場で立会していた元請けもバックホウの作業方向の向きが作業計画と異なることに気付かず十分な指導ができていなかった。
- 下請けも自らの判断で掘削方向、作業手順を変更して作業を行っていた。

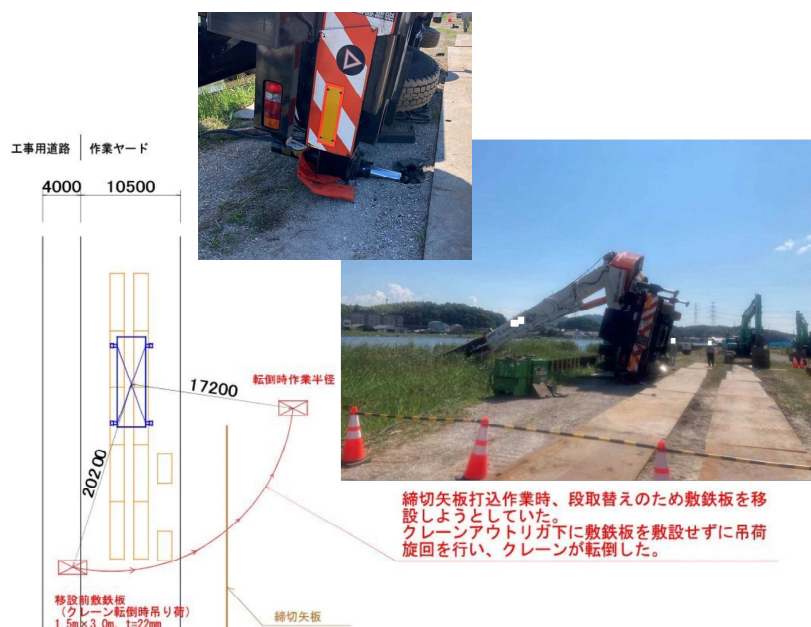
③ 事故内容：敷鉄板を敷設せず作業を行ったため、吊荷旋回中に川側のアウトリガー下の地盤が沈下し、60tラフタークレーンが転倒した。

●60tラフタークレーンにて矢板を打込んだ後、次エリアの矢板打込のため段取替え（敷鉄板5×10重量 約900kgの移動）を行っている際、敷鉄板を敷設せず作業を行ったため、吊荷旋回中に川側のアウトリガー下の地盤が沈下し、60tラフタークレーンが転倒した。

- アウトリガーの下に敷鉄板を敷設せずに別の敷鉄板を吊り作業しバランスを崩し横転した。
- 施工計画書にはアウトリガーへの敷鉄板の使用が記載されていたが、当該作業時の安全管理が不十分であった。

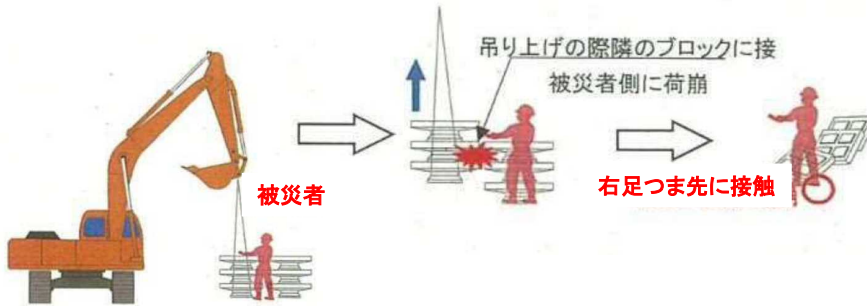
- ①日時: 令和3年1月28日(木) 13:15頃
- ②工事内容: 護岸工
- ③事故内容: 大型ブロックを移動するため、クレーン仕様のバックホウで吊り上げた際、荷崩れを起こし、ブロックが接触
- ④被害状況: 右第4, 5趾基節骨開放骨折、右第4, 5趾挫創 (休業3日)

- ・法覆工大型コンクリートブロックを移動するため、被災者が玉掛を行いクレーン仕様BHで吊り上げた際、荷崩れし、右足を被災

- ・当日の危険予知活動において、ブロックの荷崩れに関して記載が無いなど安全教育等不適切
- ・吊り荷が振れて隣接する大型ブロックに接触するなど、大型ブロックの仮置き間隔に狭かった

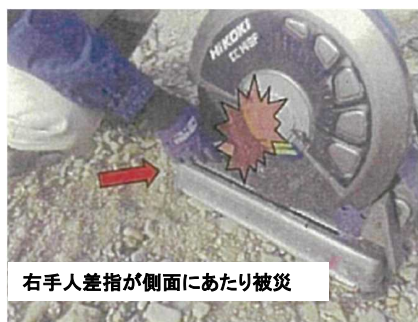
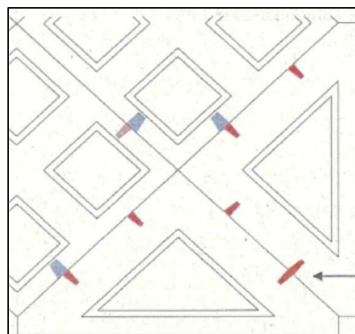
- ①日時: 令和3年2月25日(木) 11:25頃
- ②工事内容: 護岸工事
- ③事故内容: 固定用ガイドピンを高速カッターにより削り取っていたところカッターに指が触れ受傷
- ④被害状況: 右指示外傷性皮膚欠損創 (休業0日)

- ・プレキャスト大型ブロック間の固定としてガイドピンが付属されているが、差込孔は雌同士で狭く、挿入が困難であったため、ガイドピンを高速カッターにより削り取っていたところ、カッター側面に手が触れて、右手人差し指を擦った

- ・右手と高速カッターの距離感覚を見誤ったことが原因
- ・据付作業時の保護具(ゴム手袋)のまま、作業を行ったことが原因

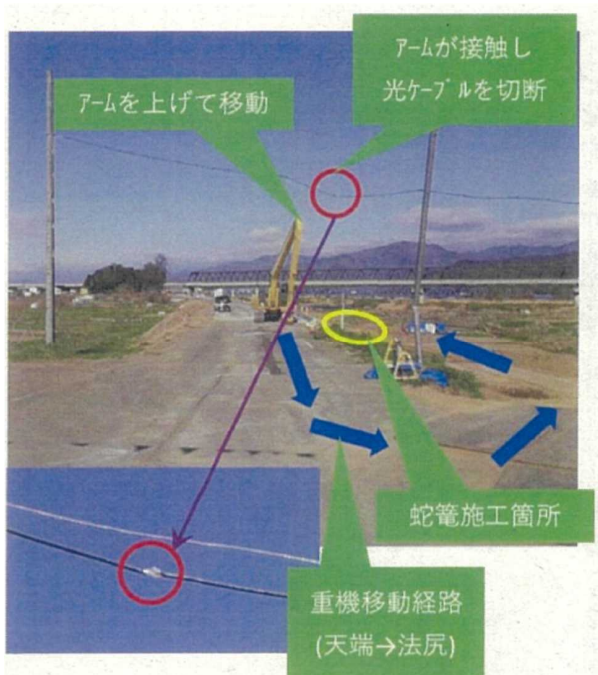
- ①日時:令和3年4月5日(月) 15:10頃  
②工事内容:護岸工事  
③事故内容:バックホウロングアームを自走中に架空線に接触・損傷  
④被害状況:河川管理用光ケーブルを損傷

- ・堤防天端から堤防法尻へ走行中、バックホウロングアームで架空線(河川管理用光ケーブル)を損傷

- ・架空線の確認が不十分
- ・注意喚起標識・高さ制限ゲートを設置していたが作業員が認識不足
- ・朝礼時に架空線への注意は喚起していたが、担当オペレーター以外で移動させたため、伝達不足
- ・架空線は、地上高6.5mと高い位置にあったため油断があった
- ・事前のアームのたたみ及び確認作業がオペレーター及び手元作業員で実施していなかったことが原因

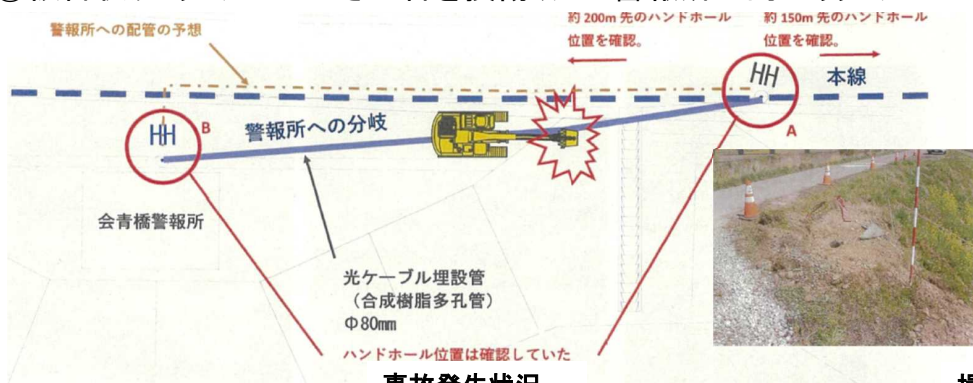
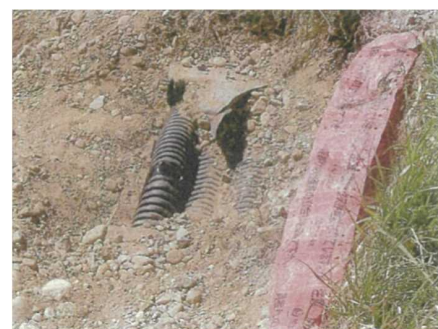
### 損傷状況写真

- ①日時:令和3年4月15日(木) 8:40頃  
②工事内容:築堤工事  
③事故内容:バックホウにて表土掘削したところ、光ケーブルのさや管を損傷  
④被害状況:光ケーブルさや管を損傷(ダム警報所に向かう光ケーブル)

築堤工事における表土掘削時にBH0. 45m3のバケット左側端部で、堤防法面付近にあるダム警報所へ向かう光ケーブル埋設管の合成樹脂多孔管(φ80mm、3条1段)を損傷、及びFEP管1条(光ケーブルが配線されている)を損傷

- ・光ケーブルは、堤防路肩にあるとの先入観があり、埋設位置の確認をしなかったこと
- ・ハンドホール内の配線状況の確認や付近の試掘を行わなかった
- ・埋設表示テープが光管路の直上になく、路肩側にずれていた

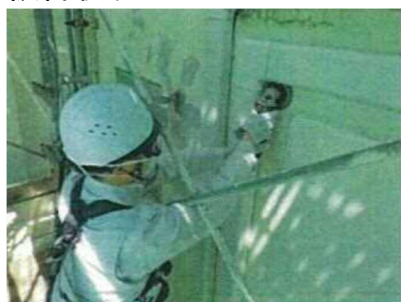
グラインダーの集塵カバーを外して作業。

写真のように中腰で作業していて、配管カバーの入り隅辺りにグラインダーが接触した反動で跳ね返り、衝撃でグラインダーが手から放れ、グラインダーの刃が作業員の左膝にあたり負傷

- ・既設塗装の剥離作業中にグラインダーがはねて左脚膝上部にグラインダーの刃があたり、負傷

- ・既設塗装の剥離作業中にグラインダーがはねて左脚膝上部にグラインダーの刃があたり、負傷
- ・作業手順書においてグラインダーカバーを取り付けることになっていたにもかかわらず、作業員の判断でカバーを外したのが原因

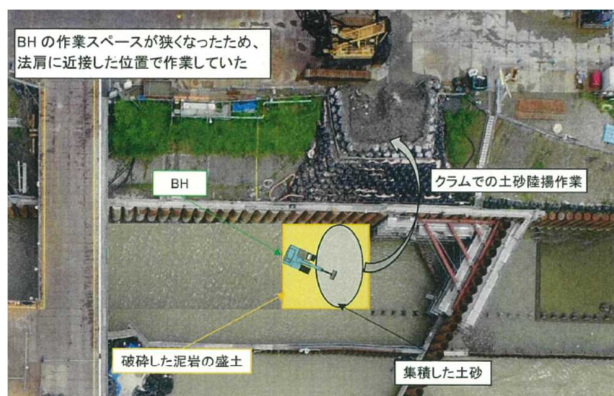
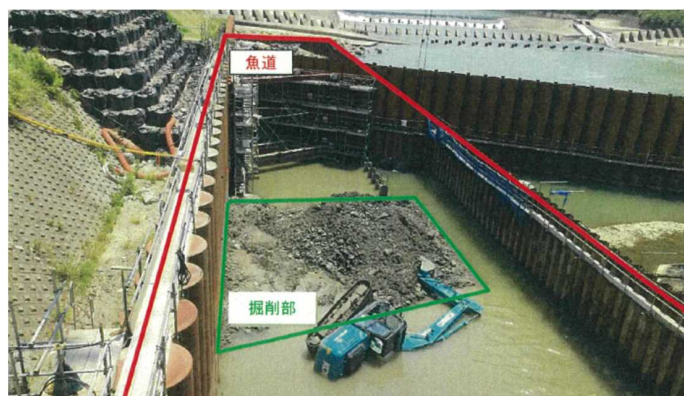
- ①日時: 令和3年6月9日(木) 11:04頃
- ②工事内容: 床固工
- ③事故内容: 魚道工上流部の掘削中に、掘削土を集積している0.8m<sup>3</sup>級バックホウが横転
- ④被害状況: バックホウ横転(けが、油漏れ等なし)

- ・魚道工上流部の掘削中に、掘削土を集積している0.8m<sup>3</sup>級バックホウが横転
- ・オペレーターケガなし、油漏れ等なし

- ・盛土の法面が水中になって崩れやすい状況にも関わらずBHが法肩に近づくなど、作業機械等の使用状況が一部不適切

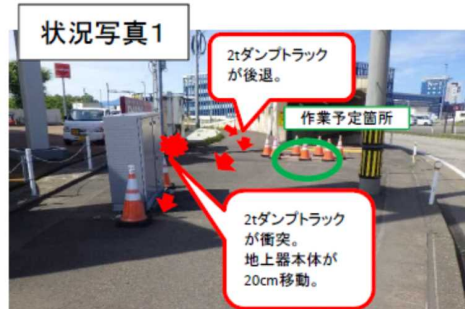
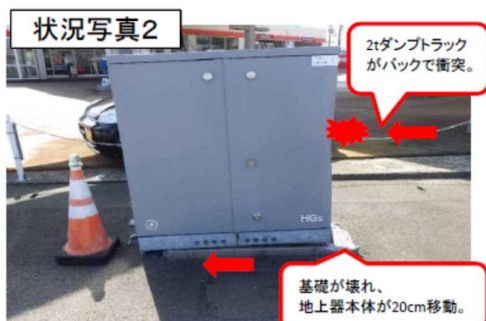
- ①日時: 令和3年7月1日(木) 8:34頃
- ②工事内容: 道路維持工事
- ③事故内容: 地下道入口タイル補修工事で使用した2tダンプをバックさせた際に、電力地上基に衝突、損傷
- ④被害状況: 電力供給等に影響なし

舗装用タイル復旧作業の残作業として、60cm×15cmの範囲を常温合材で埋める作業を行う予定であった  
2tダンプトラックが作業箇所に向かうためバックにて歩道内に進入したところ、電力地上器に衝突

- ・作業員の判断で、当初予定していた進入経路とは異なる経路で侵入
- ・ダンプトラックをバックさせる際、誘導員による誘導や助手による後方確認をしていなかった

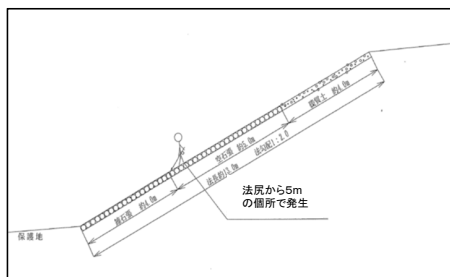
- ・二枚刃でのボルト部保護なし
- ・ボルト頭部の折損により刃が外れ事故となった。

- ・刈り払い機の押さえのボルトが石に接触し、ボルトの先が破損し刈刃が外れた
- ・二枚刃の利用と、刈刃固定ボルトがむき出しになっているなど、作業工具、作業機械等の適切な使用状況等が一部不適切

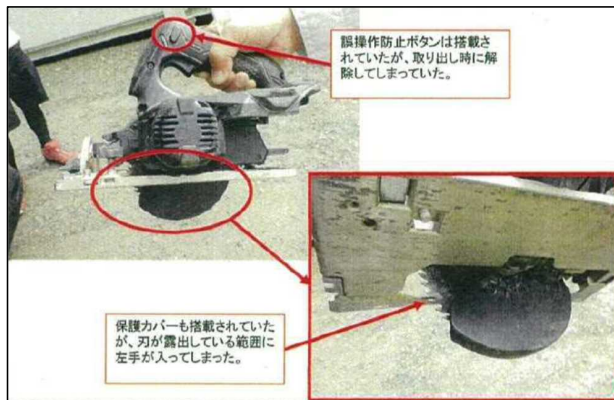
・現場事務所前で通勤車両のトランクの荷物整理をしていた際に、電動丸ノコを取り出そうとしたところ誤作動し、左手を受傷

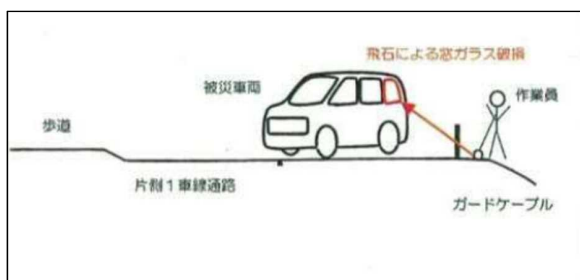
- ①日 時: 令和3年8月12日(木) 12:20頃  
 ②工事内容: ダム管理支援業務  
 ③事故内容: 肩掛式草刈機により除草中、飛石が発生し、走行中の自動車のガラスにあたり破損  
 ④被害状況: 車両ガラス破損

- ・路肩部を肩掛式草刈機により除草中、飛石が発生し、走行中の自動車のガラスにあたり破損

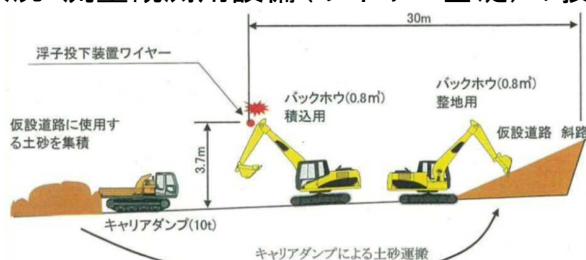
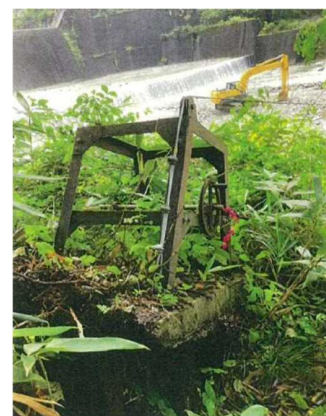
斜路を設置するため、バックホウ2台とキャリアダンプで作業をしていた。集積した土砂をキャリアダンプに積み込むためにワイヤーより上流側で作業をしていたバックホウが下流側に移動した際にブームを上げすぎたためにワイヤーとバックホウのブームが接触し、その衝撃でワイヤー基礎を損傷。

被災状況写真(基礎部の浮き上がり)

- ・土工事を施工中に水量等観測用のワイヤーと重機(バックホウ)が接触してワイヤーを固定しているアンカー基礎を破損

- ・掘削積み込みを行うバックホウがブームを上げすぎて、流量観測用のワイヤーに接触し、損傷
- ・施工計画書に定めた誘導員を配置していない等、安全点検の不履行及び確認が不適切

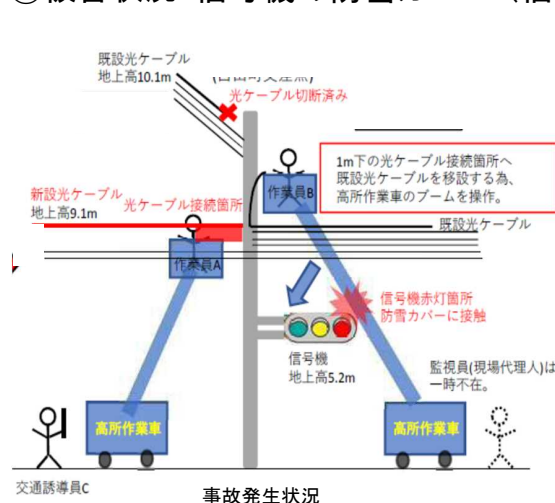
写真1 事故発生箇所 写真2 破損した信号機 写真3 落下した信号機破損部

- ・架空光ケーブルの移設作業において、高所作業車や誘導員等の配置完了後、監視員は切断する光ケーブルの確認でその場を離れる必要があり、高所作業車のブーム操作を行わないよう作業員に指示して移動
- ・しかし、作業員は移設作業を進めようと、監視員が不在の中で高所作業車のブーム操作を行ったところ、ブームが信号機の防雪カバーと接触し、一部を破損

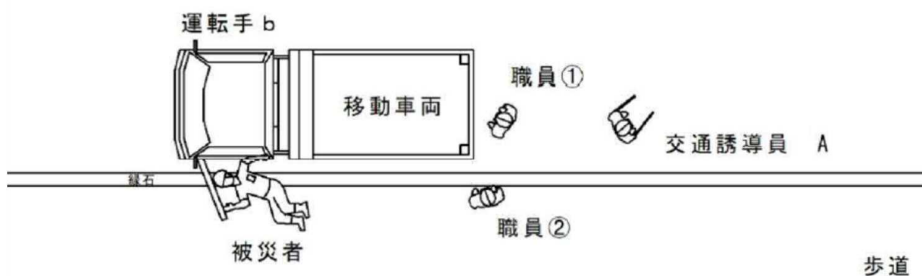
事故発生時の状況(平面図)

- ①日 時: 令和3年9月27日(月) 21:33頃
- ②工事内容: PC上部工事
- ③事故内容: 交通規制開始時、規制車助手席から降車するとき足元の縁石を踏み外し右足踵を強打
- ④被害状況: 右踵骨骨折(約3ヶ月安静加療)

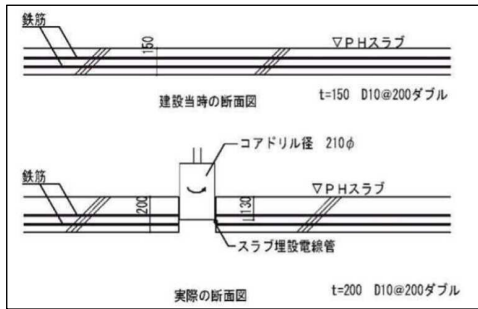
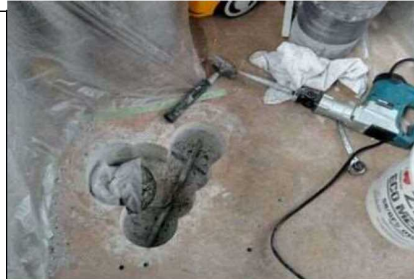
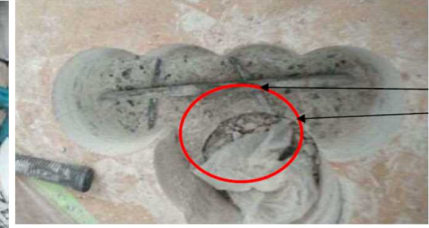
破損箇所  
当初位置

穿孔機で既存電線管損傷状況

- ・空調ダクト(200φ)貫通の為のスラブコア抜き作業を施工していたところ電線管を破損

- ・鉄筋及び金属電線管の埋設状況の確認が不足
- ・鉄筋探査でスラブ筋及び既存空調配管の補強筋と思われるものを複数確認したが、貫通孔が210φに対してスラブ鉄筋が200mmピッチであり、穿孔中に必ず鉄筋に接触するため、漏電ブレーカー付きコードを未使用

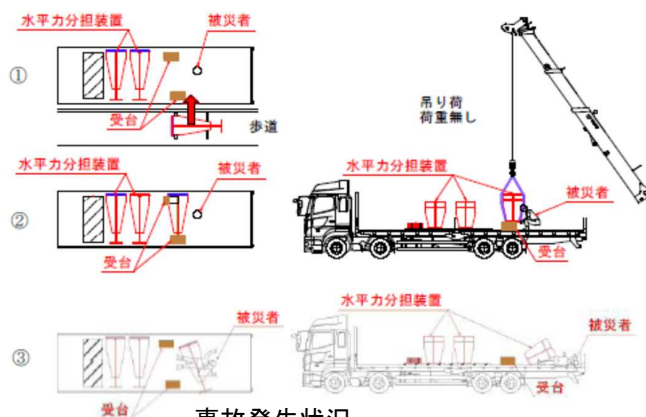
- ①日 時: 令和3年10月18日(月) 11:47頃  
 ②工事内容: 橋梁耐震補強工事  
 ③事故内容: 水平力分担構造工のブラケット(重さ1.2t)をラフタークレーンでトラック荷台に積上げし、荷台受台が正しい位置に置かれていなかったことから、設置したブラケットが玉掛けを外した後に倒れて、被災者がその下敷きとなり受傷  
 ④被害状況: 胸椎破裂骨折、腰椎右横突起骨折、肋骨骨折(休業6カ月以上)

- ①歩道に仮置き志亜ブラケットをクレーンでトラック荷台の受台へ移動
- ②受台位置が悪いまま吊り荷の玉掛けを外した
- ③玉掛けを外した後にブラケットが転倒し、被災者が下敷きになった

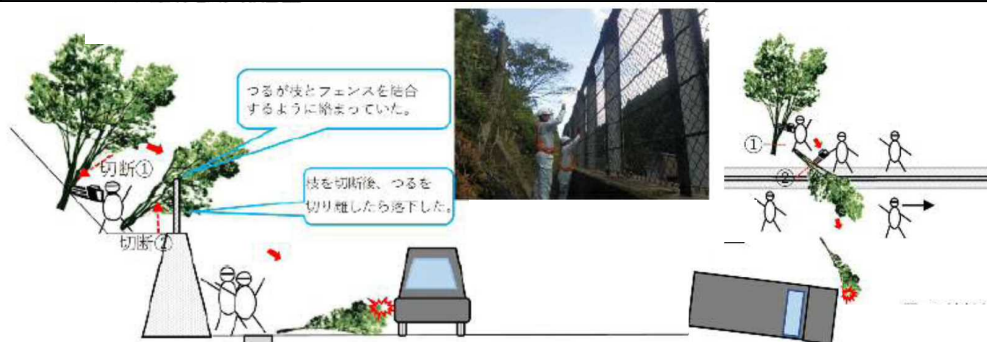
事故状況図

- ①日 時:令和3年10月27日(水) 14:30頃  
 ②工事内容:道路維持作業  
 ③事故内容:落石防護ネット付近の枝を処理する際に枝を路肩に落としたところ通行車両に接触  
 ④被害状況:車両損傷

- ・落石防護ネット近くの枝を処理するための樹木伐採を行う過程で、切断した枝にツルが絡み防護ネットの上で不安定な状況となり、路肩に落ちそうになった
- ・急遽、上部に2名、道路上に2名に分かれ、ツル草を切って枝を路肩に落下させたところ、通行してきた車両に枝が接触

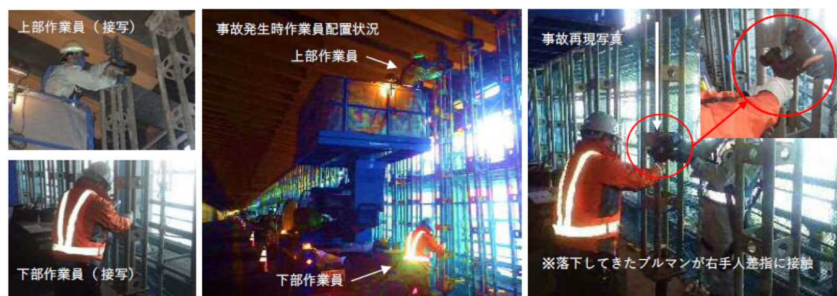
事故状況写真

- ①日 時:令和3年10月29日(金) 16:05頃  
 ②工事内容:洞門補修工事  
 ③事故内容:洞門補修工において、支保材設置作業中に支保工材上部連結金具が落下し、下で支保を押さえていた作業員の右手人差し指に接触し負傷  
 ④被害状況:右手人差し指裂創・右示指中手骨骨折(休業0日)

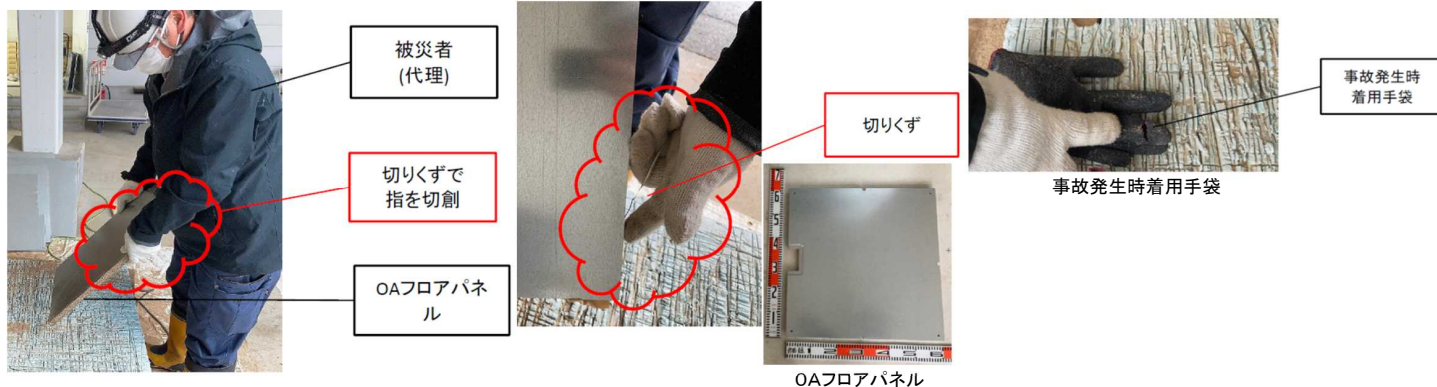
- ・内装工事にて、床OAフロア設置工事を行う工程にて、OAパネルの切断加工を行っていた。次の材料を加工するため、先に加工した材料を移動する際、手が滑り、パネル切断小口の切クズ(バリ)で指を切った
- ・保護具として加工中も樹脂コーティングしたナイロン製手袋をしていたが、その手袋ごと切って指をケガした

- ・パネル小口にバリが残っていたとは気づかなかった(普段は残らない)
- ・切りくず(バリ)の切創性が高いことを意識していなかった
- ・コーティングしたナイロン製手袋で安全であると思っていた

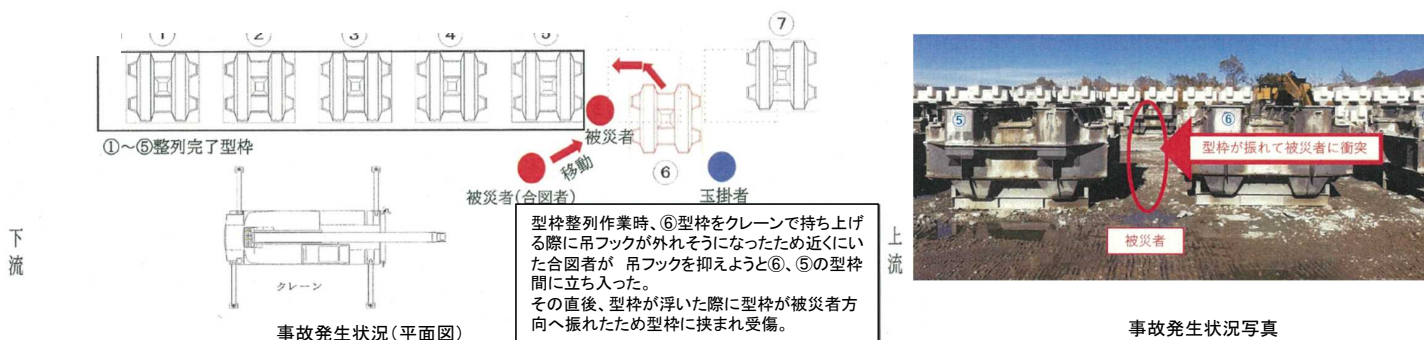
- ・ブロック製作の組立が完了した型枠を整列させるためクレーンにより型枠を移動
- ・型枠が地面から浮き上がる直前に吊具のフックが外れそうになったため、とっさに合図者である被災者がフックを押さえに型枠間に入ったところ、吊荷(型枠)が振れて隣の型枠との間に体を挟まれ受傷

- ・クレーンによる型枠移動の際、吊りフックが外れそうになり被災者がとっさに型枠間に立ち入りおり施工過程が一部不適切
- ・吊荷(型枠)とクレーンフックのずれの確認を怠った

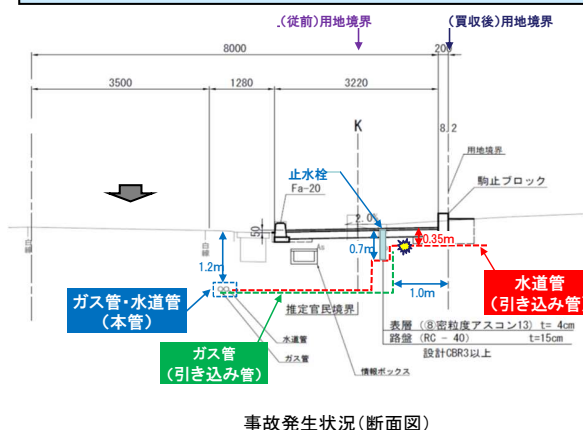
- ①日 時: 令和3年12月6日(月) 8:50頃
- ②工事内容: 道路維持工事
- ③事故内容: 駒止ブロックを設置するためバックホウ掘削したところ、埋設されていたガス管及び水道管(引き込み管)を損傷
- ④被害状況: 水道管(1条)、ガス管(1条)の損傷

歩道拡幅に伴い用地買収した箇所において、駒止ブロックを設置するためバックホウ掘削したところ、深さ0.35mの位置に埋設されていたガス管及び水道管(引き込み管)を損傷させた。

- ・工事着手前に出張所職員とともに深さ1.2mの位置に当該管があることを確認していたが、引き込み管も同様の深さにあるとの思い込みから、事前確認を怠った

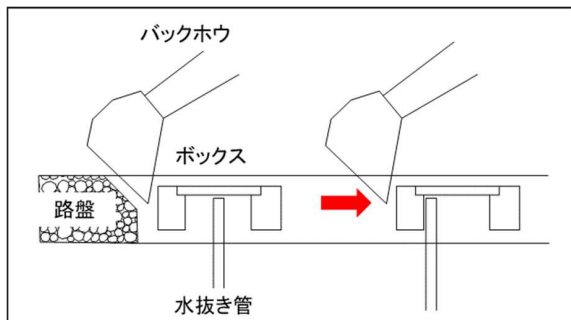
- ①日 時:令和3年12月7日(火) 10:55頃
- ②工事内容:道路維持工事
- ③事故内容:防護柵基礎の掘削作業中、舗装路盤に埋設されていたバルブBOXをバックホウのバケットで引っ掛け、水抜き管を損傷
- ④被害状況:ガス管水抜き用の立上り管およびコンクリート製バルブボックスを損傷

側道防護柵の更新工事において、防護柵基礎の掘削作業中、舗装路盤に埋設されていたバルブBOXをバックホウのバケットで引っ掛け、水抜き管を損傷

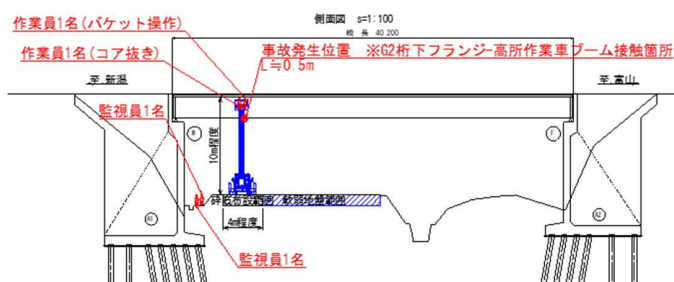
事故発生状況図

- ①日 時:令和3年12月8日(水) 13:50頃
- ②工事内容:橋梁補修設計業務
- ③事故内容:高所作業車のバケット降下中、ブームの桁接触により昇降操作がロックした際、慌てたオペレータがバケットを旋回させて、主桁の塗膜を損傷
- ④被害状況:主桁の下フランジの塗膜損傷

桁下に高所作業車を設置して床版下面の鉄筋探査とコア採取を実施し、作業終了後、バケット降下中に高所作業車のブームと桁下フランジが接触し、安全装置が作動してブームの昇降操作がロックされた際、慌てたオペレータがバケットを旋回させ、下フランジ側面の塗膜を損傷
