## IV 工事の安全管理と対策

# 3. 北陸地整管内の事故発生事例

(令和5年 発生事故 より)

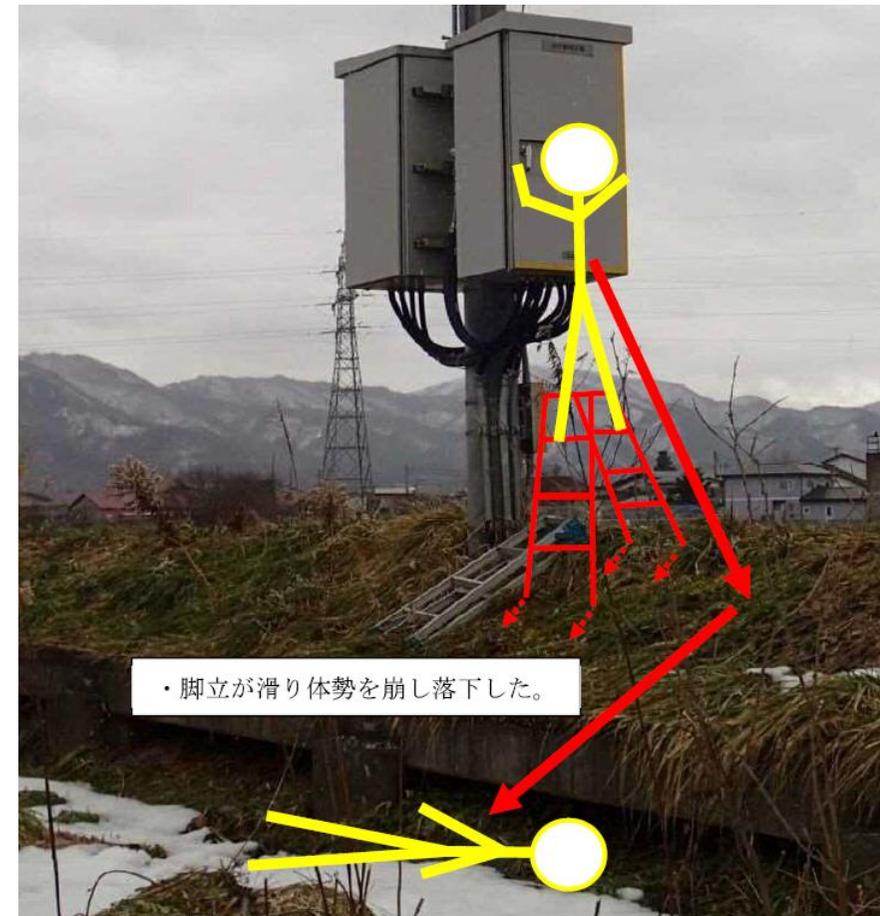
# 1. 斜面に設置した脚立が動いて転落（人身事故）

- ・警報設備対向試験（作業員2名）を実施する為、放流警報装置で脚立（1.2m）を使用し作業を開始したが、法面に設置した脚立が滑り体勢を崩しながら転落し右脇腹を法面に強打した。

- ・法面（斜面）の不安定な箇所に脚立を設置して、不適切な方法にて作業した
- ・安全軽視と不安全行動

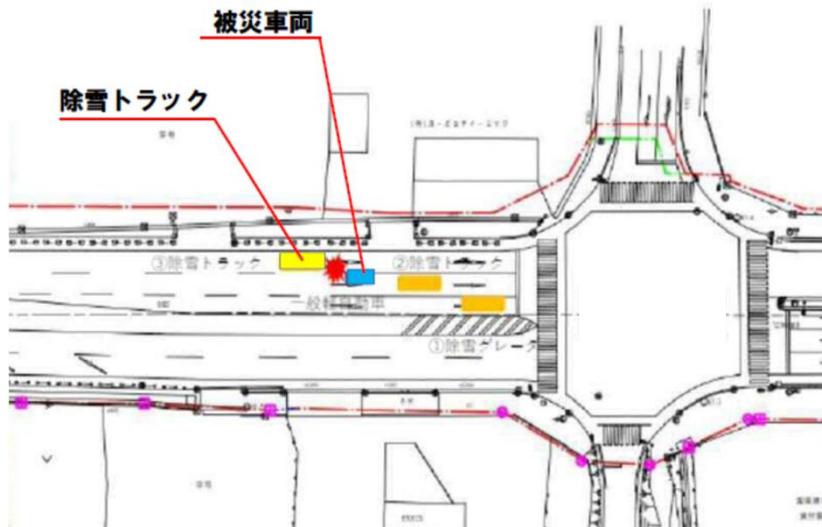
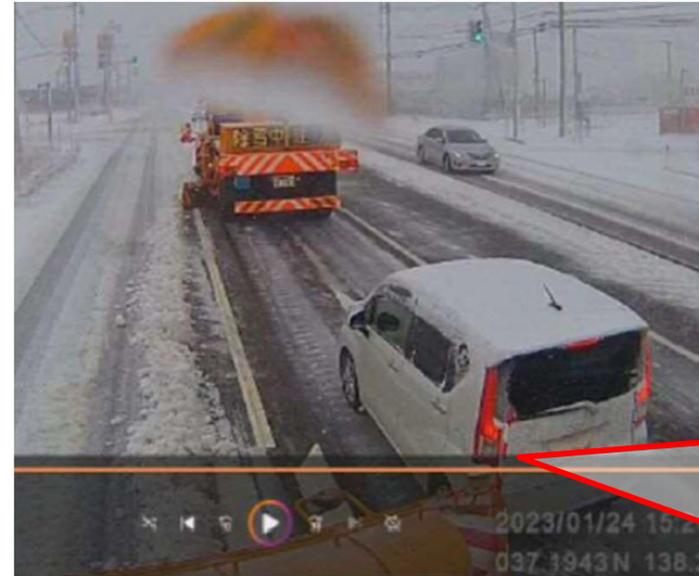
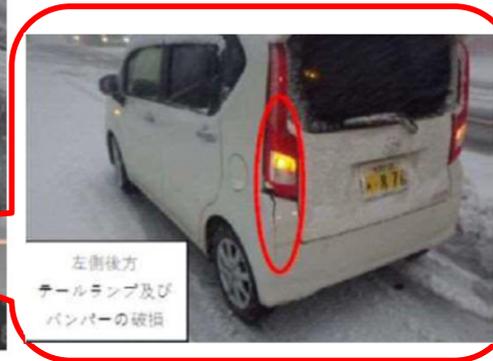
### 3. 前方を走行中の自動車が減速し追突（物損事故）

・除雪グレーダ2台と除雪トラック2台で梯団を組み、除雪作業を実施している際、事故を起こした除雪トラックは4台梯団の3台目を走行し、交差点にて赤信号のため停止。青信号になり発進したが、前方を走行中の軽自動車が減速し、当該除雪トラックが軽自動車の左テールランプ側に追突。

- ・軽自動車と除雪トラックの車間距離が十分にとれていなかった。（4 m程度）
- ・除雪トラックの発進時に、車幅灯（可変式）が出ていないのに気づき、操作しようとした際に前方から視線を外した。（除雪トラック運転者の前方不注意）

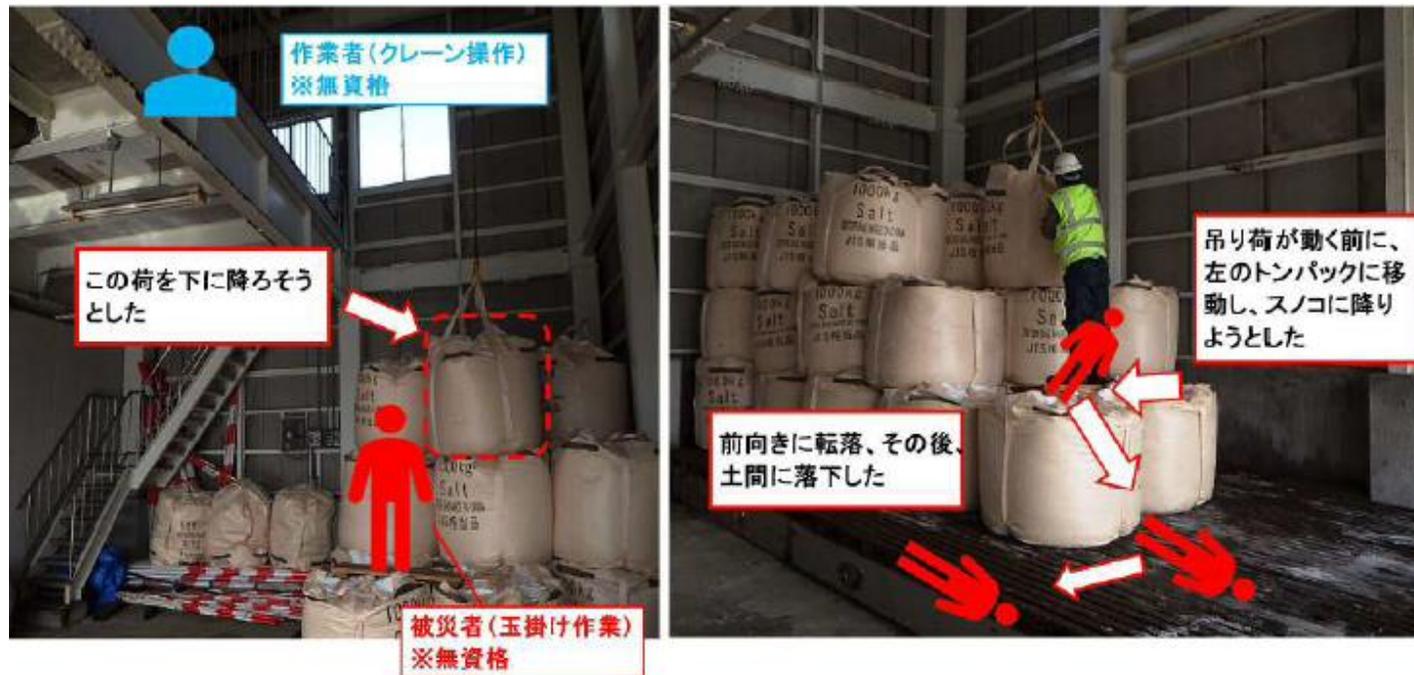
## 4. 玉掛け作業の退避時に転落（人身事故）

- ・凍結防止剤の積込みのため、被災した作業員が凍結防止剤のフレコン（トンパック）の上に登り、3段目の凍結防止剤にフックを掛けてスノコの上に降りる際、バランスを崩してスノコの上に転落した。

- ・凍結防止剤散布作業員への作業手順の周知・教育不足と安全対策の配慮が不足していた。
- ・クレーン操作者はクレーン取扱い特別教育の未受講者、玉掛け作業者は玉掛け技能講習の未受講者だった。

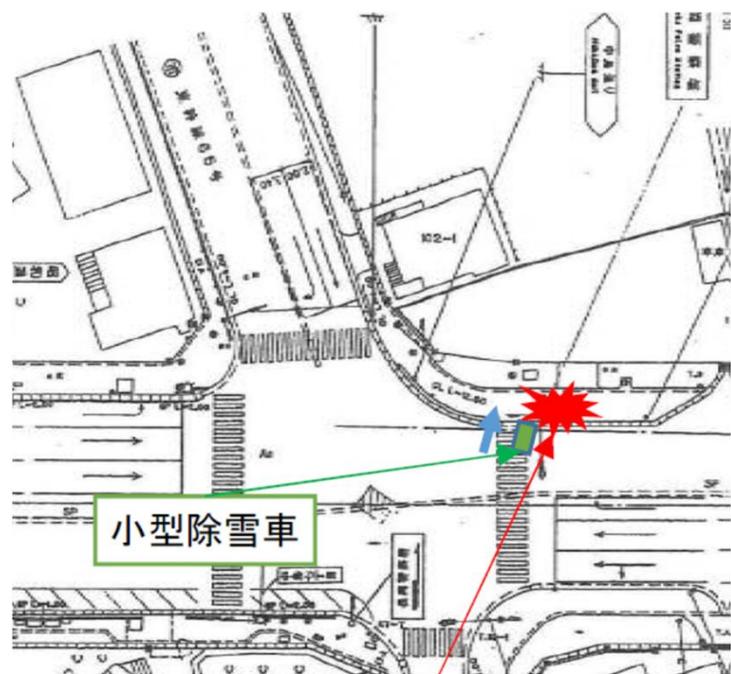
事故対象(歩行者用信号機)

・小型除雪車による拡幅除雪終了後、歩道除雪のため除雪しながら歩道に侵入した際、小形除雪車のシュート部が歩行者用信号機に接触し破損させた。

・歩道除雪の際、作業員の不注意により作業前方（上方向）の確認を怠った。

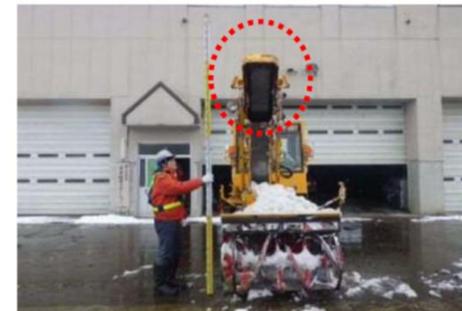
事故対象車両(小形除雪車)

機械損傷はナシ

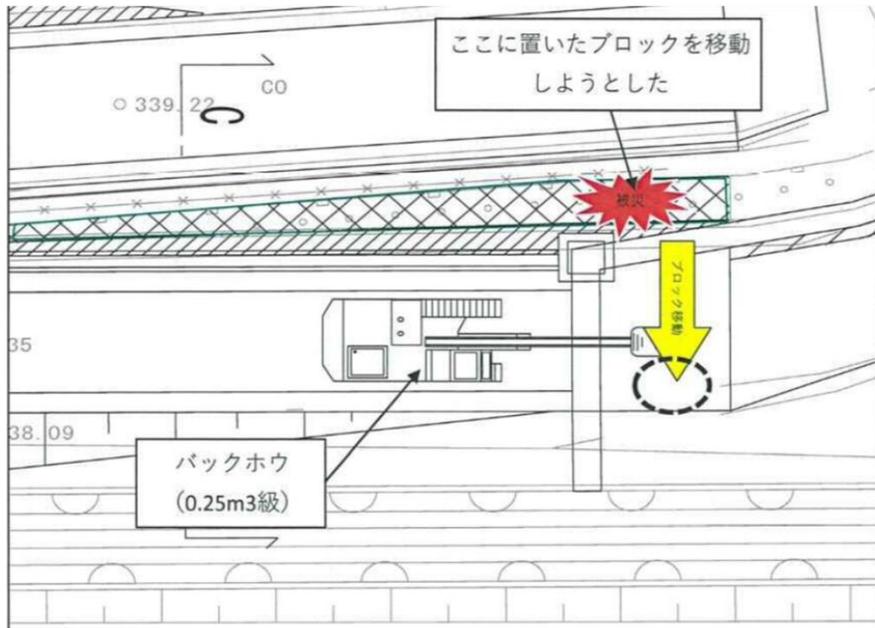
# 6. 吊具に指がはさまれ負傷（人身事故）

- ・ブロック専用吊具でブロックを移動する際、吊具の可動部に手を置いていたため、吊り上げた際に指が巻き込まれて負傷した。

- ・手元確認を怠り、不用意に可動部に手を置いた
- ・作業手順書等に吊具の取り扱いの記載、使用方法の周知不足

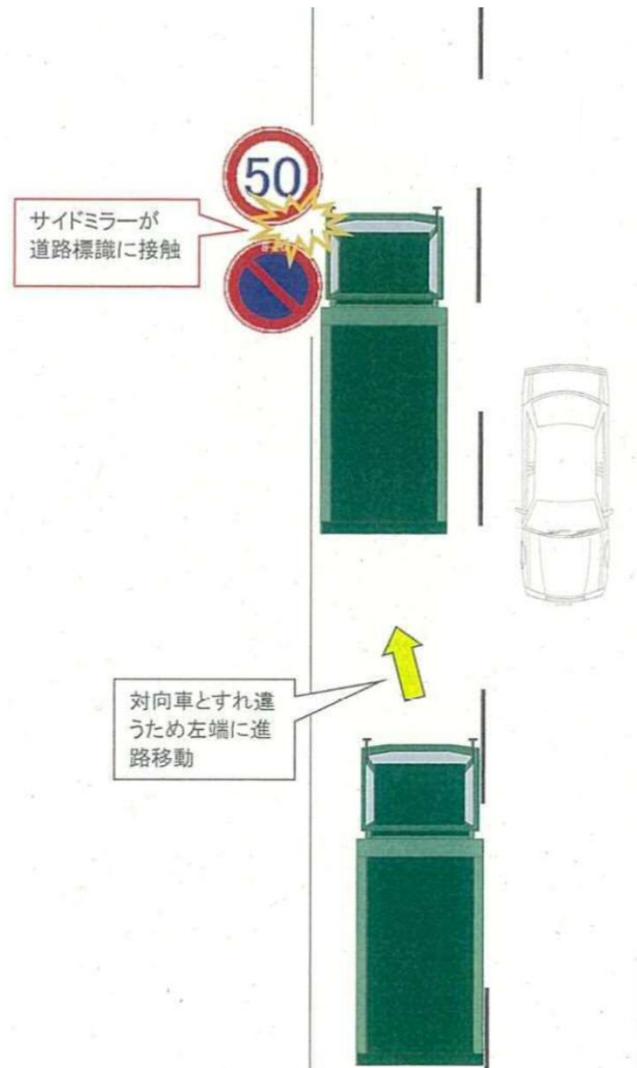
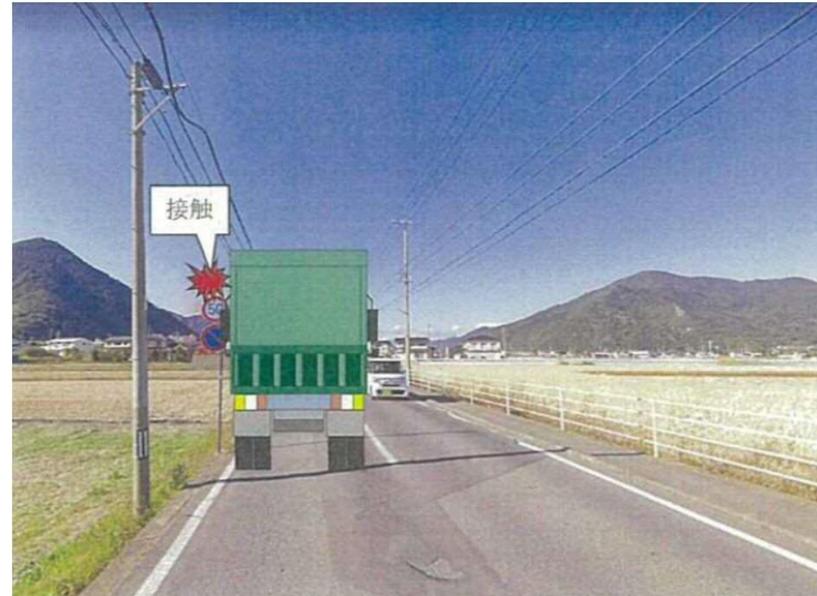
# 8. ダンプトラックのドアミラーが標識に接触破損（物損事故）

・10tダンプトラックによる土砂運搬走行時に、対向車とすれ違うために道路左端に寄ったところドアミラーを道路標識に接触させ破損

- ・運転手の不注意
- ・大型車運転経験不足による車幅感覚の未熟
- ・運行経路における危険箇所の把握が不十分

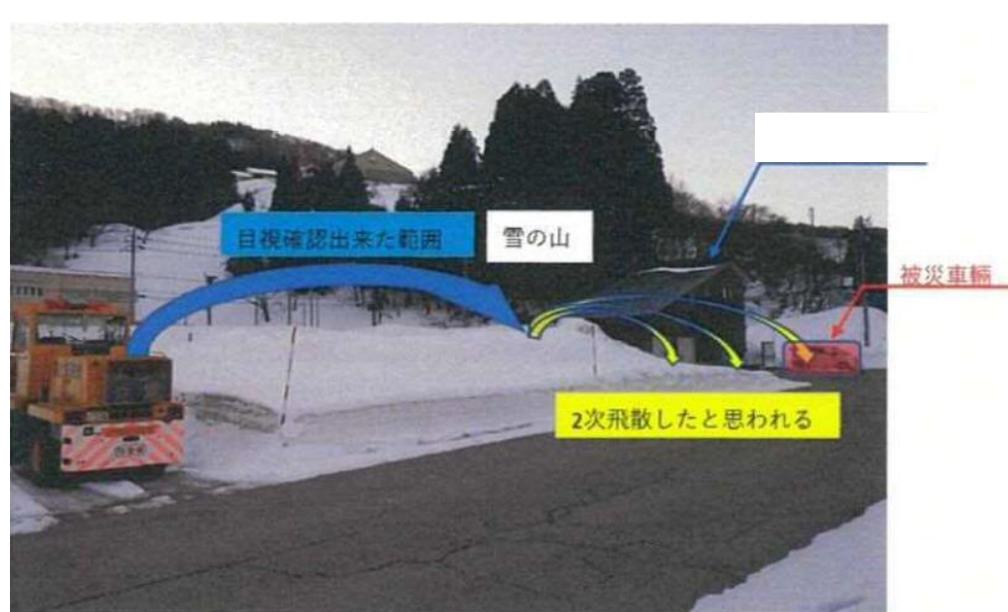
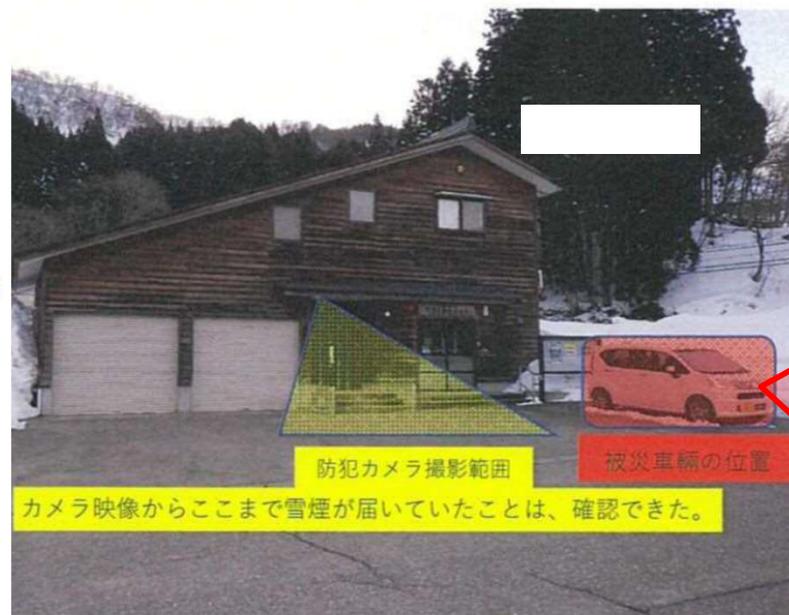
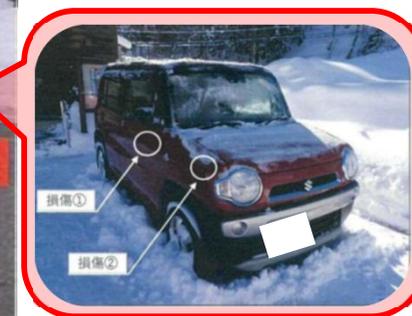
# 9. 除雪車の排雪で車両を損傷（物損事故）

- ・ロータリー除雪車による拡幅除雪の終了後、通常は保管場所以外の場所で除雪機内に付着した冰雪を削ぎ落とし排雪を行っている。しかし事故当時は保管場所に帰着後にこの作業を行った。
- ・排雪先の雪面が凍結していたことから、排雪された氷片や小石等が雪面上で跳ねて飛散し、排出先遠方に駐車していた車両にあたってドア等に損傷を生じさせた。

- ・排雪方向の慣れによる思い込みと配慮不足

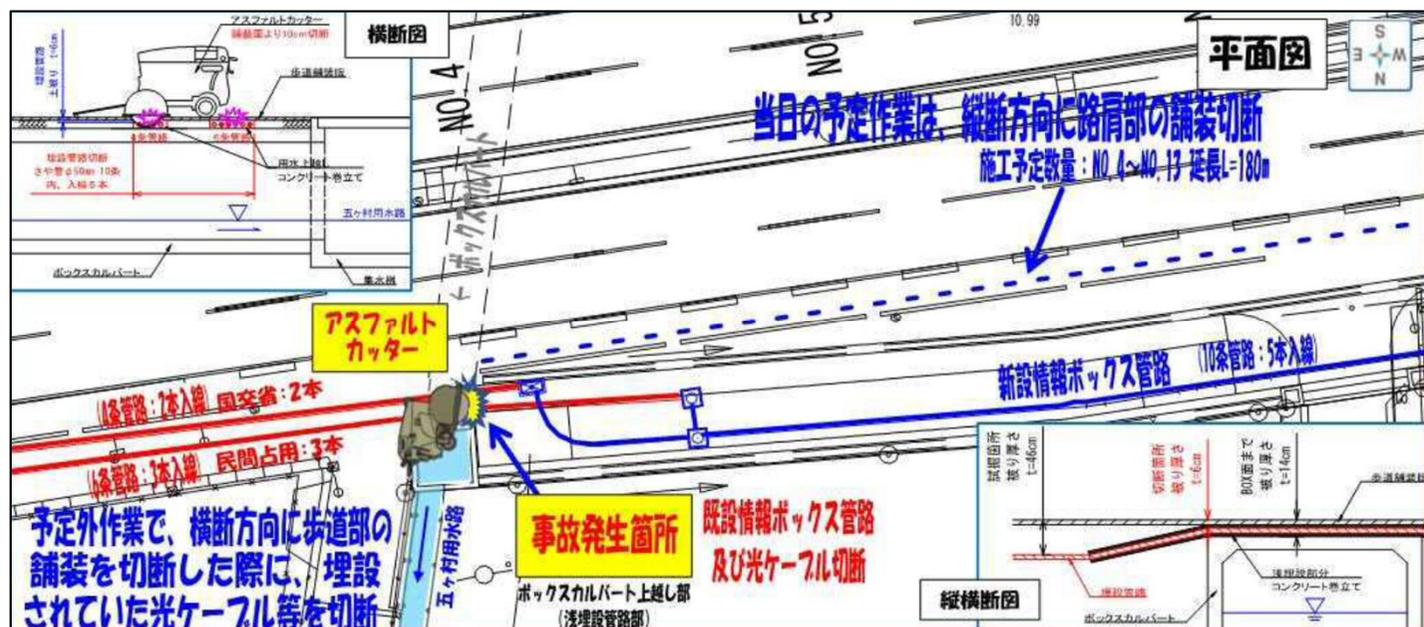
# 10. 舗装の切断で埋設ケーブルを切断（物損事故）

・構造物取壊しの為の舗装版切断を新規入場した現場職員の指示のもと、一次下請けがアスファルトカッターで路肩部の舗装を縦断方向に切断作業をしていたが、当日の予定外の箇所で歩道舗装を横断方向に切断した際に、地中に埋設されていた管路10本と入線されていた光ケーブル5本を切断した。

・埋設管の状況を認識していない現場職員が、当日の予定外箇所の作業を監理技術者等に確認せず、下請けに作業指示した。

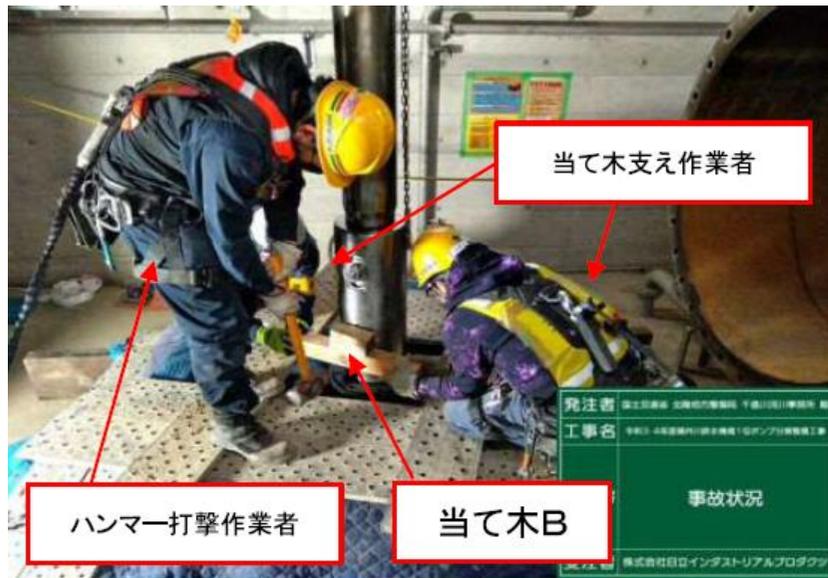
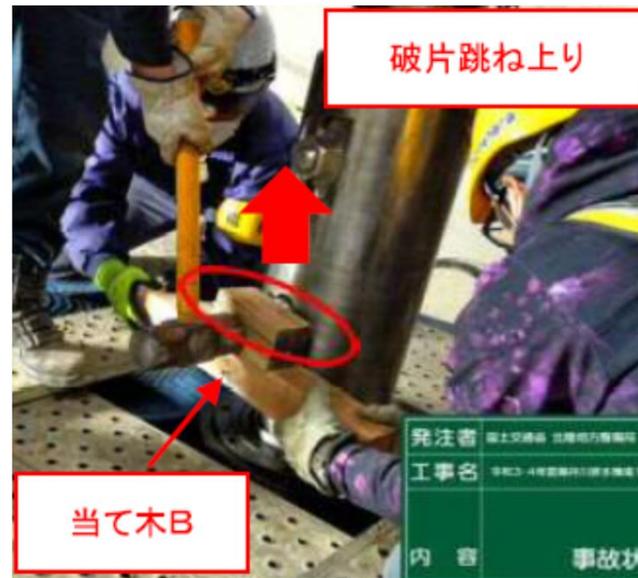
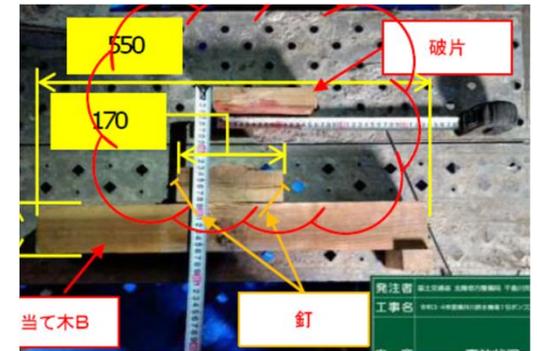
# 11. 当て木の破片が飛散して負傷（人身事故）

・点検整備を終えたポンプを排水機場内にて組立据付を行う工程において、主軸（上）と主軸（下）を接続する水中軸受のコッター（くさび）を挿入するため、当て木をしたうえでハンマーにて叩き入れている際に、当て木が割れ、その破片が跳ね上がり、ハンマー作業者の左目脇に接触し被災

- ・当て木の飛散リスクの予見が不足
- ・過去の経験から当て木が飛散したことはなく、割れないものと過信

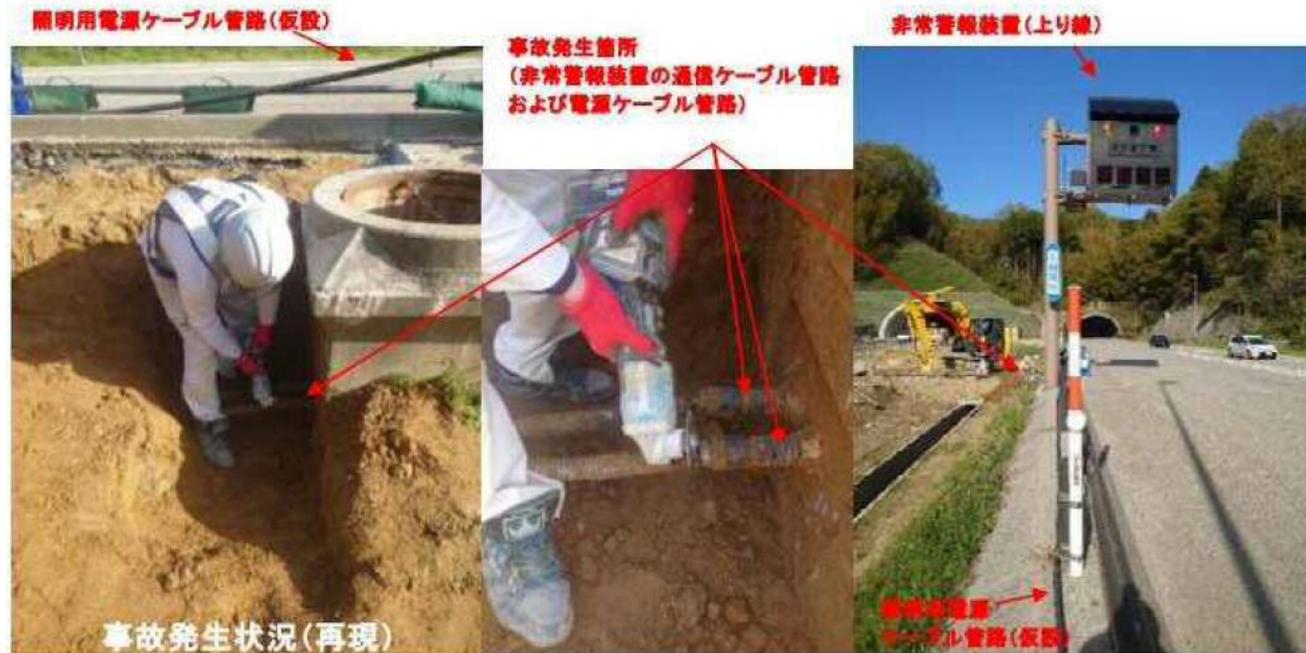
## 12. 作業員の自己判断によるケーブル切断（物損事故）

- ・地盤改良の土工作業に支障となる非常警報装置の通信ケーブル管路と電源ケーブルの埋設位置を確認するため、作業員に掘削指示したところ、作業員は撤去指示をしていない埋設管を既に別管に切り替わっているものと自己判断し撤去するものと思い込み切断した。

- ・埋設物の取扱い等について全作業員に周知していたが、当該作業員は十分に理解していなかった
- ・作業員の思い込みによる自己判断

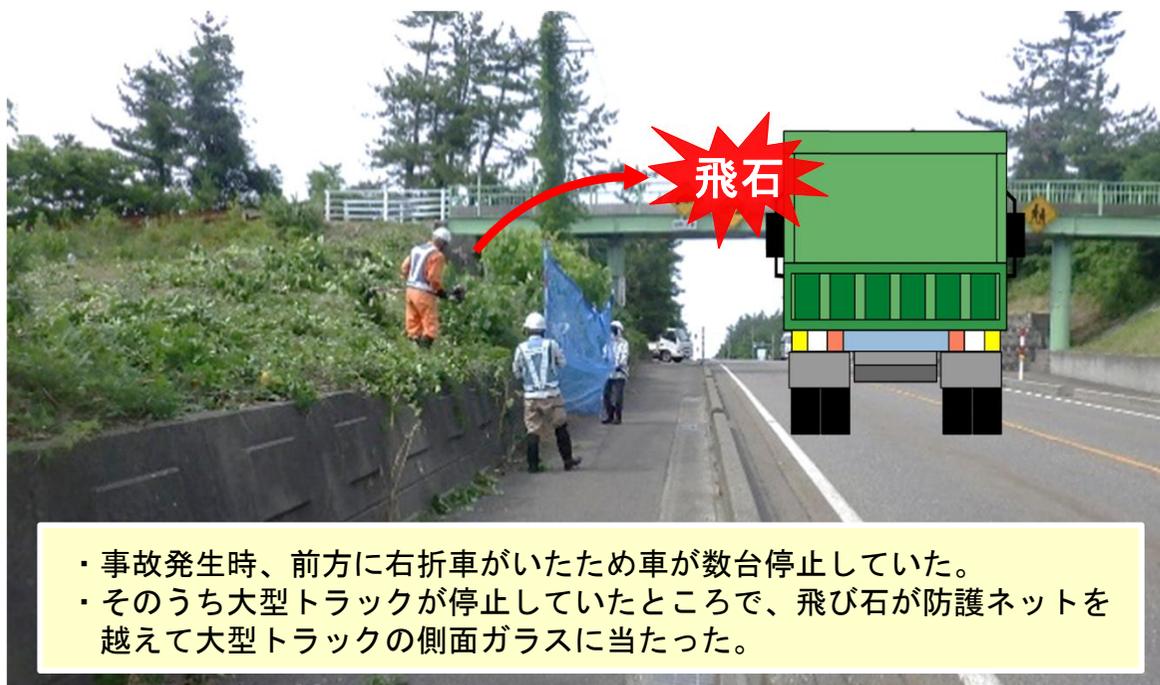
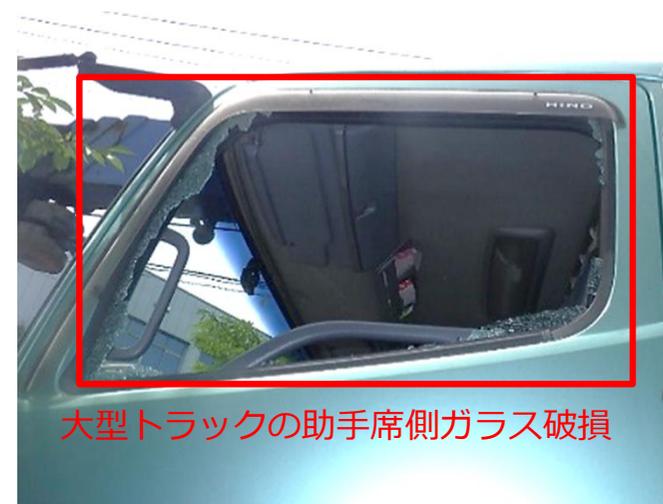
# 15. 除草による飛石でサイドウインドガラス破損（物損事故）

- ・ 事故発生時、前方に右折車がいたため車が数台停止していた。
- ・ そのうち大型トラックが停止していたところで、飛び石が防護ネットを越えて大型トラックの側面ガラスに当たった。

- ・ 擁壁頂部背後の除草をしていたところ、除草の刈高が低すぎたことにより石が飛び、さらに作業員が持つ防護ネットの設置高さが低かったため、石がその上を超え、停車していたトラックに飛び石があたり、助手席側のサイドウインドウガラスを破損させた。

- ・ 高台での除草作業の為、防護ネットが低く飛び石がネット超えてしまった
- ・ 地面ギリギリの草下から刈ってしまった

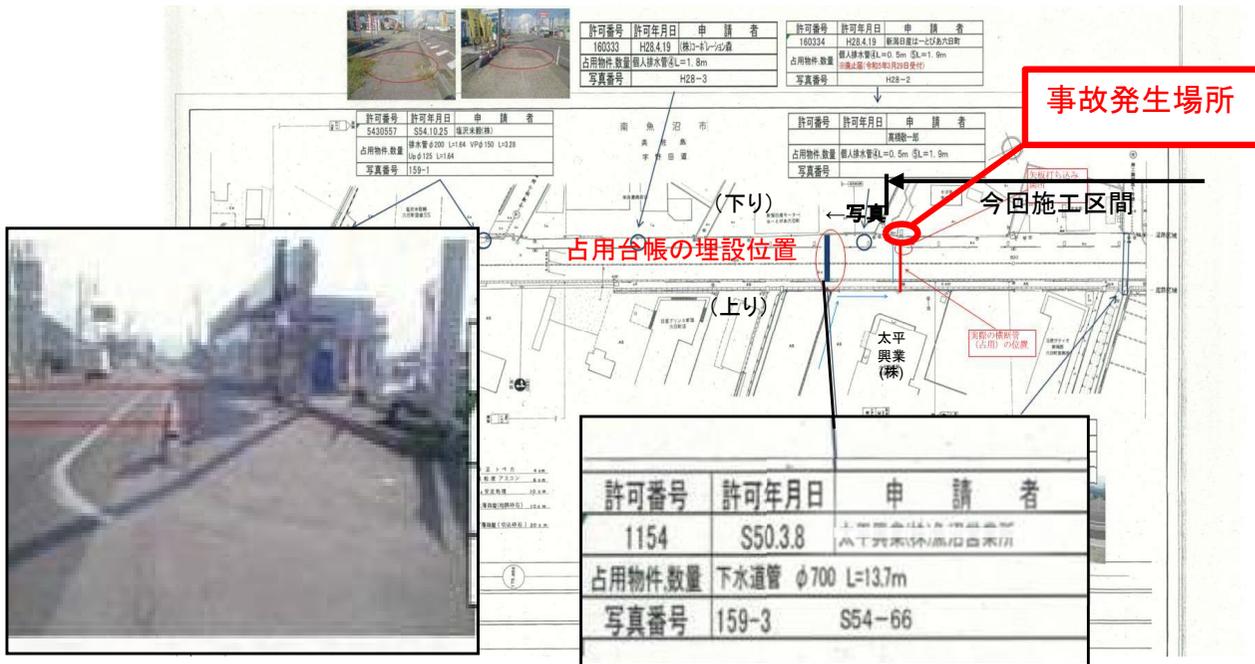
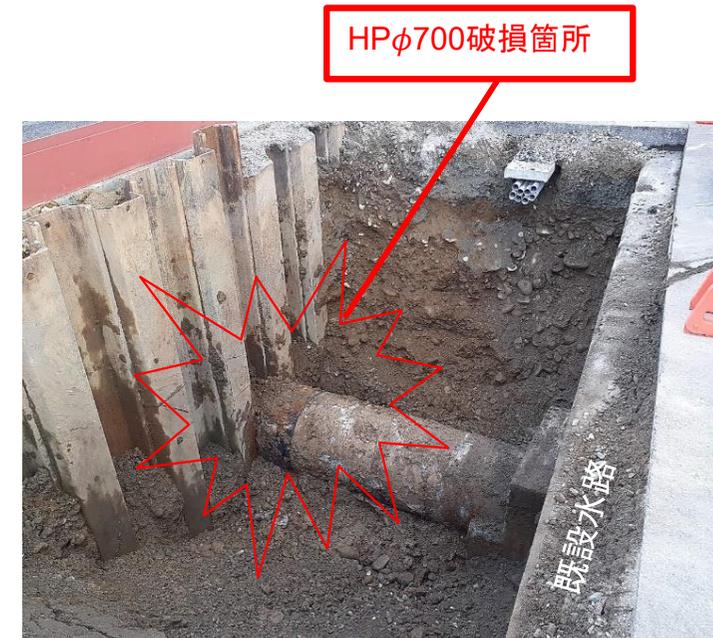
# 16. 土留め矢板圧入で下水道管破損（物損事故）

- ・歩道の水路を敷設替えするため、掘削に先行して油圧圧入工法により、土留め矢板（自立）を施工中、占用物件の下水道管（φ700 占用物件）を切断した。

- ・下水道管の埋設位置が、占用台帳の埋設位置図と異なっていた。

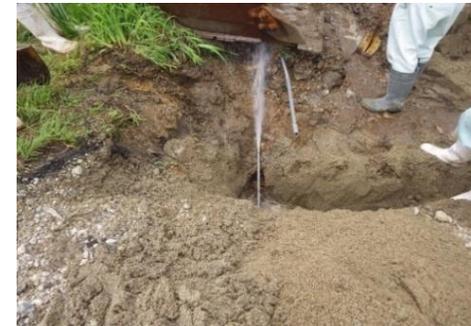
水道管破損状況

・埋設物の位置確認を行っていたところ、バックホウの刃先が水道管と接触し破損させた。

・最初、人力掘削による試掘により水道管の引込管の埋設深を把握した。次に取付官の試掘を行う際に、地盤が硬い礫混り粘性土で埋設深さも引込管と同じと思い込みバックホウで掘削した。

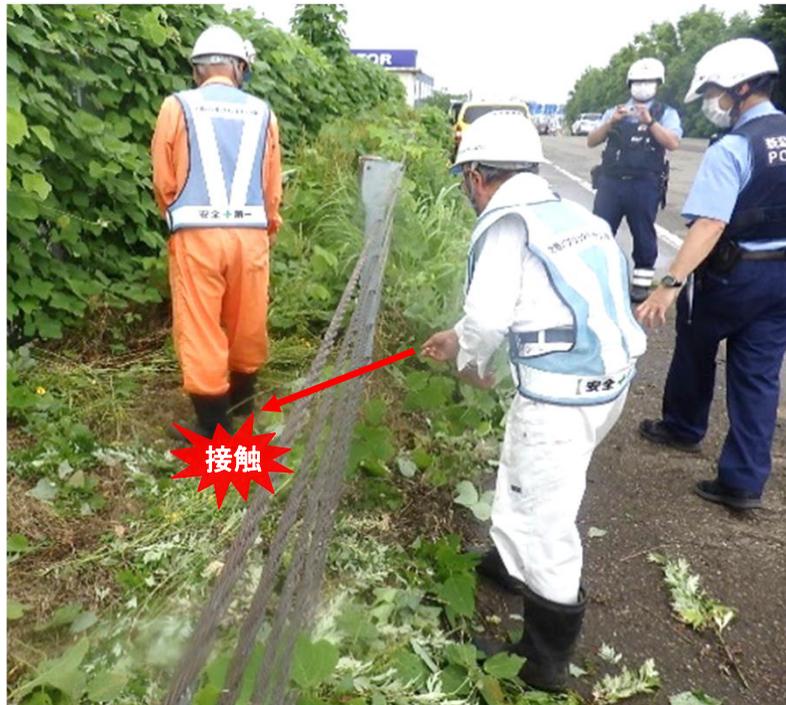
被災状況：左足踵部（靴は安全靴を装着）

・路肩の除草を行うため、ガードケーブルを挟み車道側・法面側に分かれ、肩掛け式の草刈り機にて除草作業を実施していたところ、車道側の作業員が誤って先行していた法面側の作業員の左足踵部に回転刃を接触させてしまい被災させた。

- ・作業員の間隔が不足していた。
- ・間隔が詰まった際の周囲からの掛け声が不足していた。

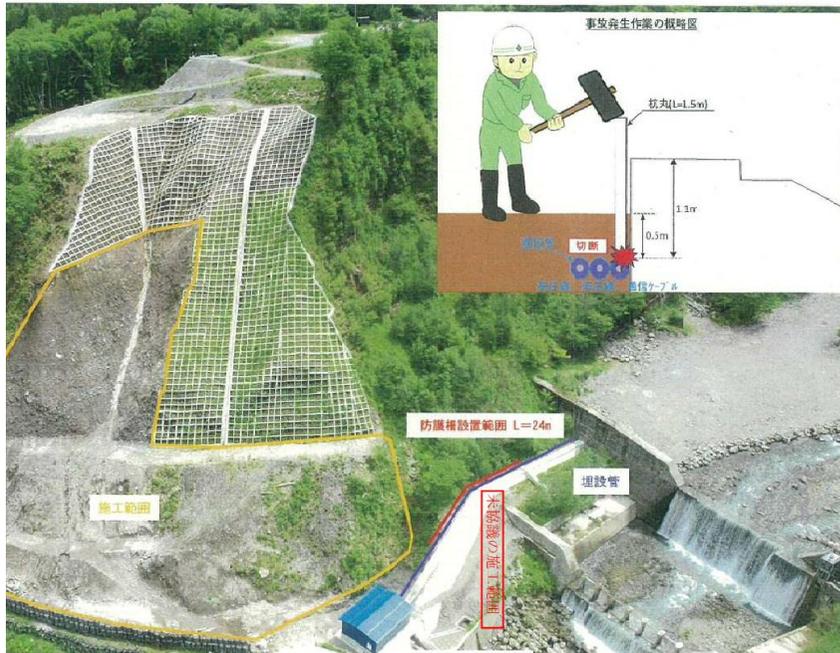
## 20. 防護柵の杭打込で通信ケーブル切断（物損事故）

- ・斜面对策の施工範囲の下部に水力発電所があるため、落石対策の養生として防護柵の杭を打ち込んだ際に、埋設通信ケーブルを切断し、水力発電を停止させた。

- ・施設管理者との埋設物打合せは行われていたものの、現地確認が不十分な中で杭打ちをおこない、通信ケーブルを切断した。
- ・発注者、施設管理者の未協議の範囲を施工者が施工を実施したもので、関係者に未報告で施工がなされていた。

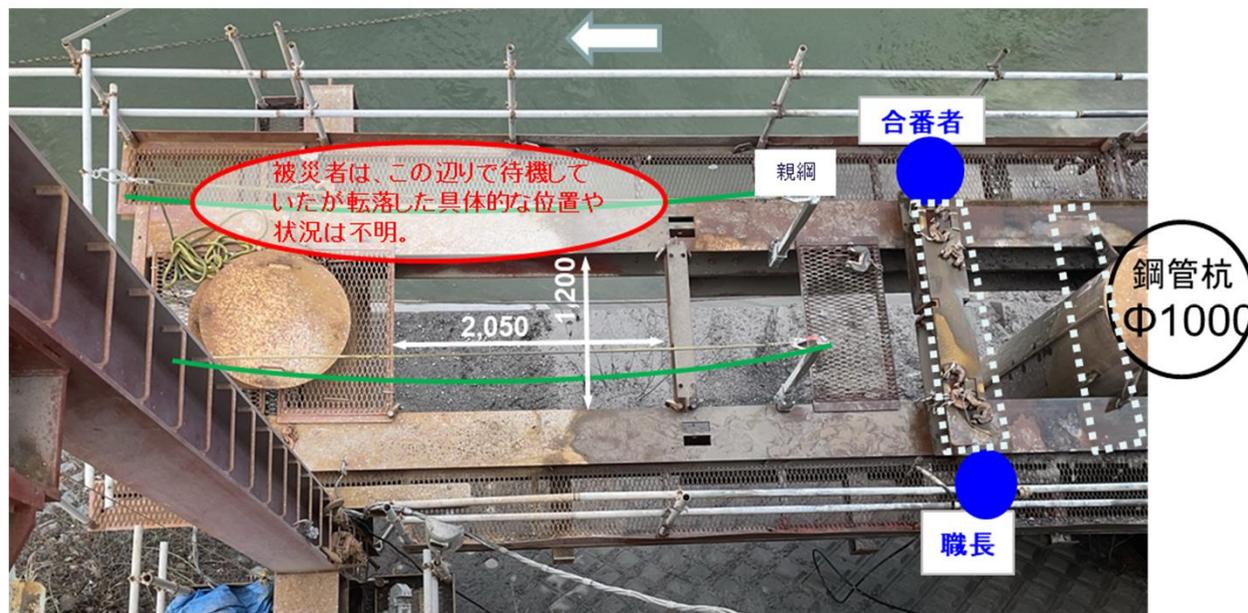
## 22. 導材足場の隙間より墜落（人身事故）

・鋼管矢板打設を担当する作業員が、次の打設の準備作業中に作業足場より護岸上へ 墜落（4m）し、その後に河川内へ落水（3m）した

- ・足場から転落しないよう開口部（2,050×1,200）を塞ぐなどの対策がされていなかった（安衛則第519条）
- ・安全帯を単管手すりに掛けて使用していなかった
- ・ライフジャケットの着用方法が正しくなかった（救助した際、顔が水に浸かっていた）
- ・導材足場上に、救命浮環が配置されていなかった

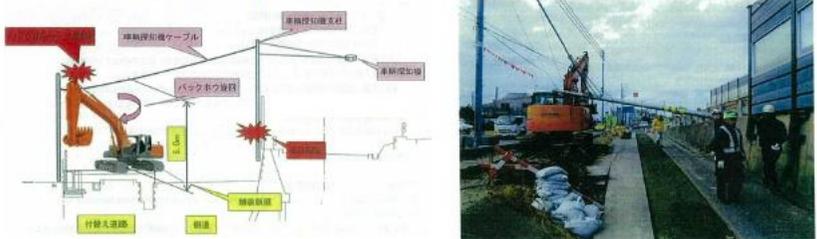
### バックホウが信号機ケーブルに接触(公衆災害)

【事故発生状況】  
オフランプ脇の側道の舗装版撤去作業中にバックホウを180度旋回した際、アームが上空を横断する信号機車両感知器ケーブルに接触し、車両感知器柱を転倒させた。

【事故発生原因】  
重機誘導員を配置して作業をしていたが、オペレーターは重機誘導員の合図を待たずに旋回を行った。

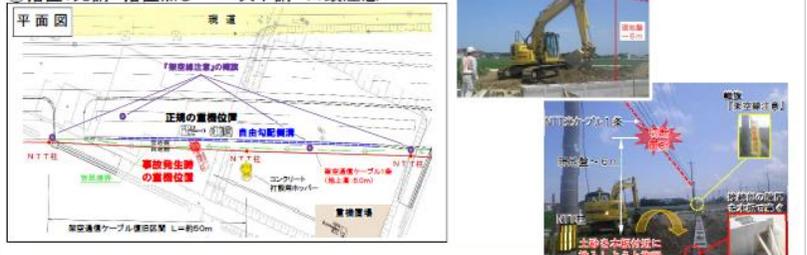
### 18. バックホウのブームで架空線を切断(公衆災害)

【事故発生状況】  
自由勾配則溝とプレキャストボックスとの接続部の隙間を木板で塞ぐ作業を行っていたところ、木板付近へバックホウで土砂を投入しようとしてブームを旋回した際に架空線を切断した。

【事故発生原因】  
作業員に架空線に対する注意喚起等の指導徹底を欠いた。  
バックホウのオペが自身の判断で、予定外の作業(土砂投入)を行った。

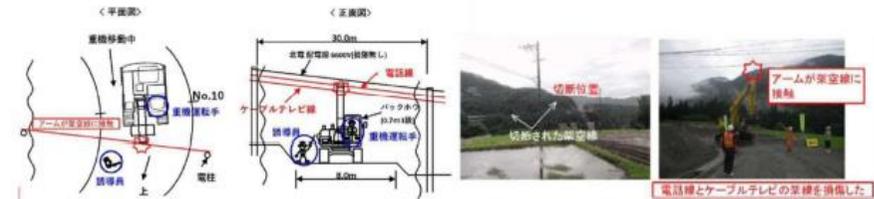
### 30. バックホウ移動中、架空線に接触、損傷(公衆災害)

【事故発生状況】  
バックホウ(0.7m級)を作業箇所まで移動中、架空線が横断しているため誘導者を配置し走行していた。架空線付近に接近した際、重機のアームが架線に接触しそうになり誘導員が合図を送ったがバケットが死角となりオペレータが気が付くのが遅れて電話線とケーブルテレビの架線を損傷。

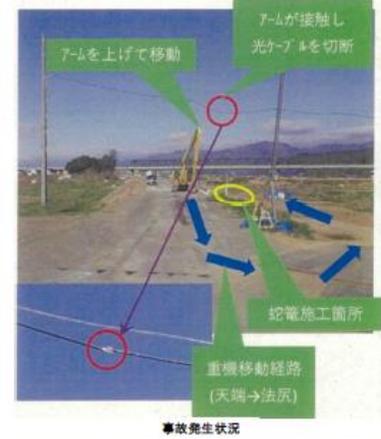
### 10. ロングアームのバックホウ移動中に架空線を損傷(物損事故)

【事故発生状況】  
・堤防天端から堤防法尻へ走行中、バックホウロングアームで架空線(河川管理用光ケーブル)を損傷

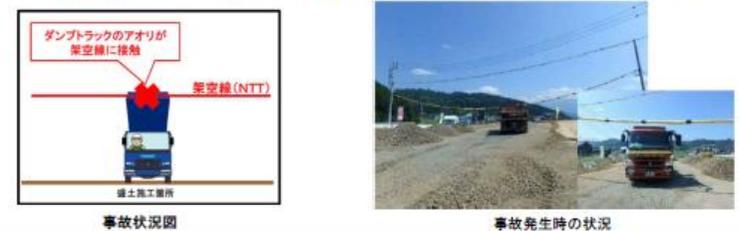
**【事故発生状況】**  
 10tダンプトラックによる土砂運搬作業(路床盛土工)において、ダンプアップさせ土砂を下ろし、荷台に土砂が残らぬよう少し前進し荷台を下げたところ、ダンプトラックのアオリが防護管にて防護してある架空線(NTT電話回線及び光回線)と接触し、架空線が垂れ下がりがり防護管を損傷させた。

**【事故発生原因】**  
 運転手には新規入場者教育を行い、現地には架空線の防護及び架空線注意ののぼり旗を設置し注意喚起を行っていたが、運転手は「誘導合図があるまで土砂を下ろさない。指示があるまで待機すること。」という現場内ルールを守らず、自己判断でダンプアップさせ土砂を下ろしたこと。
