Ⅲ 工事事故の発生状況

2. 北陸地整管内の事故発生状況

3. 北陸地整管内の事故発生事例

(令和4年 発生事故 より)

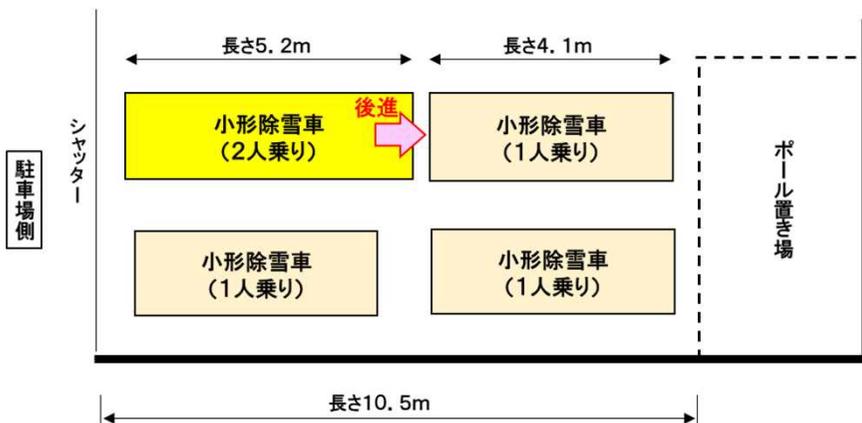
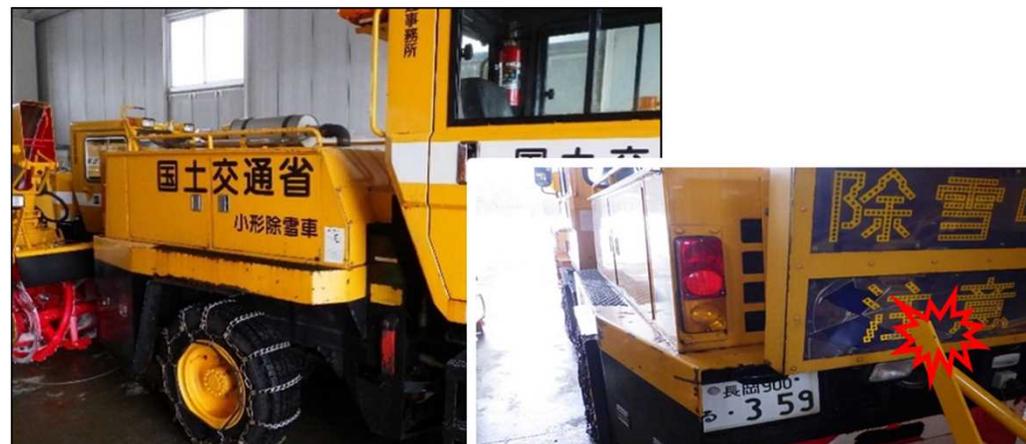
8. 小型駐車時に除雪車両と接触(物損事故)

後部掲示板の損傷

- ・歩道除雪作業終了後、小形除雪車を除雪ステーションの車庫に格納しようと後進したところ、誤って後方に駐車中の小形除雪車に接触させた

- ① 曖昧な方法での合図等により生じたオペレータと助手との連携ミス
- ② 狭隘な駐車場所(下記配置図)への縦列駐車
除雪車間とポール置き場とのスペースが1.2mと狭隘だった

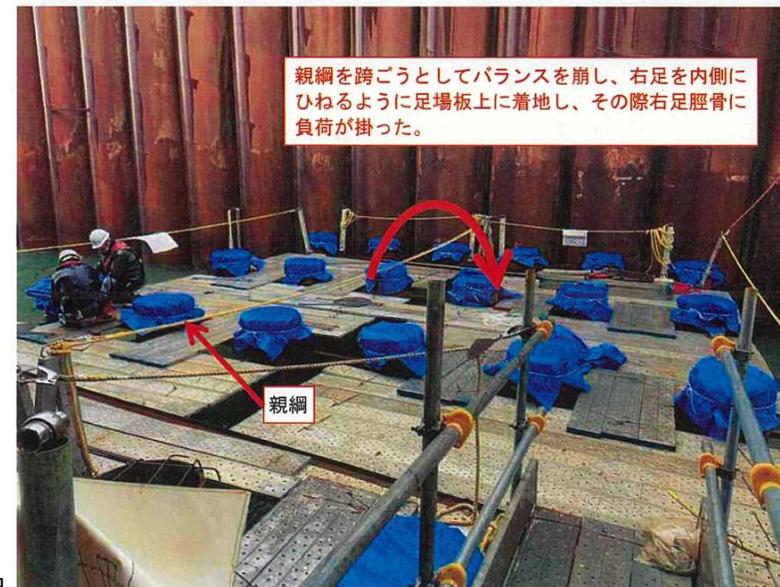
10. 親綱に足を引っ掛け転倒(人身事故)

- ・魚道のパイルベント上部をブルーシートで養生する作業中、パイルベント上部に設置した親綱を跨ごうとして引っ掛け、バランスを崩し右足をひねるように着地し右足腓骨にひびが入った。

- ・作業床上に親綱が横断しており、くぐる動作等が必要な状況だった
- ・跨ぐという不安定な動作を行ってしまった

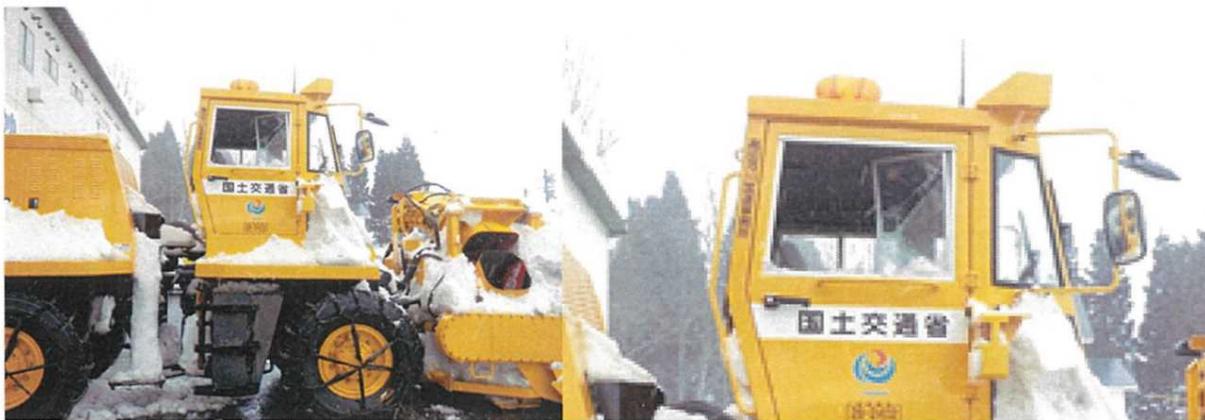
11. 落雪により除雪車が破損(物損事故)

- ①日 時: 令和4年3月3日(木)14時20分頃
- ②工事内容: 除雪作業
- ③事故内容: 雪が崩れ除雪車に直撃
- ④被害状況: ロータリー除雪車の助手席側窓ガラス、サッシが破損

- ・雪山に投雪中、雪山中段から雪が崩れ作業中のロータリー除雪車に直撃
- 運転手と助手は崩れる予兆を感じ、車両から退避し怪我はなかった

- ・豪雪により、積み上げた雪山が10m以上高くなっていた
- ・事故前の点検で雪山の亀裂等を発見できなかった

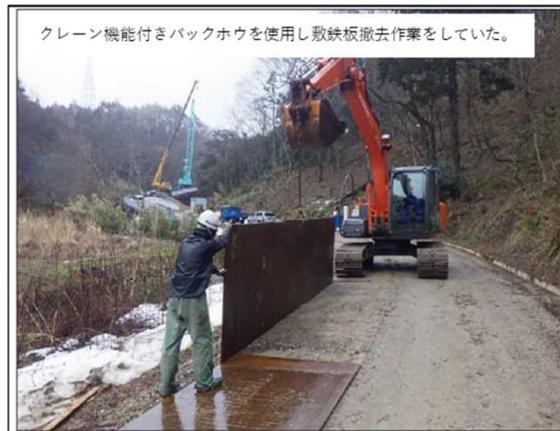
12. 足場解体時に指を挟み負傷(人身事故)

クレーン機能付きバックホウを使用し敷鉄板撤去作業をしていた。

吊具のチェーンで指を挟んで被災した。

- ・クレーン付バックホウオペレーター1名, 玉掛作業者1名の計2名により敷鉄板撤去作業中に、玉掛作業者が左手に吊具のチェーン部分を逆手に握った状態であるときに、オペレーターが吊り上げの合図を確認、吊り上げを開始したところ、玉掛作業者の左手がチェーンに挟まれた。

- ①安全な位置に移動してから合図を送らなかった。
- ②玉掛者の位置が重機バケットの死角にあった。
- ③チェーンを逆手に握っていた。
- ④合図者(玉掛者)の位置が重機作業半径内にあった。

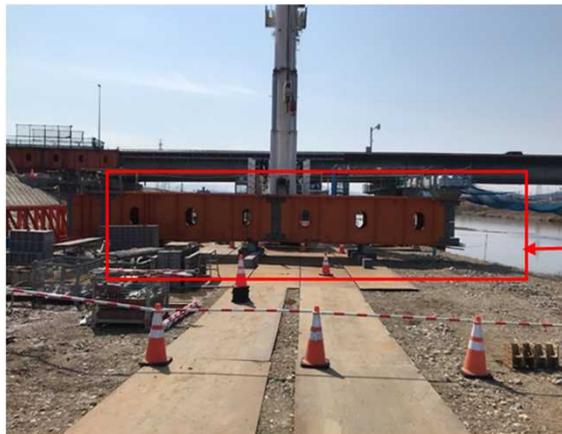
13. 部材とナットに挟まれ指を裂傷(人身事故)

上フランジボルトを
締めた際に手が部材と
ナットに挟まれた

- ・仮設備組立中、箱状の設備の内側と外側で二人組によりボルトを締め付けているとき、被災者はナットが共回りしないように手(革手着用)で押さえていたときに、躓いてナット及びボルトを握ってしまい、部材とナットの間指が挟まれ裂傷した。

- ・ボルト仮締めの際に、ナット側から締め付けるところ、ボルト側から締め付けた。その際に、ボルトとナットと一緒に回転しないようにナット側から手で押さえていた。
- ・作業していた足元は下フランジのボルトが出ており、良好ではなかった。
- ・作業緊急停止の方法が決まっていなかった。

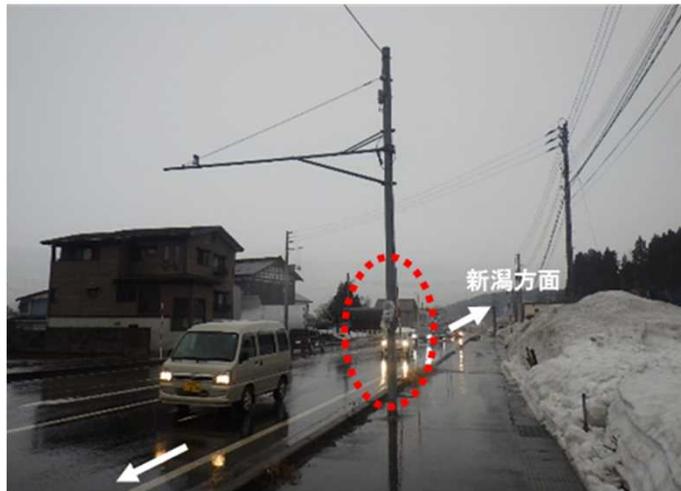
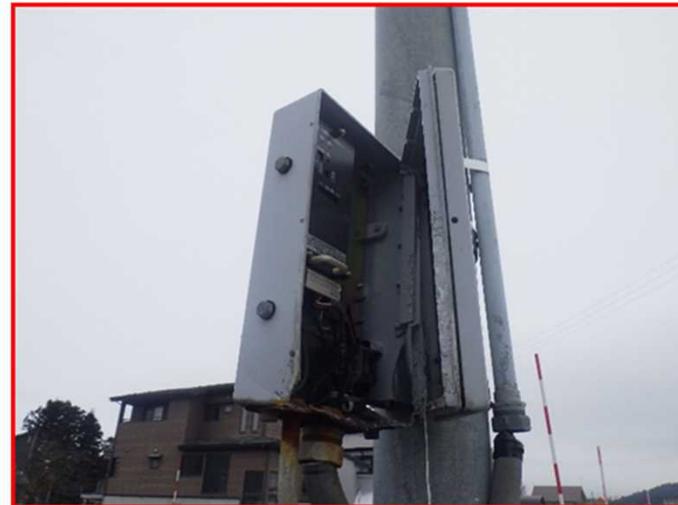
14. バックホウが車両感知器制御ボックスと接触(物損事故)

- ①日 時: 令和4年3月18日(金) 15時30分頃
- ②工事内容: 除雪作業
- ③事故内容: バックホウ旋回時に新潟県警の信号機制御盤と接触
- ④被害状況: 制御盤の損傷

- ・運搬排雪のためバックホウで民地内の堆雪を掻き出す作業中、バックホウを旋回させたところ、バックホウ後方部が歩道内に設置してあった信号機制御盤に接触し破損させた

- ・手元作業員(合図者)をバックホウ前方に配置し、民地内の植木や頭上の架空線に注意をしながら作業を行っていたが、オペレータが後方にあった支柱の存在を見落としていた。
また、バックホウの後方に手元作業員(合図者)を配置していなかった。

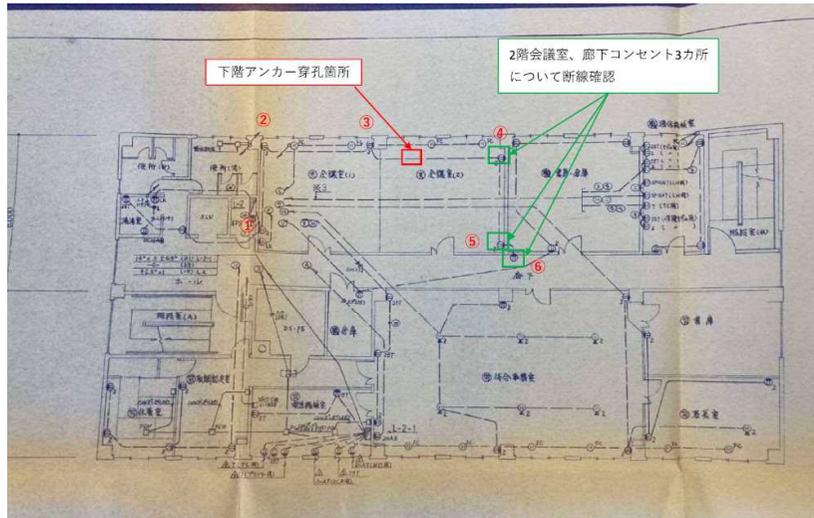
15. 施工アンカー穿孔中に既設電線管を損傷(物損事故)

アンカー穿孔箇所ウォールスキャナーでの埋設物探査状況
埋設物探査状況

- ・新設配管用アンカー打設工中、ウォールスキャナーにより埋設金属を確認後穿孔を行ったところ、既設電線管を損傷し断線させた。

- ・穿孔箇所は断熱材に隣接しており、鉄筋探査機による探知が難しかった
- ・既存電気図面の確認を怠っていた

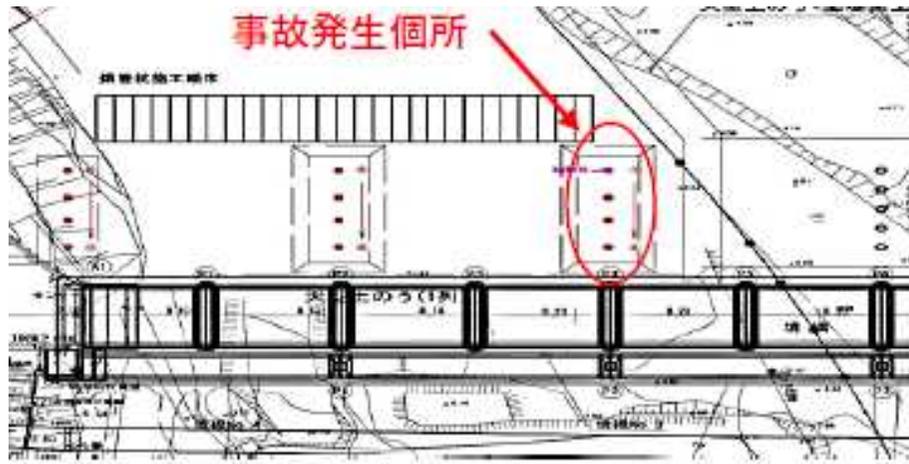
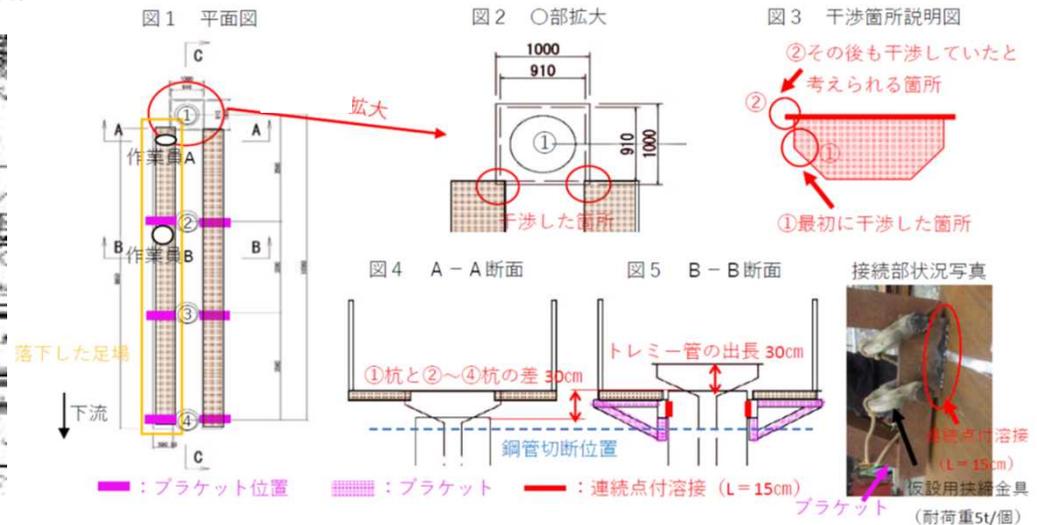
- ①日 時: 令和4年3月25日(金) 15時20分
- ②工事内容: 仮橋工
- ③事故内容: 足場と一緒に作業員が落下
- ④被害状況: 右肘関節挫創、打撲、部分断裂(肉離れ)

- ・鋼管杭のモルタル打設準備を行うために、2人の作業員が乗っていた足場の溶接が外れて足場と一緒に作業員2名が約2m落下
- 1人は安全帯に引っ張られ、手摺に右肘をぶつけ挫創。もう1人は打撲と部分断裂(肉離れ)と診断。

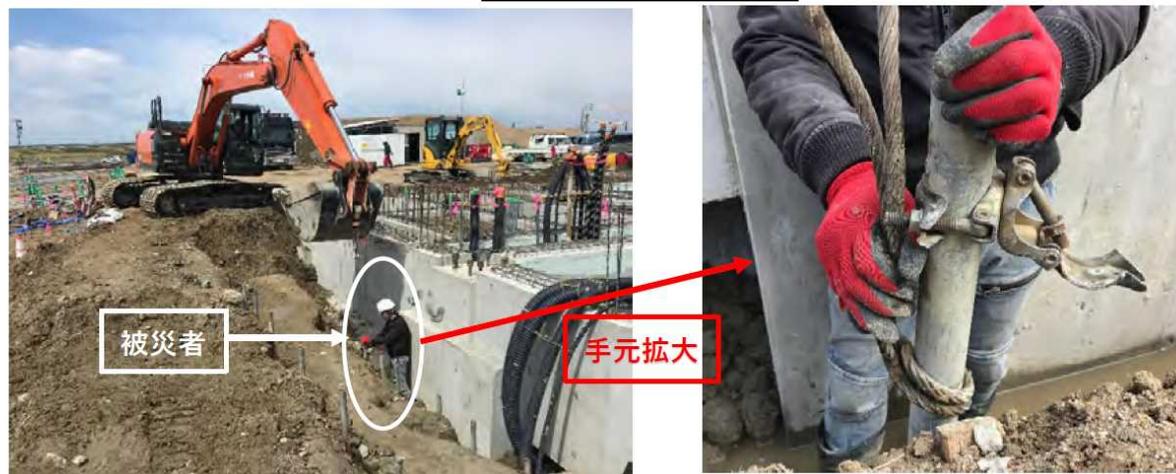
発生状況写真(再現)

- ・簡易土留めの単管パイプを重機で抜く作業の手元をしていた。単管パイプを抜く専用治具が破損したため、玉掛けワイヤーを絞り込んで引抜き作業を行っていた。その際、玉掛けワイヤーが抜けないように手で押さえながら引抜きを行ったところ、単管パイプと玉掛けワイヤーの間に右手親指を挟み負傷

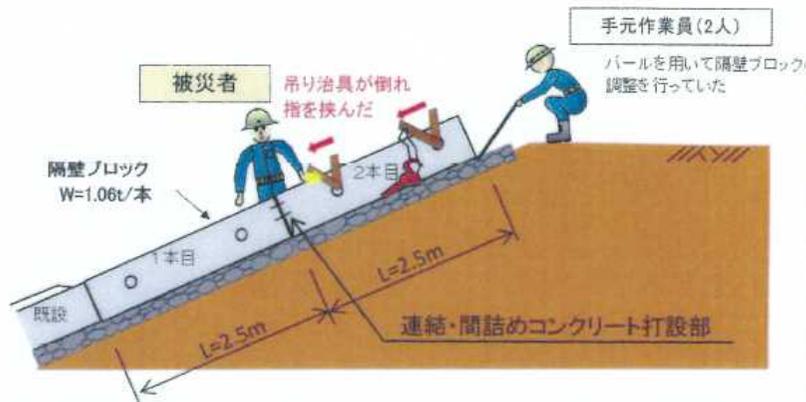
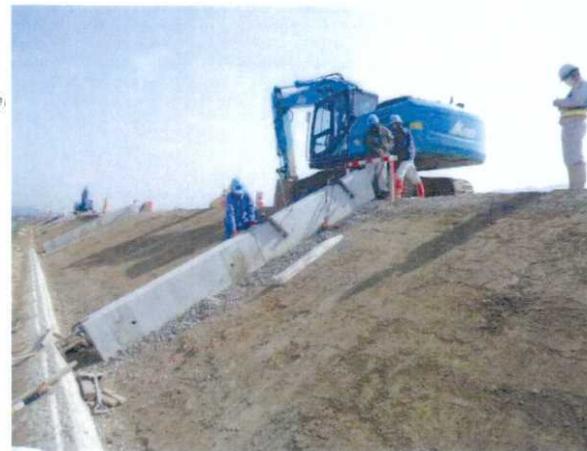
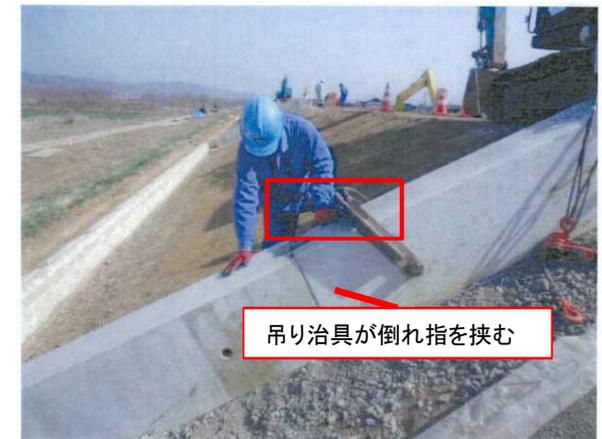
- ①日 時: 令和4年4月7日(木)8時50分頃
- ②工事内容: 法覆護岸工
- ③事故内容: 吊り治具に指が挟まれる
- ④被害状況: 左手小指指尖部損傷

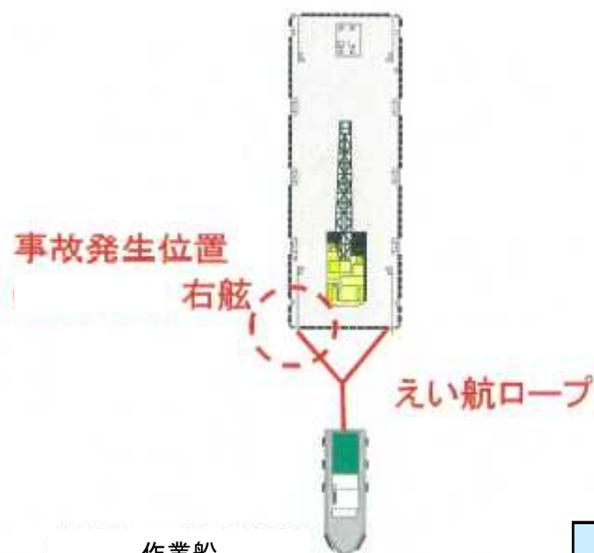
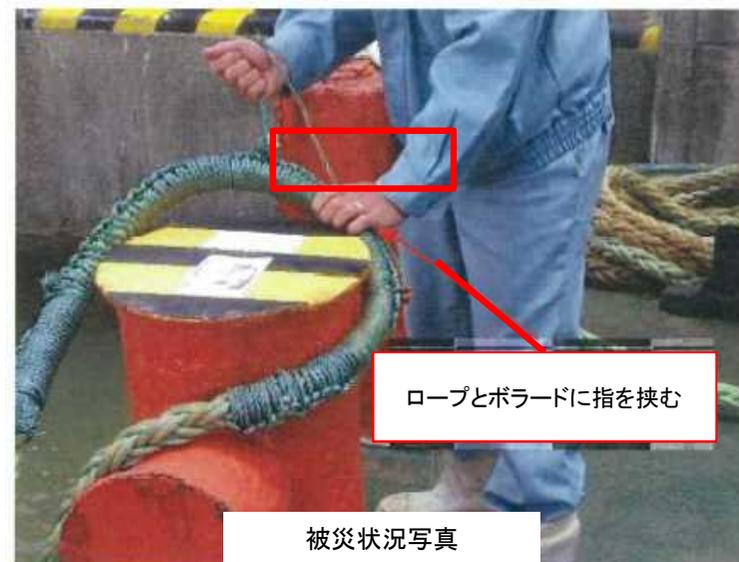
- ①日 時: 令和4年5月17日(火)7時10分頃
- ②工事内容: 海岸工事
- ③事故内容: えい航船舶のロープをボラードにかける際に指を挟む
- ④被害状況: 左中指環指裂挫創、左環指末節骨骨折

- ・クレーン付台船を引船でえい航後、作業場所に進入するため作業船に引き換える際、えい航ロープをボラードにかけようとしたところロープが緊張し指が挟まれた

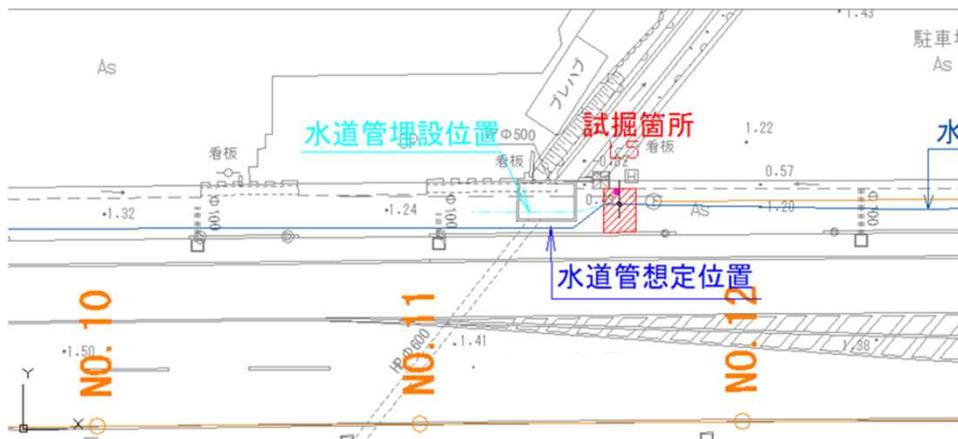
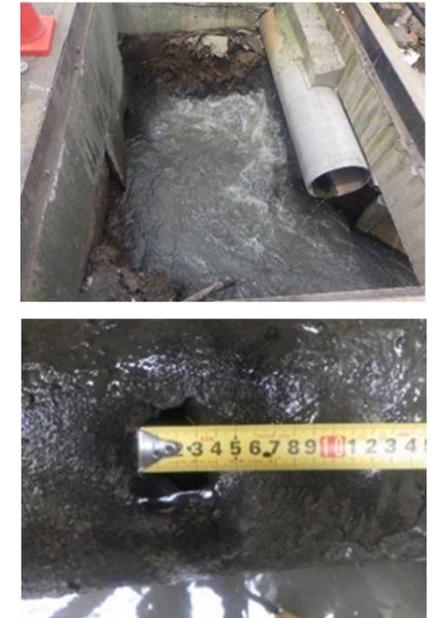
28. バックホウで埋設水道管を破損(物損事故)

- ①日 時: 令和4年6月21日(火)11時10分
- ②工事内容: 電線共同溝工事
- ③事故内容: バックホウが底板コンクリートに巻き込んで埋設されていた水道管を破損
- ④被害状況: 水道管の破損(地元住民への断水、濁水はなし)

- ・大型集水柵解体作業中、バックホウ(0.20m³級)のブレイカーで、底板コンクリートに巻き込んで埋設されていた水道管を突き破損させた。

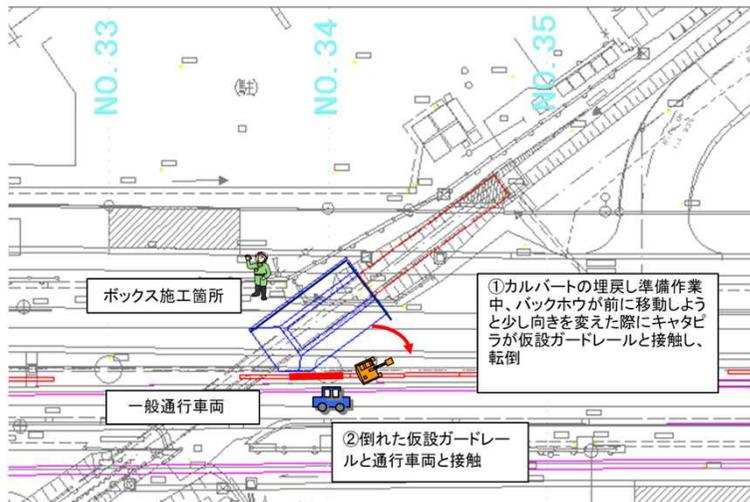
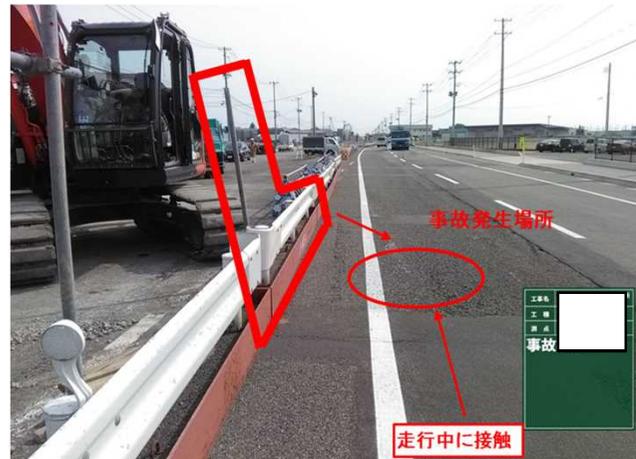
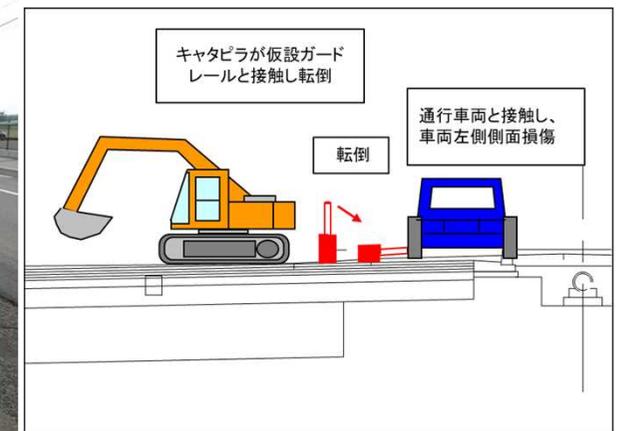
- ①日 時: 令和4年6月21日(火)14時35分頃
- ②工事内容: 道路改良工事
- ③事故内容: 仮設ガードレールにバックホウ接触、仮設ガードレール転倒
- ④被害状況: 走行車両に接触。バンパー、フロントフェンダー、ガラス損傷

- ・カルバートの埋戻し準備作業中、バックホウが前に移動しようとして少し向きを変えた際にキャタピラが仮設ガードレールと接触し、倒れた仮設ガードレールが通行車両と接触。バンパー、フロントフェンダー、ガラスを損傷した。

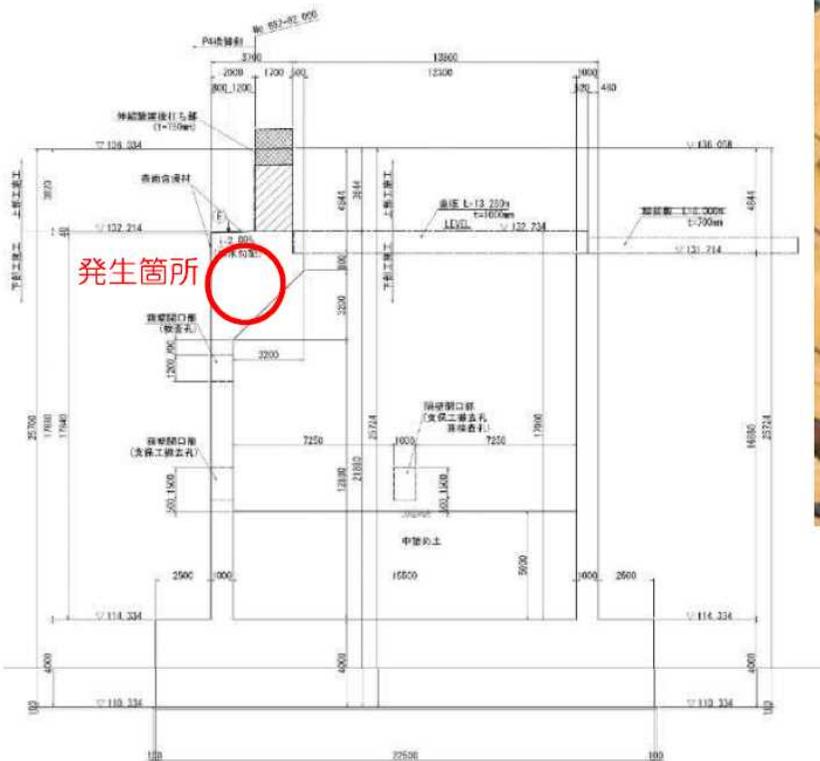
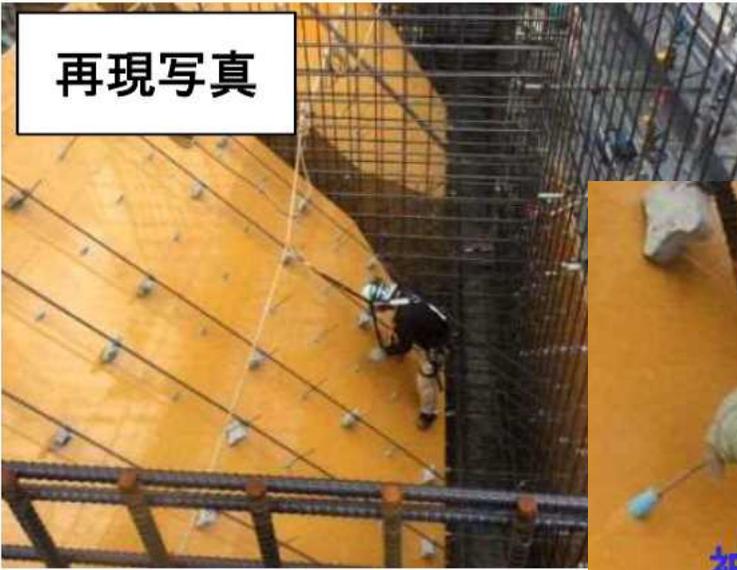
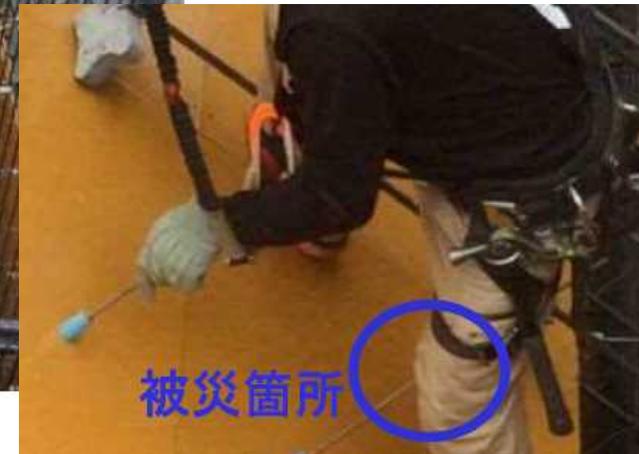
- ①日 時: 令和4年7月8日(金)11時38分
- ②工事内容: 道路構造物工事
- ③事故内容: 型枠のセパレーターに接触
- ④被害状況: 左膝部裂創

【事故発生状況】
・鉄筋組立中、作業員が型枠のセパレーターに左足を接触
膝下の10cm程度を切傷

【事故発生原因】
①段取鉄筋とスペーサー設置に気をとられ、セパレーターを見落としていた
②急な斜面(45度)で作業していた

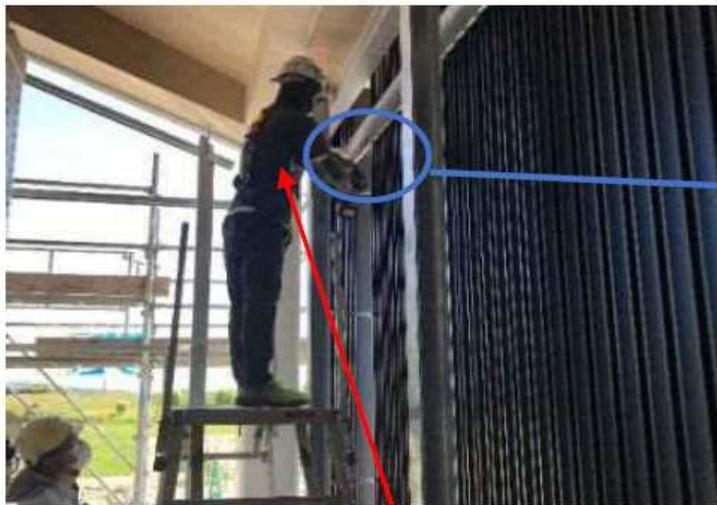
- ①日 時: 令和4年7月8日(金)17時45分
- ②工事内容: 堅樋取外し工事
- ③事故内容: ベビーサンダーに接触
- ④被害状況: 左前腕裂創

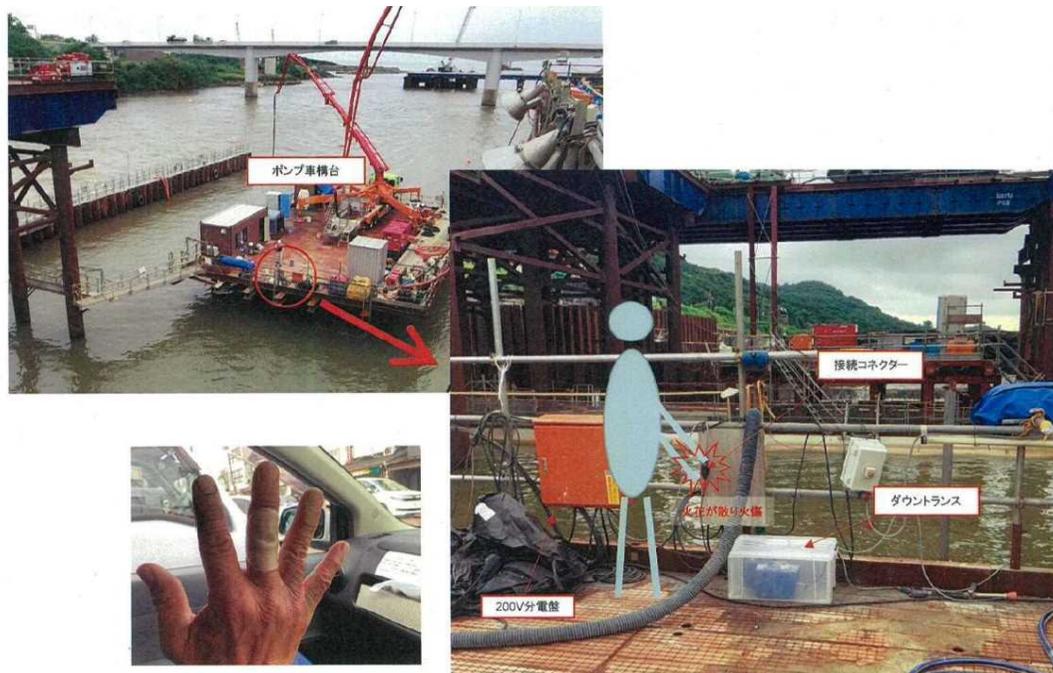
38. 分電盤のコネクターより漏電し、右指を火傷(人身事故)

- ①日 時: 令和4年7月13日(水)7時30分
- ②工事内容: 護床工事
- ③事故内容: コネクターより漏電し、火花で右指を火傷
- ④被害状況: 右指火傷

【事故発生状況】
・ポンプ構台上に設置されている休憩所の電源を入れるため、200Vの分電盤とダウントランスを接続するコネクターを繋げようとしたところ、接続部から火花が散り、右指を火傷した。

【事故発生原因】
・事故発生前日の降雨によりコネクター一部に滲水が生じていた。
・接続前に浸水等が生じていないか確認をしなかった。

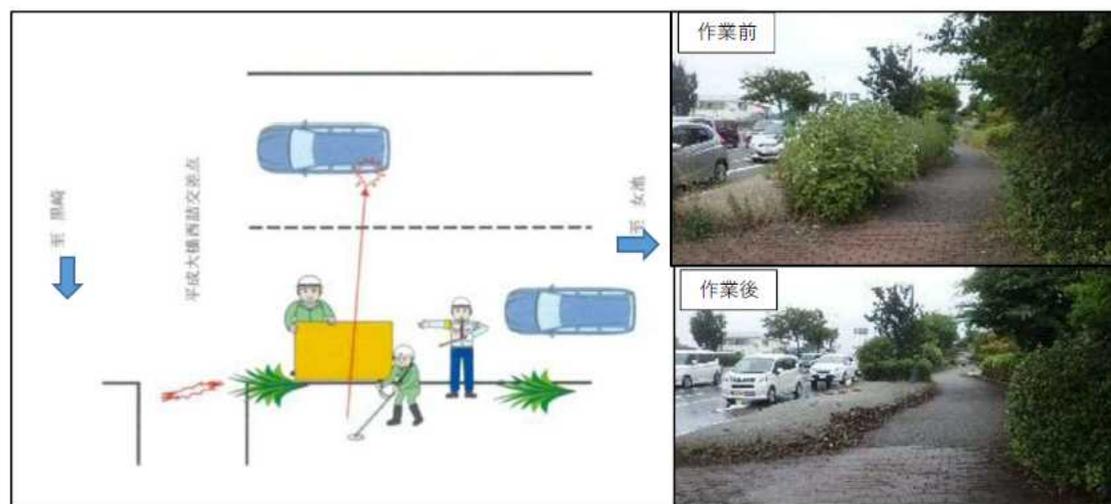
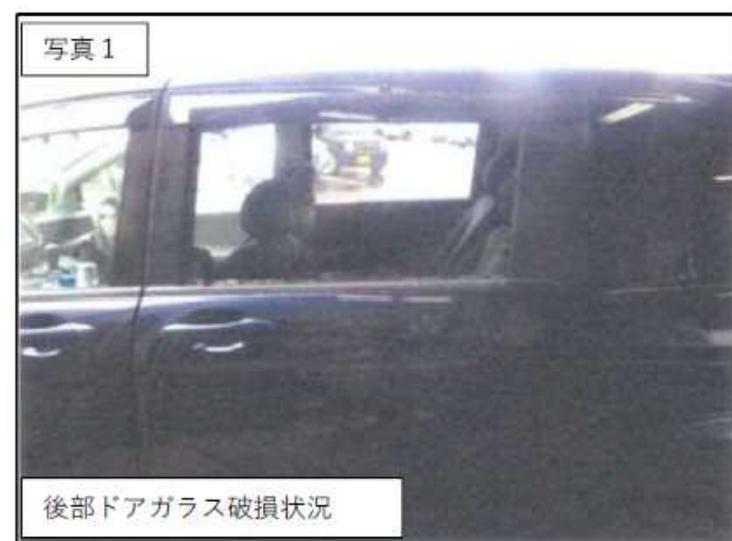
- ①日 時: 令和4年7月22日(金) 11時40分頃
- ②工事内容: 除草作業
- ③事故内容: 芝刈り機により、飛石が生じ 一般車両に直撃
- ④被害状況: 左後方窓ガラス破損

- ・歩道部において肩掛式除草作業を行っていたところ、刈払機による飛石により、第2走行車線に停車中の車両後部の窓を破損

- ・第1走行車線の車両が近づかないよう誘導員を配置して作業を行うとともに、保護網を使用していたが、刈払い機を防護網の範囲よりも大きく左右に振ってしまったため、想定外の飛び石により、ドアガラスを破損させた。

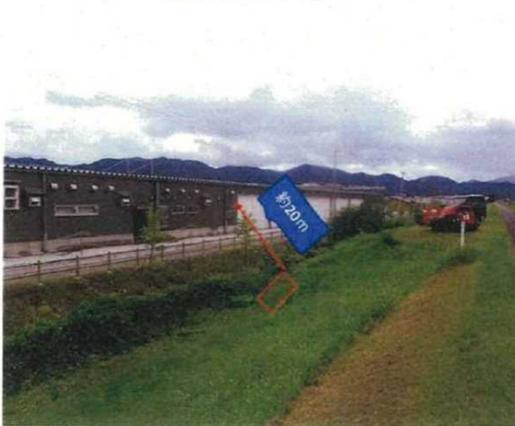
除草機から窓までの距離

- ①日 時: 令和4年7月23日(土)11時54分頃
- ②工事内容: 除草作業
- ③事故内容: コンクリートに除草機の刃があたり、欠けた刃がガラス窓を破損
- ④被害状況: ガラス窓を破損

- ・ハンドガイドによる堤防裏の除草作業中にコンクリート擁壁に除草機の刃先が接触し、折れた刃先が窓ガラスにあたり破損

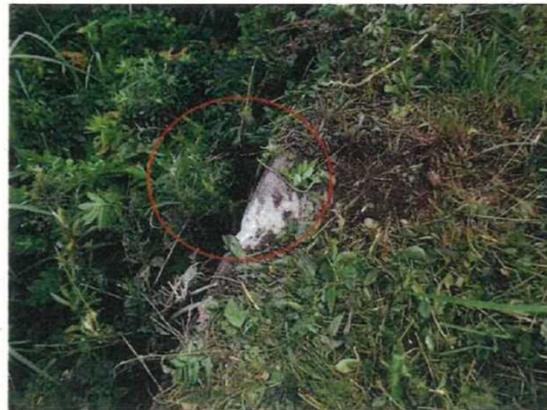
除草機の刃があたり欠損した箇所

この部分が衝撃で欠損しガラス窓にあたる。

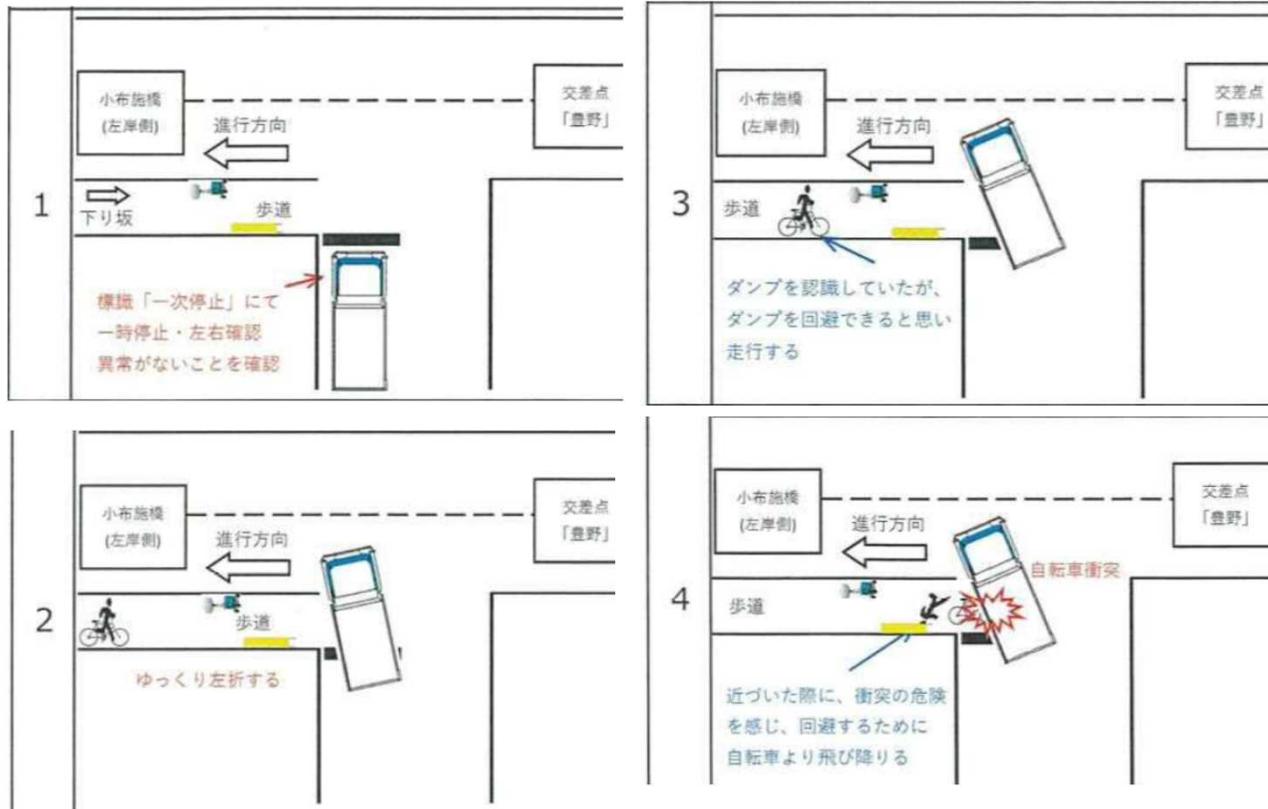
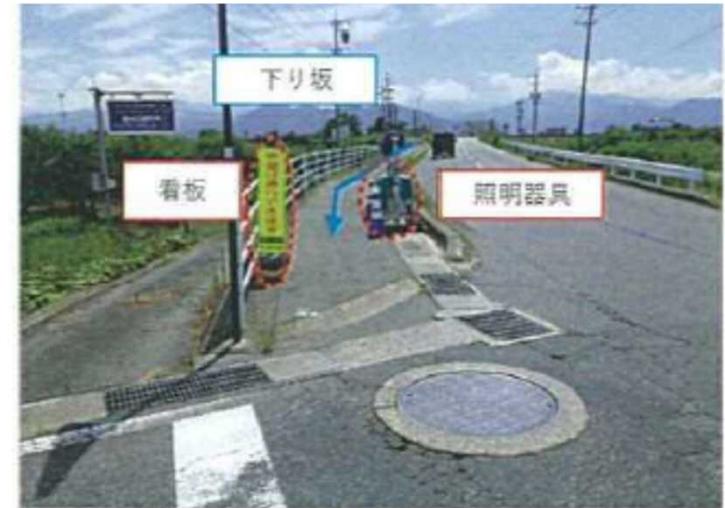
- ①日 時: 令和4年7月29日(金) 14時00分頃
- ②工事内容: 河川土工
- ③事故内容: ダンプトラックが交差点を曲がる際に一般自転車と衝突
- ④被害状況: 自転車破損

【事故発生状況】
・ダンプトラックが交差点で一時停止後の発進直後に、坂路から下り降りてきた自転車がダンプに接触

【事故発生原因】
・左折時に右側からくる車に注意がいきすぎ、自転車を確認できなかった
・歩道上に他工事の安全資機材が置いてあり、視認性が悪くなっていた

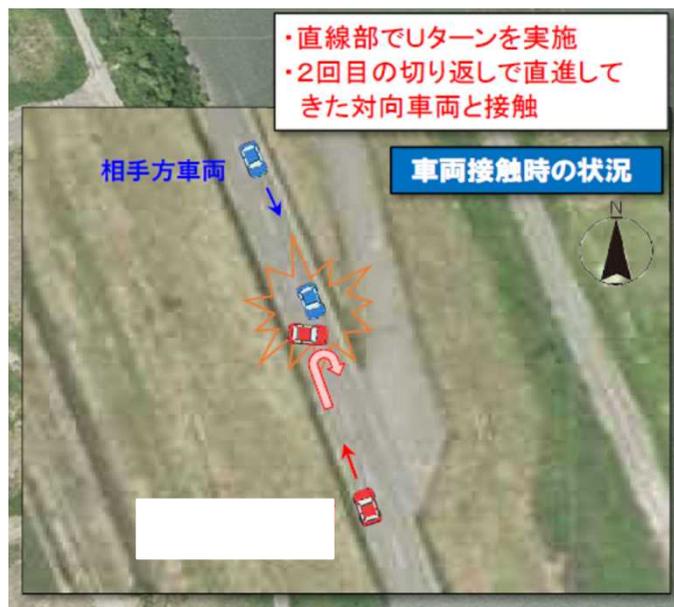
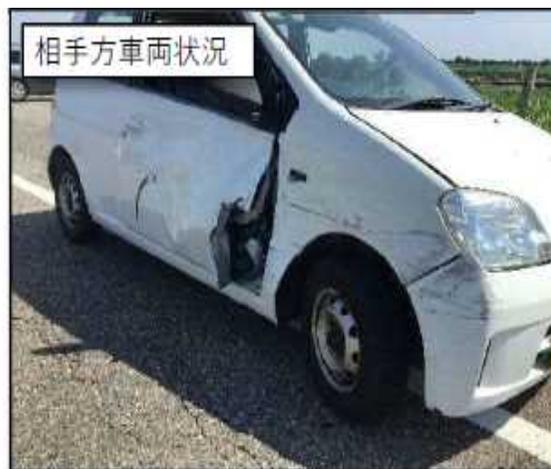
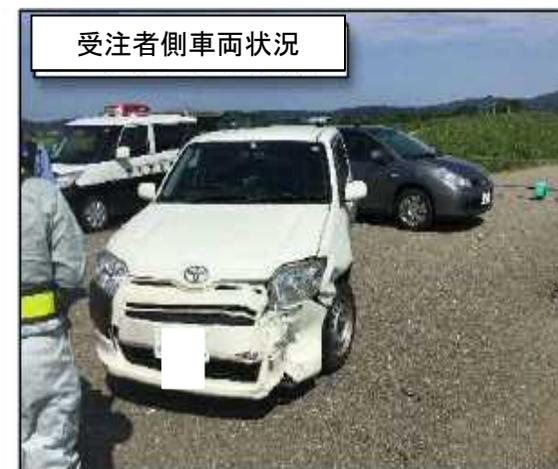
- ①日 時: 令和4年8月8日(水) 8時55分頃
- ②工事内容: 橋梁点検
- ③事故内容: 交差点を見逃し通過したため、Uターンしたところ直進してきた一般車両と接触
- ④被害状況: 車体運転席側の損傷

【事故発生状況】
・点検補助員が、目的地に普通自動車で移動中、右折する交差点を見逃し通過した。そのため、道路上でUターン(2回目の切り返し)をしたところ前方から直進してきた一般車両(軽自動車)と接触

【事故発生原因】
・対向車両が接近していることに気づいていたが、相手が停止してくれると思い込み、Uターンを続けたため

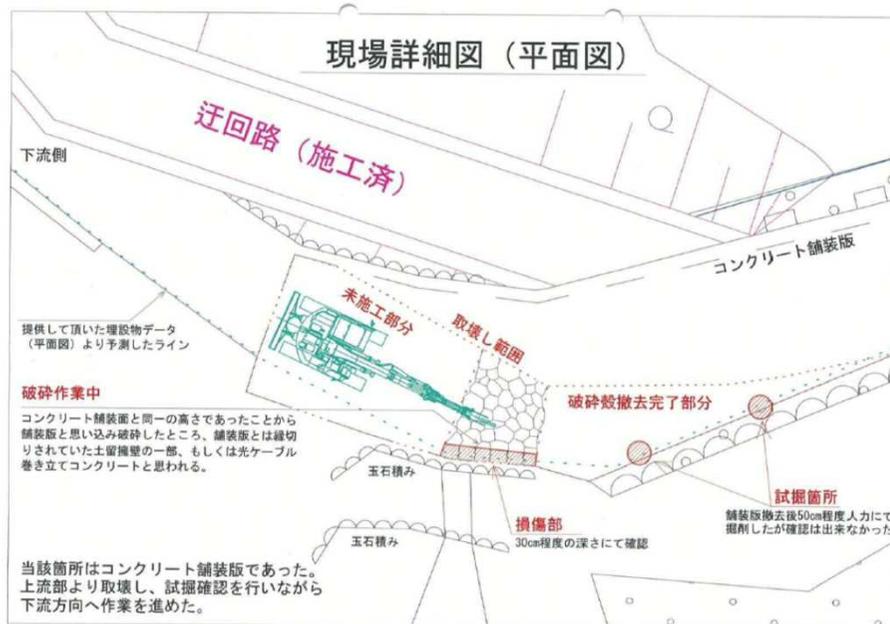
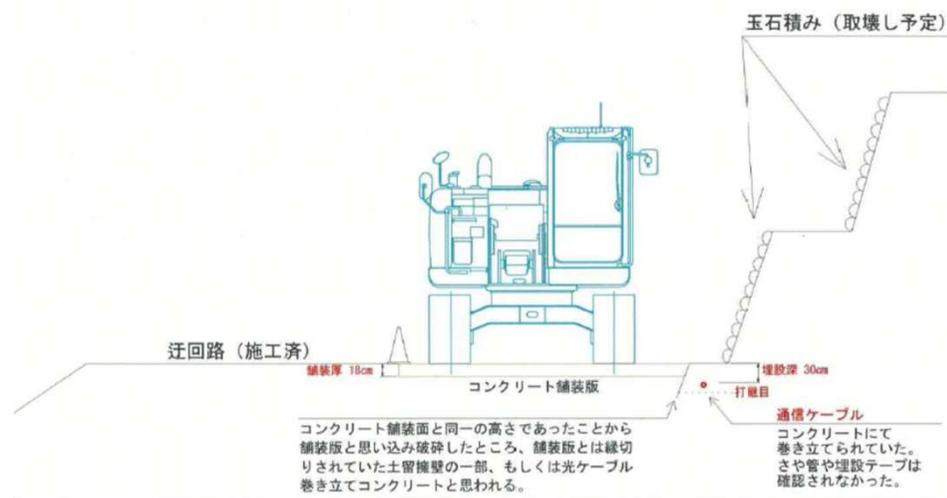
47. 舗装破碎時にCCTVケーブルを破損(物損事故)

- ①日 時: 令和4年8月10日(水) 13時50分頃
- ②工事内容: 砂防堰堤工事
- ③事故内容: 舗装版破碎作業で、コンクリート舗装内に埋設されていた光ケーブルを破損
- ④被害状況: CCTVケーブル損傷

- ・既設林道の舗装版破碎作業で、コンクリート舗装内に直接埋設されていた光ケーブルを破損

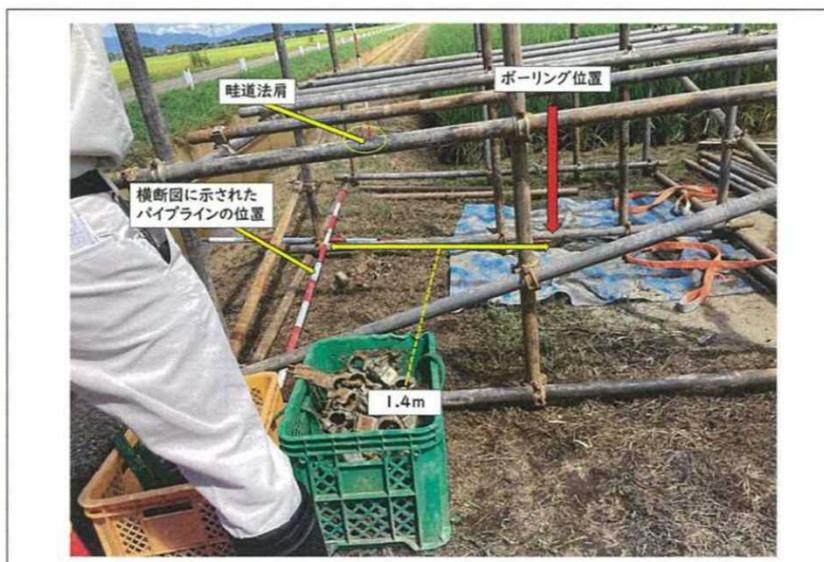
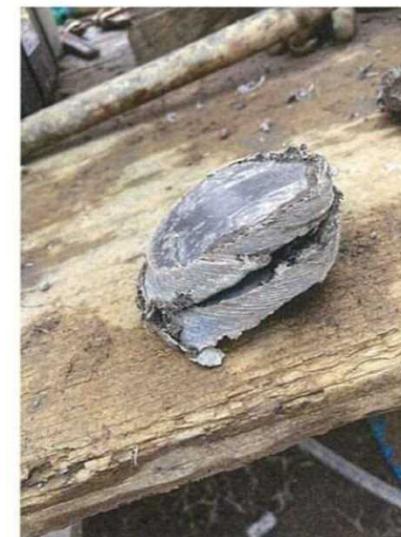
48. ボーリングによりパイプラインを破損(物損事故)

14:40 ボーリングで掘り抜いた塩ビ管の一部

- ・ボーリング調査中、深度1.5mまで掘進したところで1.25m付近に塩ビ管の一部を確認、パイプラインの損傷と確認した

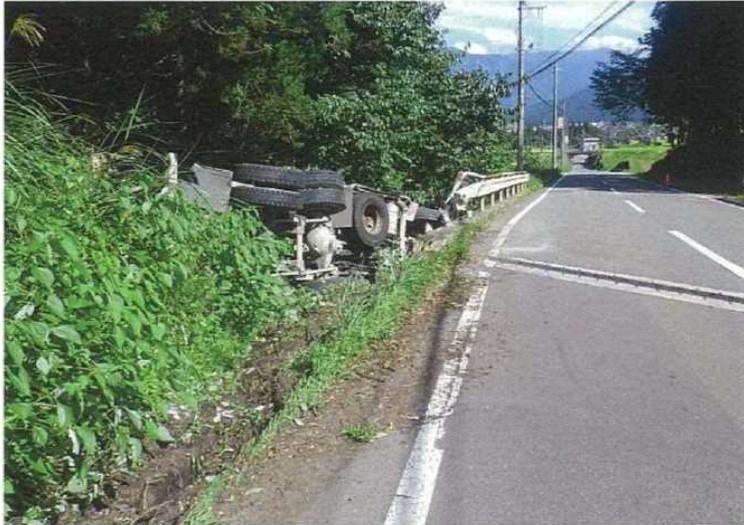
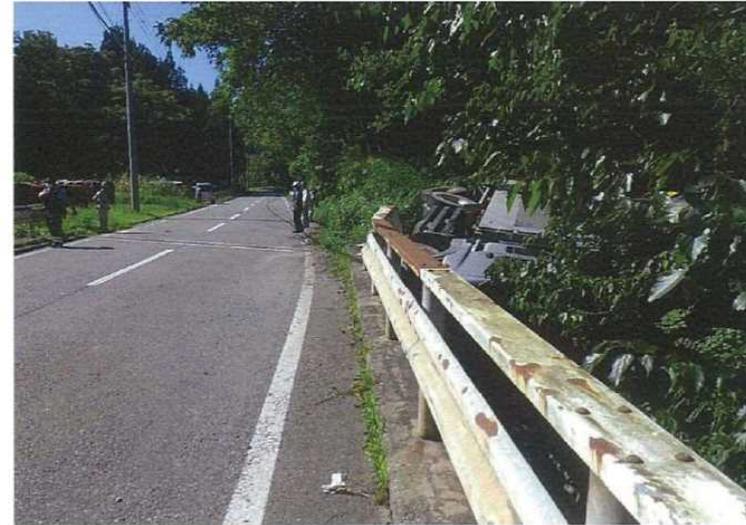
- ①日 時:令和4年9月5日(月) 13時30分頃
- ②工事内容:土砂運搬
- ③事故内容:ダンプトラックが側溝に脱輪し、道路外へ横転
- ④被害状況:橋梁欄干部の破損

・ダンプトラックによる土砂運搬中、大型鉄屑運搬車とすれ違う際に幅員が狭かったため路肩側にハンドルを切った際、左前輪が側溝へ脱輪し橋梁欄干部を破損しながら横転した。

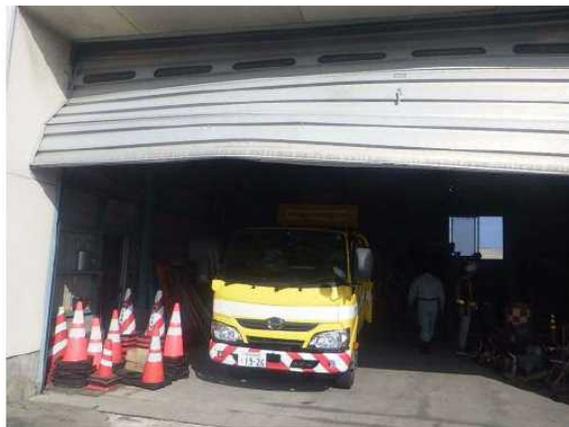
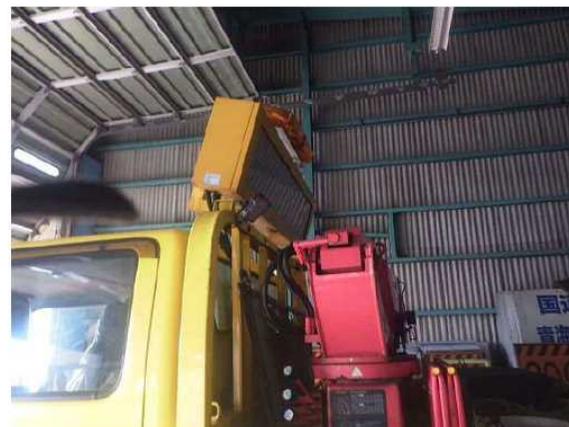
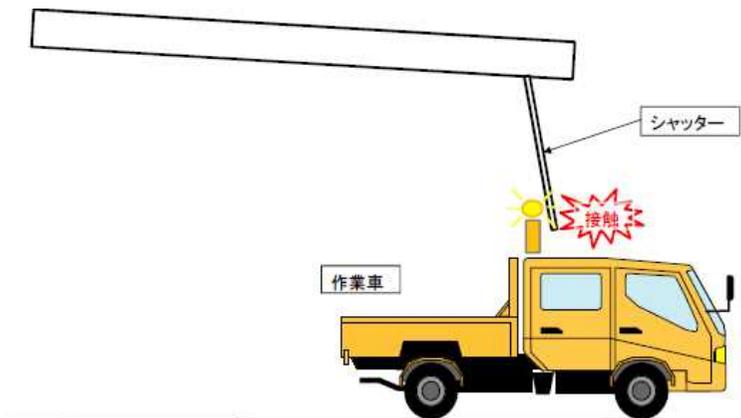
- ①日 時:令和4年9月14日(水) 8時20分頃
- ②工事内容:道路維持
- ③事故内容:作業車を出庫する際に作業車の作業灯部分が接触し、シャッターを一部破損
- ④被害状況:シャッターの一部破損

- ・機動作業を行うために除雪ステーション車庫内から作業車を出庫する際、シャッターと作業車の作業灯部分が接触し、シャッターの一部を破損

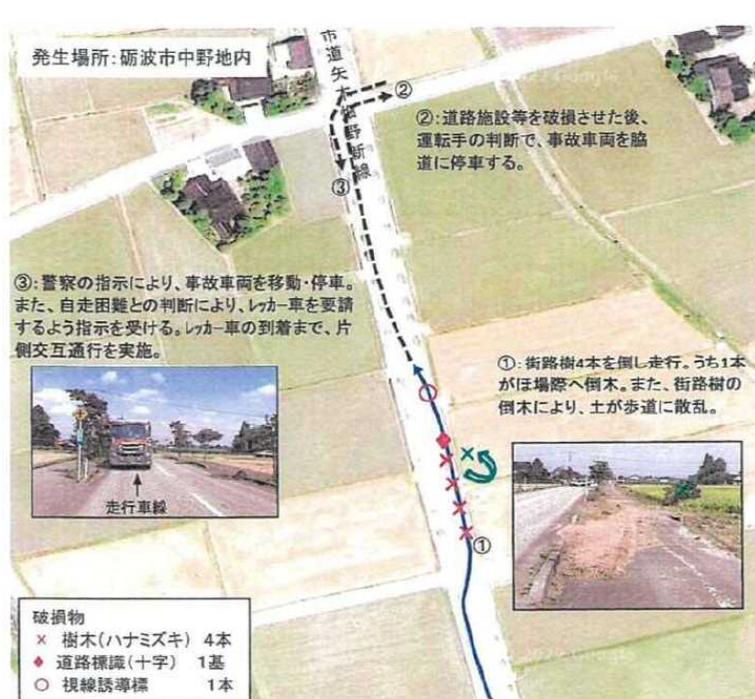
- ①日 時: 令和4年9月16日(金) 9時46分頃
- ②工事内容: 土砂運搬
- ③事故内容: ダンプトラック運転中ハンドル操作を誤り、反対車線歩道に乗り上げ走行
- ④被害状況: 街路樹4本、道路標識、視線誘導標破損

- ・ダンプトラック運転中、缶コーヒーの蓋を開けようとした際、よそ見運転しハンドル操作を誤り、反対車線歩道に乗り上げ走行、街路樹4本、道路標識、視線誘導標を破損

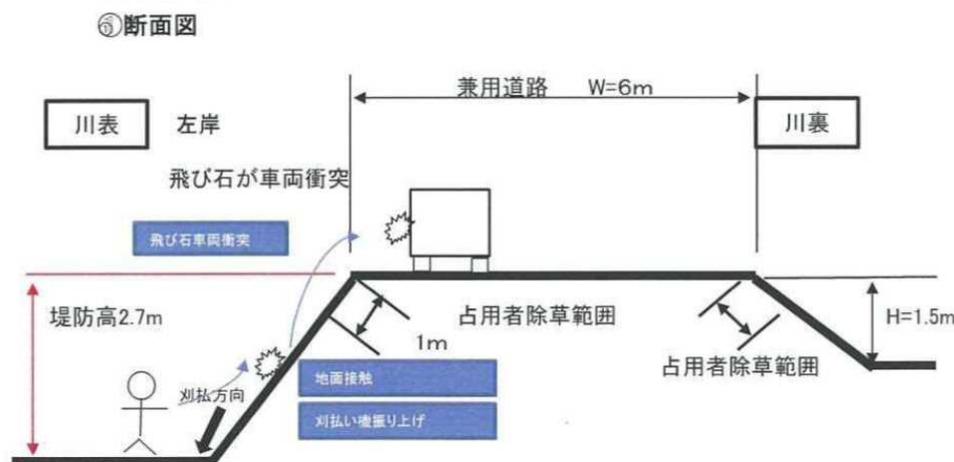
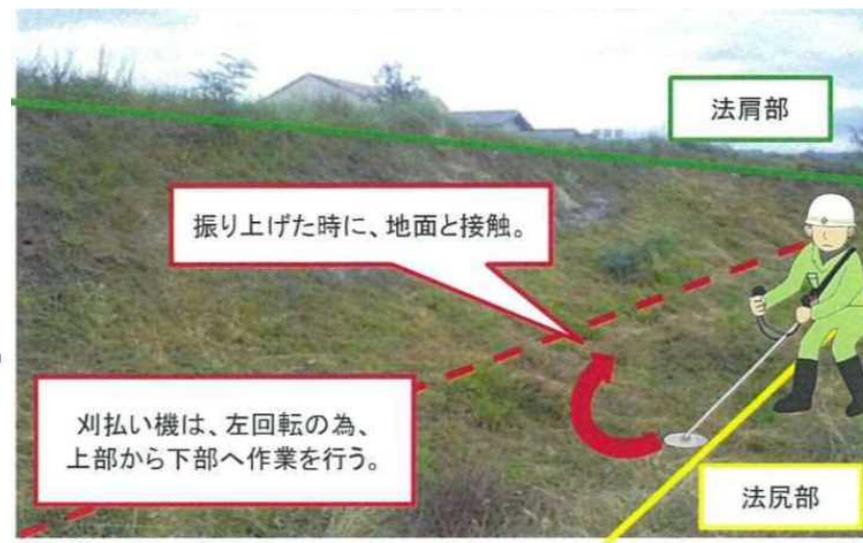
58. 刈払機が堤防の石に接触し、飛石が車両を損傷(物損事故)

- ①日 時: 令和4年10月12日(水) 15時00分頃
- ②工事内容: 堤防除草工
- ③事故内容: 刈払機が堤防法面に接触し、飛んだ石が車両を損傷
- ④被害状況: 乗用車助手席側後方窓ガラス損傷

- ・堤防法面の除草作業中、肩掛け式刈払機を法面上部から下部へ振りさげた後、上部に戻す際に刃が堤防に接触して、堤防上の石が飛び、堤防天端を走行していた車両を破損

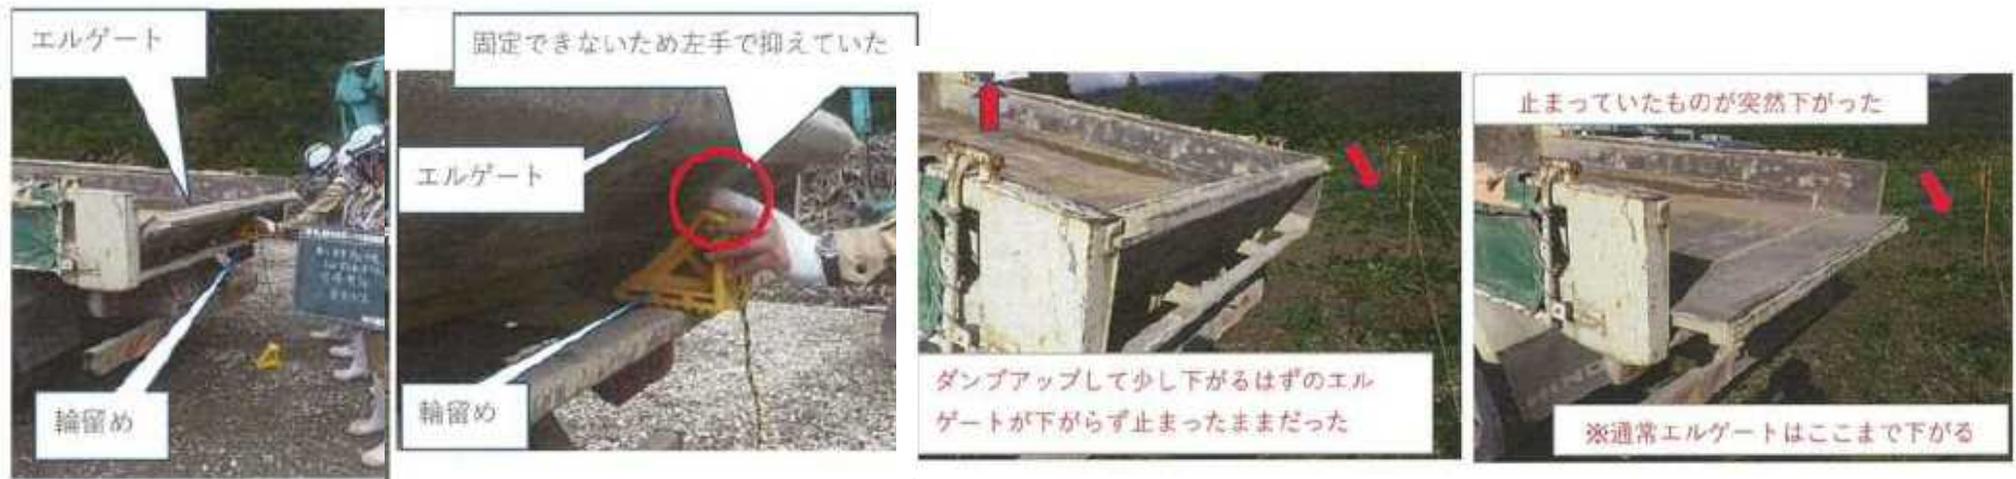
- ①日 時:令和4年10月13日(木) 13時40分頃
- ②工事内容:縁石工
- ③事故内容:エルゲートが突然勢いよく下がり左手人差し指が挟まれた
- ④被害状況:左示指示尖部損傷

【事故発生状況】
・砂を積んでいた4tダンプの荷台を上げるよう運転手に指示。ダンプは荷台が上がると同時に荷台後部のエルゲートが下がる仕組みのため、砂が落ちてくる心配があり、エルゲートに輪留めをかませようと左手に輪留めを持ちエルゲートが下がるまで荷台を傾けるよう合図していた。普段はゆっくり下がるはずのエルゲートが突然勢いよく下がり輪留めを持っていた左手人差し指が挟まれた。

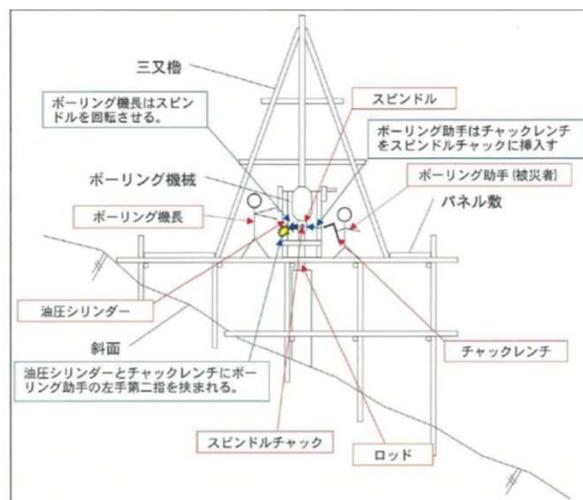
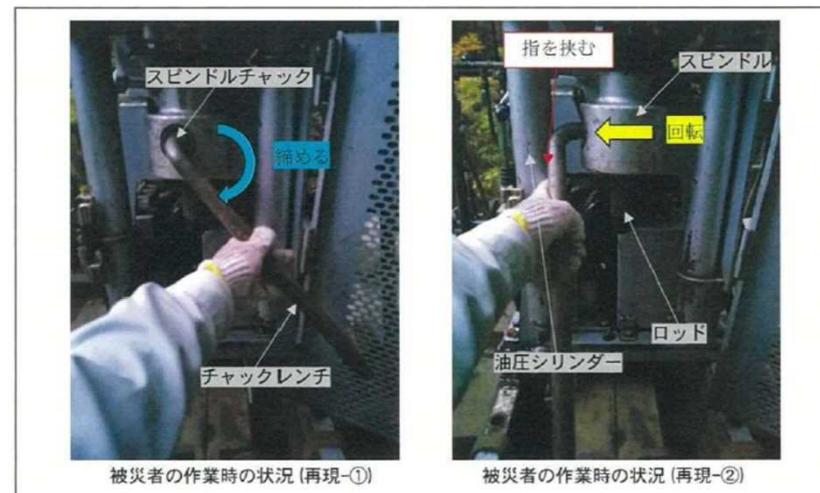
- ①日 時: 令和4年11月3日(木) 11時10分頃
- ②工事内容: 調査ボーリング
- ③事故内容: ボーリングマシンとスピンドルチャック(ネジ増し締め用具)に指を挟む
- ④被害状況: 左手人差し指裂傷

- ・機械ボーリング作業中、コアチューブ引き上げ時にボーリング機長の指示がないまま、ボーリング助手がボーリングロッドとスピンドルの接続ネジを増し締めを行おうとした。同時に助手に確認しないまま、ボーリング機長がコアの回転を行ったため、ボーリング助手の左手人差し指がボーリングマシンとスピンドルチャックに挟まれた。

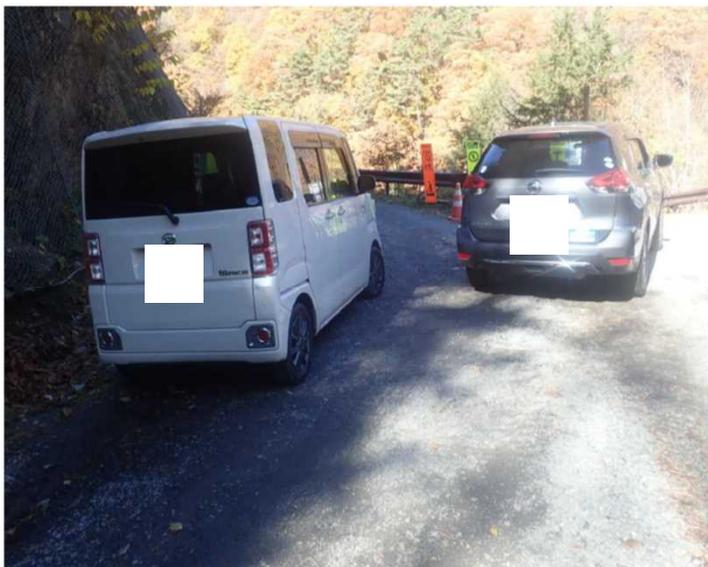
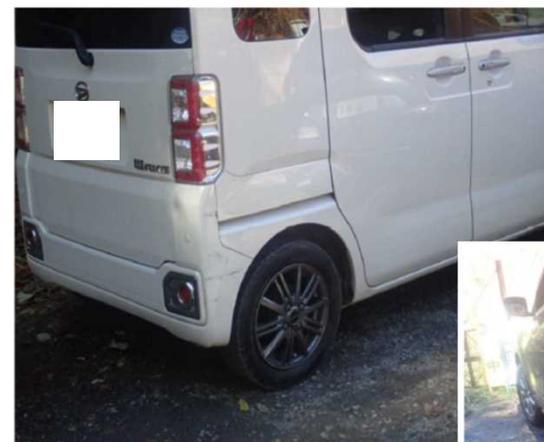
- ①日 時:令和4年11月7日(月) 10時30分頃
- ②工事内容:巡視点検
- ③事故内容:駐車場からバックで出る際に他の車と接触
- ④被害状況:乗用車2台損傷
