Ⅲ 工事事故の発生状況

2. 北陸地整管内の事故発生状況

3. 北陸地整管内の事故発生事例

(令和4年 発生事故 より)

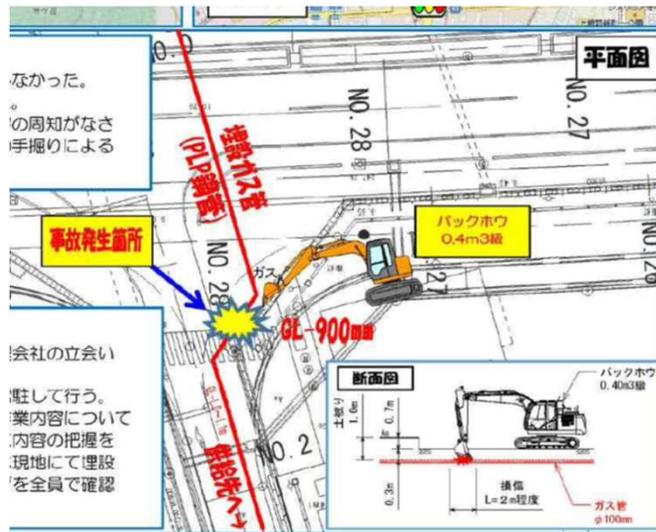
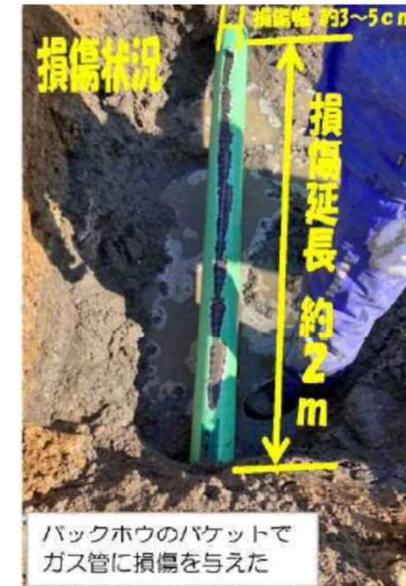
64. バックホウで埋設ガス管を損傷(物損事故)

- ①日 時: 令和4年11月9日(水) 8時30分頃
- ②工事内容: 路床改良
- ③事故内容: バックホウによる試掘作業中にガス埋設管を損傷
- ④被害状況: ガス管被覆部材及び管材約2mを損傷

- ・路床改良を行うため前日に埋設標識テープ部まで掘削し状況を確認していたが、当日8時15分から作業を開始し、バックホウによる試掘作業中にガス埋設管φ100mmの表面をバケットの爪にて被覆部材及び管材約2mを損傷

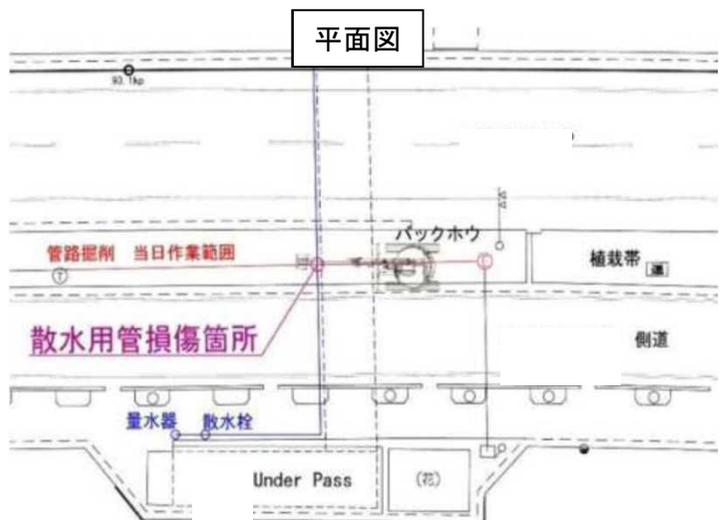
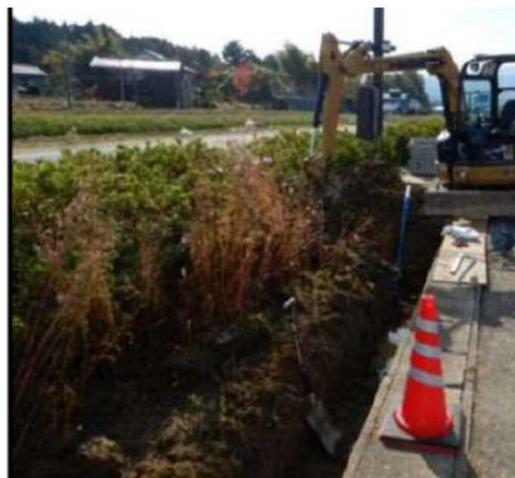
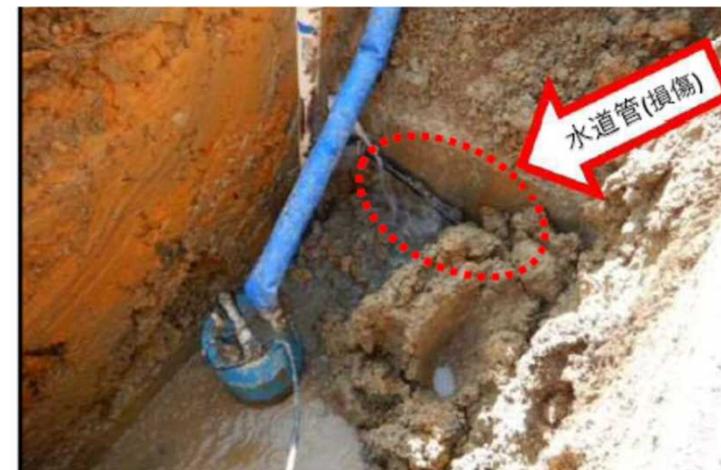
66. バックホウで水道管を損傷(物損事故)

- ①日 時: 令和4年11月10日(木) 11時51分頃
- ②工事内容: 埋設管路掘削
- ③事故内容: バックホウで掘削中、誤って散水用水道管を損傷
- ④被害状況: 散水用水道配管損傷

- ・電源引込用管路を敷設するため、植栽部をバックホウで掘削していたところ、途中で構造物が発見されたにも関わらず、事前調査により支障物はないと思い込み、掘削を継続した結果誤って散水用水道管を損傷

- ・事前調査を実施した際、管理図等には当該水道管の明示が無く、掘削範囲には支障物がないと認識していた
- ・構造物が露出した際も事前の調査結果により、支障物はないと思い込んでいた
- ・掘削時に構造物等が発見した場合、他の構造物や配管等があるかもしれないという意識が欠如していた

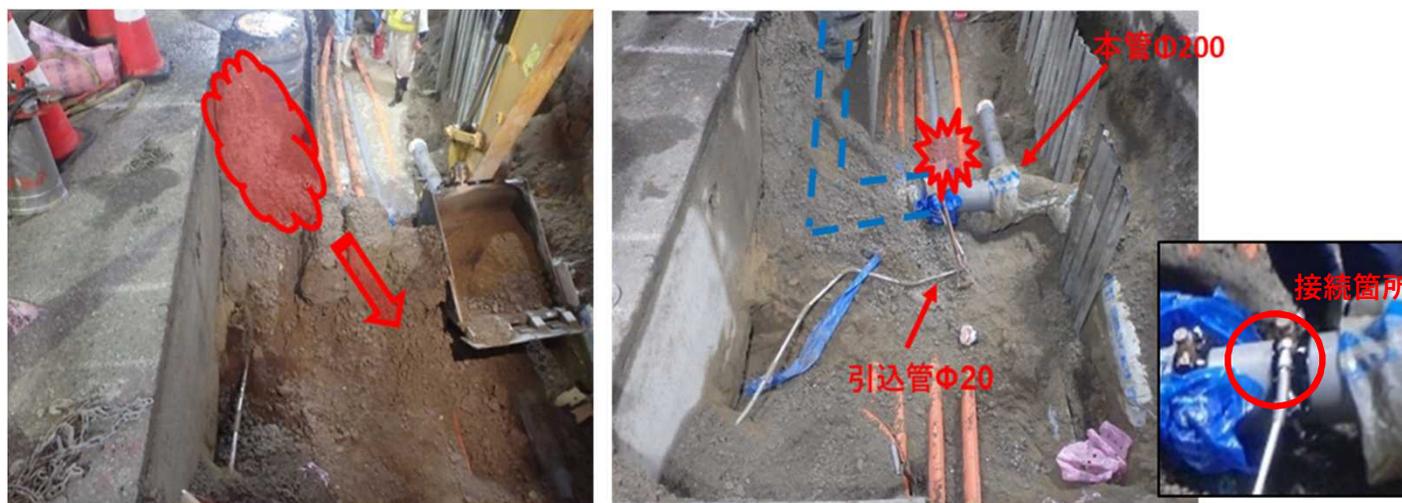
68. 水道管接続部に碎石が当たり、亀裂(物損事故)

- ①日 時: 令和4年11月29日(火) 0時10分頃
- ②工事内容: 電線共同溝
- ③事故内容: 水道管周りを人力掘削中、露出済みの水道管に碎石が当たり、亀裂が生じた
- ④被害状況: 水道本管Φ200と引込み管Φ20の接続部破損、漏水(断水なし)

- ・電線共同溝管路施工のため、予め判明していた水道本管、水道引き込み管箇所を人力掘削し、砂層を除去した後に奥の碎石層が崩れて露出済みの水道管および引き込み管との接続部に碎石があたり、引き込み管取り付け部に生じた亀裂により漏水が生じた。

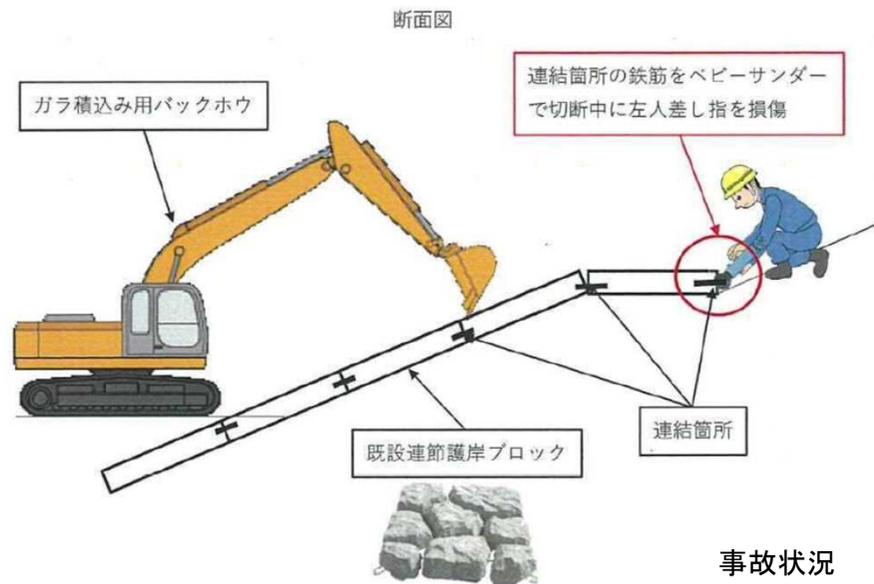
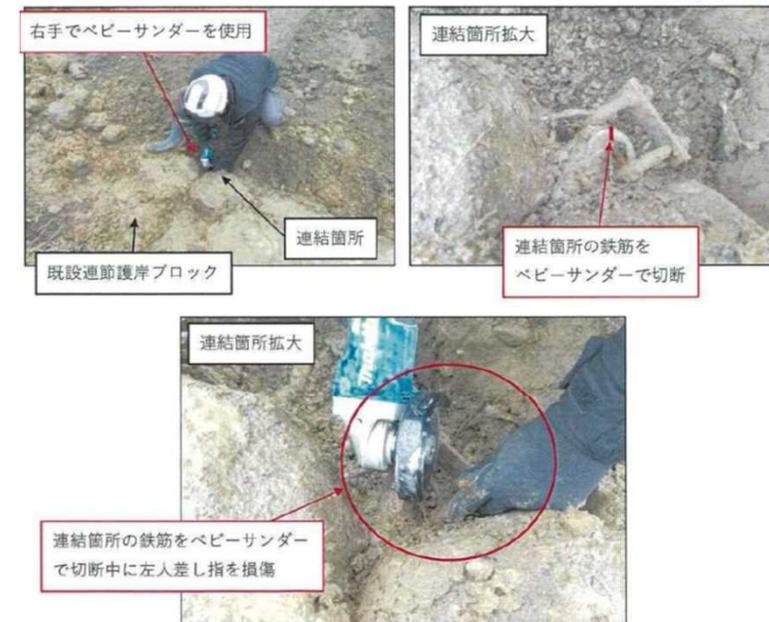
71. 電動工具(ベビーサンダー)で指を裂傷(人身事故)

- ①日 時: 令和4年12月21日(水) 13時30分頃
- ②工事内容: 構造物撤去工
- ③事故内容: 電動工具(ベビーサンダー)が跳ね上がり、添えていた左手に接触
- ④被害状況: 左示指切創

- ・既設構造物撤去中、ベビーサンダーを右手に持ち、連結鉄筋を切断したところ回転する刃がかみこんで跳ね上がり切断箇所付近に添えていた左手に刃が接触し、左人差し指を損傷

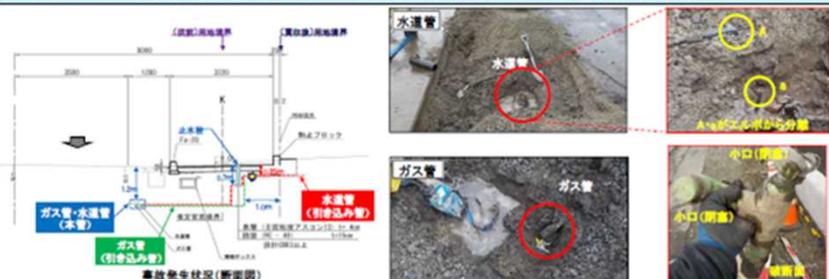
45. バックホウで掘削時にガス管、水道管を損傷(物損事故)

- ・歩道拡幅に伴い用地買収した箇所において、駒止ブロックを設置するためバックホウ掘削したところ、深さ0.35mの位置に埋設されていたガス管及び水道管(引き込み管)を損傷させた。

- ・工事着手前に出張所職員とともに深さ1.2mの位置に当該管があることを確認していたが、引き込み管も同様の深さにあるとの思い込みから、事前確認を怠った
