# 工事事故の発生状況

## 2. 北陸地整管内の事故発生状況

### **3. 北陸地整管内の事故発生事例**

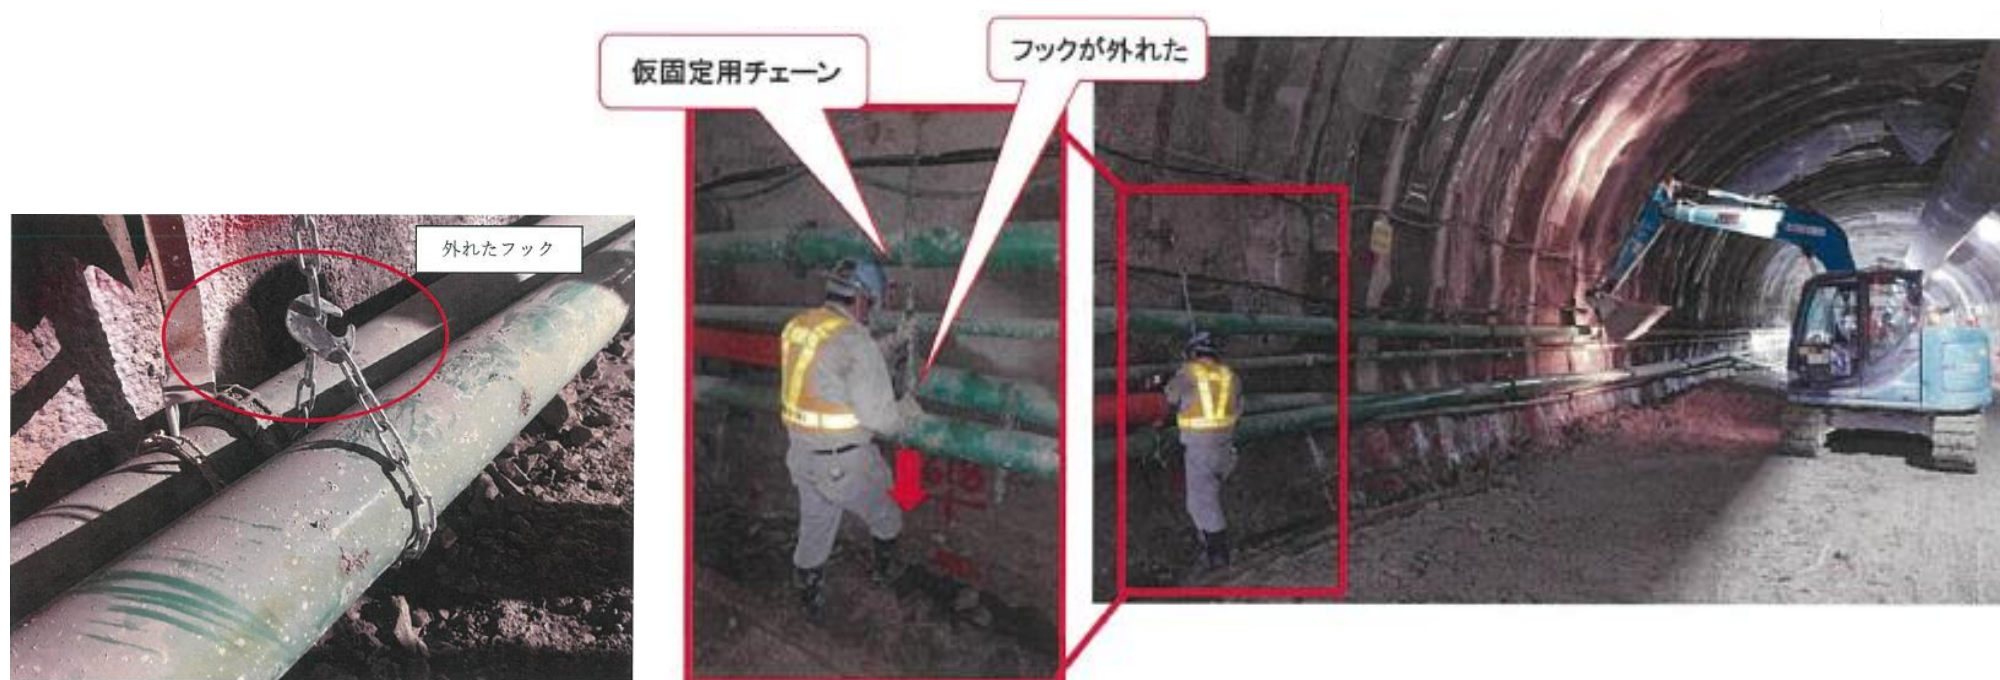
# つり上げ作業時に吊荷が落下し負傷（負傷事故：休業1～3日以内）

- ・バックホウにより排水管をつり上げ、チェーンで仮固定。その後、配水管を吊り下げた際に仮固定していた排水管が落下し作業員の足に当たり負傷

- ・チェーンを固定するフック部に「返し」がないためチェーンが外れて配水管が落下した。
- ・つり上げ作業中の荷の直下等の近くに作業員が立ち入っていた。

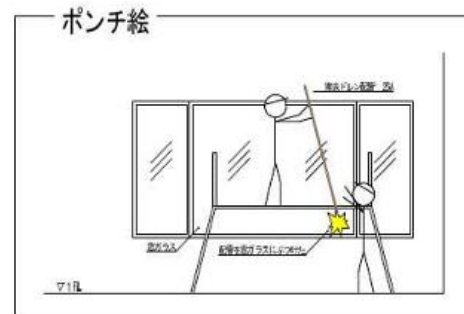
# 空調配管の撤去作業中、窓ガラスを破損（物損事故）

- ・室内の既存空調配管の撤去作業中に窓ガラスを破損

- ・作業開始初日で、作業に不慣れであった。
- ・窓ガラスの近くで作業を行っているという認識がなかった。
- ・長尺物の撤去作業を、小割にすることなく行っていた。

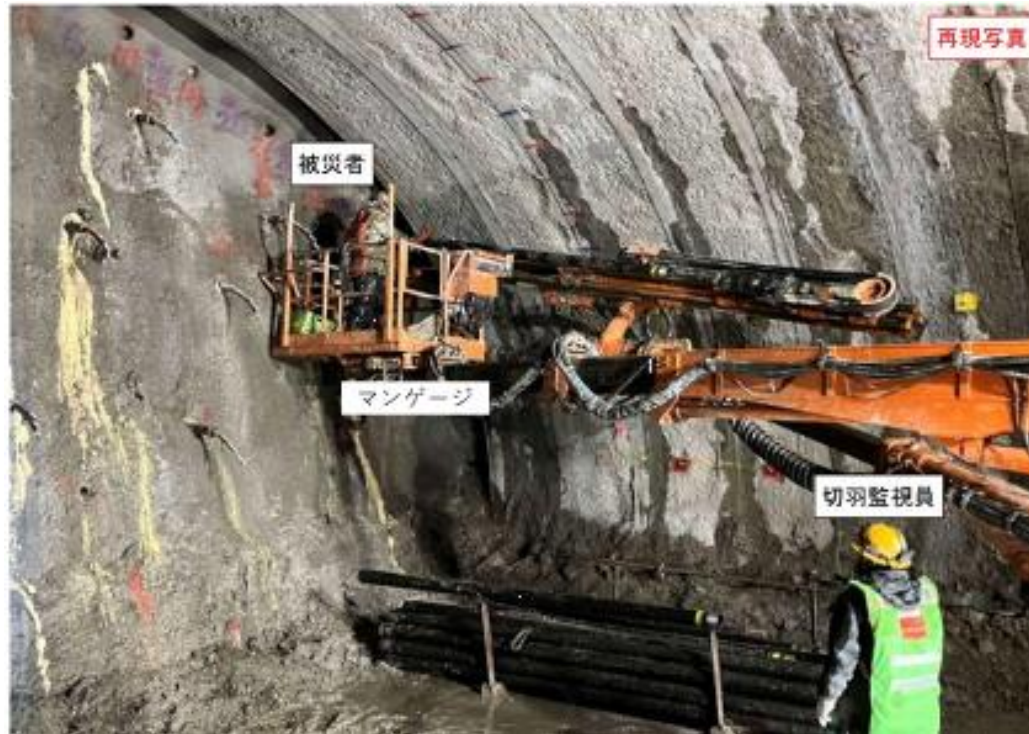
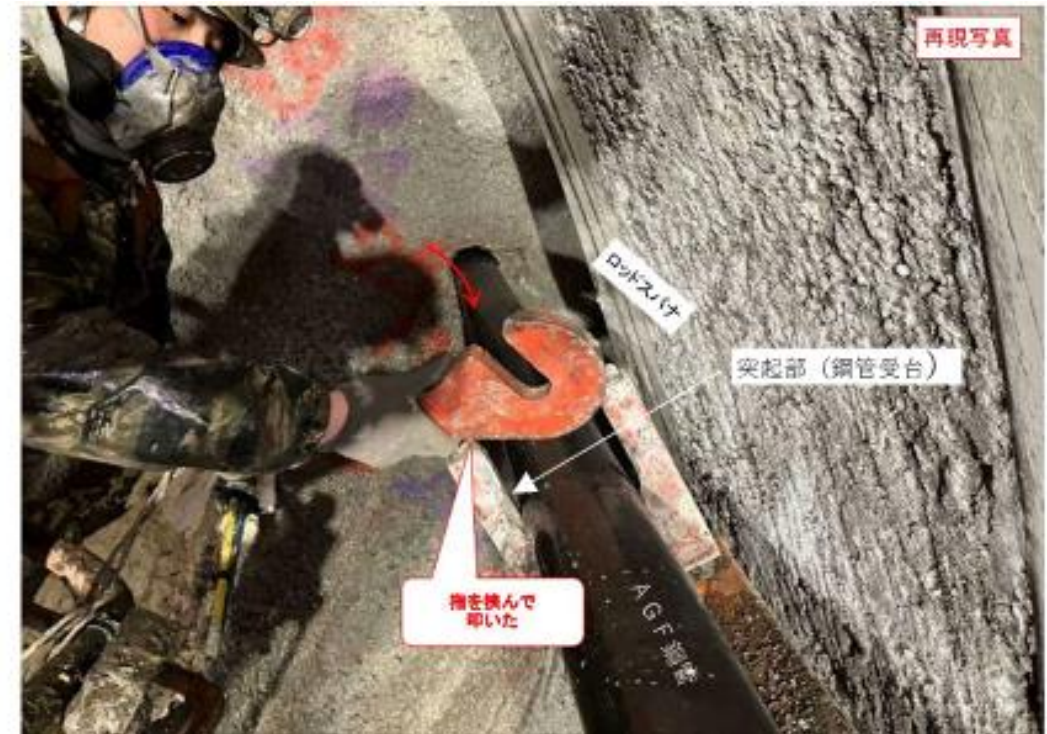
# 工具の取扱いの誤りで負傷（負傷事故：休業1～3日以内）

- ・鋼管の接続作業後、鋼管の接続部を叩いて固定する時に、被災者自身が自らの右手人差し指を工具（ロッドスパナ）で誤って叩いた。

- ・道具（ロッドスパナ）を握る位置が指を挟みやすい位置で握っていた。

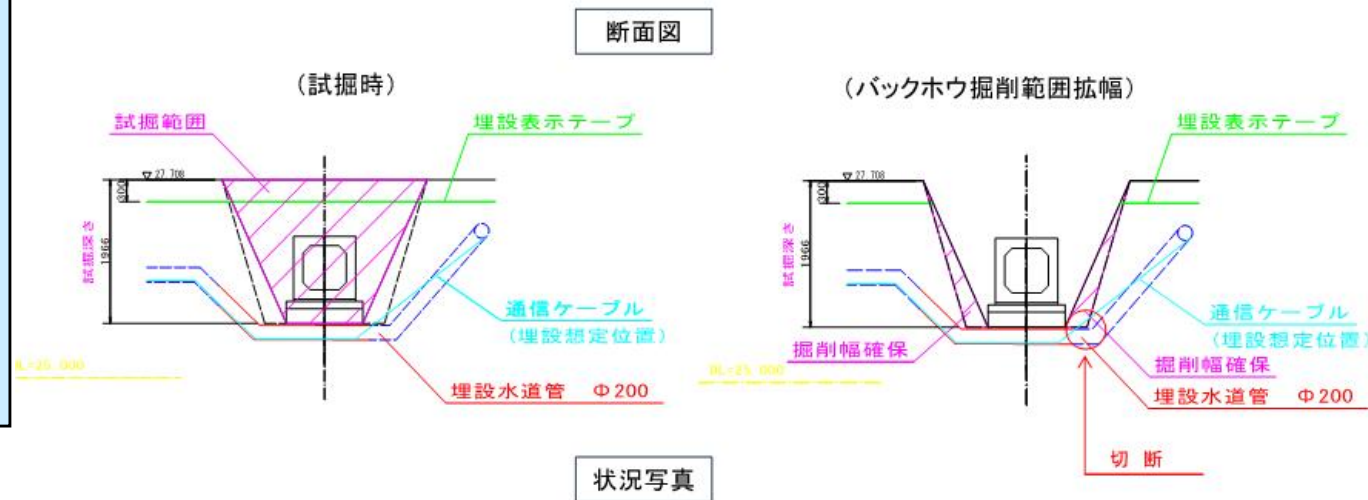
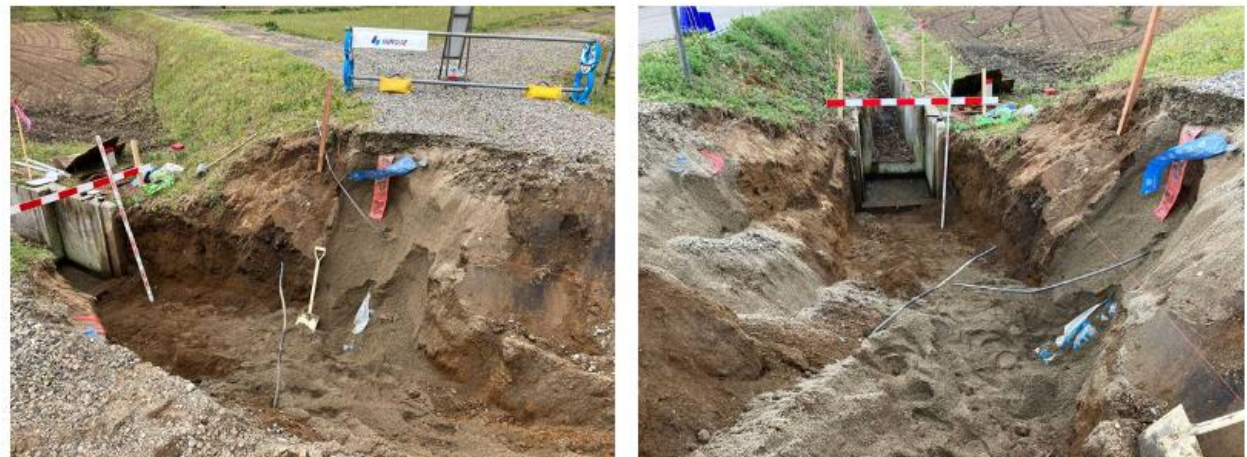
# 試掘範囲が不足し埋設物を破損 (物損事故)

- ・函渠を布設する為、バックホウ掘削を行っていた所、埋設表示テープが確認されたので手掘り先行掘削にて作業を進めた。
- ・計画床付けまで埋設管がなかったため、安定法面を確保するために所定の掘削幅を確保するためバックホウで広げたところ、通信ケーブルに接触し破損した。

- ・埋設テープを確認した時点で管理者の照会・立ち会いを怠った。
- ・掘削幅を拡幅する際の掘削法面部分の試掘を怠った。

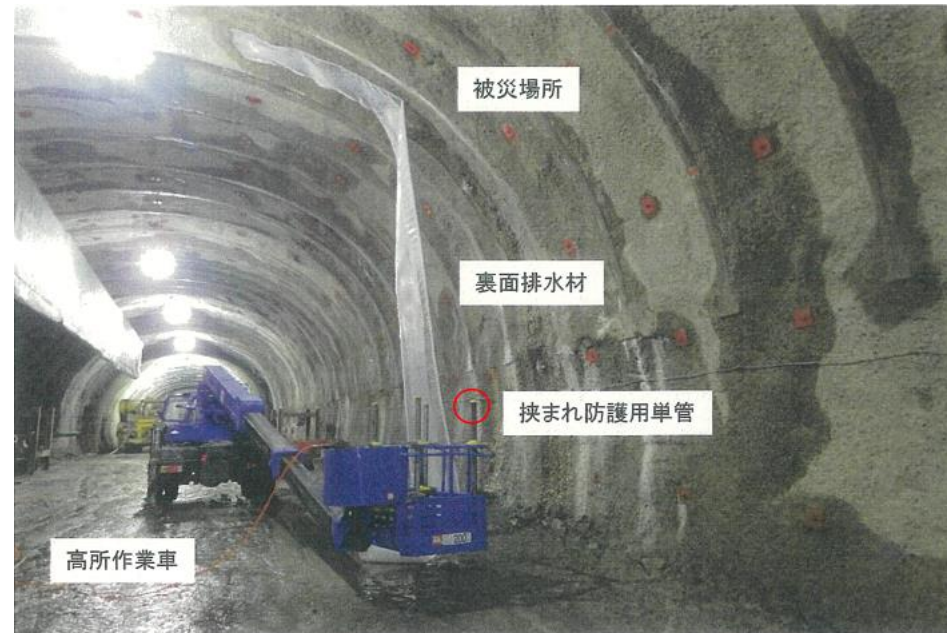
- トンネル坑内で湧水処理のため、高所作業車で裏面排水材設置作業中に高所作業車のバスケットの四隅に接地している「挟まれ防護用単管」とトンネル壁面の間に指が挟まれた。

- 作業高さが10m以上の高所作業車の運転において、技能講習を修了していない者が作業を実施した。
- バケットの移動時に、裏面排水材を押さえるため、バケットの外に手を出した。
- 「挟まれ防護用単管」の先端に硬質なプラスチック製品を設置していた。

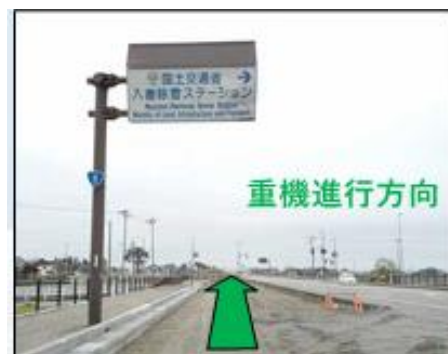
# バックホウで資材をつり上げたまま移動し看板破損（物損事故）

- ・クリアランスを認識しないまま、看板直下で予定外の重機積み込み作業を行っていた。バックホウ（0.45m<sup>3</sup>）が資材を吊り上げた状態で移動中、バックホウアームが案内看板に接触し破損させた。

- ・オペレータが荷を吊り上げた状態で移動したため、吊り荷に気をとられ上空に案内看板の存在を過失してしまった。
- ・目印となる昇り旗を設置していなかった。
- ・車両出入口に移設した案内看板付近でバックホウを積載し搬出しようとした。
- ・朝礼でバックホウの搬出予定を元請けに報告しなかった予定外作業であった。

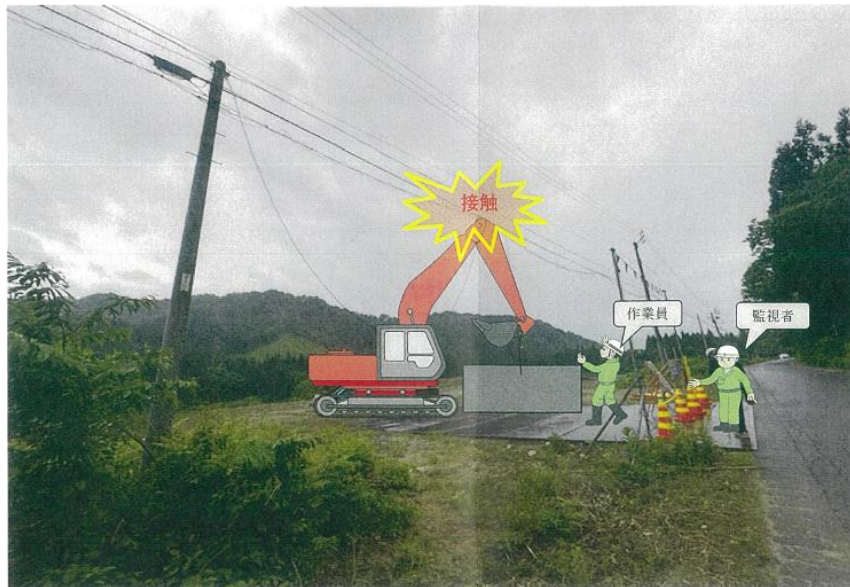
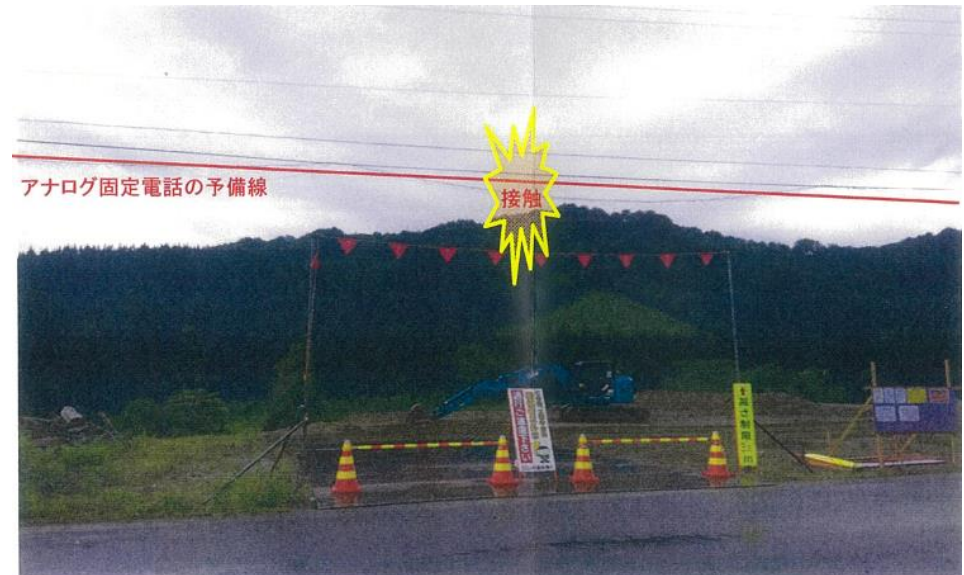
# バックホウで資材をつり上げ架空線切断（物損事故）

- ・敷鉄板の設置作業をバックホウで行っていたところ、吊り作業中に架空線に接触した。

- ・降雨のためバックホウの窓を閉めたため、誘導員の声に気づかなかった
- ・密閉のため湿気によりガラスが曇り視界が狭まり、架空線の認識が低下。

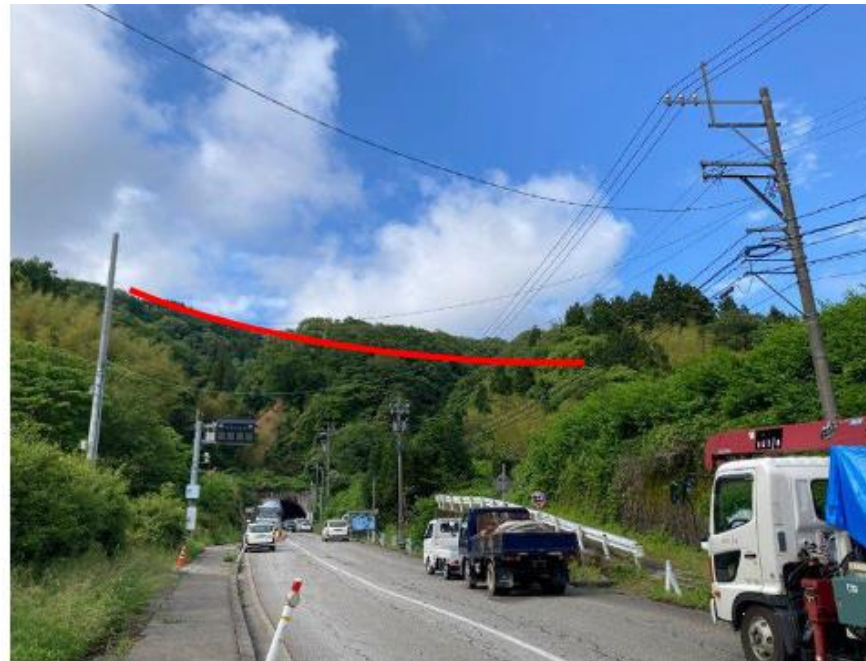
# バックホウ移動中に架空線切断（物損事故）

・バックホウを移動中、国道を横断していた架空線に接触・切断した。

- ・架空線明示を設置していなかった。
- ・バックホウのブームを上げたまま走行した。
- ・作業指揮者と合図者・運転者が、危険因子（架空線）に対する認識が不足

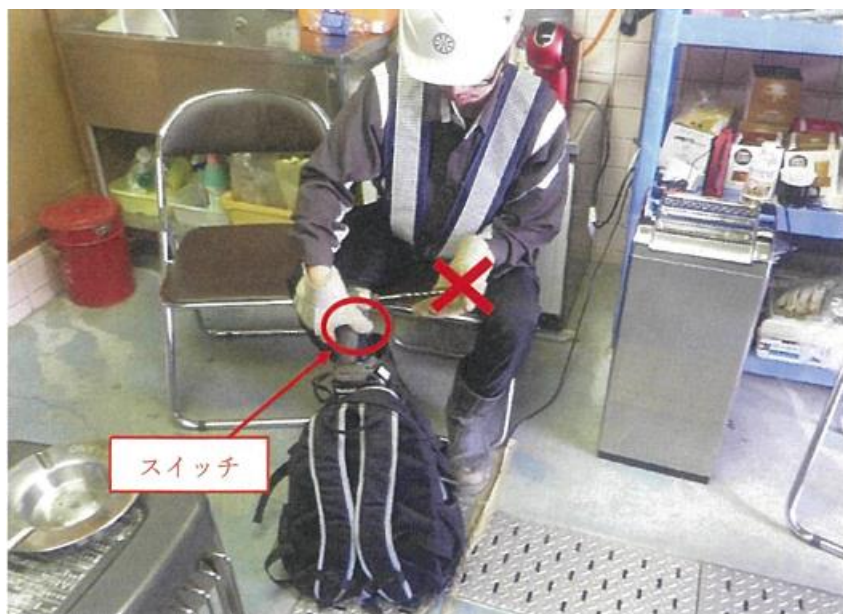
電動工具専用ケース

- ・電動工具を専用ケースに収納せず、リュックに収納しようとした際に、誤ってスイッチを握ってしまい、工具先端に添えていた手が負傷

- ・専用ケースに入れなかった
- ・工具運搬時に、バッテリー及びドリルビットを外さなかった
- ・経験年数の浅い若手作業員に、工具の取扱い指導をしてこなかった

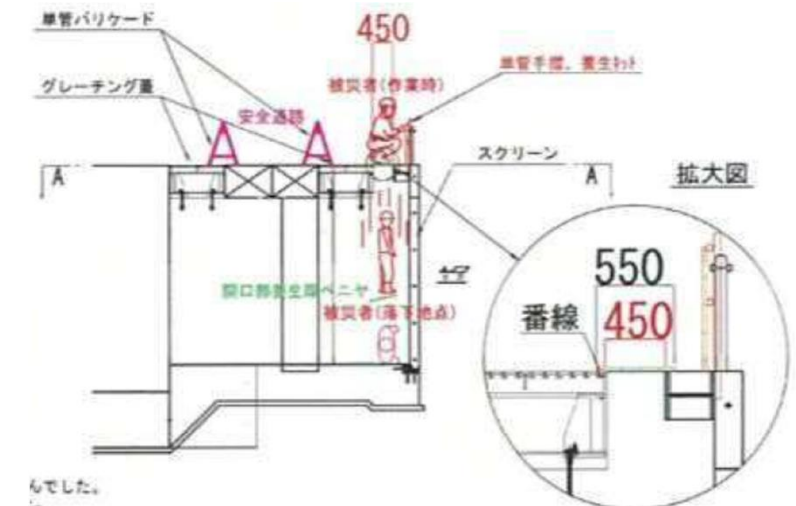
開口部に設置していた養生板がずれて  
墜落  
※頭部打撲、足小指脱臼、足薬指骨折

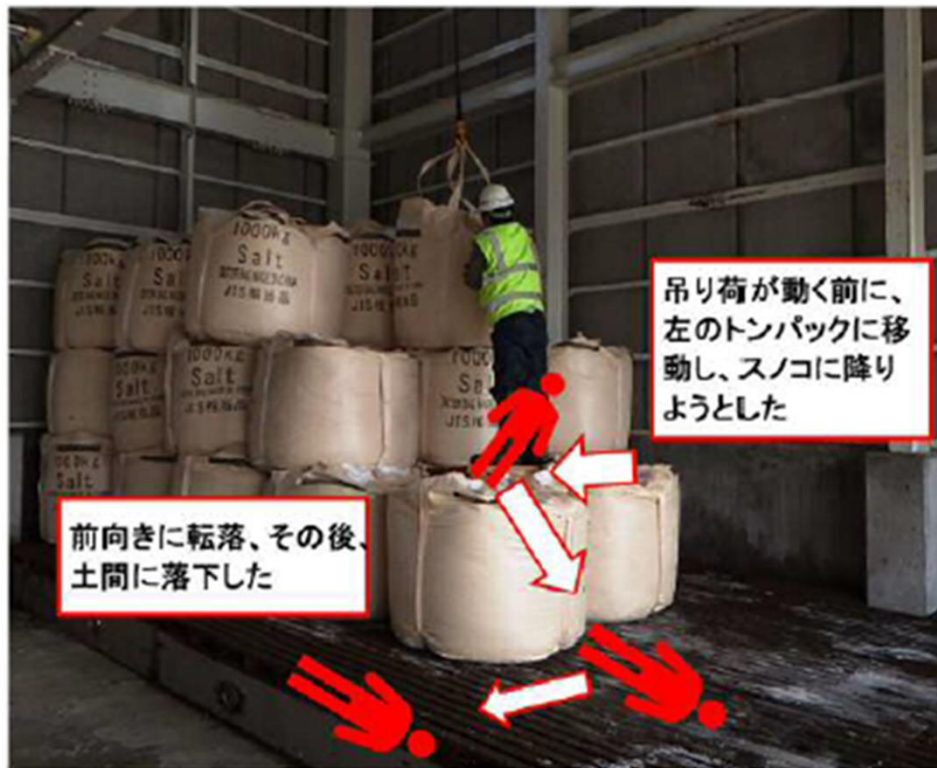
トンパックに乗って玉掛け作業を行い、  
待避時に転落  
※頭部裂傷、頸椎骨折

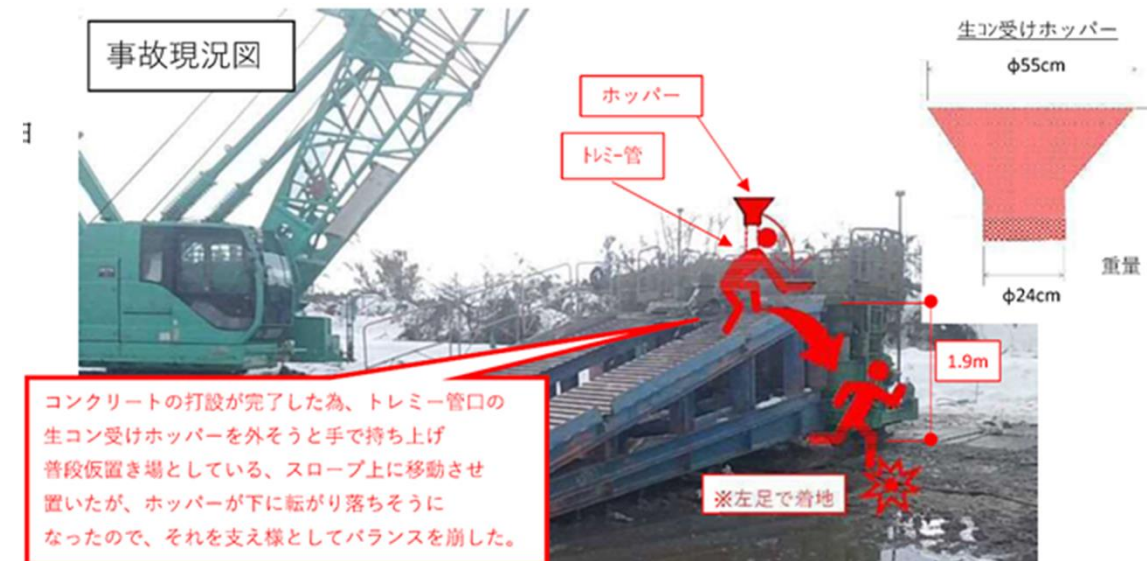
生コン車打設用スロープ上部にホッパー移動させ置いた  
ところ、転がり落ちそうになったので、支えようとし  
た瞬間にバランスを失い転落  
※脛骨骨折

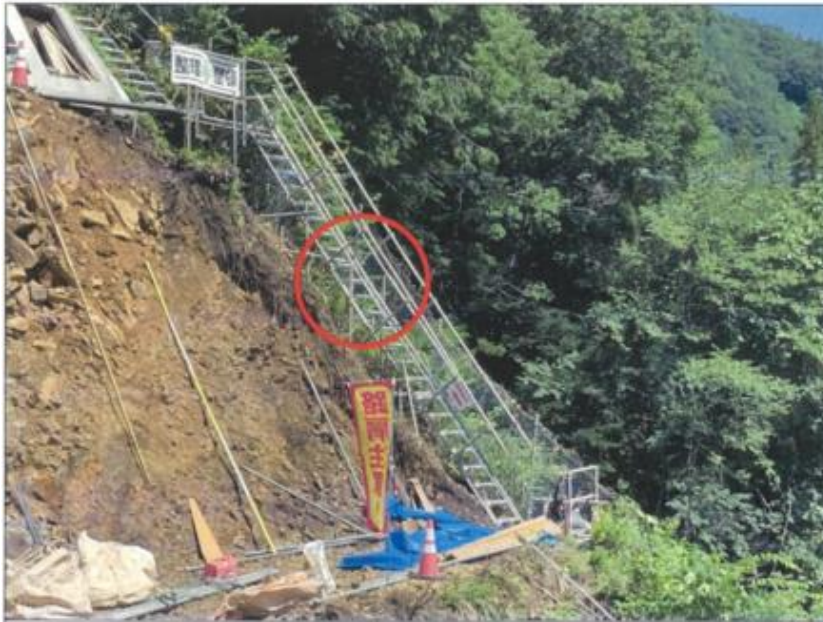
階段を踏み外し、測量道具を両手に持ったため、手すりを掴めず転落  
※背中打撲

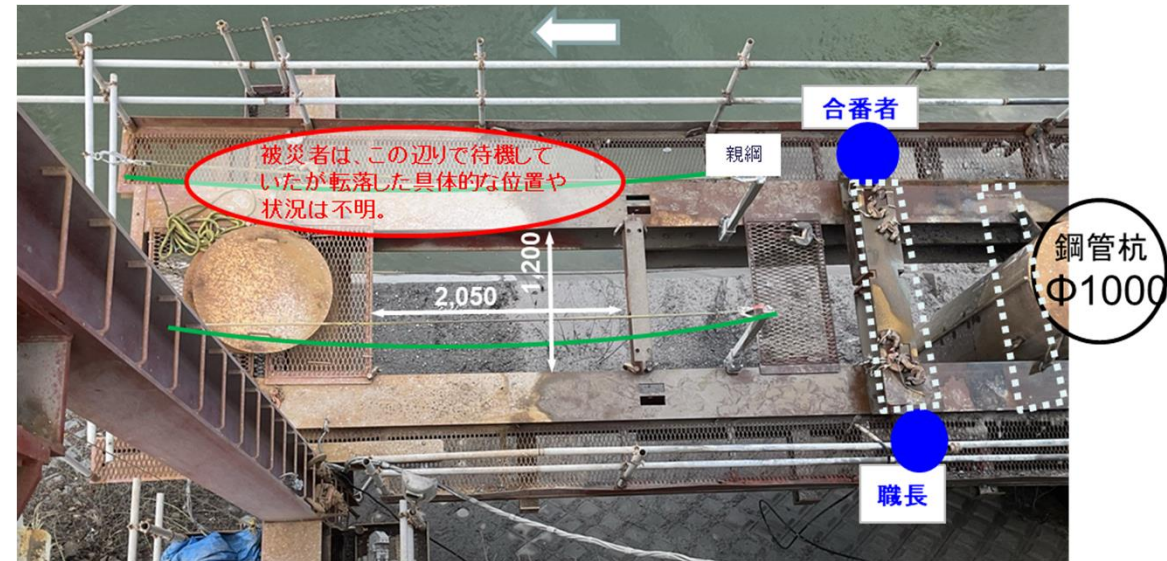
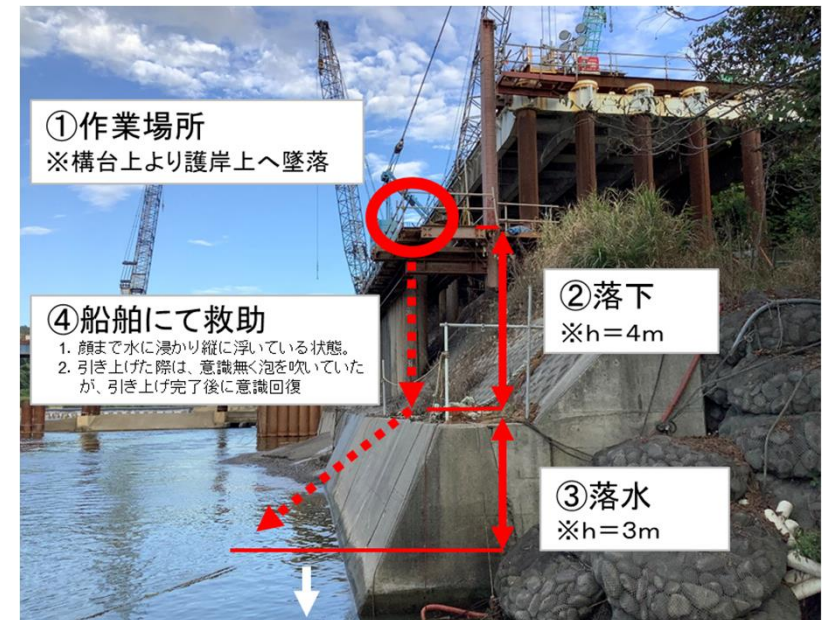
足場の隙間より墜落  
※溺水

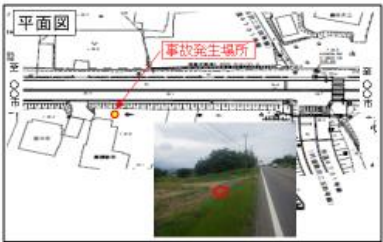
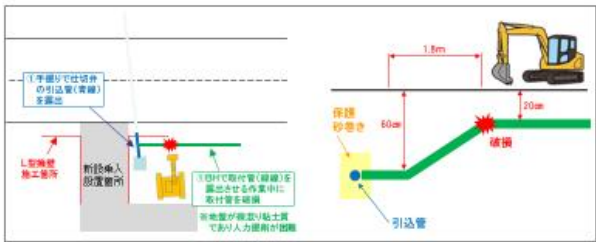
水道管破損状況

【事故発生状況】  
・埋設物の位置確認を行っていたところ、バックホウの刃先が水道管と接触し破損させた。

【事故発生原因】  
・最初、人力掘削による試掘により水道管の引込管の埋設深を把握した。次に取付管の試掘を行う際に、地盤が硬い礫混じり粘性土で埋設深さも引込管と同じと思い込みバックホウで掘削した。
