工事事故の発生状況

2. 北陸地整管内の事故発生状況

3. 北陸地整管内の事故発生事例

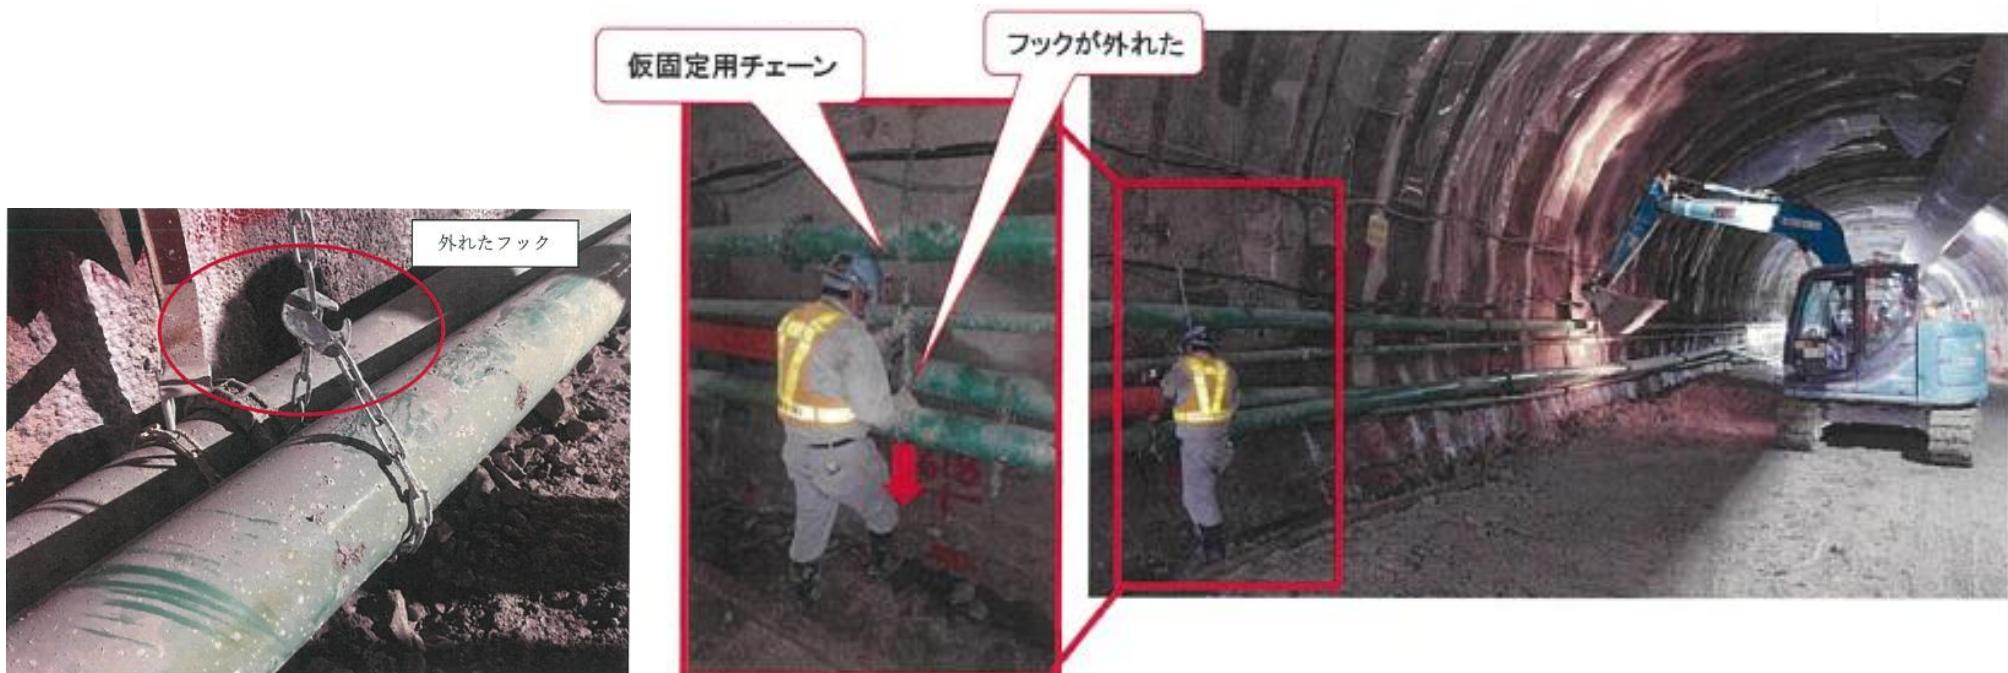
落下事故・労働災害

- ・バックホウにより排水管をつり上げ、チェーンで仮固定。その後、配水管を吊り下げた際に仮固定していた排水管が落下し作業員の足に当たり負傷

- ・チェーンを固定するフック部に「返し」がないためチェーンが外れて配水管が落下した。
- ・つり上げ作業中の荷の直下等の近くに作業員が立ち入っていた。

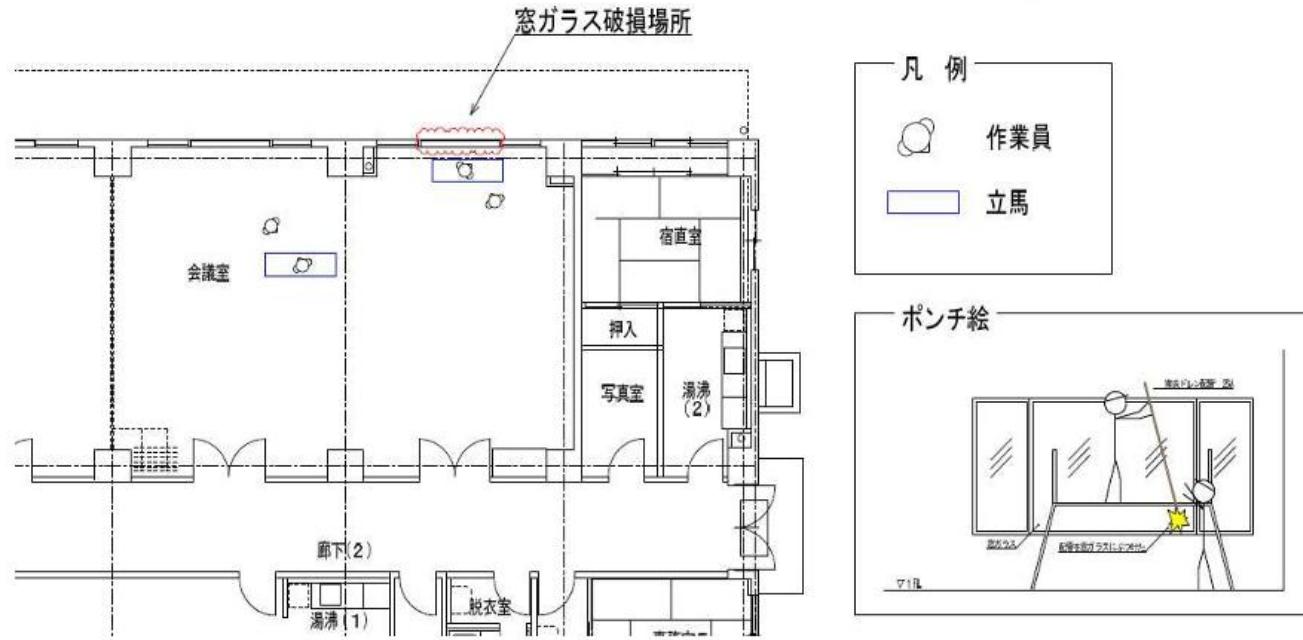
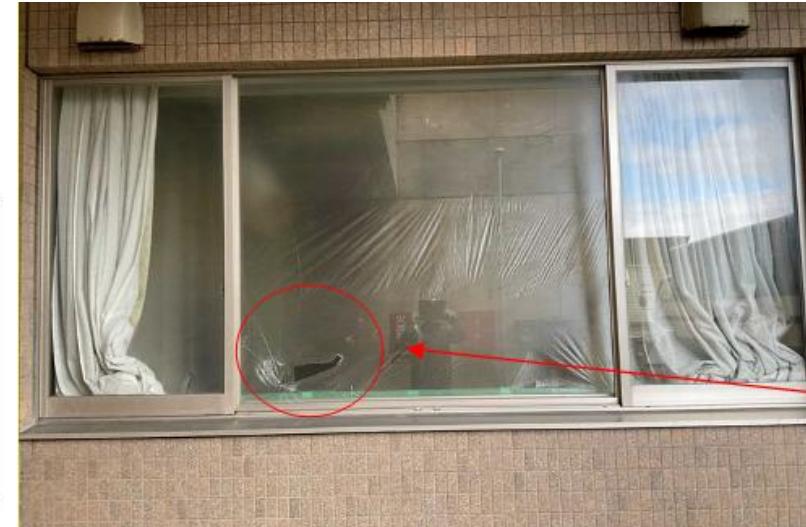
その他・公衆災害

- ・室内の既存空調配管の撤去作業中に窓ガラスを破損

- ・作業開始初日で、作業に不慣れであった。
- ・窓ガラスの近くで作業を行っているという認識がなかった。
- ・長尺物の撤去作業を、小割にすることなく行っていた。

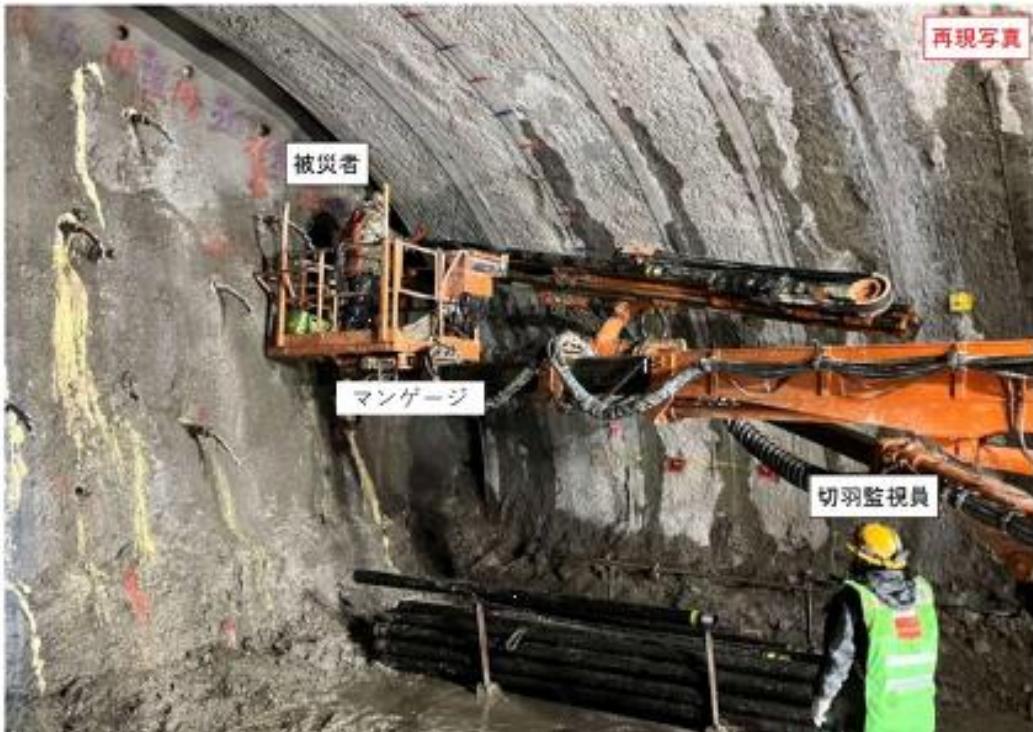
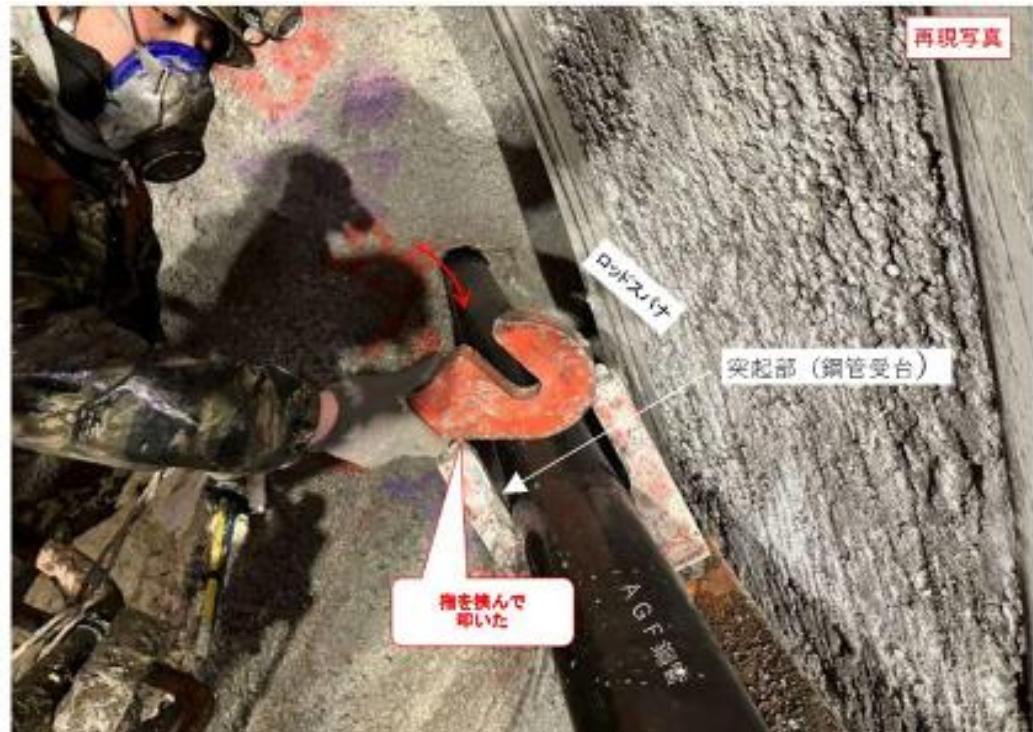
工具取扱い事故・労働災害

- ・鋼管の接続作業後、鋼管の接続部を叩いて固定する時に、被災者自身が自らの右手人差し指を工具（ロッドスパナ）で誤って叩いた。

- ・道具（ロッドスパナ）を握る位置が指を挟みやすい位置で握っていた。

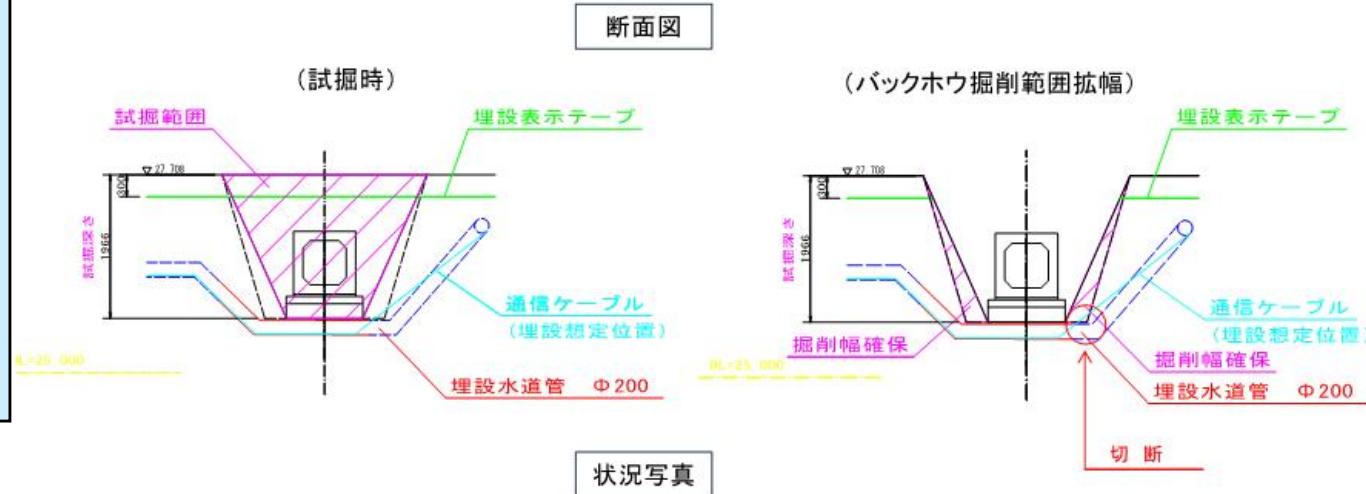
その他・公衆災害

- ・函渠を布設する為、バックホウ掘削を行っていた所、埋設表示テープが確認されたので手掘り先行掘削にて作業を進めた。
- ・計画床付けまで埋設管がなかったため、安定法面を確保するために所定の掘削幅を確保するためバックホウで広げたところ、通信ケーブルに接触し破損した。

- ・埋設テープを確認した時点で管理者の照会・立ち会いを怠った。
- ・掘削幅を拡幅する際の掘削法面部分の試掘を怠った。

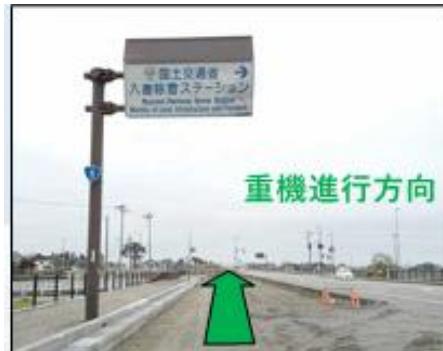
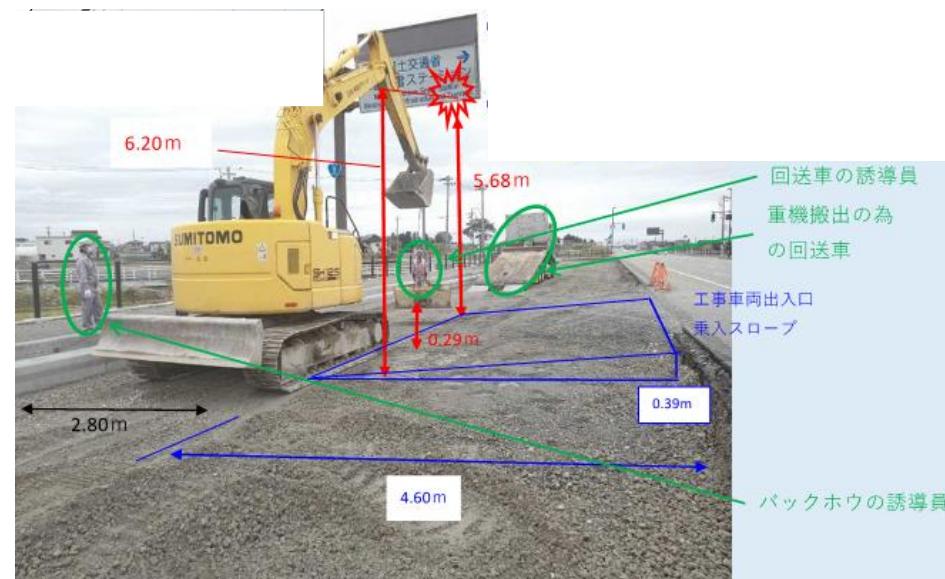
建設機械等接触・公衆災害

- クリアランスを認識しないまま、看板直下で予定外の重機積み込み作業を行っていた。バックホウ（0.45m³）が資材を吊り上げた状態で移動中、バックホウアームが案内看板に接触し破損させた。

- オペレータが荷を吊り上げた状態で移動したため、吊り荷に気をとられ上空に案内看板の存在を過失してしまった。
- 目印となる昇り旗を設置していなかった。
- 車両出入口に移設した案内看板付近でバックホウを積載し搬出しようとした。
- 朝礼でバックホウの搬出予定を元請けに報告しなかった予定外作業であった。

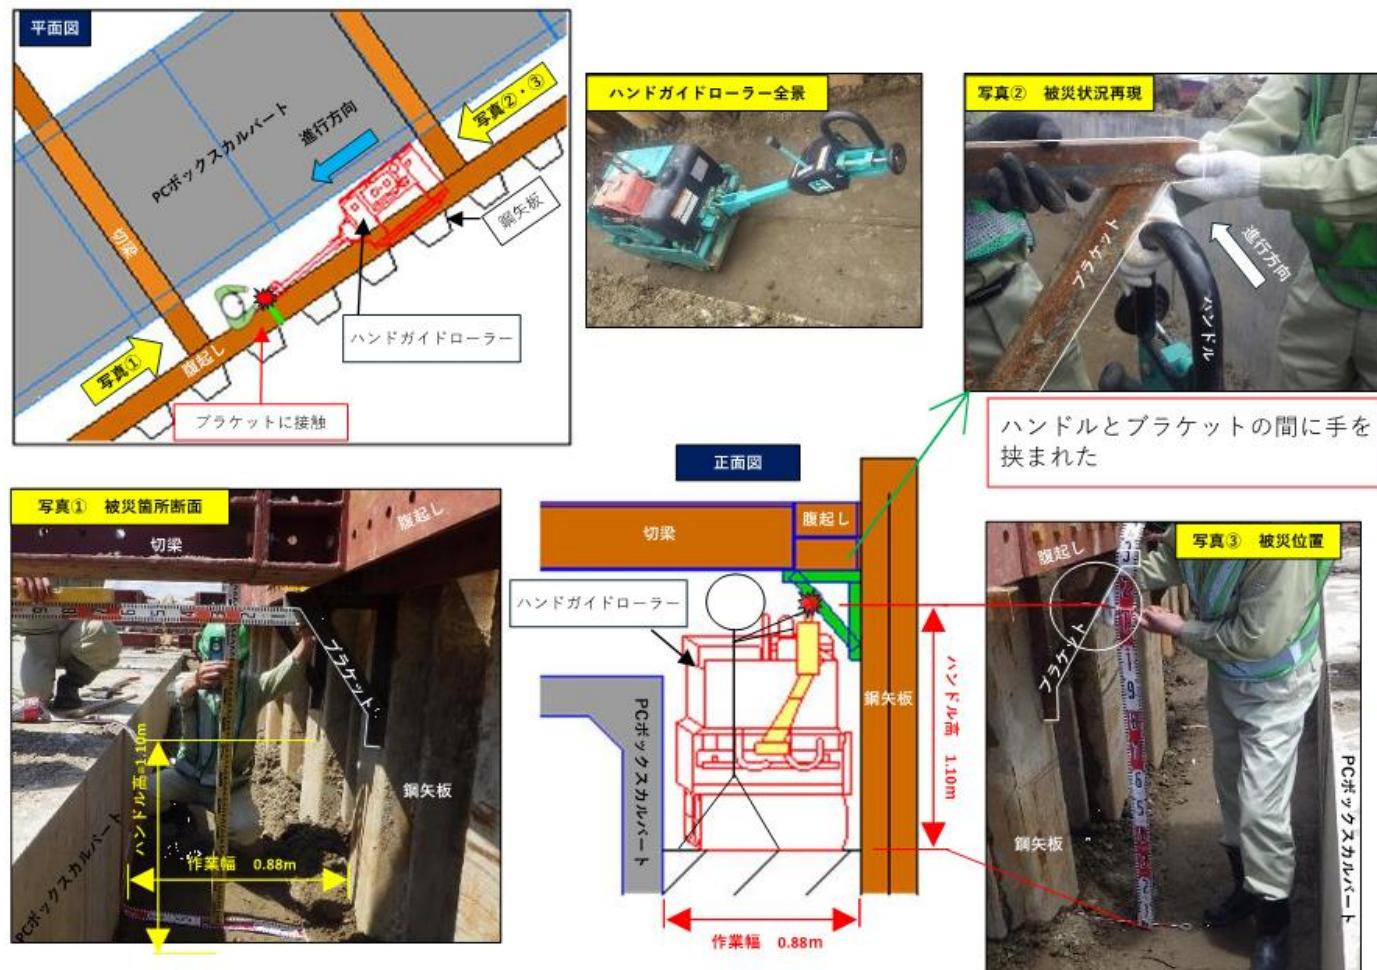
はされ事故・労働災害

- ボックスカルバートの埋戻し作業において、ハンドガイドローラーの後退時に、ハンドルと矢板の腹起こしブラケットの間に手を挟み負傷

- 転圧作業が完了した後、次の作業のために後方への移動する際被災した。
- ハンドガイドローラーを後退させる時、後方の確認と注意を怠った。
- ハンドガイドローラーをボックスカルバートに接触させないことに気を取られ、矢板の方向へ誤ったハンドル操作を行った

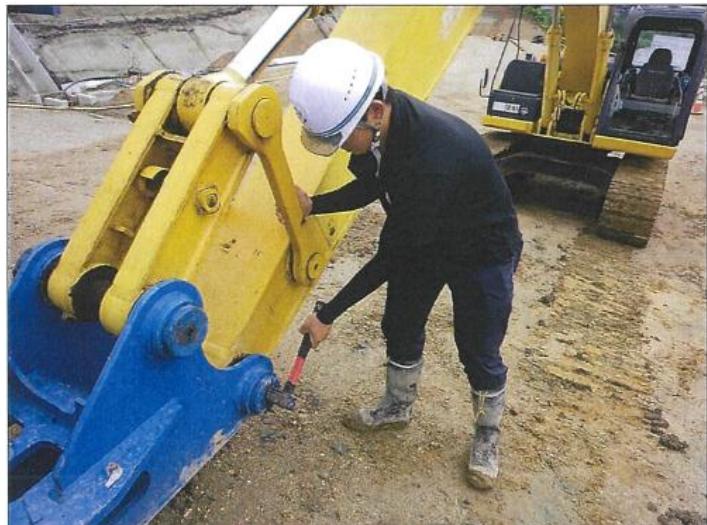
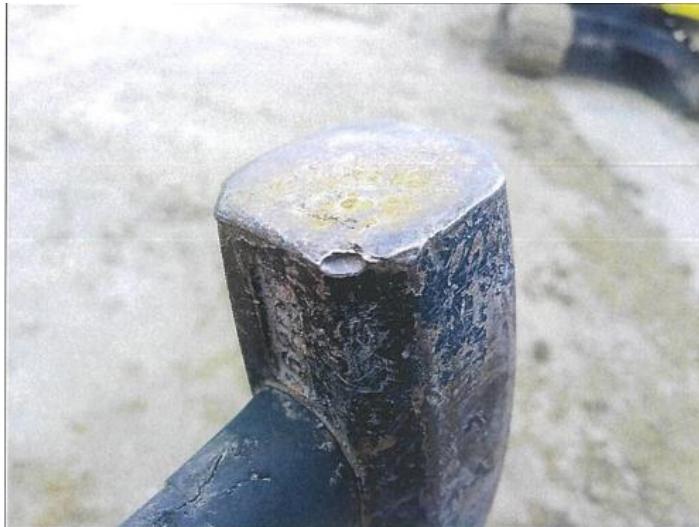
取扱器具事故・労働災害

- ・法面の鉄筋挿入工で使用する削孔機のアタッチメントをセットハンマーで打ち込んでいる際、その破片が作業員の左目まぶた上部に当たり、負傷した。

- ・作業者の経験が短いため、工具の取扱いが不慣れだった（ハンマー打込み方）
- ・ハンマー小口（打込み面）の点検がされていなかった
- ・連結ピンがきつく入りずらかった

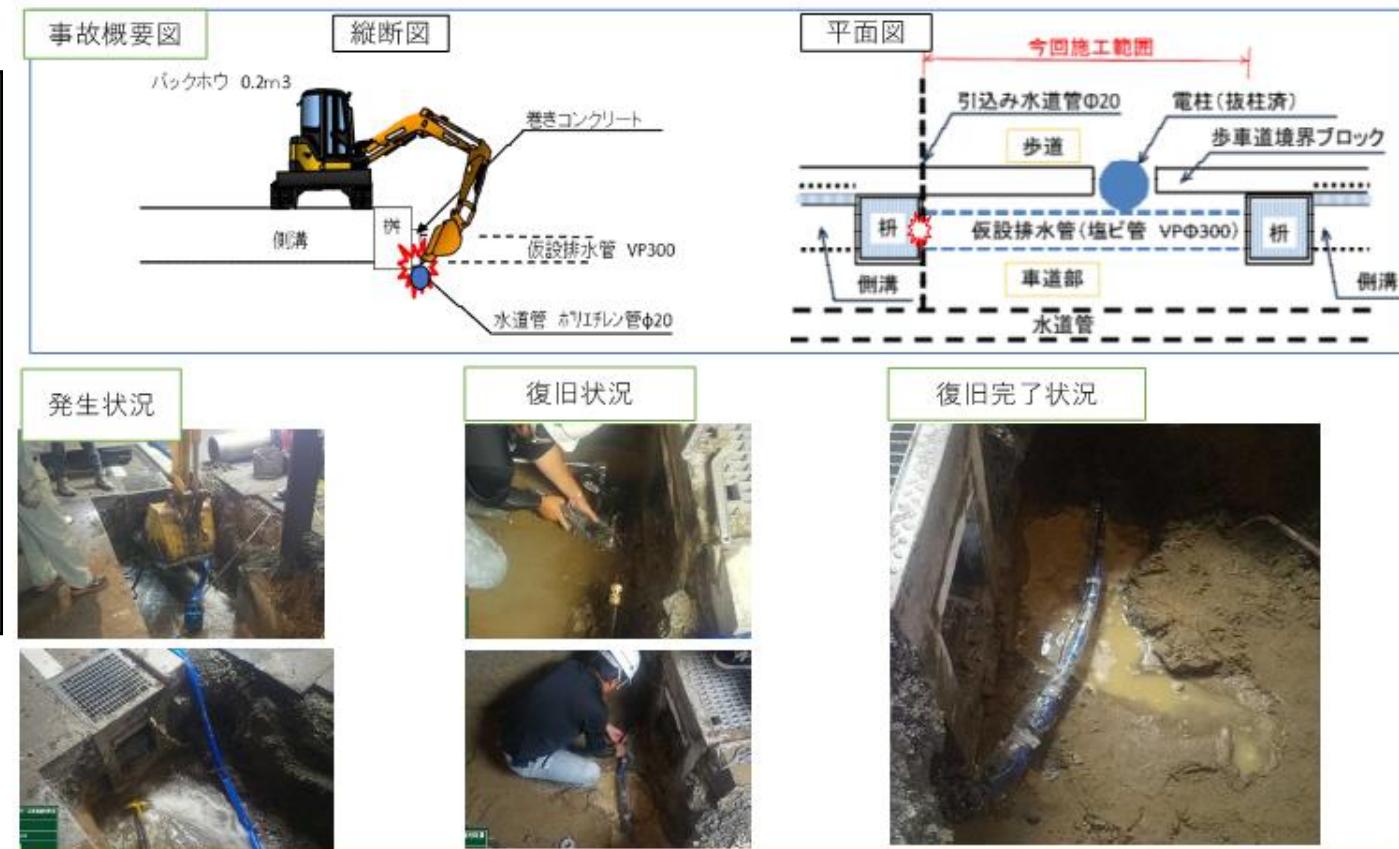
その他・公衆災害

- 電柱撤去後に側溝を設置するため、仮設配水管（VP300）の撤去作業を行っていた。
- 集水枠と仮設配水管の接合部の巻きコンクリートを撤去した際に、巻きコンクリートの下にあった水道管（PEφ20）を破損。
- 埋設物を想定し人力にて施工し、既設枠底付け面まで掘削を行っていたが、埋設シートも無く、管路も確認できなかつたため、バックホウで作業を行った。

- 撤去する塩ビ管接続部の巻きコンクリート部影響範囲未確認のままバックホウのバケットを巻きコンクリート下部に入れてしまった。
- 巻きコンクリート直下に水道管があったが埋設シートが無かつたため、人力ではなくバックホウで掘削してしまった。
- 電気引込み管部は人力先行掘削で確認しており、側溝の床付け深さで配管が無かつたため、床堀深さ位置に埋設物は無いと判断してしまった。

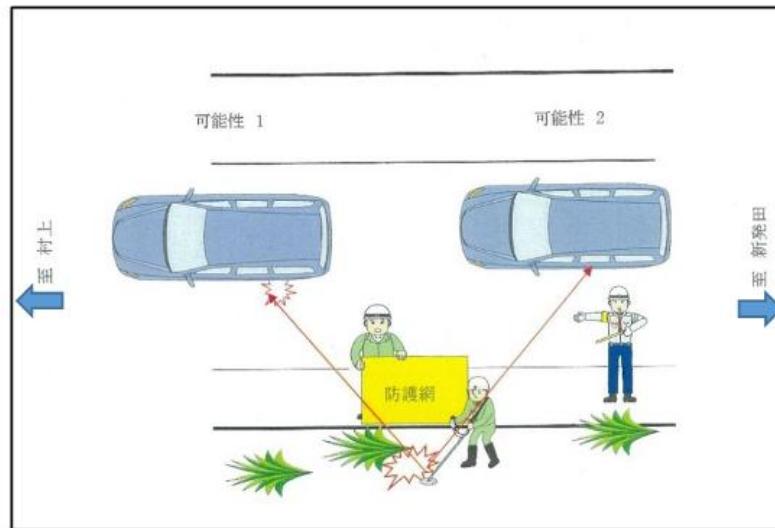
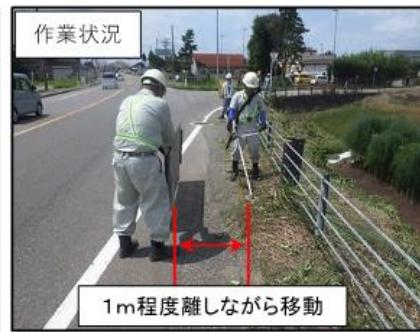
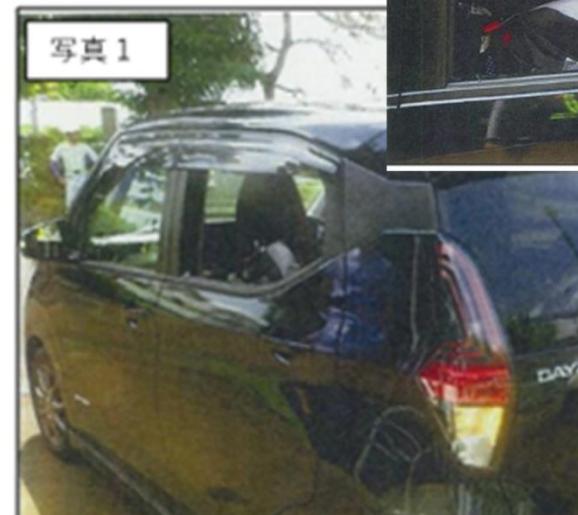
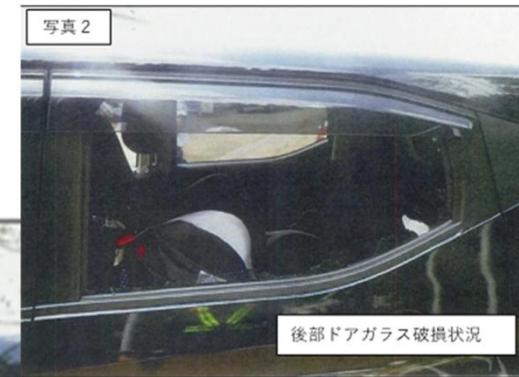
工具等取扱い・公衆災害

・路肩部において肩掛け式除草作業を行っていたところ、刈払機による飛石により、走行していた車両後部のドアガラスを破損

・除草作業の際は防護網を使用し、刈払い機の刈刃を振る範囲を考慮し、防護網は約1m離して（防護網と刈払い機作業者の平行間隔、かつ刈刃が防護網の中心となるように）移動するよう防護網保持者に口頭で指示していたが、感覚的な管理に任せていた結果、防護網保持者の操作ミス（よそ見など）により防護網を適切な位置へ移動できなかったため飛び石を防ぐことができなかった。

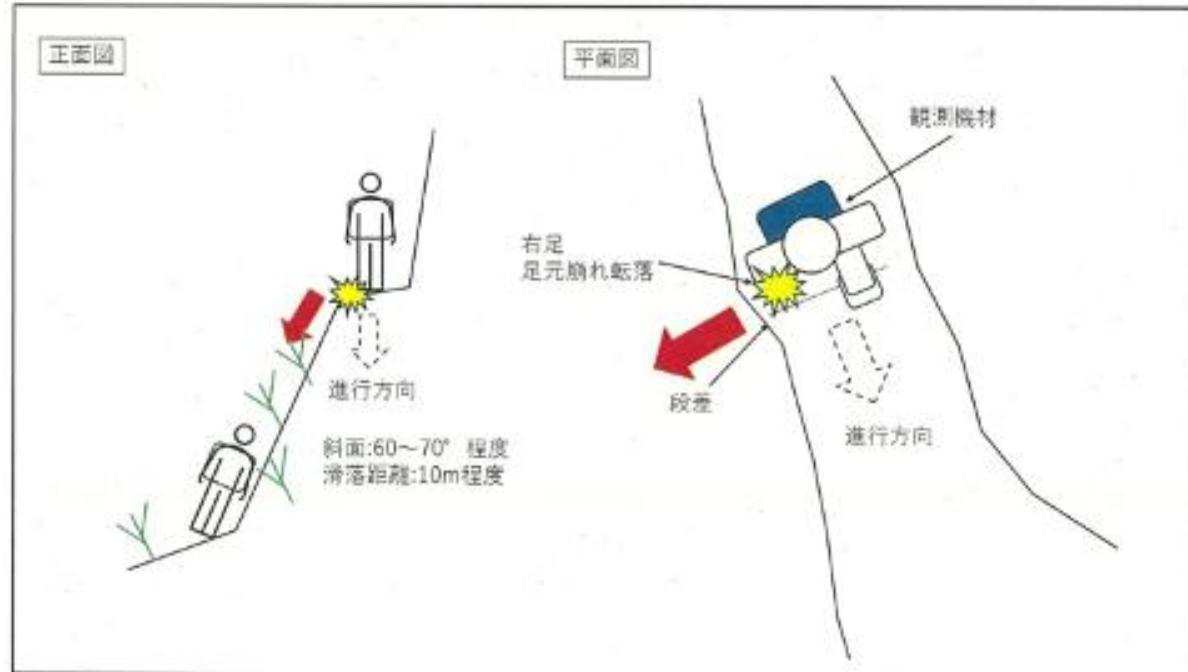
転落墜落・労働災害

- ・作業員が山道を歩行中に斜面が崩れ10m程度滑落、負傷した。

- ・ロープ等の保安設備が設けられていなかった

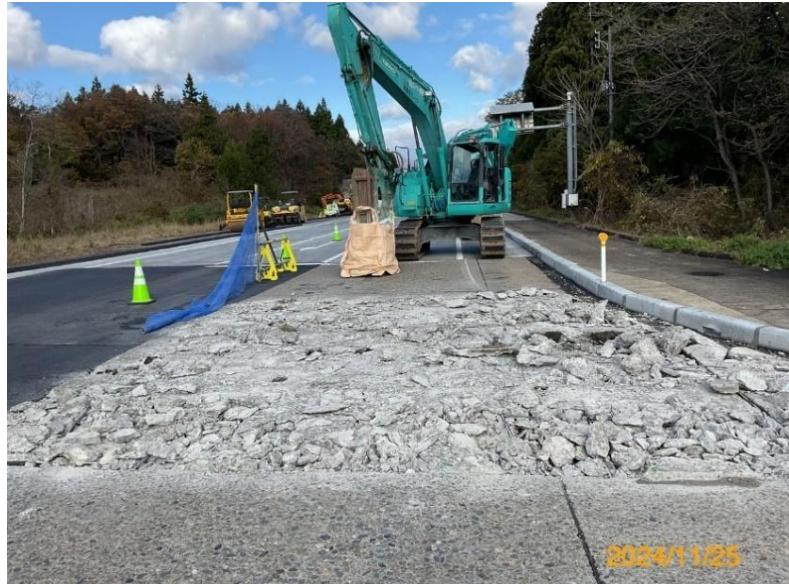
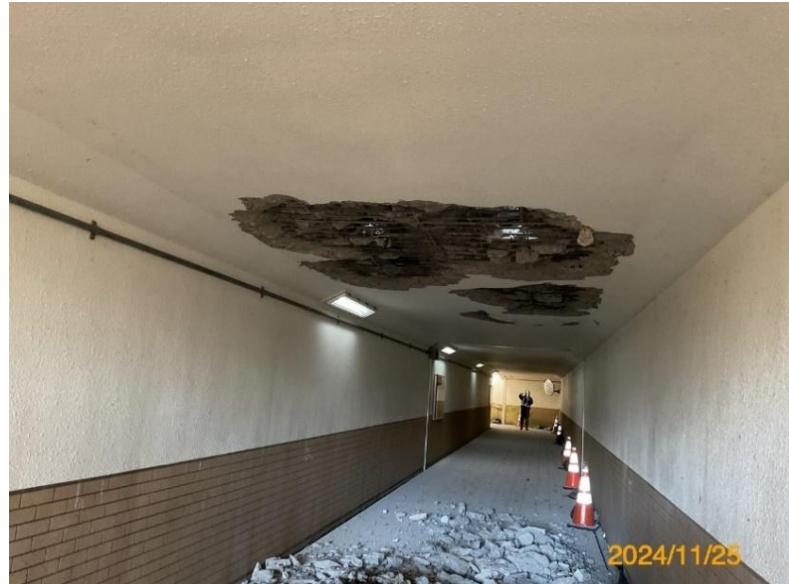
建設機械等取扱・公衆災害

- ・ブレーカー付きバックホウ（0.7m³級）を使用して、国道の既設コンクリート版のハツリ作業を実施中にブレーカーのチゼルが深く入ってしまい、人道BOXカルバート（地下横断歩道）の天井を損傷させた。

- ・試掘により道路下の人道BOXカルバートを確認していたが、当該箇所は試掘実施箇所よりも浅い箇所に埋設されていた。
- ・適切な破碎深さを示す目印をブレーカに設定せずに、作業員の目視判断により作業を行ったため刃先が舗装版厚よりも深く入ってしまった。

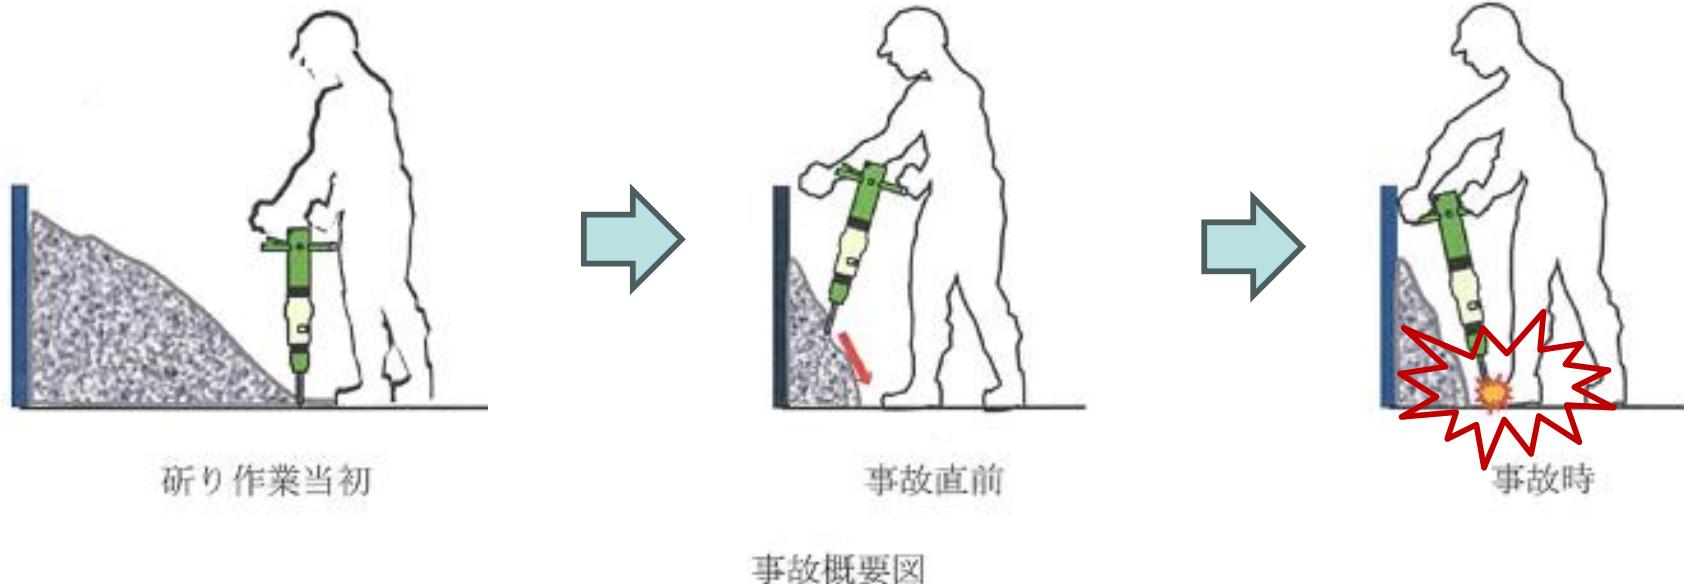
工具等取扱事故・労働災害

- ・コンクリートはつり作業中に、ノミ先が滑り右足の甲を強打した。

- ・コンクリートに対して斜め方向に打撃してしまいノミ先が滑った。

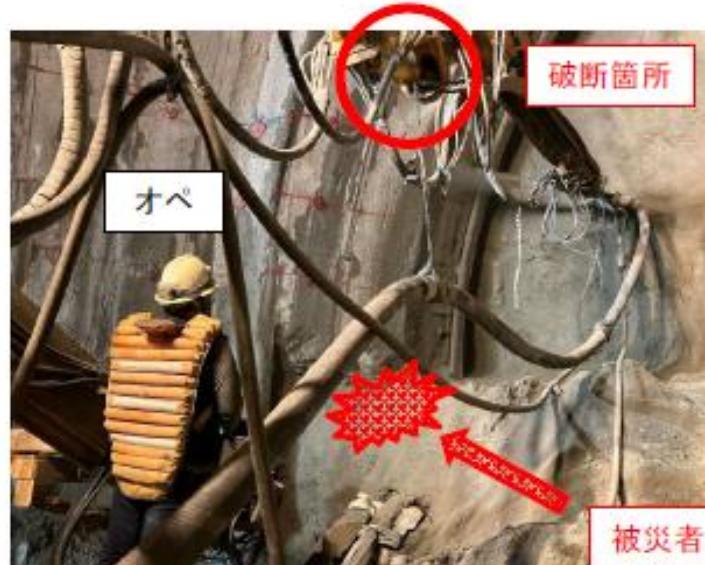
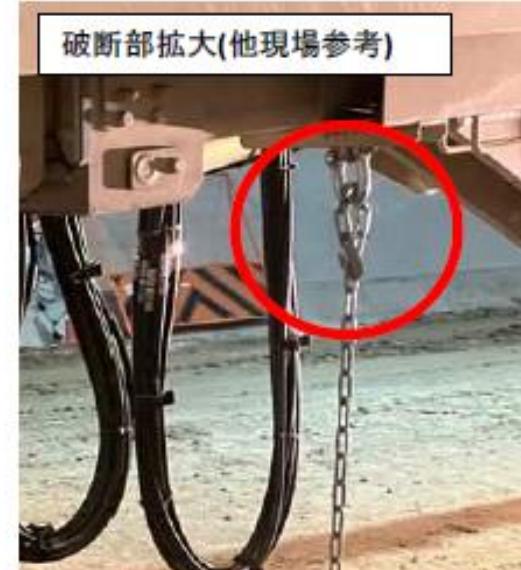
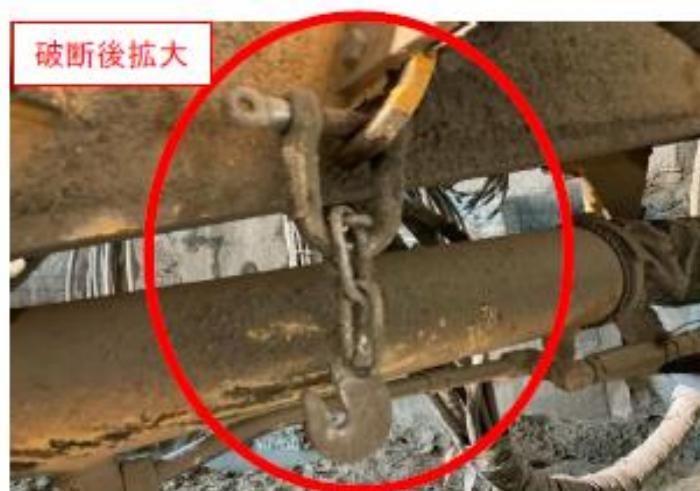
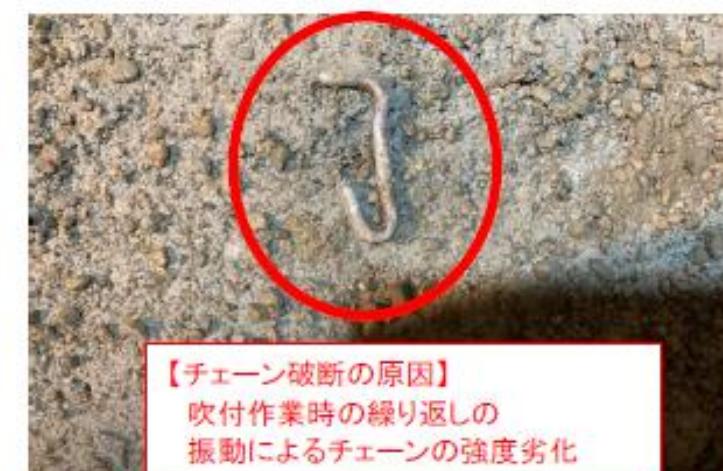
落下事故・労働災害

- ・トンネルの2次吹付作業中に被災者がホース下を通行した際、コンクリート吹付のホースを支えるチェーンが破断し、ホースが背中に接触し、転倒した。

- ・作業員が移動時に吹付機の吹付ノズル直下を通行したため。
- ・ホースを吊っていたチェーンが、繰り返しの振動により強度劣化により破断した。

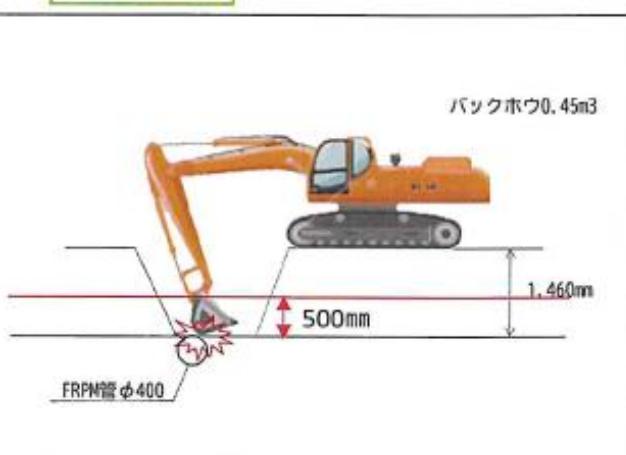
断面図

- ・集水桿設置箇所をバックホウで掘削していたところ、埋設表示シートが出てきた為、人力で掘削したが、埋設管が露出しなかった為、埋設物が無いと判断しバックホウにて掘削した。
- ・集水桿余掘り部分に用水管が埋設されており、バケットを用水管に接触させ破損。

- ・埋設物試掘調査が不足していた。

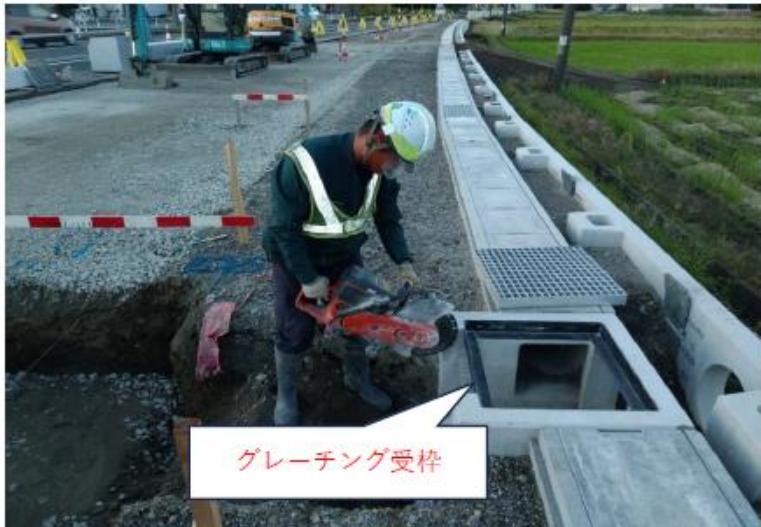
落下事故・労働災害

- ・エンジンカッターで集水樹切断作業。
- ・フェイスガードは使用していた。

- エンジンカッターの刃がグレーチング受枠に当たり跳ねて刃で顎を切った。（フェイスガードで守られていない部分）

- ・歩道集水枠に遠心ボックスカルバートを接続するため、エンジンカッターにて集水枠の側壁を切断中に刃がグレーチング受枠に当たって跳ね返り、顎に回転中のカッターブレードが当り被災した。

- ・フェイスガードは使用していたが、顎部分までは守られていなかった。

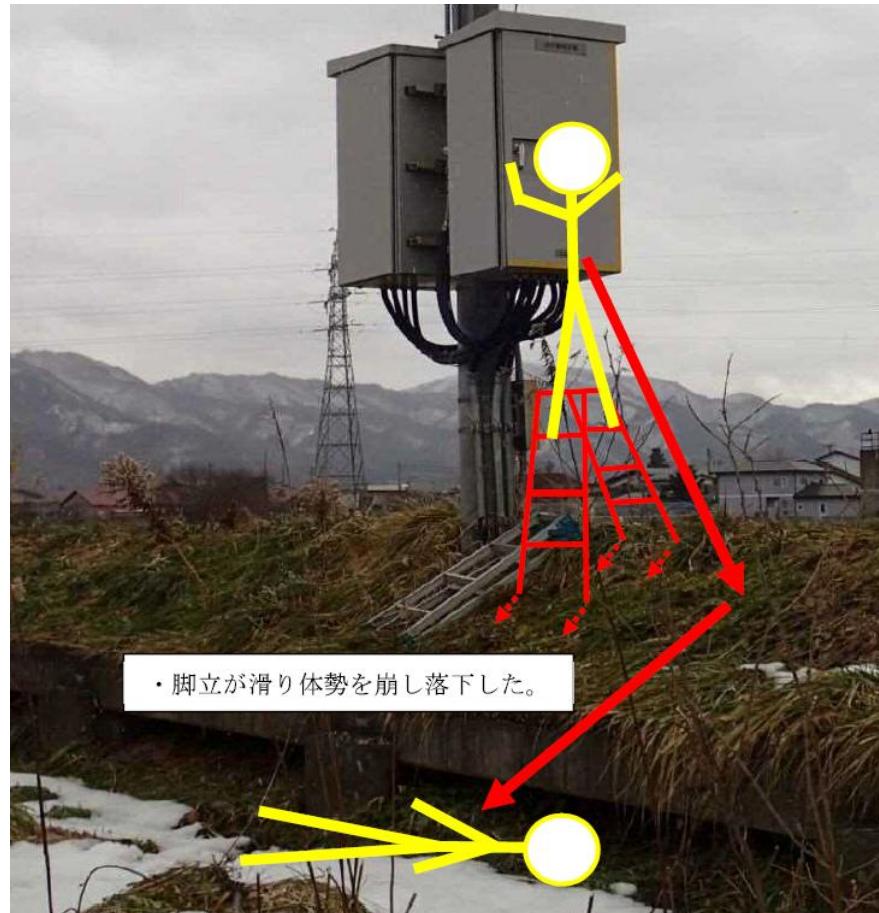
不安定な斜面に設置した脚立が動いて転落
※腰椎横突起(ようついおうとつき)骨折

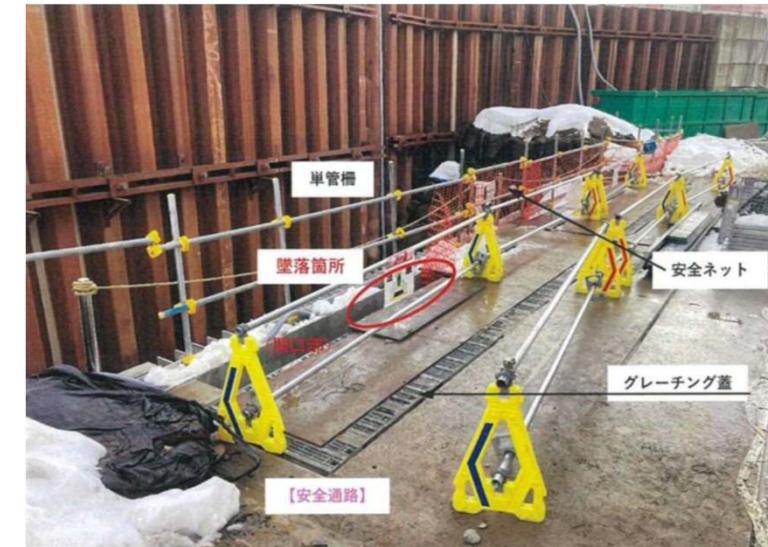
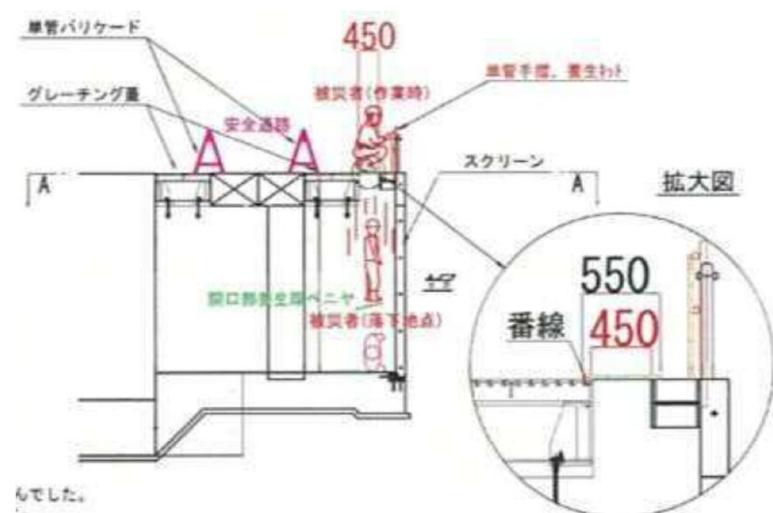
開口部に設置していた養生板がずれて墜落
※頭部打撲、足小指脱臼、足薬指骨折

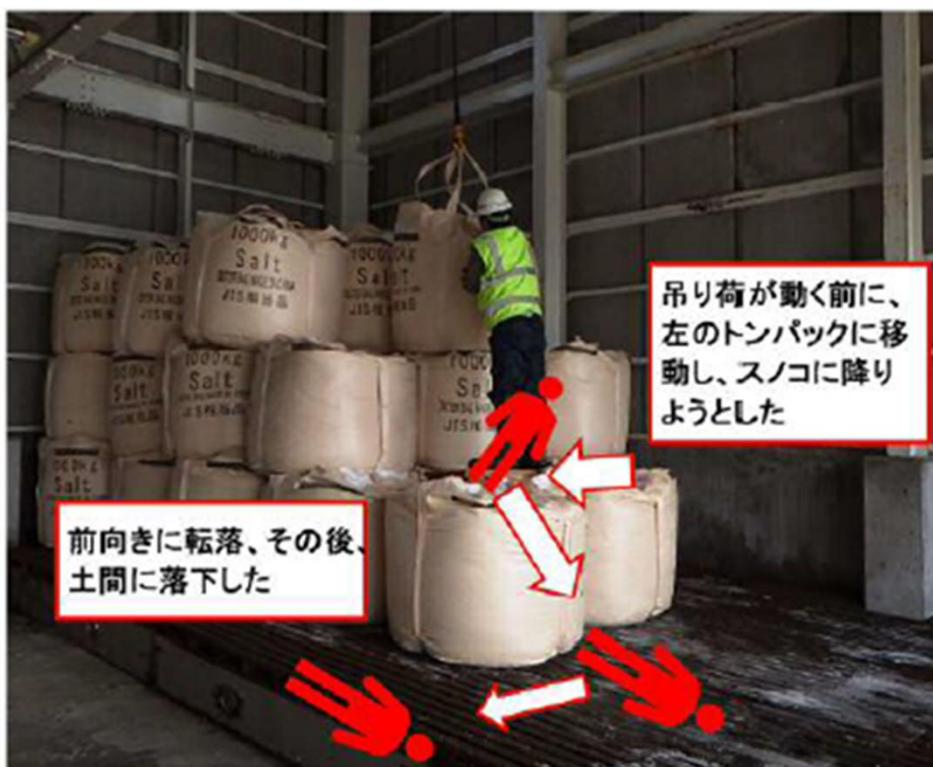
トンパックに乗って玉掛け作業を行い、
待避時に転落
※頭部裂傷、頸椎骨折

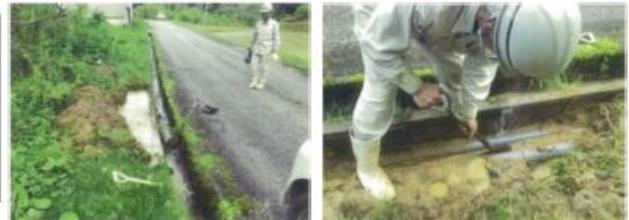
13. 路肩に埋設された水道管を破損(物損事故)

- ①日時:令和2年5月12日(火) 17:20頃
- ②工事内容:砂防堰堤工事
- ③事故内容:市道路肩に工事看板設置の際、鉄筋棒を大ハンマーで打ち込み時に埋設してある水道管を破損
- ④被害状況:水道管破損(2棟に影響)

- ・市道路肩に工事看板設置の際、鉄筋棒を大ハンマーで打ち込み時に埋設してある水道管を破損

- ・地下埋設物の未確認
- ・看板設置位置の打合せが無かった。

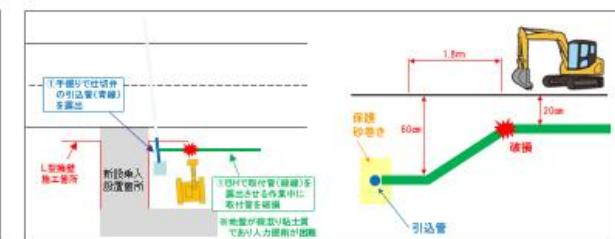
17. 試掘作業中に水道管破損(物損事故)

- ①日 時:令和5年7月3日(月) 8時35分頃
- ②工事内容:擁壁設置
- ③事故内容:バックホウによる埋設管破損
- ④被害状況:水道管破損

- ・埋設物の位置確認を行っていたところ、バックホウの刃先が水道管と接触し破損させた。

- ・最初、人力掘削による試掘により水道管の引込管の埋設深を把握した。次に取付管の試掘を行う際に、地盤が硬い疊混じり粘性土で埋設深さも引込管と同じと思い込みバックホウで掘削した。

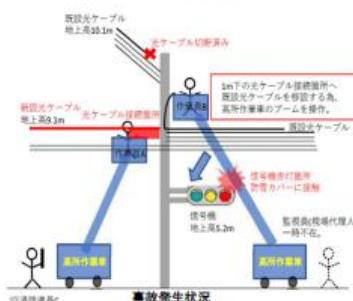
30. 高所作業車のブームが信号機に接触し破損（物損事故）

②工事内容：電気通信工事
③事故内容：架空光ケーブルの移設作業において、高所作業車のブーム操作を行ったところ、ブームが信号機の防雪カバーと接触し、一部を破損
④被害状況：信号機の防雪カバー（信号の動作に支障なし）

- 架空光ケーブルの移設作業において、高所作業車や誘導員等の配置完了後、監視員は切断する光ケーブルの確認でその場を離れる必要があり、高所作業車のブーム操作を行わないよう作業員に指示して移動
- しかし、作業員は移設作業を進めようと、監視員が不在の中で高所作業車のブーム操作を行ったところ、ブームが信号機の防雪カバーと接触し、一部を破損

- 監視員が現地を離れている間のブーム操作を禁止されていたが、次工程に早く取りかかろうと作業員に焦りが生じてブーム操作を行った
- 作業員の注意が高所作業車のバケット部に近接した架空ケーブルに集中し、信号機への意識が薄れてブーム部の確認が不足

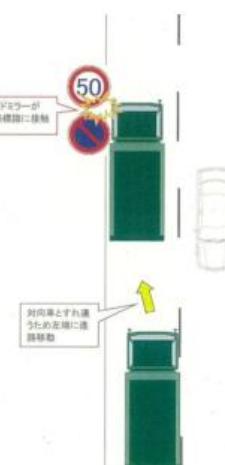
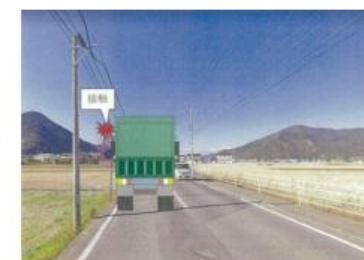
8. ダンプトラックのドアミラーが標識に接触破損（物損事故）

②工事内容：河道掘削工事
③事故内容：対向車とすれ違うために道路左端に寄ったところドアミラーを道路標識に接触させ破損
④被害状況：交通標識破損

- 10tダンプトラックによる土砂運搬走行時に、対向車とすれ違うために道路左端に寄ったところドアミラーを道路標識に接触させ破損

- 運転手の不注意
- 大型車運転経験不足による車幅感覚の未熟
- 運行経路における危険箇所の把握が不十分

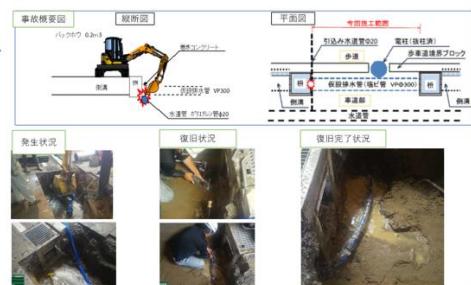
集水栓と仮設配水管の接合部の巻きコンクリートを撤去した際に巻きコンクリートの下にあった水道管を破損。

埋設物を想定し人力にて施工し、既設枠底付け面まで掘削を行っていたが、埋設シートも無く、管路も確認できなかったため、バックホウで作業を行った。
